Kleiner Ackerbauernweiler in gänzlich unverbauter Lage am Osthang des Stadtberner Hausbergs. Um einen ländlichen Innenraum gruppierte Walmdachhöfe, dazwischen reich dekorierte Stöckli und Speicher. Schmuckkästchen mit kontrastreichem Blick auf das überbaute Aaretal.

Weiler

ISOS
Inventar der schützenswerten Ortsbilder
der Schweiz

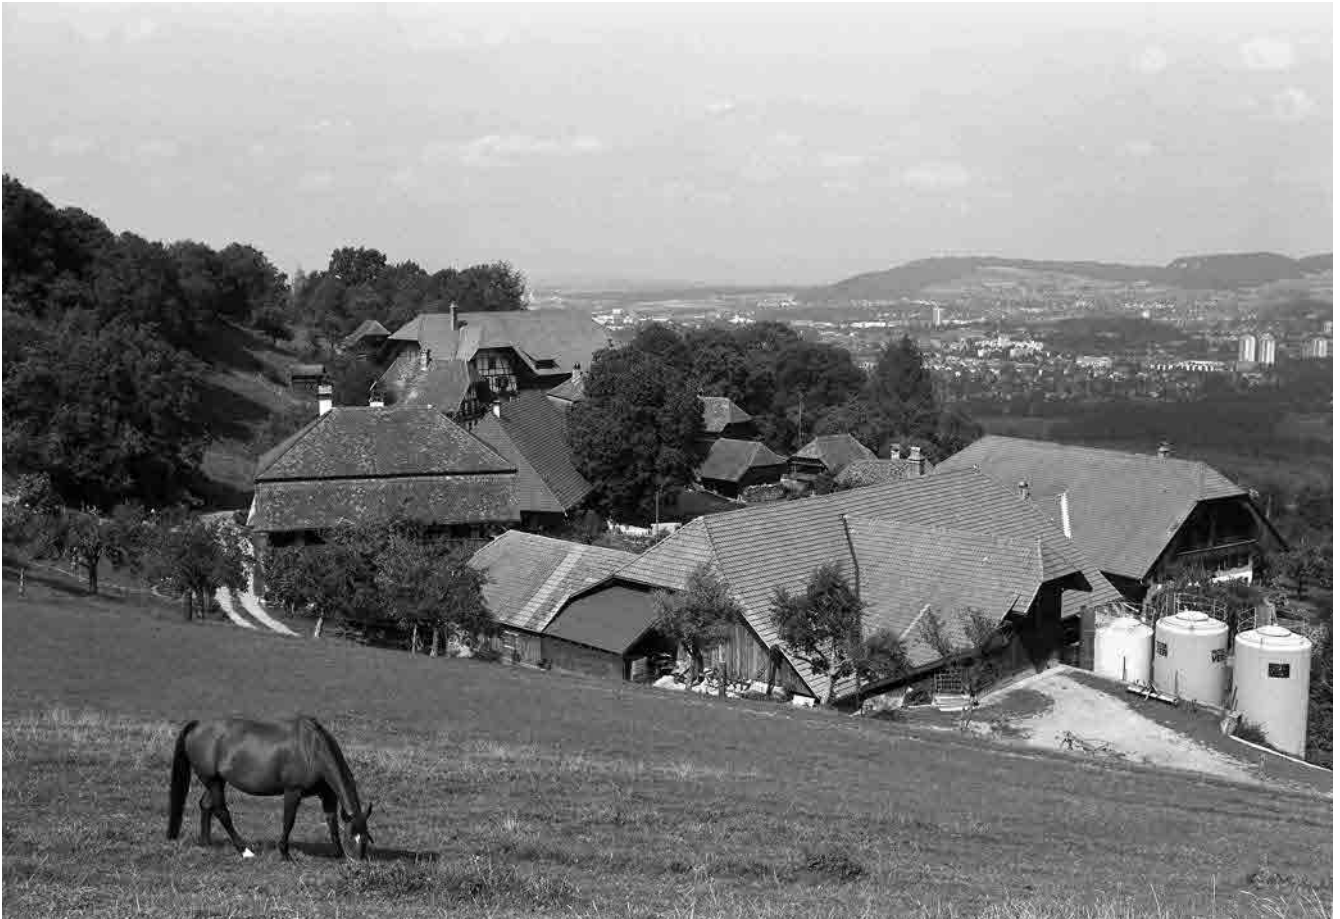
1

1.0.1	Das innere und äussere Ortsbild prägende Giebelfronten, gegen Süden und Osten gerichtet						o		1, 3, 8–11
	1.0.2	Grosser Vollwalmhof im Zentrum der Siedlung, ältestes Gebäude des Ortes, dat. 1598/1776						o		1, 5, 6

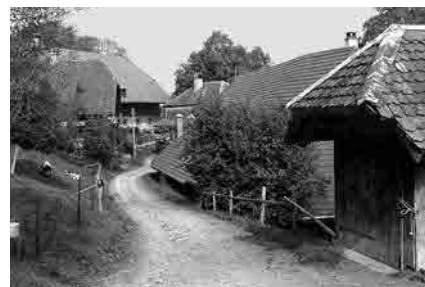
6

Der Baubestand zeigt ein regionaltypisches Gemisch von Holzbauweise, Fachwerk und Mauerbau. Auffällig zahlreich sind die gemauerten Keller- bzw. Erdgeschosses. Unter den Hauptbauten fällt der mächtige Hochstudhof mit Vollwalmdach (1.0.2) mehrfach auf: durch seine Grösse, seine zentrale Stellung und sein beträchtliches Alter. Er trägt am Tenn die Jahreszahl 1598, an der Kellertür das Datum 1776. Die drei anderen Bauernhöfe sind teils gemauert, teils in Rieg erbaut – typische Mischkonstruktionen im Heimatstil des 20. Jahrhunderts. Die vier Holzspeicher sind typische Ständerkonstruktionen des 18. Jahrhunderts. Von den fünf Wohnstöcken ist der älteste, datiert 1738 (1.0.3), der einzige Holzbau; die anderen vier, erbaut zwischen 1790 und 1850, besitzen ein Erdgeschoss in Mauer- und Obergeschosses in Riegwerk. Die Höfe, Stöckli und Speicher zeigen schöne Architekturdetails: Lauben mit profilierten Stützen, Reihenfenster, Sturz- und Türfriese, Ründinen, geschnitzte Vordachbüge, kunstvoll gearbeitete Sandsteingewände, bemalte Tenntore usw.

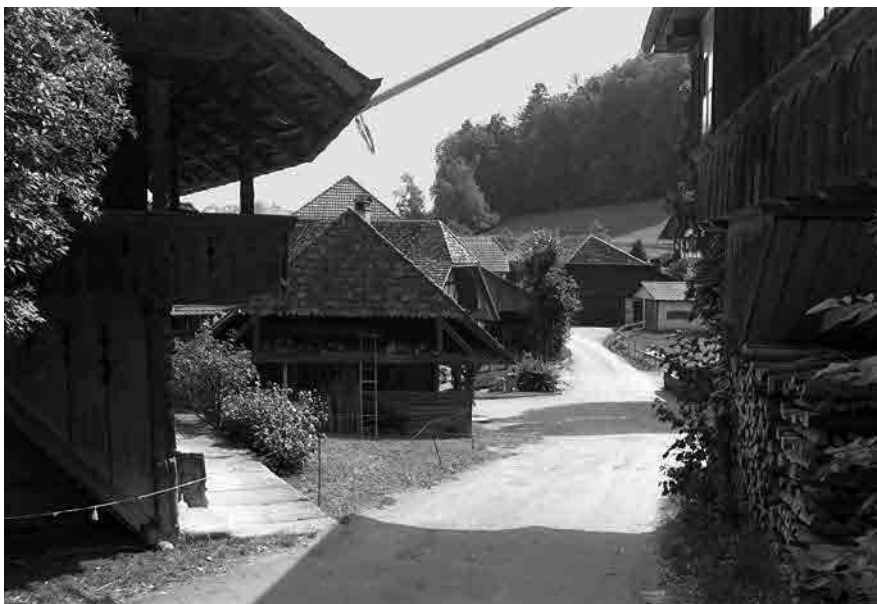
1.0.5	Neuere Garagenboxen, durch ihre hellen Wände den intakten Innenraum leicht beeinträchtigend						o		7
	0.0.6	Burgstelle Ägerten, 13. Jh., in Wald versteckt						o

Konfliktpunkte sind im Innern kaum festzustellen (mit Ausnahme der hässlichen Garagenboxen 1.0.5), auch die Zier- und Pflanzgärten vor den Wohnteilen erfreuen sich einer guten Pflege. Gefahr für das Ortsbild scheint am ehesten von aussen zu kommen: Die Einfamilienhausbebauung von Kehrsatz hat bereits die Hangkante erreicht und droht auf das Kulturland unterhalb des Weilers überzuschwappen (0.0.8).

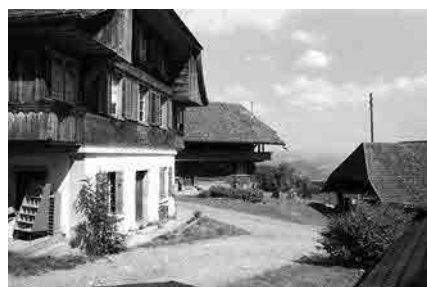
11

1.0.3	Stöckli, Ständerbau mit dreiseitiger Laube, Kellertür dat. 1738						o		11, 12
	1.0.4	Feuerteich am Ortszugang, daneben Feuerwehrmagazin, 2. H. 20. Jh.						o
