Wie der Name verrät: kirchliches Zentrum der Gegend. Neugotische Pfarrkirche und geschlossener Pfrundbezirk in ortsbildwirksamer Randlage, bäuerliches Hafendorf auf halbrunder Terrasse, tangential daran angelegte Bebauungsachse aus dem 19. Jahrhundert, neuere Wohnquartiere am Rand.

Dorf

ISOS
Inventar der schützenswerten Ortsbilder
der Schweiz

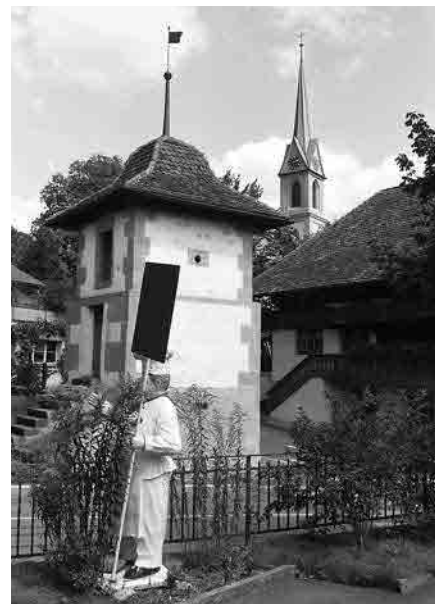
3 Käfig- und Archivturm

2.1.7	Ummauerter Pfrundbezirk mit Torbau, Korn- und Ofenhaus, alle um 1700, sowie Pfarrhaus, erb. nach 1709						o		5, 20
E	2.0.8	Käfig- und Archivturm in Weggabelung, mit barock geschweifter Haube, 17. Jh.				×	A			2, 3, 5
E	2.0.9	Gasthaus «Ochsen», markanter Ründibau mit grauen Schindeln, heutige Erscheinung frühes 19. Jh., übergrosser Parkplatz anstelle von Altbau				×	A	o		2
E	2.0.10	Bohlenständerbau in markanter Lage an der Hauptstrasse, dat. 1761, erneuert				×	A			
E	2.0.11	Gasthaus «zur Linde», quer gestellter verschindelter Riegbau mit Garten und zwei Linden im Spickel der zentralen Weggabelung, wohl 2. V. 19. Jh.				×	A			4, 8
E	2.0.12	Käserei, mächtiger Walmdachbau in Heimatstil, um 1920				×	A			6, 7

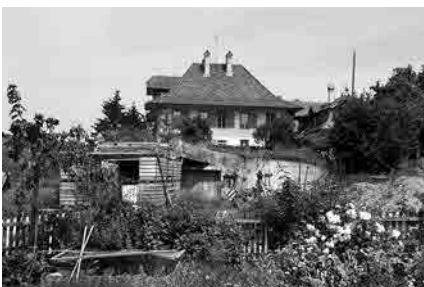
9 Hinteres Dorfzentrum

2.0.15	Stark erneuerter Zentrumsbereich mit ausgeräumten Vorbereichen, Trottoirs, Gemeindehaus, Post, Bank						o		9
	2.0.16	In den 1990er-Jahren abgegangener Hof						o		10
E	2.0.17	Frühbarocker Landsitz Winkel, Hauptbau von 1668 mit geknicktem Walmdach, dreiseitig geschlossener Hof				×	A			10

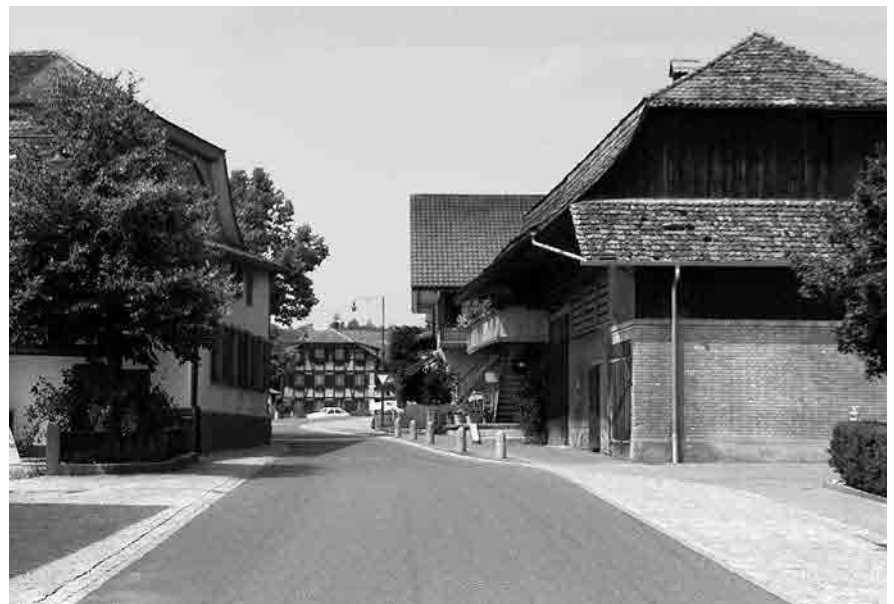
8 Wirtshaus zur «Linde»

Die zentrale Strassengabelung mit dem Gasthaus «Linde» ist nebst der Kirchgruppe die einprägsamste Situation im Ort und verdient einen entsprechenden Schutz – samt Gartenwirtschaft, Linden, Mäuerchen, Wirtshausschild, grauen Schindeln usw.

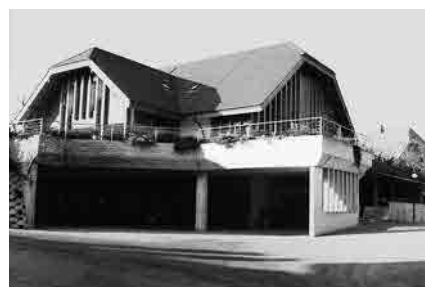
19 Mehrzweckgebäude

1.0.2	Feuerwehrteich und Laufbrunnen von 1880						o		
	1.0.3	Einfamilienhaus mit hässlichem Garagenvorbau, 1990er-Jahre							o	
	1.0.4	Mehrzweckgebäude in «angepasstem» Dörfli mitten im alten Dorf						o		19

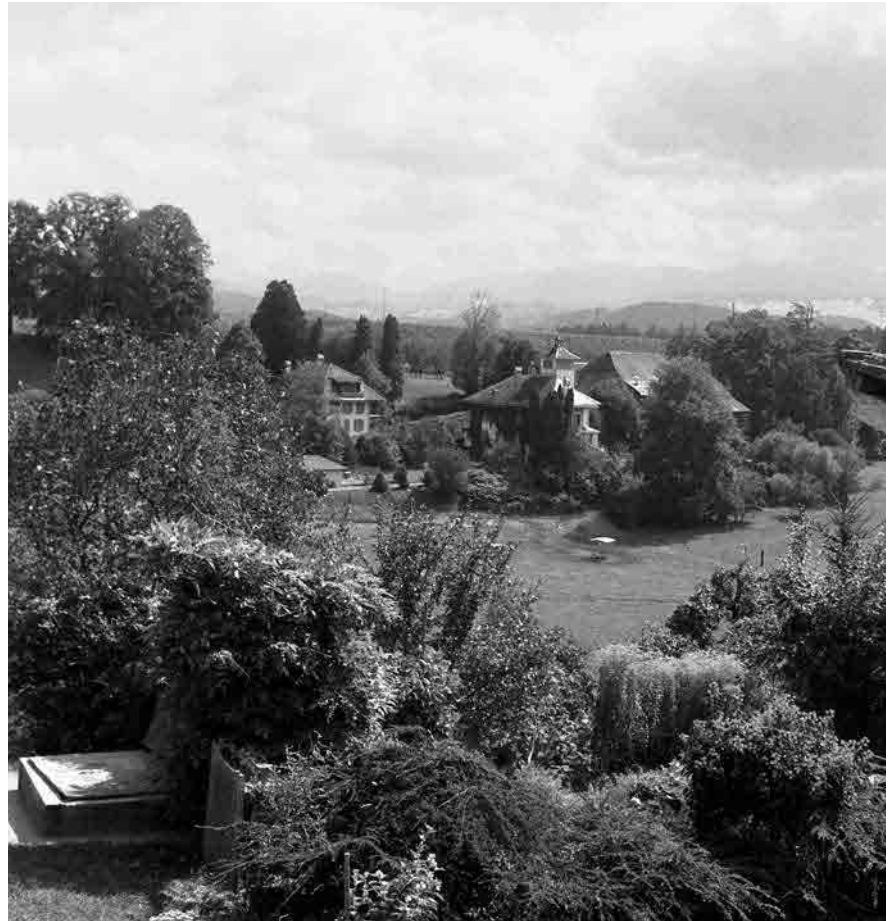
22 Schlössli

0.2.18	Portalsteine am Hauptzugang						o		21
E	0.2.19	Schlössli, Herrenhaus mit hübschem Treppenhauturm, erb. 1646, im 19. Jh. vergrössert				×	A			21, 22

Der Landsitz Schlössli (B 0.2) liegt etwas abseits des übrigen Dorfes in einer Senke, hat aber sowohl mit der hoch über dem Graben thronenden Kirche als auch mit dem bäuerlichen Ortsteil auf der Hangterrasse engen Sichtbezug. Der mehrfach erweiterte Hauptbau mit breiter dreigeschossiger Eingangsfront und auffälligem Treppenhausturm (E 0.2.19) ist von einer baumreichen, terrassierten Gartenanlage, mehreren Ökonomiegebäuden und einem spätbarocken Pächterhaus umgeben.
