**Dorf**

**Limpach**

Gemeinde Limpach, Amtsbezirk Fraubrunnen, Kanton Bern

ISOS  
Bundesinventar der schützenswerten Ortsbilder der Schweiz von nationaler Bedeutung

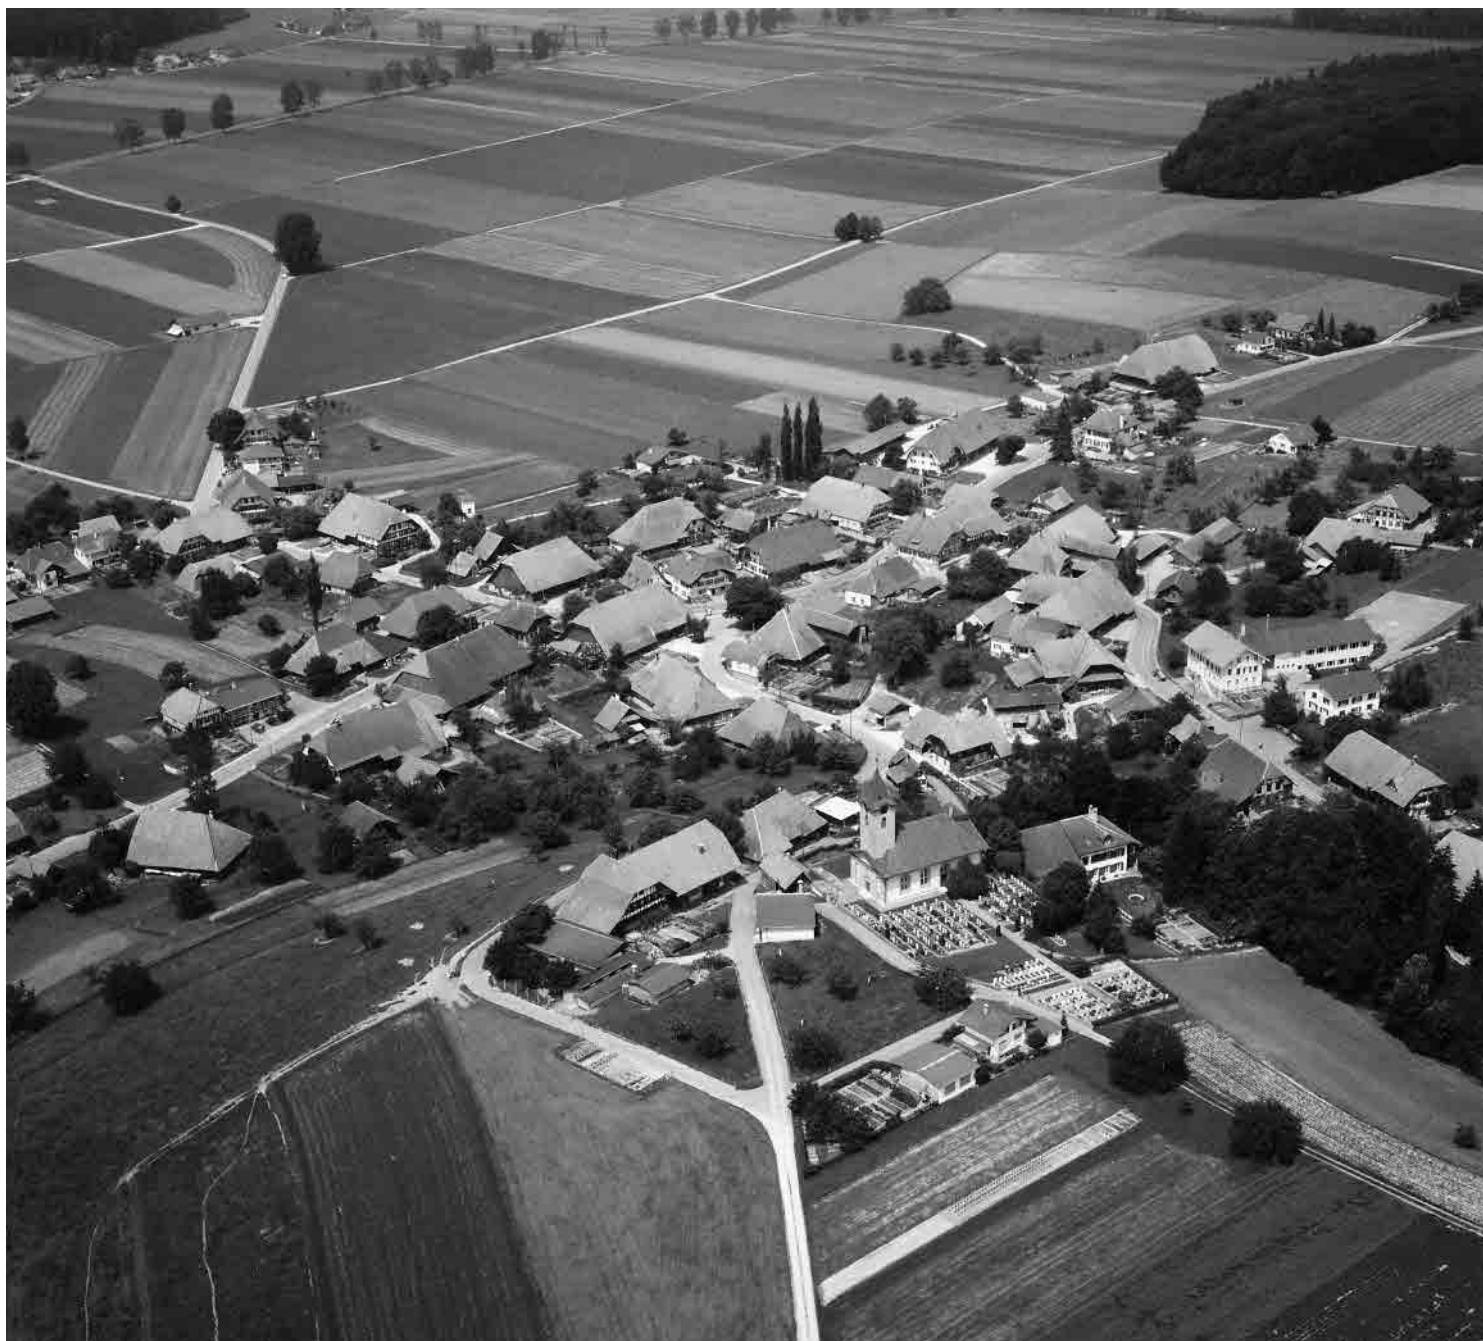
Flugbild 1979, © EAD, Bern

Ackerbauerndorf am Fuss einer sanften Geländeterrasse im Limpachtal. Die klassizistische Kirche auf der Hangkante überragt die gleichgerichteten Bauten mit mächtigen Walmdächern um den zentralen Dorfplatz. In der Ebene die kleinvolumigen Tauerhäuser der Moosgasse.

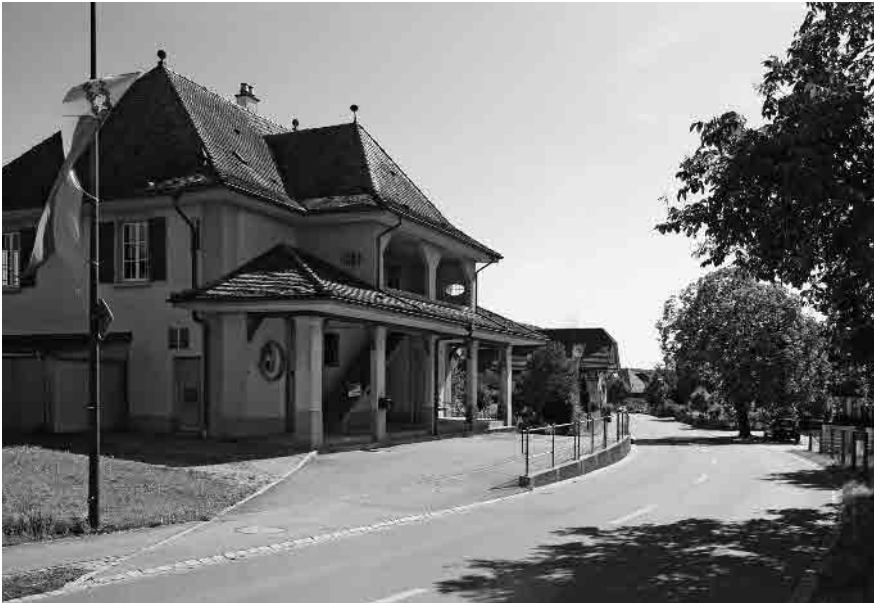
2 Ehem. Käseerei, Heimatstil, 1910

1.0.5	Ehem. Käserei, Heimatstilbau mit doppelstöckigem Laubenvorbau, 1910						o		2
B	0.1	Bäuerliche Altbebauung und Schulhaus an der Bürenstrasse, vorwiegend 19. Jh.	AB	/	/	/	B			17, 18
E	0.1.1	Klassiz. Schulhaus auf gemauertem Sockel, 1866; rückseitiger Erweiterungstrakt, um 1970				X	A	o		17
B	0.2	Chilchrain, Kirchbezirk und Bauernhäuser auf Geländenseite, 18./19. Jh.	AB	/	X	X	A			1,8,9

tiges Bauernhaus (1.0.3), vor dem reich verzierten Bohlenständerbau mit Dreiviertelwalmdach liegt ein gepflegter Vorgarten. Die nördliche Strassenseite definieren der Gasthof «Zum Kreuz» mit modifizierter Ründifront und ein kleines Wohnhaus mit steilem Satteldach. Am östlichen Ende schieben sich die Giebelfronten des Gasthofs «Rössli» (1.0.2) und des dazugehörigen Stocks in den Strassenraum vor und bilden den Abschluss des Dorfplatzes. Von diesem führen sternförmig verschiedene Strassenarme weg. Beidseitig setzt sich die Bebauung mit stattlichen Bauernhäusern fort, deren Firste meist parallel dem Strassenverlauf folgen. Im östlichen Bebauungsarm reicht nach dem Rösslistock eine Wiese mit Obstbäumen bis an die Strasse, der Freiraum lässt die alte Käserei (1.0.5), einen Heimatstilbau mit doppelstöckigem Laubenvorbau, besonders stattlich erscheinen.

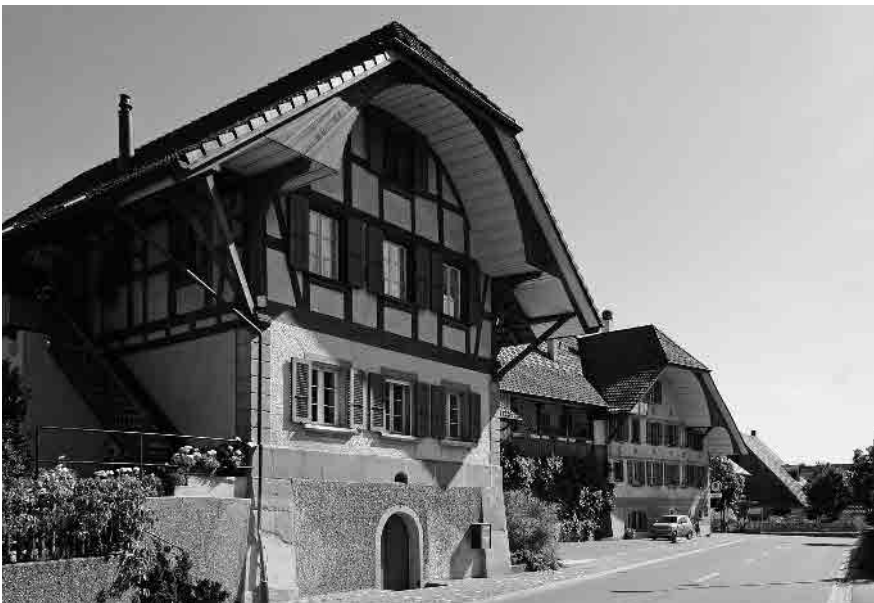
4 Gasthof «Rössli», 1794/A. 20. Jh.

1.0.1	Zentraler Dorfplatz in Strassengabelung mit grossem Jurasteinbrunnen, 18./19. Jh.						o		7
	1.0.2	Gasthof «Rössli», grosser verputzter Bau mit zwei Ründifronten, 1794/A. 20. Jh.; Rösslistock, 18./19. Jh.						o		4,5

Die Bebauung an der Bürenstrasse (0.1) ist oberhalb des Gasthofs «Rössli» (1.0.2) topografisch abgesetzt. An der Hangkante erhebt sich das alte Schulhaus, ein teilweise verschindelter Riegbau auf hohem Mauersockel mit Satteldach (0.1.1). Der Zugang erfolgt über eine steile zweiarmige Treppe. Die Schule überragt die schlichten Bauernhäuser an der Strassenkehre.

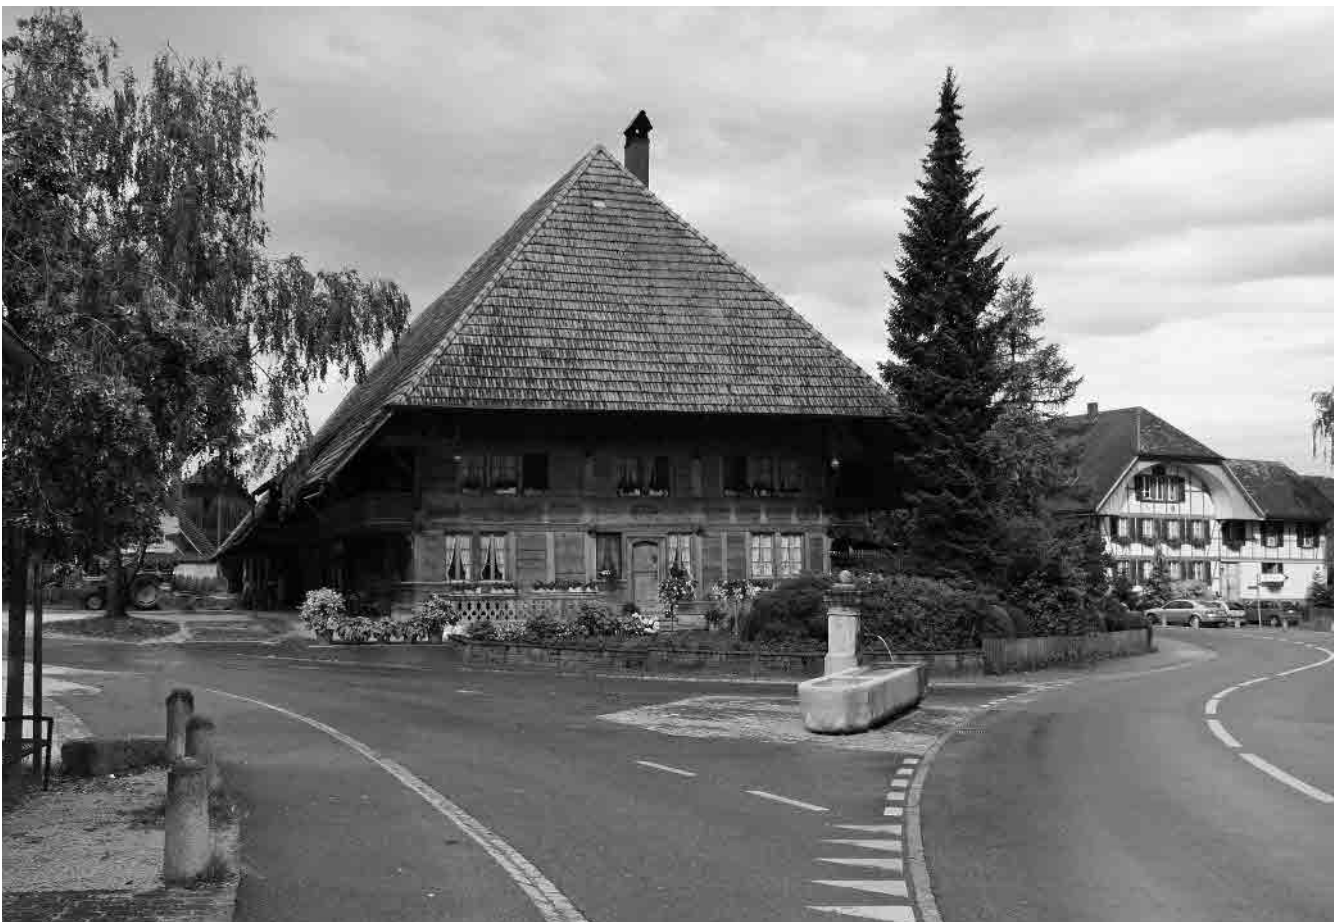
7 Bauernhaus, 1804

1.0.3	Stättlicher Kopfbau am Dorfplatz, Bohlen-Ständerbau mit Dreiviertel-walmdach, 1804						o		7
	1.0.4	Verputztes Wohnhaus mit niedrigem Satteldach anstelle Scheunenteil						o

Nicht nur von seiner Bedeutung her, sondern auch räumlich ist der Dorfplatz (1.0.1) der Mittelpunkt des Orts. Das wird durch einen Jurasteinbrunnen mit langem Trog und längsseitigem Brunnenstock betont. In dieser Erweiterung des Hauptstrassenraums bei der Abzweigung des Chilchrains dominiert ein mäch-

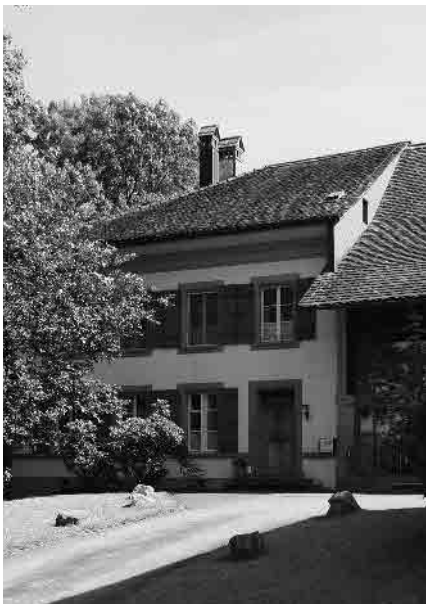
8 Pfarrhaus, 1840

0.2.1	Pfrundspeicher mit Ofenhaus, 1720						o		
	0.2.2	Pfarrhaus, Wohnteil unter Walmdach, 1840, angebaut an grosse Pfrundscheune von 1778						o		8
E	0.2.3	Kirche, klassiz. Saalbau mit Frontturm, 1808; Umfassungsmauern und anschliessender Friedhof				X	A	o		1,9
B	0.3	Ortserweiterung in der Ebene, Moosgasse mit Kleinbauernhäusern, 19. Jh.	AB	/	/	X	A			12, 13

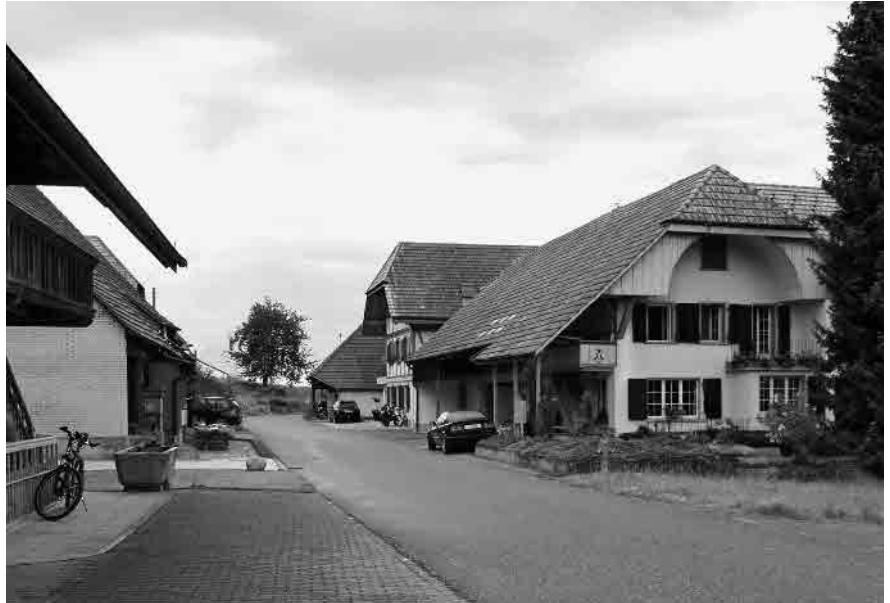
13 Moosgasse

0.3.1	Moosgasse, ehem. Taunersiedlung, Wiederaufbau der Kleinbauernhäuser nach Brand von 1836						o		13
	0.3.2	Hell verputztes Wohnhaus, 3. D. 20. Jh.						o		
U-Ri	I	Weite Ebene, ehemals Moos, seit Melioration fruchtbares Ackerland	a			X	a			
U-Zo	II	Neubauquartier, Gewerbe- und Einfamilienhäuser, ab 1970er-Jahre	b			X	b

In nordwestlicher Richtung führt ein Bebauungsast in die Ebene hinaus (0.3). Am Anfang wird er von behäbigen Bauernhäusern und ihren Nebenbauten gesäumt. Im Gegensatz zu den meisten anderen sind sie hier mit der Giebelfront nach Süden orientiert. Die eigentliche Moosgasse, die frühere Taunersiedlung, zweigt nach einem Ofenhauspeicher nach Westen ab. Die nach dem Brand von 1836 erstellten Kleinbauernhäuser reihen sich relativ dicht und traufständig beidseits der schmalen Strasse (0.3.1). Durch Vor- und Rücksprünge, schmale Vorgärten und Vorplätze wird der Gassenraum reizvoll gegliedert.
