Einmalig homogene Siedlung des 18. Jahrhunderts, Zeugnis des Reichtums im damaligen Ackerbau. 7 Gruppenhöfe am Hangfuss, Hauptbauten mit repräsentativen, südorientierten Giebelfronten; schmucke Nebenbauten, gepflegte Bauerngärten. Heimatstilschulhaus an der Strasse nach Liebewil.

#### Weiler

ISOS  
Inventar der schützenswerten Ortsbilder  
der Schweiz

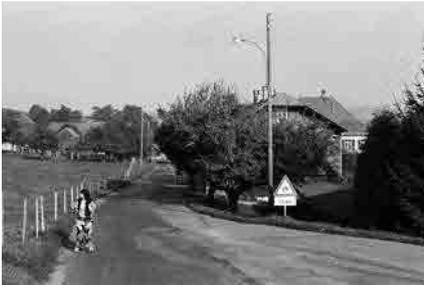
1

1.0.5	Kleines Wohnhaus M. 20. Jh. am östlichen Ortszugang, leicht störend						o		
	1.0.6	Vom Kern etwas abgesetztes Gehöft, als einziges an der Durchgangsstrasse gelegen, Hof 18./19. Jh., Wagenschopf 19. Jh.						o		
E	0.0.7	Schulhaus, Heimatstilbau von 1915 am Rand der Siedlung, Pausenplatz mit Kastanienbäumen und Platanen				×	A			1, 2

Etwas ausserhalb der bäuerlichen Siedlung gelegen, setzt das Schulhaus mit seinem baumbestandenen Pausenplatz und seinem geknickten Walmdach einen

unübersehbaren Akzent (E 0.0.7). Es ist das einzige öffentliche Gebäude und eine der wenigen verputzten Bauten des Ortes.

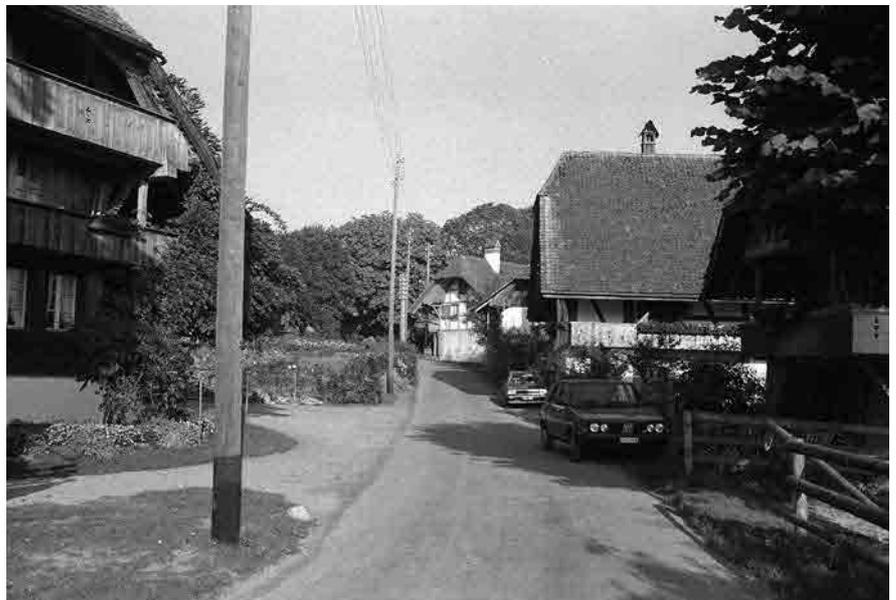
1.0.3	Ofenhausstock mit Malereien mitten in der Weggabelung, dat. 1779						o		8
	1.0.4	Neuer landwirtschaftlicher Nutzbau, die Bautenfolge entlang der Durchgangsstrasse leicht störend						o

Die Struktur der Weilerbebauung (G 1) ist denkbar einfach: die Häuser der sieben Gruppenhöfe reihen sich an einem einfachen Dreiweg auf, und zwar in beinahe konsequent giebelständiger Anordnung. Nur das vornehme, mit Malereien dekorierte Stöckli mitten auf der Weggabelung steht rechtwinklig zur allgemeinen Bebauungsrichtung (1.0.3). Sein Erdgeschoss birgt das Ofen- und Waschhaus. Die Dachfirste der

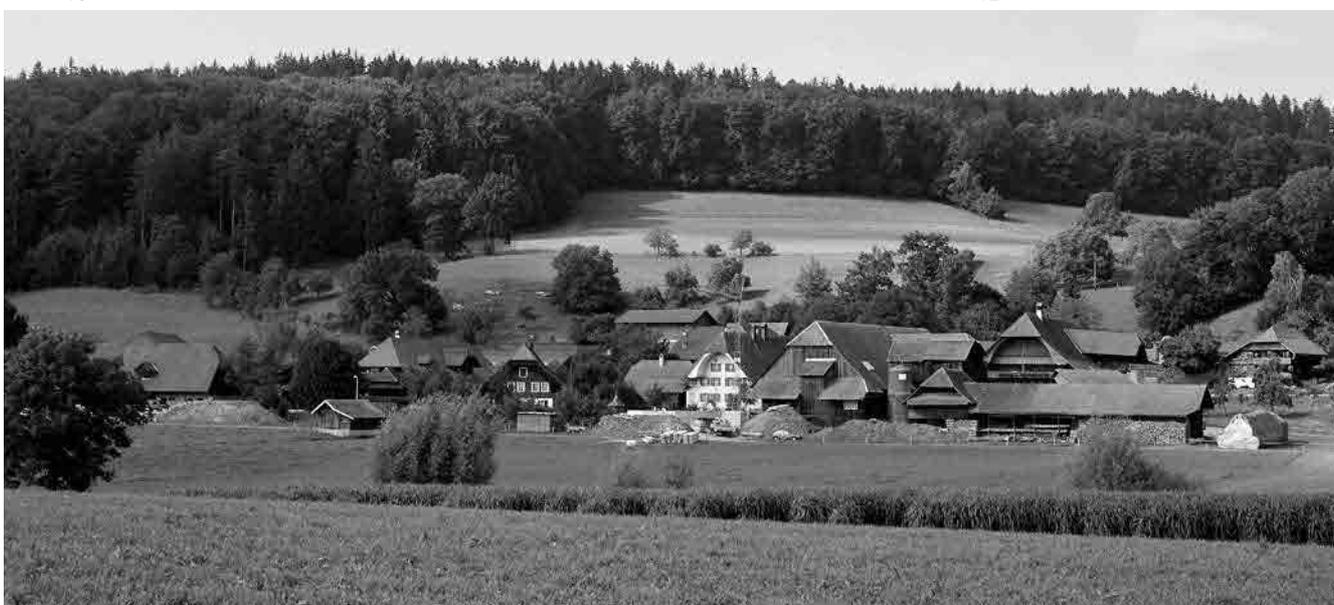
1.0.1	Kompakter Ortskern, Bausubstanz vorwiegend 18. Jh.						o		6-13
	1.0.2	Südorientierte Giebelfronten, prägendes Element der Ortssilhouette						o		13

übrigen Höfe, Stöckli und Speicher verlaufen in der Falllinie des Hanges, ihre Giebelfronten weisen gegen die Geländemulde im Süden. Da die Gebäude aber versetzt am Hangfuss stehen, ergeben sich eindruckliche Durchblicke. Die gleichgerichteten, durchwegs abgewalmten Ziegeldächer bestimmen in hohem Masse das Erscheinungsbild des Ortes, ebenso die markanten Ründifronten, die sich zur Sonne hin öffnen, die hohen Bäume zwischen den Häusern und die Obstbaumgärten hinter der Bebauung.

Auf den Schutz der Silhouette ist besondere Aufmerksamkeit zu richten.
