Stättlicher Ackerbauernweiler am Rand des Rapperswiler Plateaus, auf einer Hangkante über dem Lyssbachtobel. Grosse Walmdachhöfe mit gleichgerichteten Ründefronten. Intakte, bäuerlich geprägte Gassen, Plätze und Zwischenbereiche. Schöner Obstbaumkranz.

## Weiler

ISOS  
Inventar der schützenswerten Ortsbilder  
der Schweiz

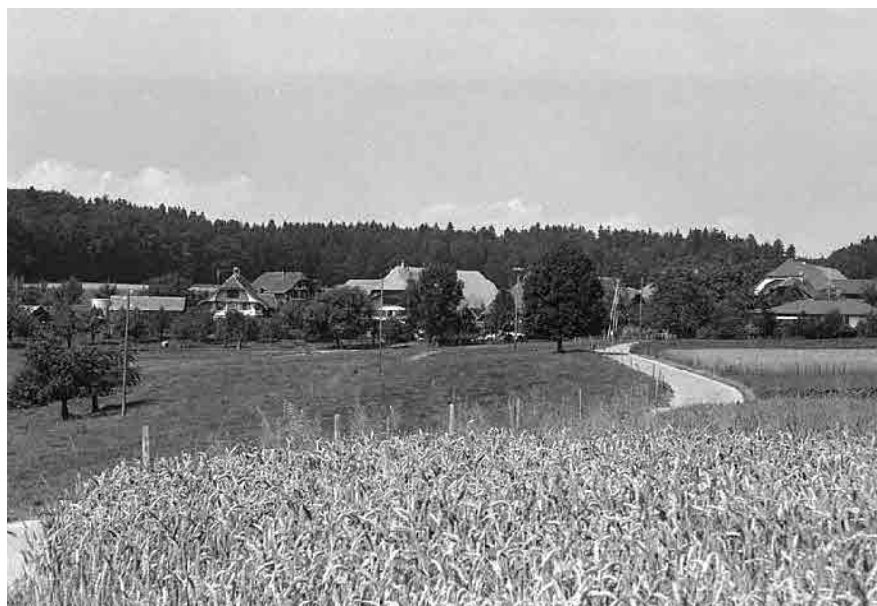
| Art | Nummer | Benennung | Aufnahmekategorie | Räumliche Qualität | Arch. hist. Qualität | Bedeutung | Erhaltungsziel | Hinweis | Störend | Bild-Nr. |
|---|---|---|---|---|---|---|---|---|---|---|
| U-Ri | I | Gegen das Lyssbachtal abfallender Hang, Wiesen und Äcker, Ortsbildvordergrund | a | | | X | a | | | 1-3 |
| | 1.1.1 | Gegen das Tal bzw. gegen Süden gerichtete Giebelfronten | | | | | | o | | 1-3, 6 |
| | 0.0.9 | Neueres Einfamilienhaus, den unverbauten Ortsbildvordergrund beeinträchtigend | | | | | | o | | 1 |

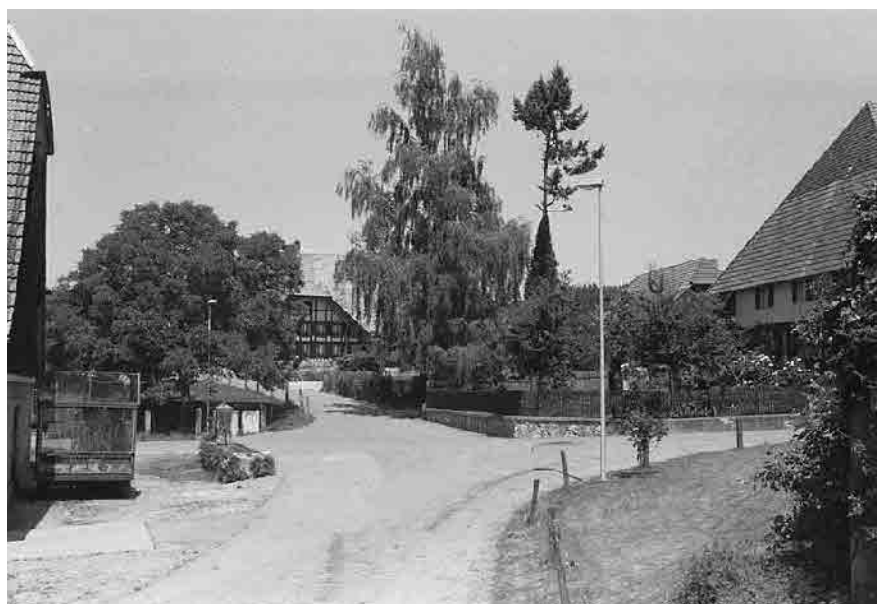
4

| Art | Nummer | Benennung | Aufnahmekategorie | Räumliche Qualität | Arch. hist. Qualität | Bedeutung | Erhaltungsziel | Hinweis | Störend | Bild-Nr. |
|---|---|---|---|---|---|---|---|---|---|---|
| | 1.1.2 | Innerer Platzraum, vorwiegend durch giebelständige Bauten definiert und durch Brunnen ausgezeichnet | | | | | | o | | 4, 5, 7 |

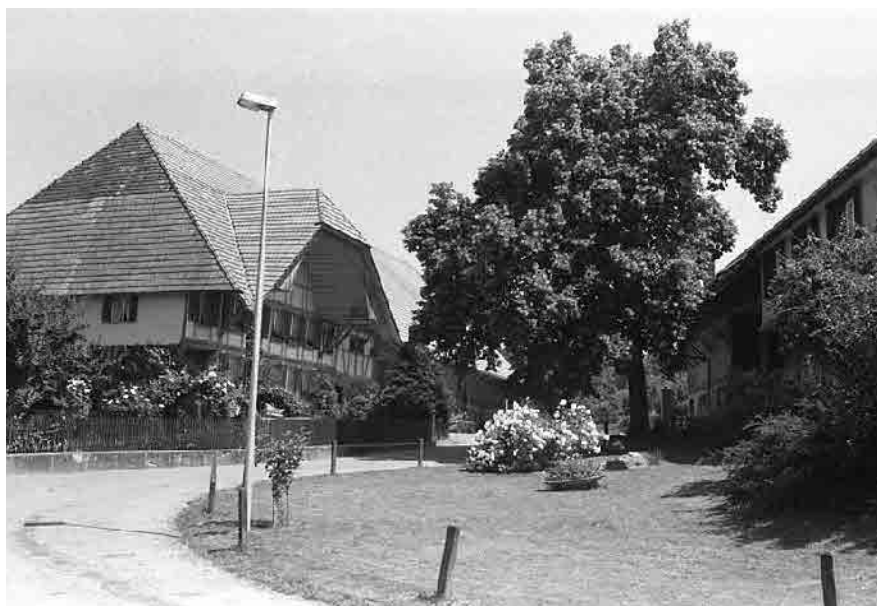
5

| Art | Nummer | Benennung | Aufnahmekategorie | Räumliche Qualität | Arch. hist. Qualität | Bedeutung | Erhaltungsziel | Hinweis | Störend | Bild-Nr. |
|---|---|---|---|---|---|---|---|---|---|---|
| | 1.1.4 | Zwei mächtige Linden am ansteigenden Strassenabschnitt | | | | | | o | | 5, 11 |

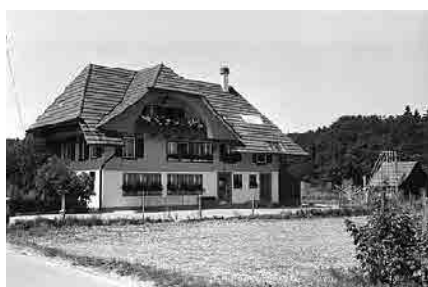
10 Schulhaus

| Art | Nummer | Benennung | Aufnahmekategorie | Räumliche Qualität | Arch. hist. Qualität | Bedeutung | Erhaltungsziel | Hinweis | Störend | Bild-Nr. |
|---|---|---|---|---|---|---|---|---|---|---|
| | 1.0.6 | Schulhaus, erb. vor 1880, Umbau in Heimatstil 1. H. 20. Jh. | | | | | | o | | 10 |

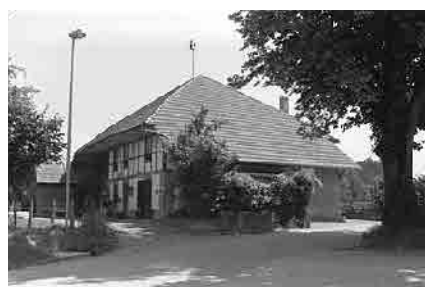
11 Ehem. Käserei

| Art | Nummer | Benennung | Aufnahmekategorie | Räumliche Qualität | Arch. hist. Qualität | Bedeutung | Erhaltungsziel | Hinweis | Störend | Bild-Nr. |
|---|---|---|---|---|---|---|---|---|---|---|
| | 1.1.5 | Ehem. Käserei, Riegbau mit auffällig weit vorkragendem Walmdach, M. 19. Jh. | | | | | | o | | 11 |

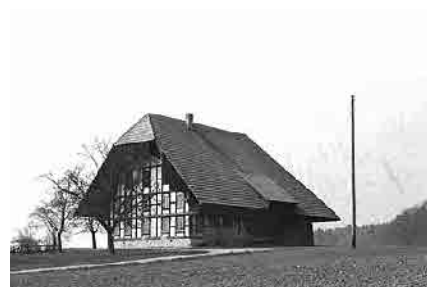
| Art | Nummer | Benennung | Aufnahmekategorie | Räumliche Qualität | Arch. hist. Qualität | Bedeutung | Erhaltungsziel | Hinweis | Störend | Bild-Nr. |
|---|---|---|---|---|---|---|---|---|---|---|
| | 0.0.10 | Markanter Rieghof am alten Weg ins Tal, 1. H. 19. Jh. | | | | | | o | | 12 |
