Dorf

Niederösch

Gemeinde Niederösch, Amtsbezirk Burgdorf, Kanton Bern

ISOS
Bundesinventar der schützenswerten Ortsbilder der Schweiz von nationaler Bedeutung

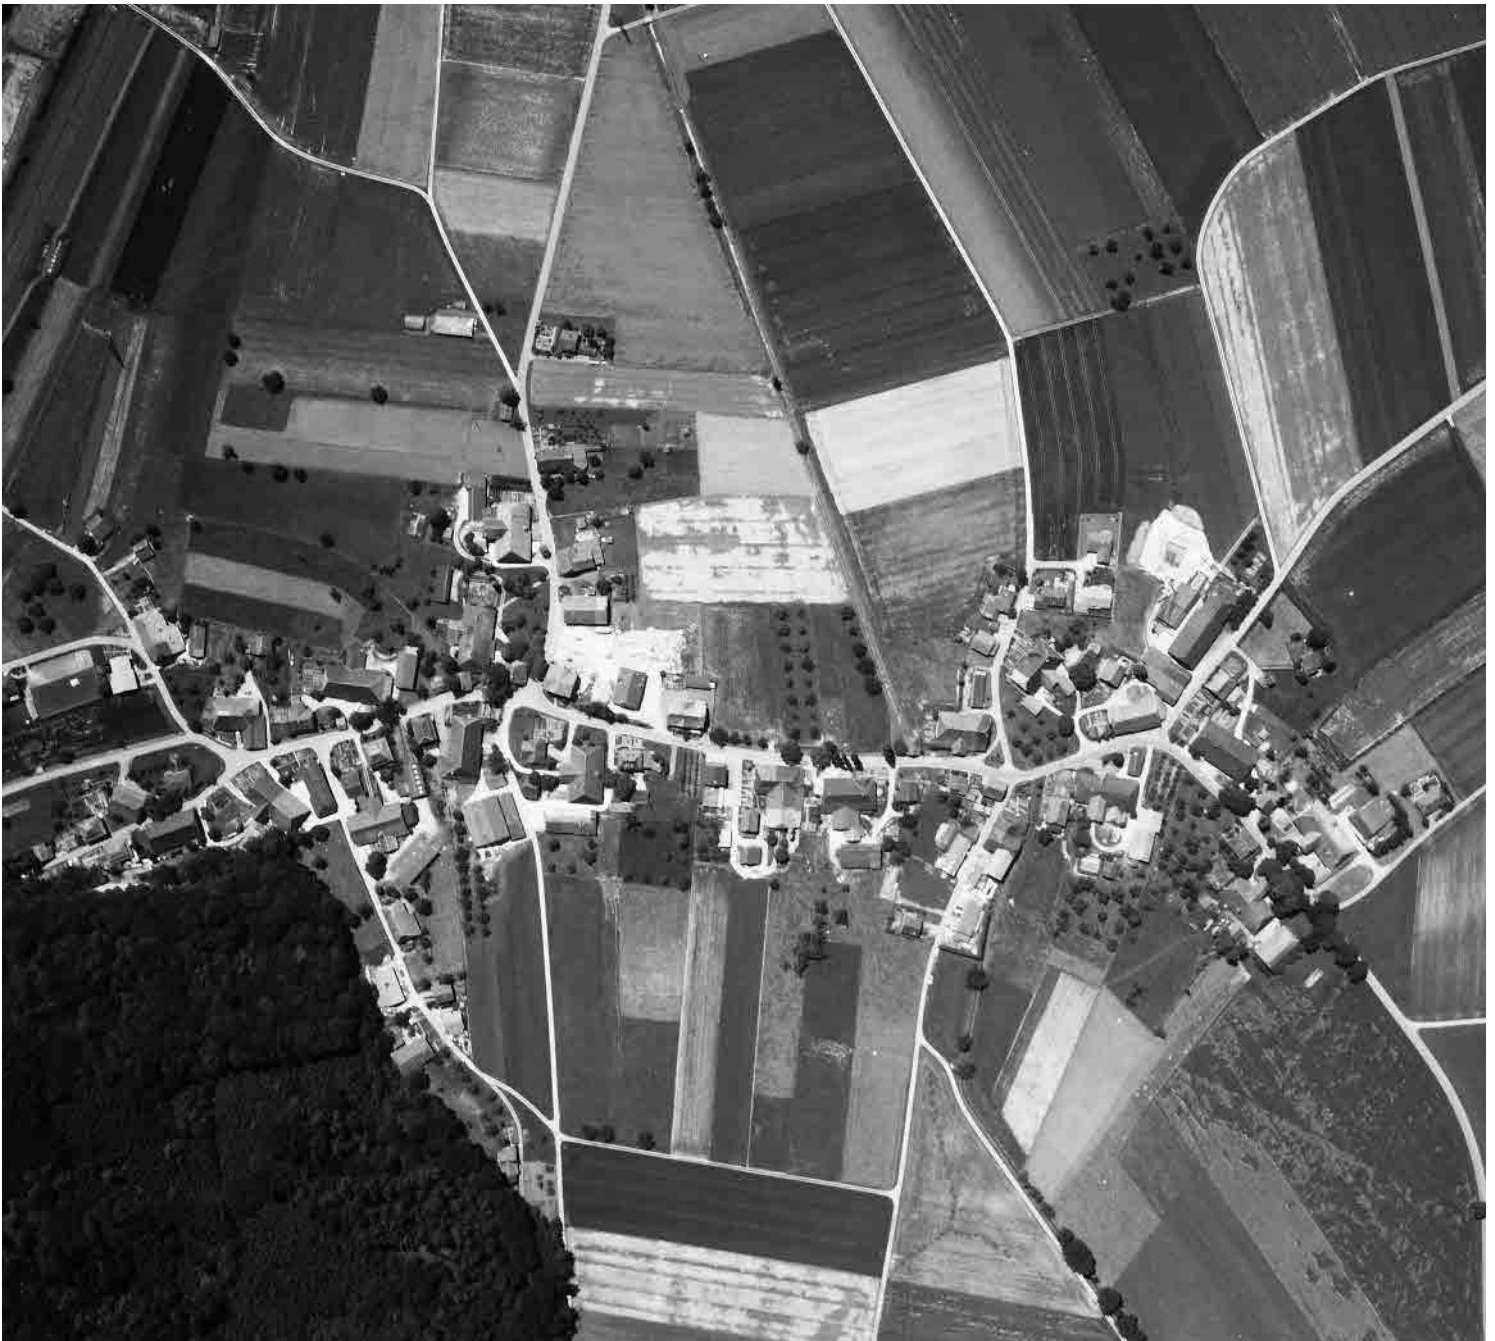
Flugbild 1990, © AGR, Kanton Bern

Strassendorf am Rand der unteren Emmeebene. Weitwirkung der von einem Obstbaumkranz umgebenen Dachlandschaft aus grossen Walm- und Ründidächern. Intakter ländlicher Strassenraum mit offenem Dorfbach, Abfolge von autarken Gehöften. Hübsche Stöckli mit Sandsteingliederungen.

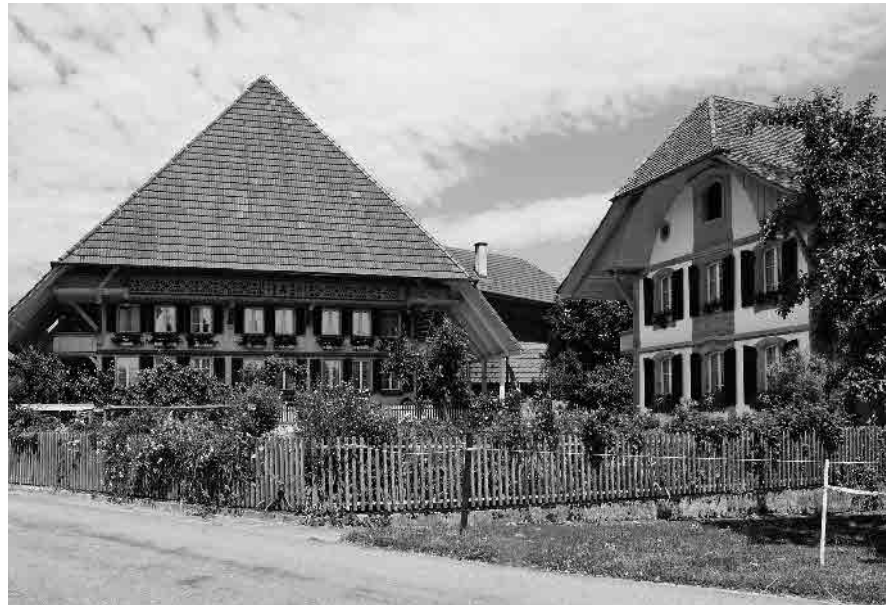
2 Bauernhaus, 1785, und Stöckli, 1797

| Art | Nummer | Benennung | Aufnahmekategorie | Räumliche Qualität | Arch. hist. Qualität | Bedeutung | Erhaltungsziel | Hinweis | Störend | Bild-Nr. |
|---|---|--|---|---|---|---|---|---|---|---|
| | 1.0.1 | Verputzte Stöckli mit Sandsteingliederungen, 2. H. 18. Jh./1. H. 19. Jh. | | | | | | o | | 2, 13, 14 |

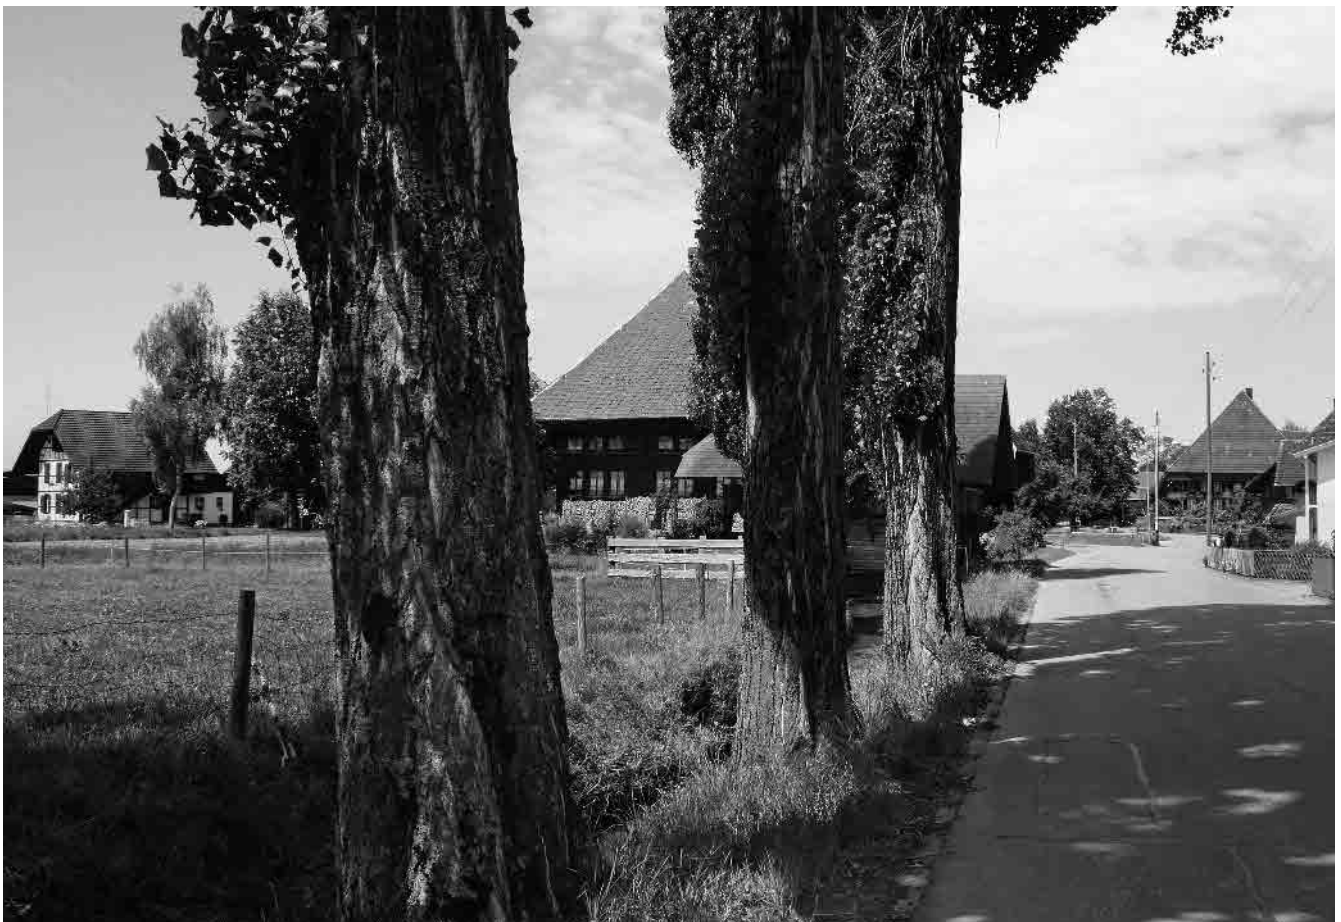
3 Chänerechbach

| Art | Nummer | Benennung | Aufnahmekategorie | Räumliche Qualität | Arch. hist. Qualität | Bedeutung | Erhaltungsziel | Hinweis | Störend | Bild-Nr. |
|---|---|--|---|---|---|---|---|---|---|---|
| | 1.0.4 | Chänerechbach, schmaler Wasserlauf entlang der Strasse mit zahlreichen Übergängen, im Zentrum kurze Pappelreihe (auch 0.0.1) | | | | | | o | | 3, 5–7, 11, 12, 15 |

Den Chänerechbach keinesfalls zudecken, die Uferbepflanzung und die Pappelreihe erhalten.

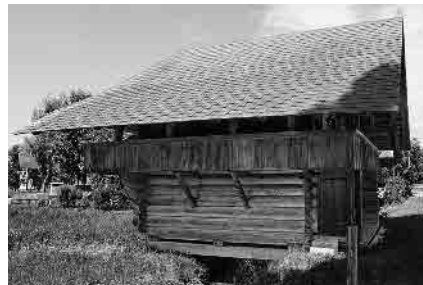
5 Hälblingspeicher, 1686

| Art | Nummer | Benennung | Aufnahmekategorie | Räumliche Qualität | Arch. hist. Qualität | Bedeutung | Erhaltungsziel | Hinweis | Störend | Bild-Nr. |
|---|---|--|---|---|---|---|---|---|---|---|
| | 1.0.3 | Hälblingspeicher über dem Zusammenfluss von Chänerechbach und Ösch, 1686 | | | | | | o | | 5 |

Am nordwestlichen Ortseingang, von Öschberg und Koppigen her, bilden traufständige Bauernhäuser eine torartige Situation. Im Anschluss daran senkt sich die Strasse leicht in einem Bogen zu einem platzartigen Strassenraum, der von imposanten Giebelfronten geprägt ist. Besonders eindrücklich ist, wie ein grosses Bauernhaus mit Halbwalmdach und Bühnislaupe und ein verputztes Stöckli mit Sandsteingliederungen und abgewaltem Ründidach mit den Giebelfassaden einen grossen eingezäunten Buchgarten nach barockem Vorbild umfassen. Ab der Verzweigung ist die Strasse von einem offenen Wasserlauf begleitet, zuerst von der Ösch (1.0.2), welche in einer Schleife am erwähnten Vorgarten und Stöckli vorbei nach Norden abfließt, darauf vom Chänerechbach (1.0.4). Am Zusammenfluss der beiden Bäche steht ein stattlicher Hälblingspeicher (1.0.3) rittlings über dem Wasser.

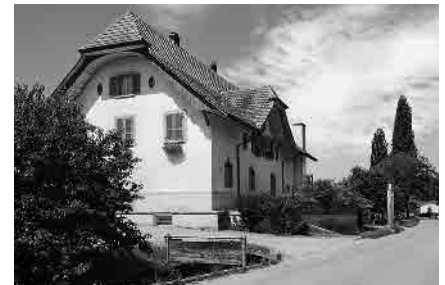
6 Ehem. Käserei, 1916

| Art | Nummer | Benennung | Aufnahmekategorie | Räumliche Qualität | Arch. hist. Qualität | Bedeutung | Erhaltungsziel | Hinweis | Störend | Bild-Nr. |
|---|---|--|---|---|---|---|---|---|---|---|
| | 1.0.6 | Ehem. Käserei, mächtiger Heimatstilbau, 1916 | | | | | | o | | 6 |

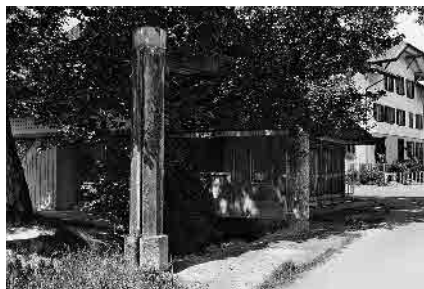
11 Spritzenhaus, 1815

| Art | Nummer | Benennung | Aufnahmekategorie | Räumliche Qualität | Arch. hist. Qualität | Bedeutung | Erhaltungsziel | Hinweis | Störend | Bild-Nr. |
|---|---|--|---|---|---|---|---|---|---|---|
| | 1.0.8 | Spritzenhaus, rittlings über Bach, 1815, angebaut an Stöckli | | | | | | o | | 10, 11 |

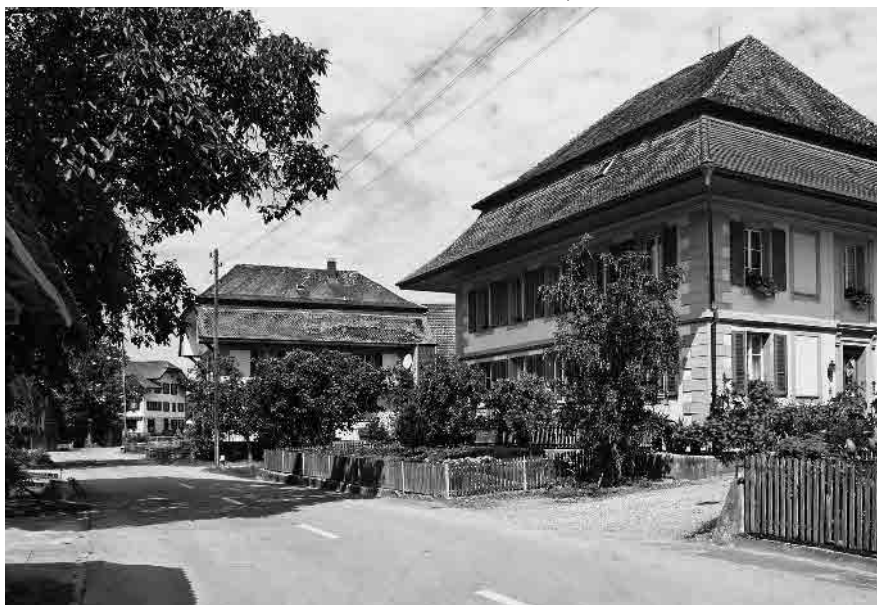
13 Herrenstock, 1835

| Art | Nummer | Benennung | Aufnahmekategorie | Räumliche Qualität | Arch. hist. Qualität | Bedeutung | Erhaltungsziel | Hinweis | Störend | Bild-Nr. |
|---|---|--|---|---|---|---|---|---|---|---|
| | 1.0.9 | Herrenstock, vornehmes Wohnhaus mit Mansardwalmdach und Sandsteingliederungen, 1835 | | | | | | o | | 8 |

Bachaufwärts beschränkt sich die Bebauung zunächst auf die nördliche Strassenseite. Ein traufständiges Bauernhaus schiebt sich mit seinem seitlich weit hinunterreichenden Walmdach in den Strassenraum vor. Die Pappelreihe auf der anderen Seite ersetzt räumlich das fehlende bauliche Gegenüber. In der Ortsmitte markieren der Gasthof «Löwen» (1.0.7) und das kleine Spritzenhaus (1.0.8) die Abzweigung in einen Bebauungsarm mit Bauten aus dem frühen 20. Jahrhundert an der Strasse nach Oberösch. Das an ein Stöckli angebaute Spritzenhaus trägt eine Inschrift zur Erinnerung an den Brand von 1812. Es gehört wie ein weiterer Wagenschopf zu den Kleinbauten über dem Bach, welche den Strassenraum gliedern und wichtige Akzente setzen. Im östlichen Abschnitt der Strassenbebauung sind die giebelständigen Bauernhäuser und wertvollen Stöckli besonders markant, vor allem auch der stattliche Herrenstock mit Mansardwalmdach (1.0.9). Das

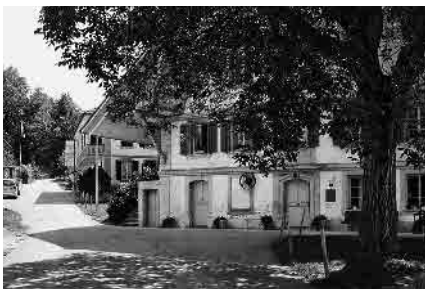
16 Alte Mühle, 1813

| Art | Nummer | Benennung | Aufnahmekategorie | Räumliche Qualität | Arch. hist. Qualität | Bedeutung | Erhaltungsziel | Hinweis | Störend | Bild-Nr. |
|---|---|--|---|---|---|---|---|---|---|---|
| | 1.0.11 | Alte Mühle, beidseitig Ründifronten mit Zopfbügen, 1813; daneben ehem. Mühlestock mit Mansardwalmdach, 1797, erneuert 1907 | | | | | | o | | 16, 18 |

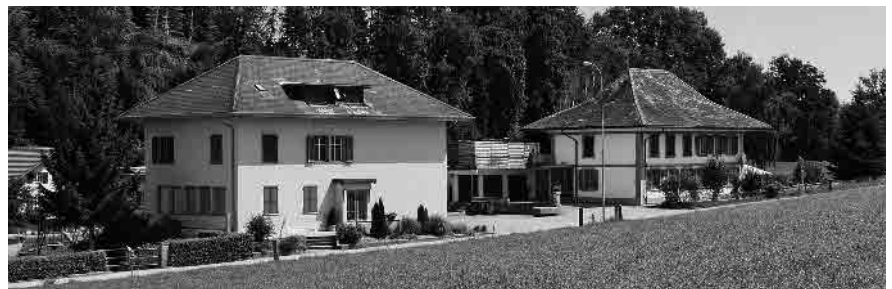
17 Schulhäuser, 1806 und 1878

| Art | Nummer | Benennung | Aufnahmekategorie | Räumliche Qualität | Arch. hist. Qualität | Bedeutung | Erhaltungsziel | Hinweis | Störend | Bild-Nr. |
|---|---|--|---|---|---|---|---|---|---|---|
| | 0.0.2 | Schulhäuser, verputzter Bau mit geknicktem Walmdach, 1806, jüngeres Schulgebäude von 1878, verbunden mit Zwischenbau 20. Jh. | | | | | | o | | 17, 18 |

Ründibauernhaus mit regelmässigem Rieg ist in der Verzweigung am Aufgang zum Mühlebezirk raumwirksam und allseitig schon von weitem sichtbar. Der Bezug zur Mühle ist durch ein auffallendes Einfamilienhaus beeinträchtigt (1.0.10). Das alte Mühlegebäude, ein verputzter Bau mit beidseitiger Ründi, und der spätbarocke Mühlestock mit Mansardwalmdach (1.0.11) liegen leicht erhöht über der Durchgangsstrasse. Am sanften Hang südlich dieses Bezirks reihen sich, etwas abgesetzt vom Dorf, die beiden Schulhäuser (0.0.2). Das ältere ist am geknickten Walmdach zu erkennen.
