Oberwil im Simmental

Gemeinde Oberwil im Simmental, Amt Niedersimmental, Kanton Bern

ISOS
Ortsbilder®

ISOS
Inventar der schützenswerten Ortsbilder
der Schweiz

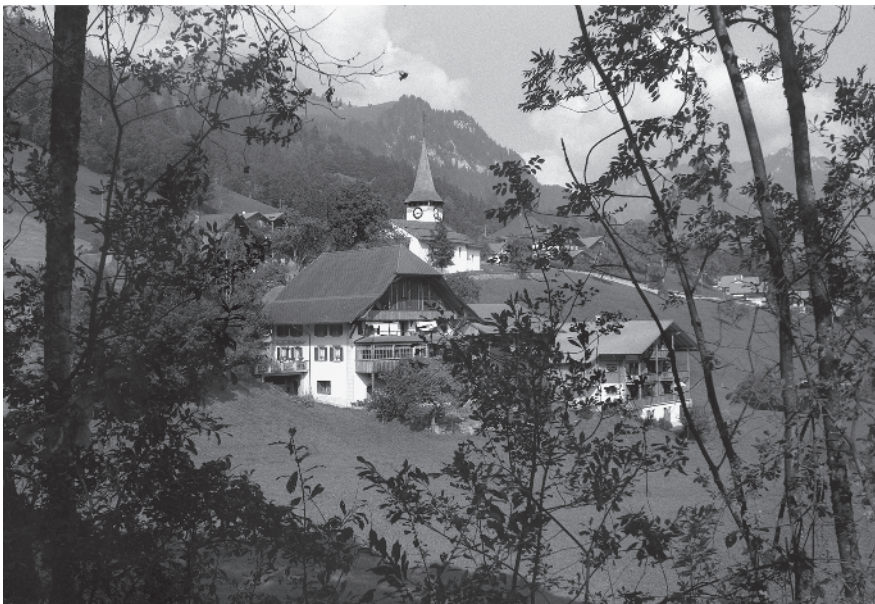
1 Dorfkern am alten Simmentalweg

Im alten Dorfkern (1) am Hang bilden die hell verputzten kirchlichen Bauten einen Kontrast zu den dunklen Holzfronten der Chalets und den grünen Matten (II). Der untere Dorfteil (2) in der Geländemulde, zwischen dem Hang und der bewaldeten Gegenkuppe, ist vom oberen durch den breiten Wieshang abgetrennt (I).

Aus dem unteren Dorfteil steigt die Kirchgasse steil durch den Wieshang an und mündet etwa in der Mitte des Ortskerns in den historischen Simmentalweg. Hier, zwischen Kirche (1.0.3) und Pfarrhaus, befindet sich ein kleiner Platz mit dem von einer Kastanie be-

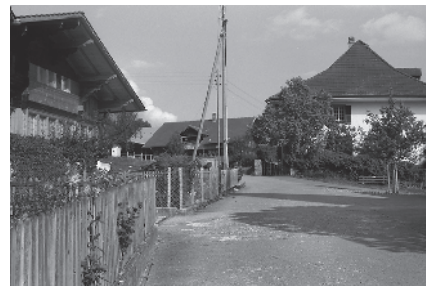
2 Pfarrhaus von 1748

1.0.4	Kleines Plätzchen zwischen Kirche und Pfarrhaus, mit Waschhäuschen von 1784 und Langbrunnen unter Kastanie						o		3, 13
E	1.0.5	Pfarrhaus, verputzter Stock mit geknicktem Walmdach in grossem Garten, 1748				×	A	o		2, 13

Der mit dem Schiff längs zum Hang stehende Sakralbau und das Pfarrhaus mit seiner breiten Front unter geknicktem Walmdach (1.0.5) prägen den in die dörfliche Bebauung eingebundenen Kirchenbezirk. Auf der ganzen Länge des Gebiets stehen oberhalb der alten Durchgangsstrasse Simmentaler Häuser hinter Vorgärten. Zwischen den mit ihrer Giebelfassade zum Tal gerichteten Blockbauten aus dem 17. bis 19. Jahrhundert befindet sich auch ein neueres Chalet. Von der Kirche senkt sich das Strässchen gegen Westen steil zum Gasthof «Hirschen» (1.0.1). Zusammen mit dem Stallgebäude im Strassenzwickel bildet die ehemalige Säumerherberge eine torartige Situation; die beiden Vordächer berühren sich fast. Das historische Wirtshausschild lädt noch heute zum Besuch der Gaststube ein. Der verputzte Riegbau hat ein vornehmes Krüppelwalmdach, die talseitige Giebelfassade ist mit Schnitzfriesen geschmückt. In direkter Nachbarschaft des wertvollen Altbaus und im Vordergrund des Dörfli wirkt das neuere Mehrfamilien-Chalet deplatziert (0.0.19).

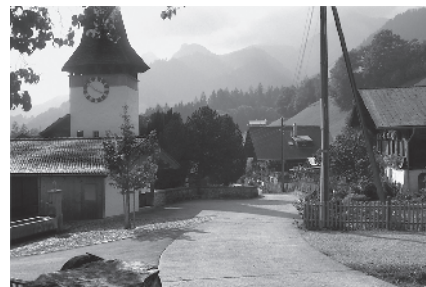
3 Mittelalterliche Kirche

1.0.2	Hohe Zypressen vor ummauertem Kirchhof						o		7
E	1.0.3	Kirche, ehem. St. Mauritius, gestufte mittelalterliche Anlage, 1. H. 13. Jh., Turm, 14./15. Jh., neues Schiff, 15. Jh.				×	A			3, 13

schatteten Brunnen (1.0.4). Das Waschhäuschen, ein Satteldachbau von 1784, nimmt die talseitige Front ein. Halbhohe Mauern fassen den alten Kirchhof, zwei hohe Zypressen flankieren das Eingangstor (1.0.2). An der Saalkirche mit eingezogenem Rechteckchor und wertvoller spätgotischer Ausstattung sind die verschiedenen Ausbaustufen vom 13. bis ins 15. Jahrhundert ablesbar: Chor, Schiff und Sakristei haben je ein selbstständiges Satteldach. Der Turm aus dem 14./15. Jahrhundert mit jüngerem Spitzhelm ist leicht in den Chor gebaut. Sehenswert an der Westfassade ist das Wandbild des heiligen Christophorus aus dem späten 15. Jahrhundert.

Beachtliche architekturhistorische Qualitäten dank der historisch wertvollen Kirche mit dem spätromanischen Chor und der bedeutenden spätgotischen Ausstattung des Schiffs aus dem 15. Jahrhundert, aber auch dank des typologischen und epochenspezifischen Werts von Pfarrhaus, Gasthof «Hirschen» und Bahnstation. Guter Bestand an alten Simmentaler Häusern.

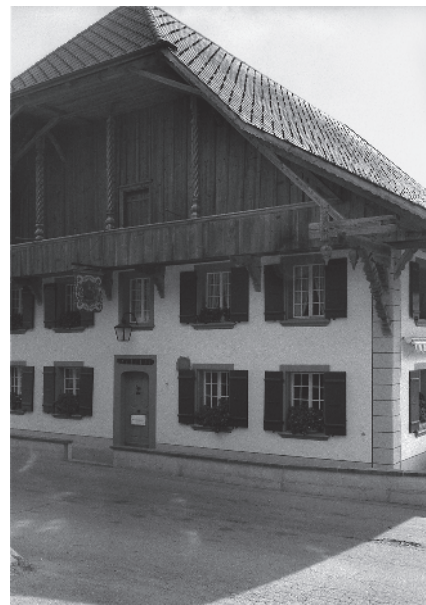
5 Gasthof «Hirschen»

1.0.1	Gasthof «Hirschen», 1793 erwähnt, verputzter Riegbau mit Krüppelwalmdach und Bühnislaupe, Dependance um 1840, Torsituation mit Stall						o		1, 4, 5, 8

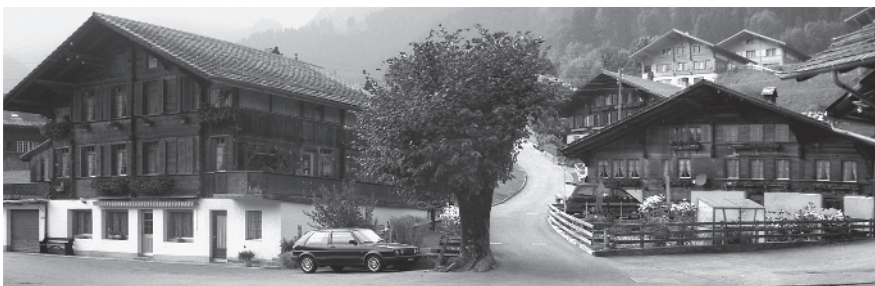
9 Unterdorf

Das Schulhaus, der mächtigste Baukörper im Ort (0.0.14), ist Bindeglied vom Ortskern zum Unterdorf (2). Der grosse Ständerbau mit abgewalmtem Satteldach und Quergiebel steht auf gemauertem Sockel erhöht auf einer Plattform. Das Unterdorf ist dank der Nähe zum Bahnhof zum kleinen Dorfzentrum geworden. In der erweiterten Hauptstrasse fassen bergseitig zwei grosse Ständerbauten (2.0.8, 2.0.9) einen länglichen Platz, im älteren befand sich vermutlich früher die Käserei. Der markante Baum in der Strassenverzweigung (2.0.7) akzentuiert den Platzraum. Die

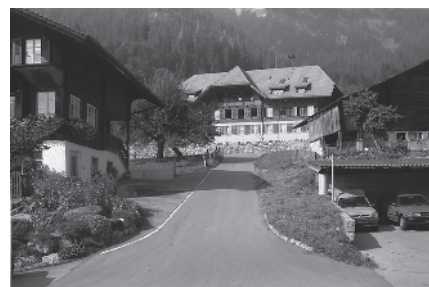
11 Schulhaus von 1920

2.0.12	Gasthof «Bahnhof», grosser Satteldachbau im Schweizer Holzstil, um 1900, neuerer verputzter Anbau						o		12
	2.0.13	Bahnhofbereich und Geleise der Simmentalbahn						o		12
E	0.0.14	Schulhaus von 1920, neuerer Turnhallenanbau und Pavillon, Schulhof auf hoher Bruchsteinmauer				×	A	o		12

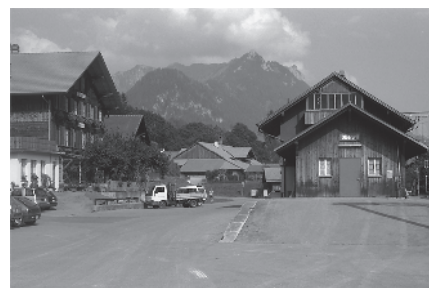
12 Station und Gasthof «Bahnhof»

2.0.9	Stattliches Simmentaler Haus, vermutlich ehem. Käserei, 18. Jh.						o		10
	2.0.10	Neuere Chaletbauten, Gemeindehaus, Bank, und Post, 1990er-Jahre						o		
E	2.0.11	Stationsgebäude, eternitverschindelter Ständerbau mit Satteldach, kleiner Schuppen, 1902				×	A			12

Gegenseite bestimmen Gemeindehaus, Post und Bank in drei grossen Chalets aus den 1990er-Jahren (2.0.10). Die östliche Platzbegrenzung bildet der Waldsaum entlang des Hüpachs (0.0.24). Der etwas abgesetzte Bahnhofbereich (2.0.13) wirkt mit der grossen Asphaltfläche von Vorfahrt und Vorplatz offen. Das kleine originale Stationsgebäude von 1902 (2.0.11) ist mit Eternitplatten verschindelt. Mit seinen neueren Anbauten wirkt der Gasthof «Bahnhof» (2.0.12) als ein mächtiges Gegenüber.

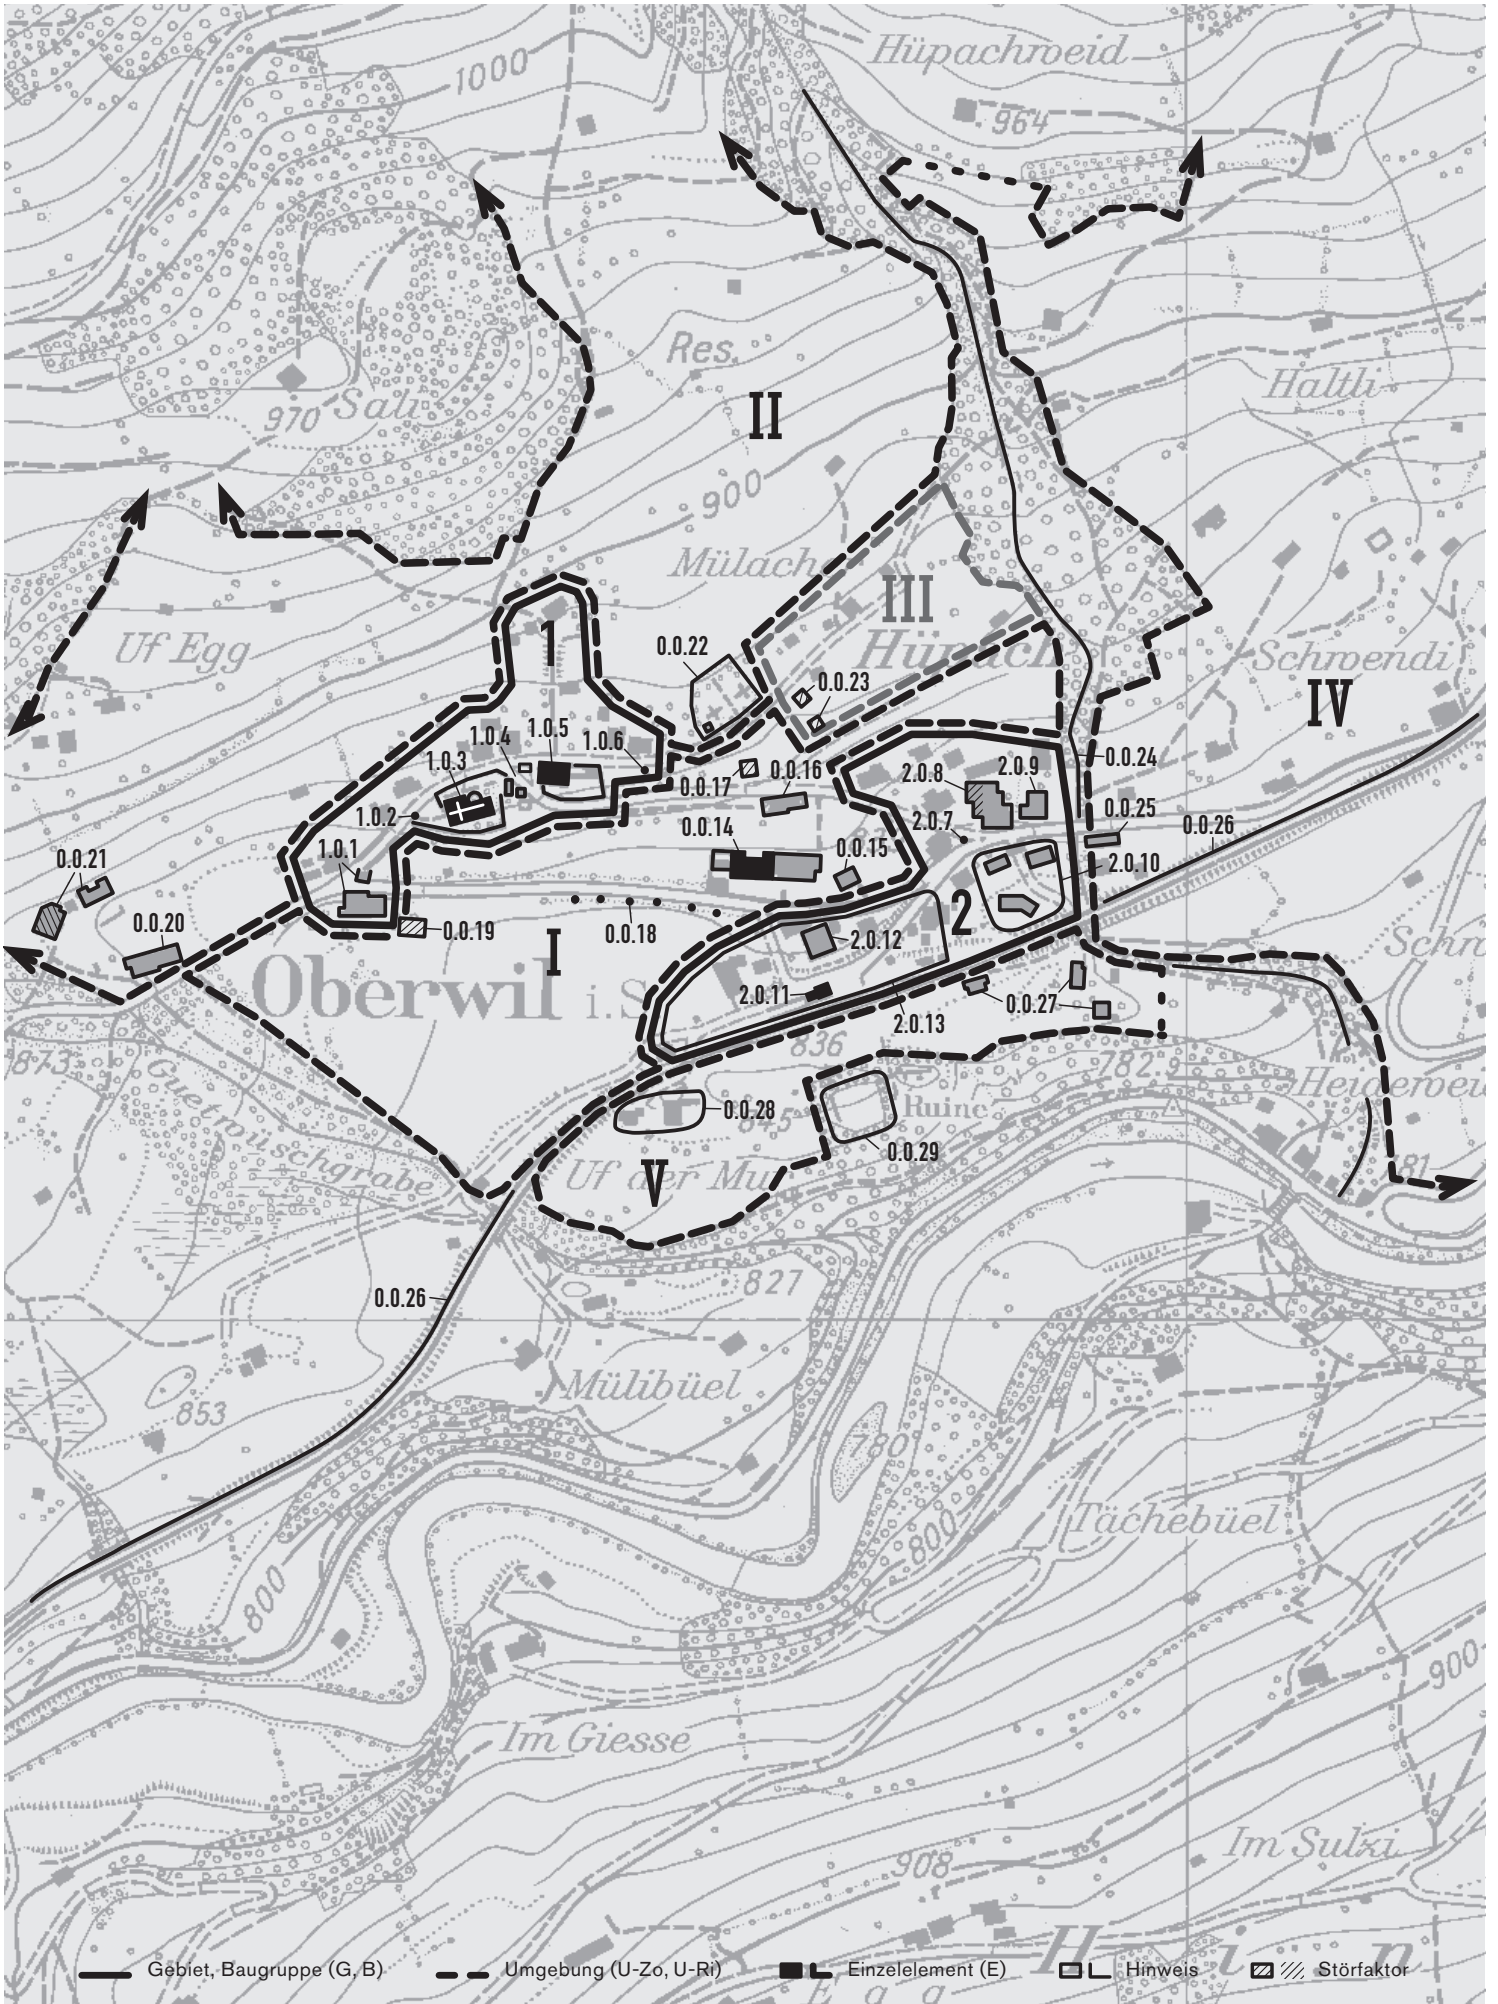
**G Gebiet, B Baugruppe, U-Zo Umgebungszone,
U-Ri Umgebungsrichtung, E Einzelelement**

Art	Nummer	Benennung	Aufnahmekategorie	Räumliche Qualität	Arch. hist. Qualität	Bedeutung	Erhaltungsziel	Hinweis	Störend	Bild-Nr.
G	1	Dorfkern mit Kirchenbezirk, an altem Simmentalerweg gelegene Kirche, Pfarrhaus und bergseitig aufgereihte Simmentaler Häuser des 18./19. Jh. mit zum Tal gerichteten Giebelfronten	A	×	×	×	A			1–8, 13
G	2	Unterdorf, kleines Dorfzentrum mit bäuerlich-gewerblicher Bebauung, vorwiegend 20. Jh.	AB	/	/	×	B			9–12
U-Zo	I	Kirchhang, Wiesland zwischen den beiden Ortsteilen	a			×	a			13
U-Ri	II	Wieshänge bis zum Waldsaum mit verstreuten Einzelhöfen und Stallscheunen	a			×	a			13
U-Zo	III	Chalet-Areal Mülacher, etwas abgesetzter Neubaubereich am Hang	b		/		b			9
U-Ri	IV	Streusiedlungsbereich Wyssenbach/Buusche, relativ sanft zum Talboden abfallender Wieshang	a		/		a			
U-Zo	V	Uf der Mur, Wiesland an weitgehend unverbautem kleinem Gegenhang	ab		/		a
