## **Riedern**

Gemeinde Bern, Amtsbezirk Bern, Kanton Bern

2. Fassung 10.01/hjr

ISOS  
Inventar der schützenswerten Ortsbilder  
der Schweiz

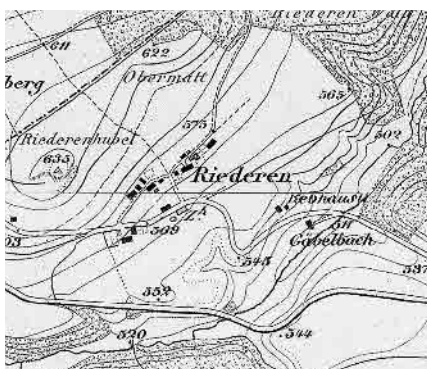
Siegfriedkarte 1870

Auf der ältesten Siegfriedkarte von 1870 sind alle drei Wegverbindungen eingezeichnet. Die unterste, geradlinig angelegte Kantonsstrasse war zu diesem Zeitpunkt erst vier Jahre alt. Schon damals gliederte sich die Siedlung in drei Häusergruppen. Anzahl und Standorte der Bauten sind seither gleich geblieben; einzig die jüngste der drei Baugruppen (0.3) wurde etwas erweitert.

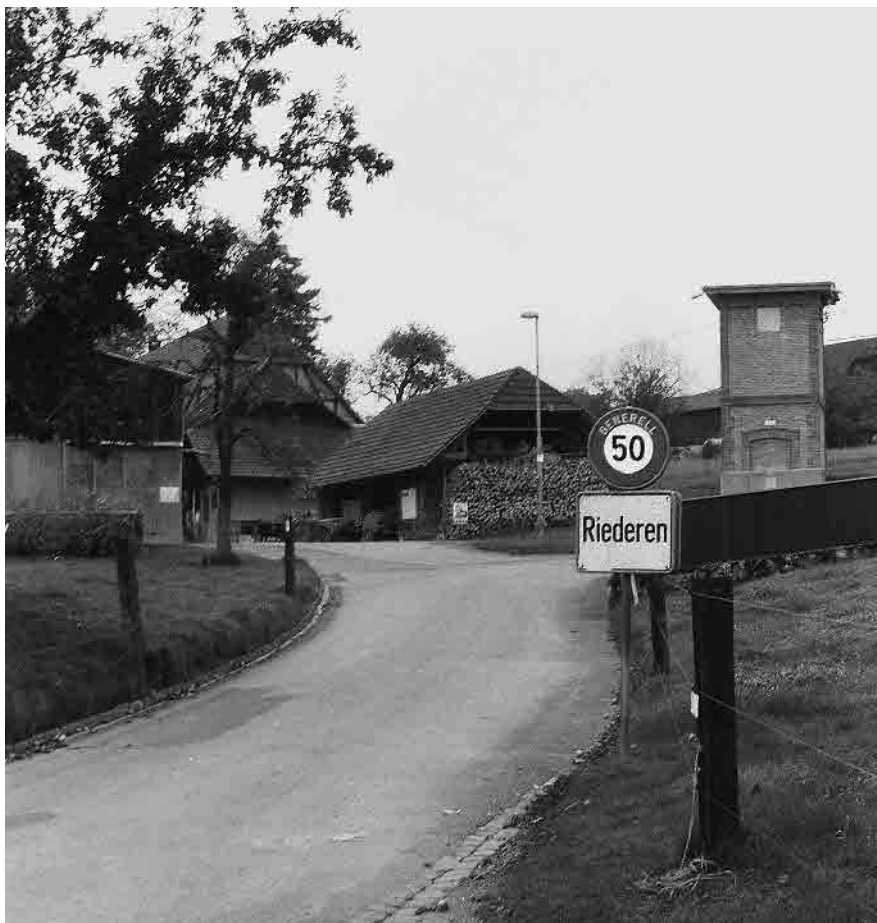
1 Untere Ortszufahrt

0.3.7	Chalet, erb. 1920, mit Vorgarten						o		
	0.3.8	Neuerer Wohntrakt-Anbau an Hof von 1897, vorbildlich in Stellung und Material						o		
	0.0.9	Transformatorenhaus, dekorativer Sichtbackstein, A. 20. Jh.						o		1

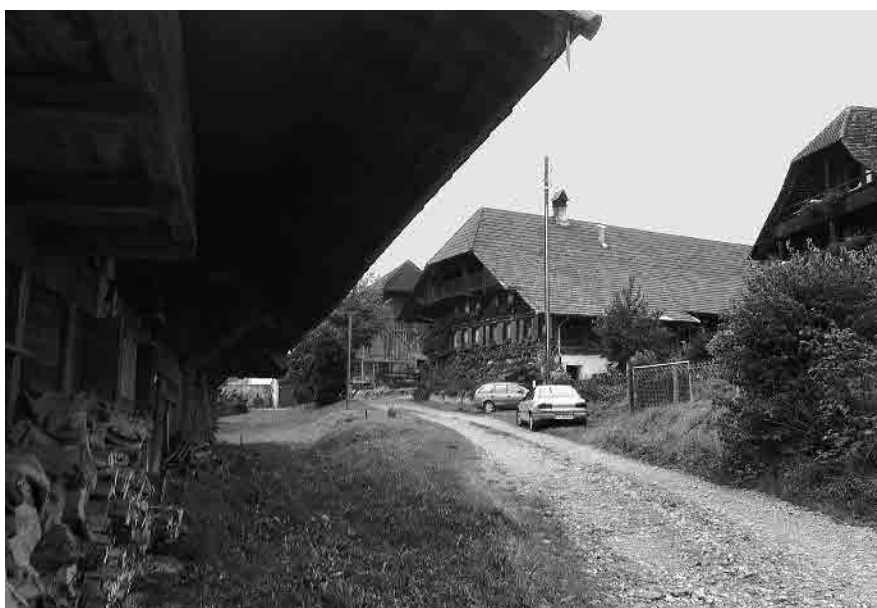
5 Älteste Hofgruppe

0.1.1	Hochstudhaus, dat. 1621, im 19. Jh. umgebaut, mit hohem, eternitgedecktem Vollwalmdach						o		5
	0.1.2	Hölzerner Speicher mit reichen Schmuckelementen, dat. 1707						o		6

Unter den durchwegs hochkarätigen Bauten der bei- den Ganzheiten ragt je ein Kernbau hervor. In der einen Hofgruppe ist es ein aus dem 17. Jahrhundert stammendes Hochstudhaus mit mächtigem, weit heruntergezogenem Walmdach, in der anderen ein herrschaftlicher, um 1700 erbauter Wohnstock mit dreiseitig den Baukörper umlaufender Doppellaube. Der ursprünglich mit Stroh, heute mit Eternitplatten gedeckte Vollwalmbau (0.1.1) besitzt gekuppelte, von 1621 datierende Gadenfenster, während die Stu- benfenster aus der Zeit des Umbaus im frühen 19. Jahrhundert stammen. Unterhalb dieses Hochstud- hauses, des ältesten Gebäudes im Weiler, steht ein reich verzierter Holzspeicher von 1707 (0.1.2), ober- halb ein intakts Gehöft, bestehend aus Bauernhaus, Wohnstock und grosser Stallscheune. Die beiden nach Süden orientierten Wohnbauten (0.1.3) stam- men aus dem Jahre 1801 und sind aussergewöhnlich gut erhaltene, auf einem gemauerten Sockelge- schoss ruhende Bohlenständerkonstruktionen. Sie besitzen unverkleidete Holzfassaden mit Zierelemen- ten, Giebellauben und Krüppelwalmdach.

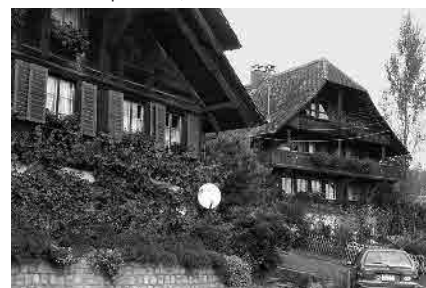
7 Wohnbauten, 1801

0.1.3	Südorientierte Giebelfronten von Wohnstock und Bauernhaus, Bohlenständerbauten von 1801						o		5, 7
	0.2.4	Herrschaftlicher Landsitz, erb. um 1700, barocker Massivbau mit dreiseitiger Doppellaube, bekiestem Vorhof und ummauertem Garten						o		11, 12, 14

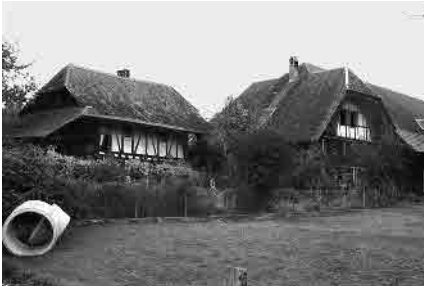
8 Riegspeicher und Lehenshaus

gehören ein renovationsbedürftiger Riegsspeicher aus dem frühen 19. Jahrhundert, ein grosses Lehenhaus von 1880 und ein Riegstöckli mit inkorporiertem Ofenhaus, datiert 1833. Die Hochtenneinfahrt des Lehenhauses sorgt durch die Verengung des Gassenraums für eine bemerkenswerte räumliche Situation. Ein grossvolumiger, im Jahre 1900 erstellter Bauernhof schliesst im Osten die Baugruppe ab. Mächtige Linden-, Kastanien-, Obst- und Nussbäume, intakte Vorbereiche und gepflegte Bauerngärten erhöhen den ländlichen Charakter der beiden bäuerlichen Ensembles.

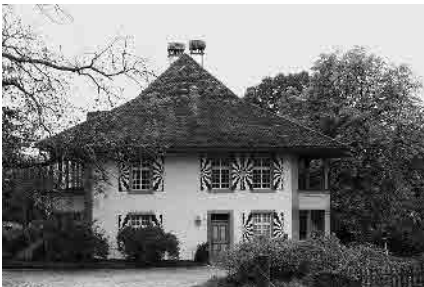
11 Herrenstock, um 1700

Der barocke Herrenstock in der anderen Baugruppe (0.2.4) hebt sich durch sein geknicktes Walmdach, seine verputzten Fassaden, die Doppellaube und die bemalten Fensterläden von der bäuerlichen Be- bauung ab; der ummauerte Barockgarten mit Buchs- hecken steigert die vornehme Note. Zum Herrensitz
