#### Dorf

**Rohrbach**

Gemeinde Rohrbach, Amtsbezirk Aarwangen, Kanton Bern

ISOS  
Inventar der schützenswerten Ortsbilder  
der Schweiz

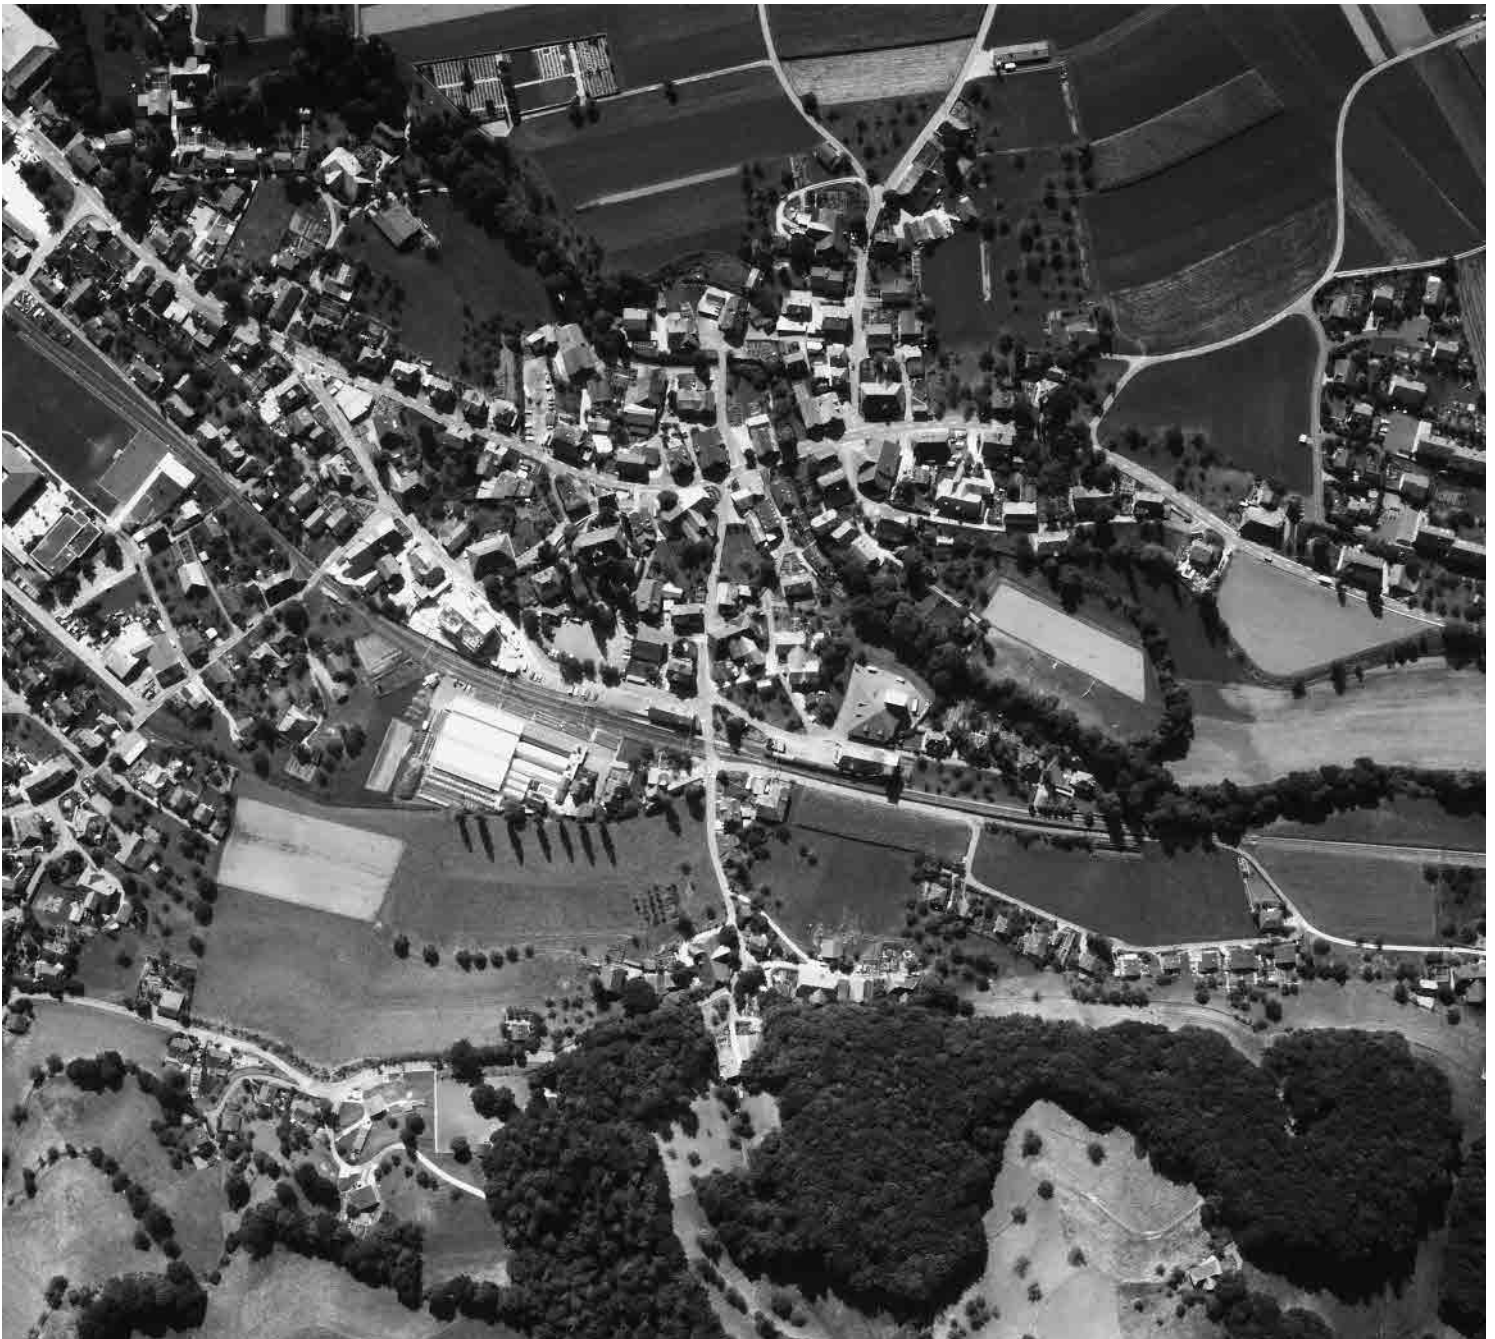
Flugbild 1991, © AGR, Kanton Bern

Grosses Haufendorf an der Längte. Alte Siedlungsanlage überlagert mit sanft gebogener Hauptstrasse des 19. Jahrhunderts; bei der Mühle eindrücklicher Platz. Kirche und Pfarrhaus dezentral. Neue Wohnquartiere abgesetzt vom alten Dorfkern am Hang.

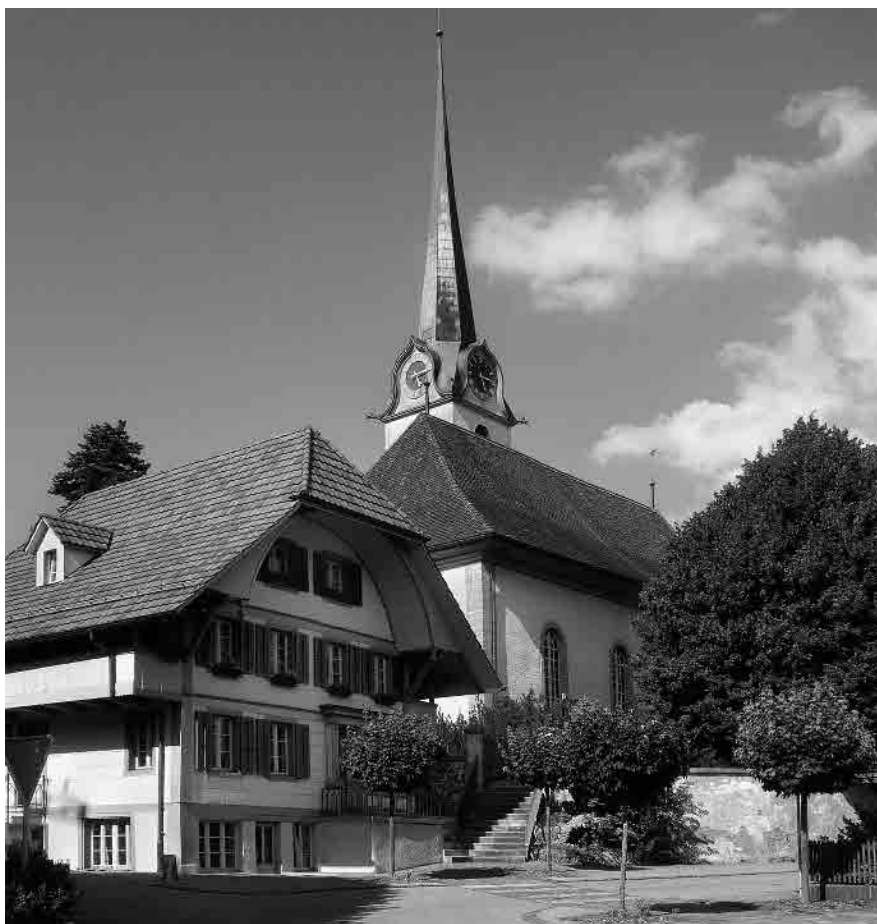
2 Kirche, Predigtsaal von 1738, Turm von 1823

1.0.1	Kirchbezirk, umfasst von Mauer, mit Pfarrhaus und Ofenhaus von 1741, Kirchgemeindehaus direkt an der Kirchtreppe von 1768/1999						o		1–3
E	1.0.2	Pfarrkirche, grosser Predigtsaal mit Walmdach, erb. 1738, Nord-Turm mit schlankem Achteck-Helm von 1823				×	A			1, 2, 19

Ründibau von 1768, betont den Aufgang zum über der Kirchhofmauer leicht erhöht stehenden Gotteshaus (1.0.2). Der vom Turm mit schlankem Achteck-Helm überragte Predigtsaal mit Walmdach ist die klare Dominante des Ortskerns. Seitlich der Kirche steht das Pfarrhaus im ebenfalls ummauerten Garten. Der verputzte Walmdachbau von 1742 und die seit 1938 als Feuerwehrmagazin genutzte, in der gleichen Zeit erstellte Pfrundscheune auf der anderen Strassenseite (1.0.4) markieren den Verlauf der alten Hauptstrasse. In der Abzweigung zum Bahnhof kaschiert die mächtige Linde (1.0.3) einen grossen Satteldachbau nur wenig (3.0.3). Das Mehrzweckgebäude der Gemeindeverwaltung wurde 1992 anstelle des alten Schulhauses errichtet, dem seinerseits 1871 das obrigkeitliche Kornhaus hatte weichen müssen.

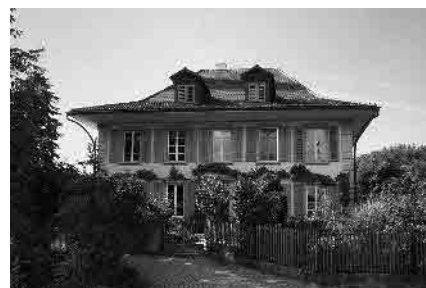
3 Pfarrhaus, 1741

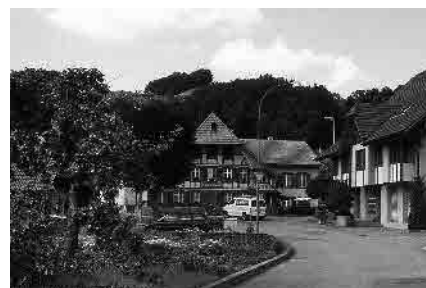
5 Gasthof «Eintracht», 1811

1.0.7	Wohn-/Geschäftshaus, Massivbau mit Krüppelwalmdach, um 1980						o		5
	1.0.8	Gasthof «Eintracht», Riegbau mit Ründi, 1811						o		1, 5
	1.0.9	Haustein-Segmentbogenbrücke von 1847, verbreitert durch Betonfahrbahn						o		16

Dem Platz unter dem Kirchbezirk folgt eine zweite platzartige Strassenverzweigung, wo der Gasthof «Eintracht», ein Riegbau mit Ründi (1.0.8), steht sowie ein mit seinem Krüppelwalmdach anpasslerisch wirkendes Bankgebäude (1.0.7). In dessen Hinterbereich haben sich zur Langete (1.0.10) hin einige stattliche ehemalige Bauernhäuser samt Nebenbauten erhalten. Am anderen Ufer wendet die ehemalige Käserei (1.0.11), ein Riegbau auf massivem Sockel, die Ründi front zum Fluss. Im Hintergrund steigt der Wieshang nach einem schmalen ebenen und bebauten Uferstreifen steil an; er bildet eine topographisch natürliche Grenze des Ortszentrums, da sich die Langete im Laufe der Zeit in die Landschaft eingeschnitten hat. Auf den streckenweise von Betonmauern gefassten Flusslauf richten sich Gärten aus.

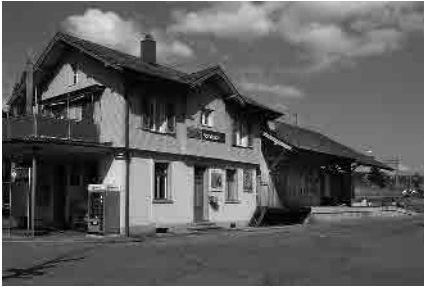
6 Bahnhofgebäude, 1889

3.0.1	Bahnlinie Langenthal–Huttwil, eröffnet 1889 (auch 0.0.2)						o		
E	3.0.2	Bahnhofgebäude, mit Schindeln verrandeter Satteldachbau und original erhaltener Güterschuppen, 1889				×	A			6

Kernstück des Bahnhofquartiers (3) sind das Stationsgebäude mit dem Güterlageranbau aus der Bauzeit der Bahn (3.0.2) und der Gasthof gegenüber. Der sehr offene und nicht einheitlich geplante Bereich greift beim Bahnhof mit einigen Wohnhäusern auf die andere Seite der Bahnlinie über. Gegen Südosten beschliesst das grosse Mehrzweckgebäude mit der Gemeindeverwaltung (3.0.3) den Bahnhofvorplatz. Im kleinen Spritzenhaus am Platzrand ist ein historischer Löschwagen zu besichtigen. An der Schulhausstrasse folgen sich ehemalige Bauernhäuser aus dem 19. Jahrhundert. Dazwischen stehen Wohn-/Geschäftshäuser und regelmässig gereihte Wohnhäuser aus dem ersten Viertel des 20. Jahrhunderts (3.1). Die Einmündung in die Hauptstrasse bezeichnet ein Brunnen auf einem kleinen Plätzchen (3.0.5).

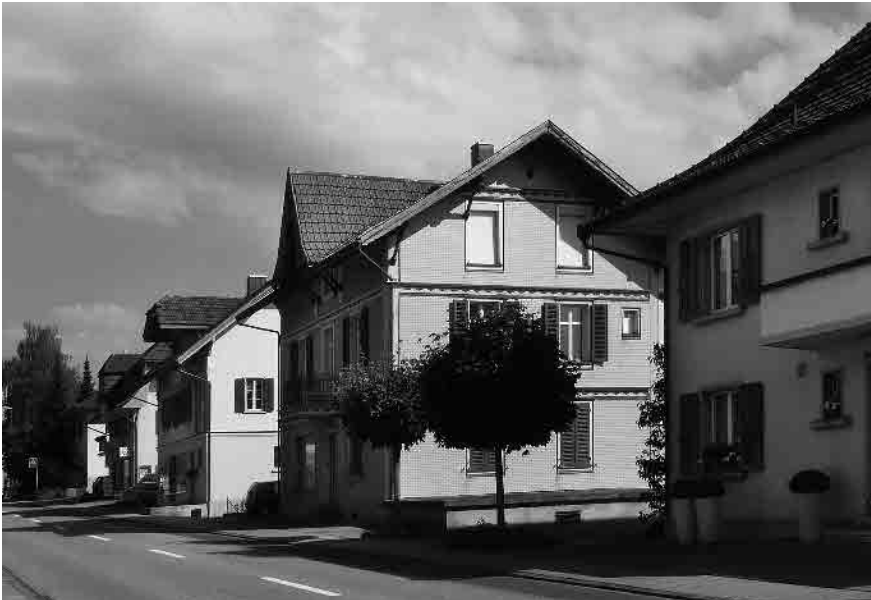
7 Hauptstrasse, Wohn-/Geschäftshäuser E. 19./A. 20.Jh.

Am geraden Hauptstrassen-Teilstück zwischen diesem und dem alten Dorfbereich beeindruckt die Reihe von gleichzeitig um 1900 erstellten, im Volumen fast identischen Satteldachbauten. Ihre zur Strasse gerichteten Quergiebel bewirken eine rhythmische Abfolge. Manche haben im Erdgeschoss Läden eingebaut. Noch zum engeren Dorfbereich gehört das Restaurant «Zur Alten Post». Der Riegbau von 1872 hebt sich durch die traufständige Stellung und seine traditionelle Form von den jüngeren Bauten ab. Die Strassenbebauung setzt sich bis zum Industriequartier (V) am südlichen Dorfausgang mit regelmässig gereihten Wohn-/Geschäftshäusern fort. Von der Bebauung an der Hauptstrasse durch grosse Gärten abgesetzt reihen sich entlang der Bahnlinie mehrere Arbeiterwohnhäuser aus der vorletzten Jahrhundertwende mit kleinen Schopfbauten (3.0.7).

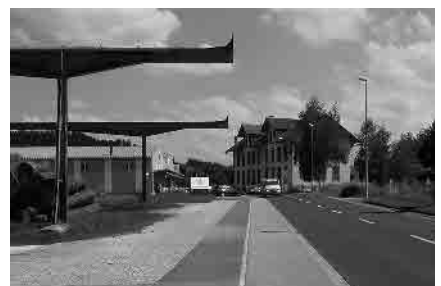
12 Ehemalige Zigarrenfabrik

0.0.9	Direktorenvilla, 3-flüglige Anlage, 1953						o		
	0.0.10	Ältere Industriebauten und Hochkamin, Furnier- und Sägewerke, 1. H. 20. Jh.						o		11
	0.0.11	Ehemaliger Pfrund-Speicher, erb. 1714, 1967 vom Schulareal versetzt						o		
E	0.0.12	Schreinerei und Drechslerei, ehemalige Zigarrenfabrik, spätklassizistischer Bau mit 2 Zwerchgiebeln, 1897			×		A			12

Die Ränder des alten Ortskerns sind noch grösstenteils unverbaut und bloss an wenigen Stellen durch Wohnhäuser aus dem ausgehenden 20. oder frühen 21. Jahrhundert verunklärt. Sehr reizvoll ist die Bachumgebung (I) mit der baum- und buschbestandenen Langete (0.0.1). Auch haben sich einige Kanäle der Wässermatten (0.0.3) erhalten. Hinter dem Bahnhof steigt der Hang leicht an, eine freie Wiese trennt hier die Ortsteile voneinander (II). Die Schulanlage von 1987 mit Turnhalle (0.0.8) und Sportplätzen liegt in der Ebene nordöstlich der Bahnlinie (III) und zwischen dem unteren Teil des Oberdorfs, dem Einfamilienhausquartier am Hang und den Gewerbebauten der Industrieariale (V). Im Teil südwestlich der Bahnlinie fassen die von einem Hochkamin überragten langen, unterschiedlich hohen Bauten der Fournierwerke (0.0.10) die Strasse auf der einen Seite während auf der anderen die Eisenhalterungen des Holzlagers fast futuristisch in den Himmel ragen. Die ehemalige Zigarrenfabrik, die sogenannte Zigarri (0.0.12) bildet den markanten Abschluss des Ortes gegen Süden. Der spätklassizistische Bau mit zwei Quergiebeln stammt aus dem Jahr 1897.

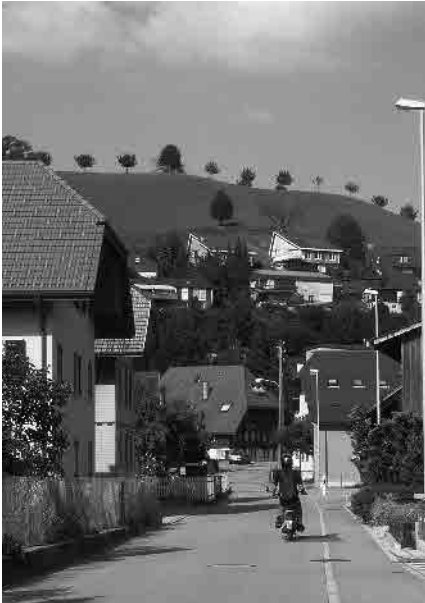
13 Oberdorf

4.0.2	Renoviertes Bauernhaus, breiter Ständerbau mit Dreiviertelwalmdach, Webkeller in gemauertem Sockelgeschoss, erb. vermutlich um 1780						o		13
B	0.1	Bleiche-Sagiloch, bäuerlich-gewerblich Bebauung an der Langete, 17.–20. Jh.	A	×	×	/	A			18

An der Strasse nach Auswil erstreckt sich eine durchmischte Bebauung (4). Nach dem durch Barrieren gesicherten Bahnübergang strebt die Bebauungsachse fast rechtwinklig dem Hangfuss zu, um dann in einem Bogen leicht anzusteigen und sich hangparallel den Höhenkurven anzupassen. Sie besteht aus Wohn- oder Handwerkerhäuser vorwiegend des 20. Jahrhunderts und umgebauten Bauernhäusern. Ein breiter Ständerbau mit Dreiviertelwalmdach, vermutlich aus der Zeit um 1780, ist einer der letzten Zeugen der ehemals bäuerlichen Altbebauung. Er steht prominent in einer Kurve, der Webkeller im gemauerten Sockelgeschoss erinnert an die ehemals weit verbreitete Heimindustrie (4.0.2). Auch Einfamilienhäuser aus den 1920er-Jahren sind prägend. Sie reihen sich unterhalb der Strasse. Wegen der attraktiven Lage ist der Südhang über dem Quartier heute auch mit neueren Einfamilienhäusern überbaut, ebenso am Hangfuss gegen das Schulareal hin.

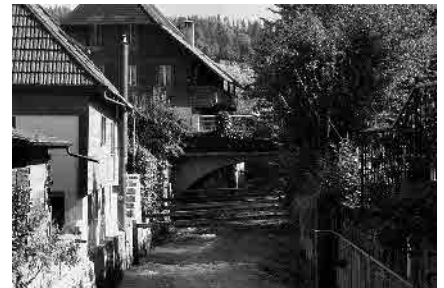
16 Langete-Brücke von 1847

Auf der anderen Seite der Brücke – der Segmentbogenbau aus behauenen Steinen von 1847 ist wegen der Verbreiterung durch eine Betonfahrbahn kaum noch sichtbar (1.0.9) – öffnet sich der Strassenraum im ehemaligen Mühlebezirk (2) nach dem Gasthaus «Bären» und dem ehemaligen Gewerbestöckli auf den Mühleplatz (2.0.1). Der Kreuzungsbereich wird zudem von einem grossen Bauernhaus mit Ründi gefasst. In der vierten Ecke fehlt der nach Brand nicht wieder aufgebaute Gasthof «Krone», dafür ist der Blick frei auf die eindruckliche Mühle von 1861 (2.0.3) und die

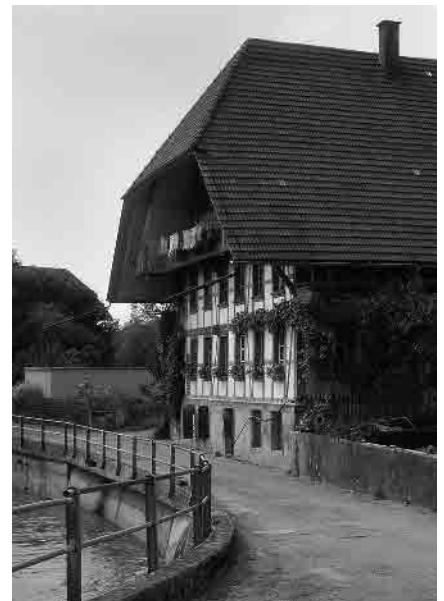
20 Ehem. Färberei, 1838

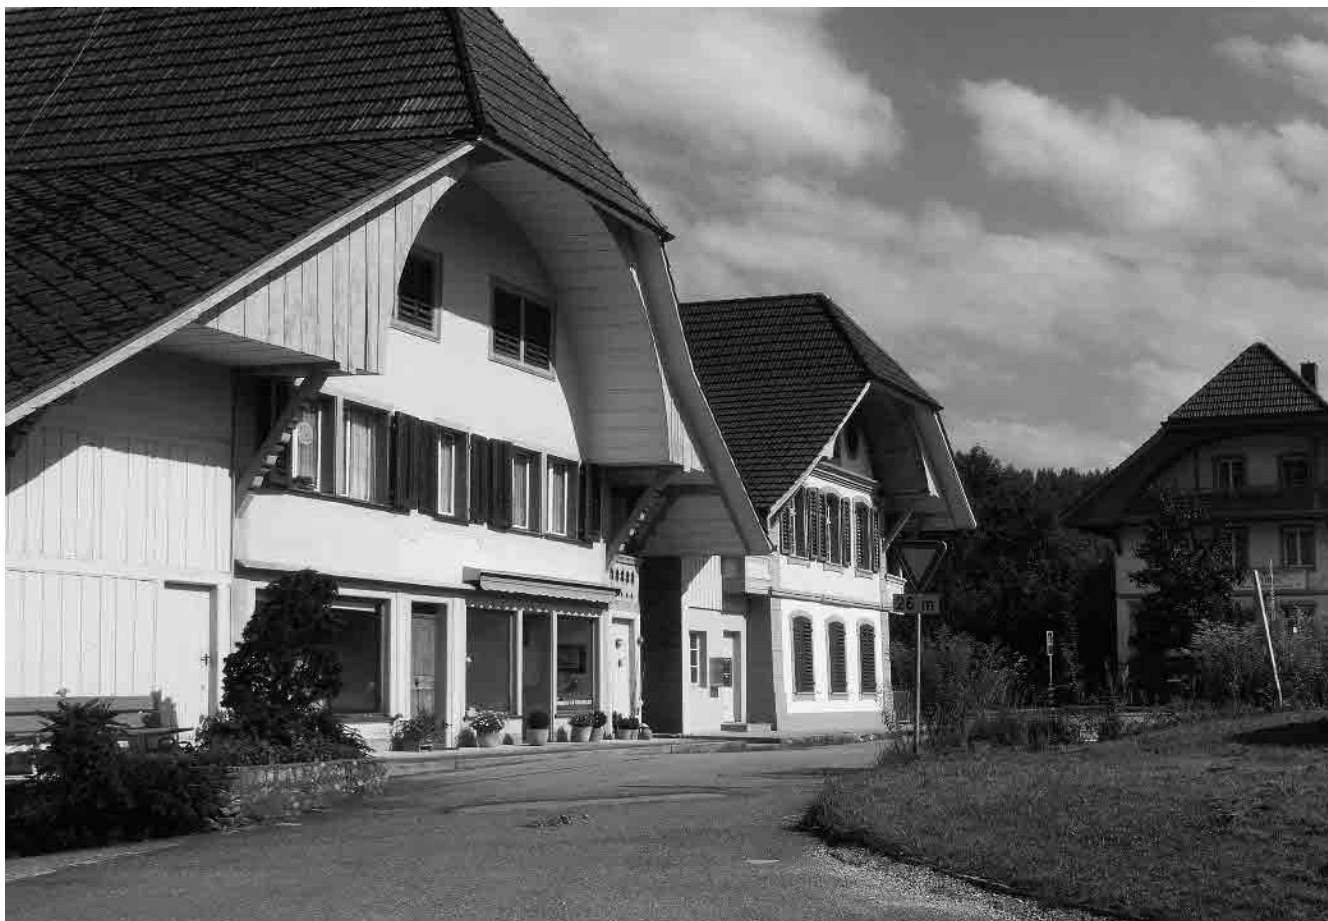
21 Mühlebezirk

2.0.1	Giebelfronten am Mühleplatz, Ründistöckli mit Sandsteingliederungen aus M. 18. Jh. als Eckbau						o		1, 21
	2.0.2	Krone-Garage anstelle der abgebrannten «Krone», aufdringliche Glasvorbauten, den Mühleplatz dominierende Autoausstellung							o	
E	2.0.3	Mühle, Riegbau auf massivem Erdgeschoss mit Ründi, 1861				×	A			22, 23

nebeneinander gestaffelten Ründifronten der Wohnhäuser mit Gewerbe, welche die leichte Krümmung der Langete nachzeichnen. Ganz besonders markant ist das äusserste Stöckli wegen seiner Fassadengliederung aus Sandstein und wegen der Ründimalerei. Es stammt aus der Mitte des 18. Jahrhunderts und gehört zu den ältesten Ründibauten der Region. Weniger positiv für die Wirkung des Strassenraums sind die zahlreichen ausgestellten Autos und Motorräder vor dem unsensibel ausgebauten Gewerbebau an der Hauptstrasse (2.0.2).

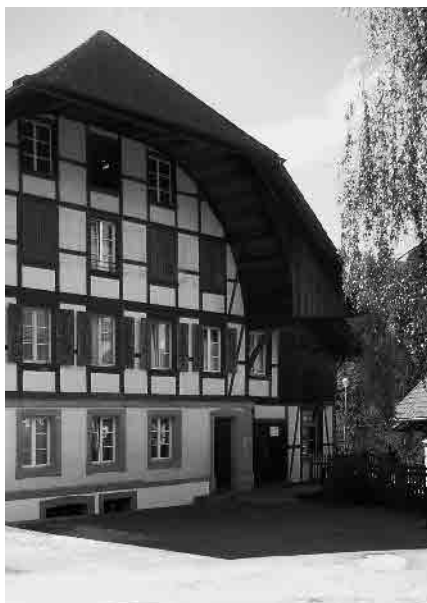
22 Ehem. Mühle von 1861

Die Mühle, ein mächtiger Riegbau mit gemauertem und durch Sandsteinlisenen und -gewände gegliedertem Erdgeschoss, ist der Auftakt eines geschlossen wirkenden Strassenzugs. Die Mühlegasse – sie war bis zur Strassenkorrektur von 1869 die Hauptstrasse – begrenzen vorwiegend traufständige Bauernhäuser aus dem späten 19. und frühen 20. Jahrhundert. Über eine Strecke – während der Weg parallel zum Mühlekanal verläuft – stehen sie bloss auf der anderen Seite der Strasse. Über dem Kanal steht ein einzelner Speicher, ein Kantholzblockbau vermutlich von 1720 (2.0.4). Als einziges Gebäude nach der Mühle auf derselben Strassenseite kommt das mit Rundschindeln verrandete Gewerbehaus von 1909 ganz besonders zur Geltung. Zwischen den Häusern erstrecken sich intakte Bauerngärten.
