Acker- und Gemüsebauerndorf mittlerer Grösse an der Grenze zum Kanton Freiburg. Einfaches Siedlungsgefüge: gekrümmter Hauptgassenraum mit seitlich angelagerten Hosteten ohne hierarchische Unterschiede. Eines der ursprünglichsten Bauerndörfer der Region.

Dorf

ISOS
Inventar der schützenswerten Ortsbilder
der Schweiz

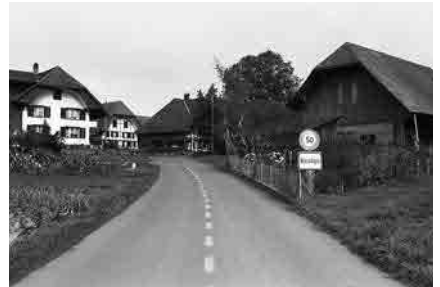
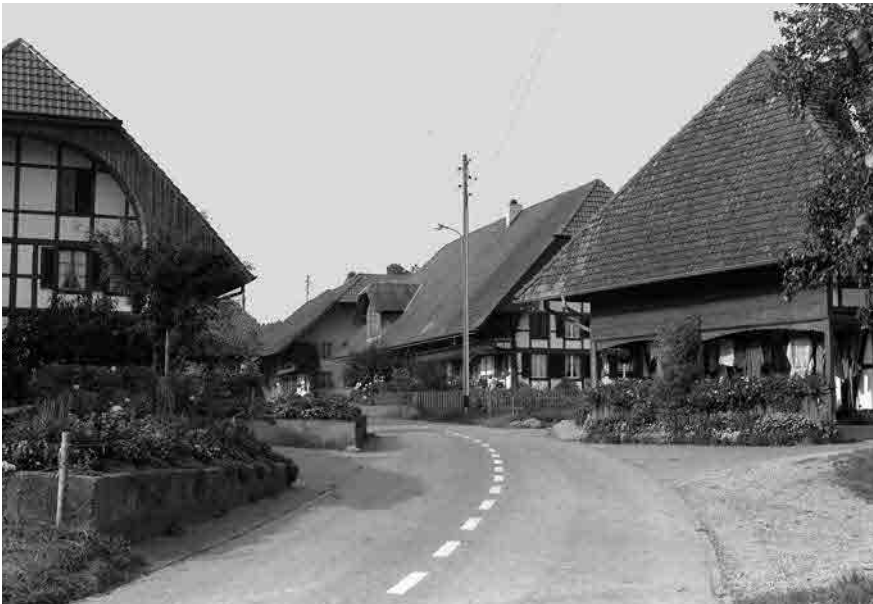
1.0.10	Besonders intakter und räumlich geschlossener Bereich im Unterdorf						o		2-5
	1.0.11	Dichte Folge südorientierter Giebelfronten						o		2,3
	0.0.12	Grosse neuere Landwirtschaftsbauten am alten Dorfrand						o		1

Unter- und Oberdorf sind sehr verschieden. Im unteren Dorfteil (1.0.10) säumen die Bauernhäuser mit ihren Giebel- und Seitenfronten einen geschlossenen Strassenraum, während im oberen Dorfteil, wo die Strasse stärker ansteigt, die Höfe etwas zurückversetzt sind und der Gassenraum von Wiesenborden beziehungsweise Asphaltflächen stark mitgeprägt wird. Beide Ortsteile wirken auf ihre Art bäuerlich, das Unterdorf durch die intakten Hofplätze und die gepflegten Bauerngärten, das Oberdorf durch asphaltierte Vorplätze, Futtersilos und andere Folgen der mechanisierten Landwirtschaft. Weil die Zwischenbereiche an verschiedenen Stellen ausgeräumt sind, erhalten die markanten Bäume, vor allem die Kastanien, eine grosse optische Bedeutung.

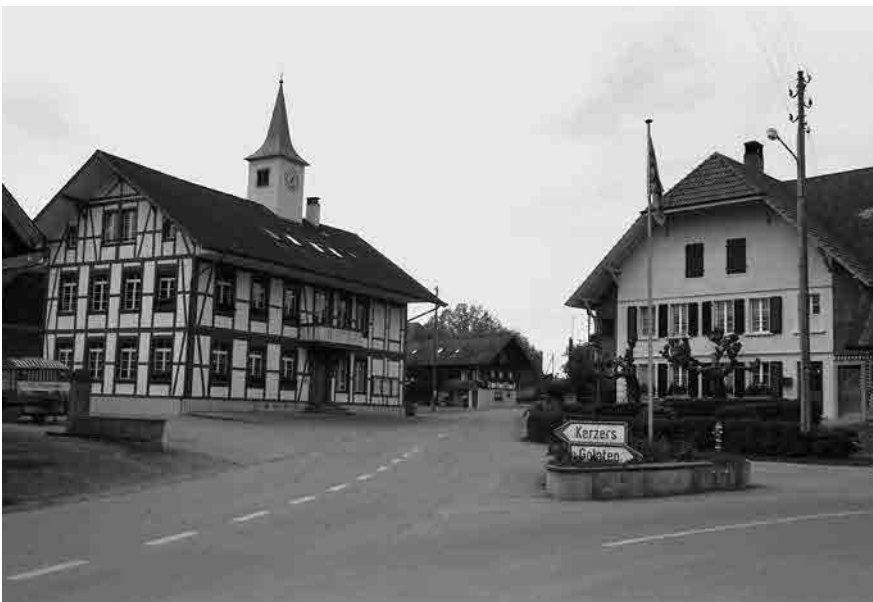
6 Schulhaus

Art	Nummer	Benennung	Aufnahmekategorie	Räumliche Qualität	Arch. hist. Qualität	Bedeutung	Erhaltungsziel	Hinweis	Störend	Bild-Nr.
G	1	Geschlossene bäuerliche Siedlung, gebogenes Strassendorf mit seitlichen Hofplätzen, Bauten vorwiegend 18./19. Jh.	AB	X	/	X	A			1-13
B	0.1	Intakte, vom Hauptteil etwas abgesetzte Hofgruppe, 19. Jh.	A	/	/	/	A			
B	0.2	Möslli, Kleinbauern- und Taunersiedlung, E. 18./19. Jh.	AB	/	/	/	B			14
U-Ri	I	Flaches Wies- und Ackerland; Ortsbildvordergrund	a			X	a			1
U-Zo	II	Ortserweiterung längs Zufahrtsstrasse	b			/	b			
U-Ri	III	Sanfte Mulde im Norden, Wiesland mit Obstbäumen	a			/	a			13
U-Zo	IV	Steil gegen die Saane abfallender Wieshang	a			X	a			
U-Ri	V	Schwemmland der Saane	a			/	a			
E	1.0.1	Rieg-Schulhaus mit Uhr- und Glockentürmchen, den Dorfplatz dominierend, erb. 1880 nach Brand des Vorgängerbaus				X	A			6,8,9

Schulhaus, dem auffälligsten Gebäude am Ort (E 1.0.1), erhält der Quergassenraum durch die Strassengabelung, den Brunnen und die stattlichen Bauten den Charakter eines Dorfplatzes (1.0.2). Ein zweiter seitlicher Platzraum entstand später durch den Bau des kleinen, von der Dorfstrasse zurückversetzten Gemeindehauses (1.0.3).

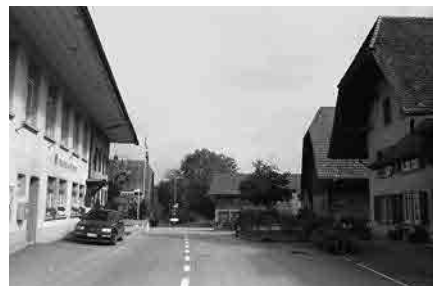
1.0.6	Grosses leer stehendes Gehöft, dringend renovationsbedürftig, da Schutzwall gegen die Einfamilienhausüberbauung						o		12
	1.0.7	Gasthaus zum «Rebstock», Heimatstilbau 20. Jh. an zentraler Kreuzung						o		7

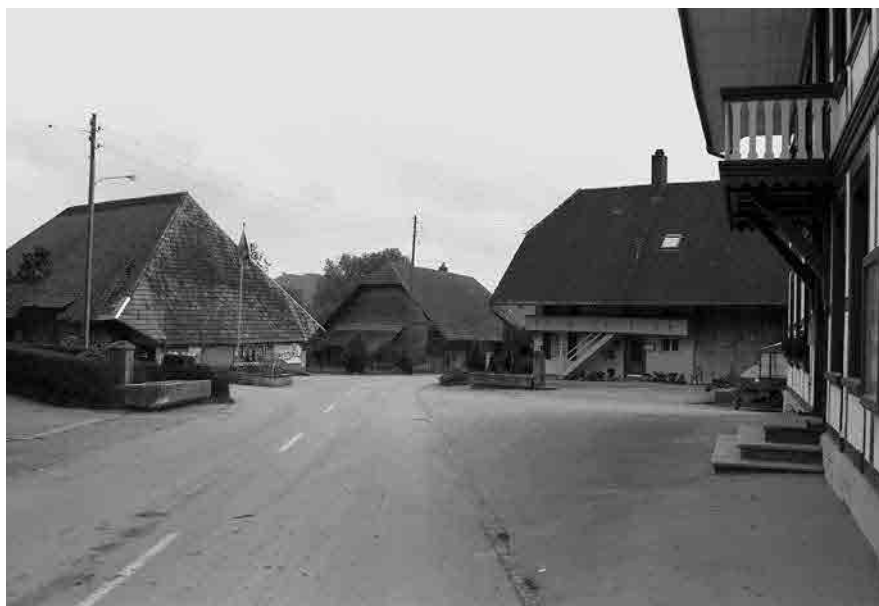
9 Dorfplatz

1.0.2	Dorfplatz, mit kleiner Verkehrsinsel und Brunnen						o		6,9,10
	1.0.3	Gemeindehaus, 2. V. 20. Jh., vom Strassenrand zurückversetzt, umgeben von grosser asphaltierter Platzfläche						o
