Burg im Leimental

Gemeinde Burg im Leimental, Bezirk Laufen, Kanton Basel-Landschaft

ISOS
Ortsbilder®

ISOS
Bundesinventar der schützenswerten Ortsbilder der Schweiz von nationaler Bedeutung

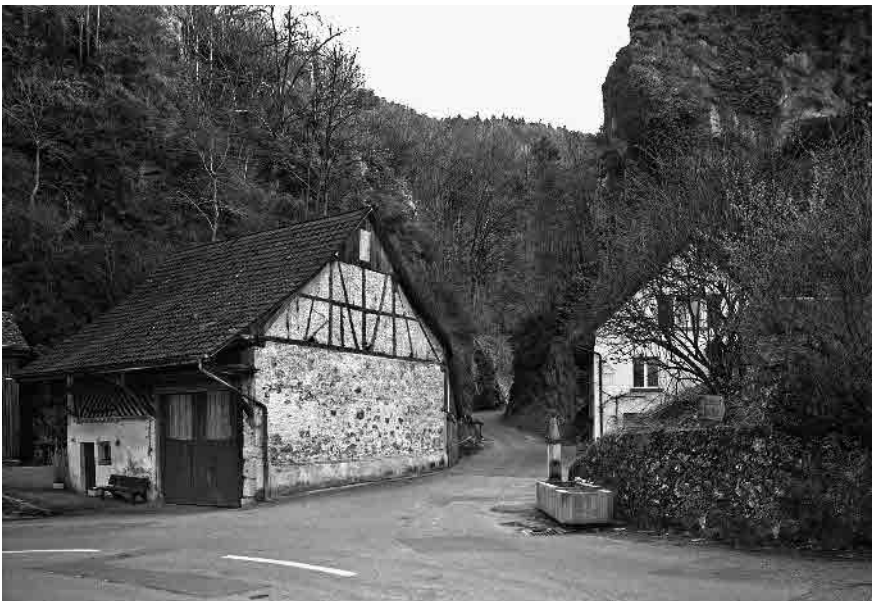
12 In der Klus

Die räumliche Verdichtung im Unterdorf (1.0.8) entsteht durch die Situation bei der Klus und durch die platzbildenden Häuserfronten im Scheitel der Kurve (1.0.11). Die gegenüberliegende alte Milchsammlungstelle (1.0.10), ein Kleinbau mit weit vorkragendem Satteldach und Treppe zum erhöhten Erdgeschoss, sowie der Laufbrunnen (1.0.9) akzentuieren diesen unteren Schwerpunkt. Den Weg ins Birsigtal leitet eine giebelständige Scheune mit unverputztem Mauerwerk und Sichertriegel im Giebel ein. Der im Westen relativ breite Talboden verengt sich dort, wo der Birsig um den Felsen herum ins Unterdorf einbiegt, um durch dieses hindurch ins Leimental abzufliessen.
