Kompaktes Weinbauerndorf am Treffpunkt von vier Verbindungsachsen durch den Tafeljura. Grosse Bauernhäuser und spätgotisches Pfarrhaus an gewundenen, bäuerlich geprägten Strassenzügen. Über dem Dorfkern erhöhte Kirche auf Hügelsporn.

## Buus

Gemeinde Buus, Bezirk Sissach, Kanton Basel-Landschaft

ISOS  
Bundesinventar der schützenswerten Ortsbilder der Schweiz von nationaler Bedeutung

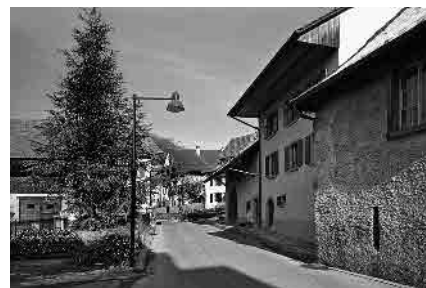
2 Hinterdorf

| Art | Nummer | Benennung | Aufnahmekategorie | Räumliche Qualität | Arch. hist. Qualität | Bedeutung | Erhaltungsziel | Hinweis | Störend | Bild-Nr. |
|---|---|---|---|---|---|---|---|---|---|---|
| | 1.0.3 | Hinterdorf, Abschnitt der Zuzgerstrasse mit raumgliedernden oder zentralen Brunnen, 18./19. Jh. | | | | | | o | | 2–5 |

Im Bebauungsast an der Strasse nach Zuzgen (1.0.3) haben die wohl ältesten und stattlichsten Bauernhäuser des Ortes intakt überlebt, manche besitzen dreigeschossige Wohnteile. Das spätgotische Pfarrhaus (1.0.5) ist Teil dieser Reihe und liegt hinter einem ummauerten Garten unmittelbar unterhalb der Michaelskirche (0.0.1). Der giebelständige Massivbau inmitten von traufseitigen Bauten zeigt frontal ein Klebedach. Die benachbarte umgebaute Scheune (1.0.4) ist ebenfalls hinter einem erhöhten Garten zurückgesetzt. Zwischen den Häusern bieten sich Durchblicke auf den Kirchenhügel, die spektakulärsten beidseitig des Pfarrhauses, wo über den erhöhten, in den Hang gestuften Gärten noch ein Streifen des Wiesenplateaus sichtbar ist. Die Bauten stehen einzeln oder zu Reihen zusammengefasst mit der Traufe zur Strasse. Durch ihre etwas abgewinkelte Stellung bilden sich hangwärts kleine Einbuchtungen, und einige der mächtigen Giebelfronten wirken unmittelbar in den Strassenraum hinein. Auf drei der intakten Vorplätze stehen Brunnen.

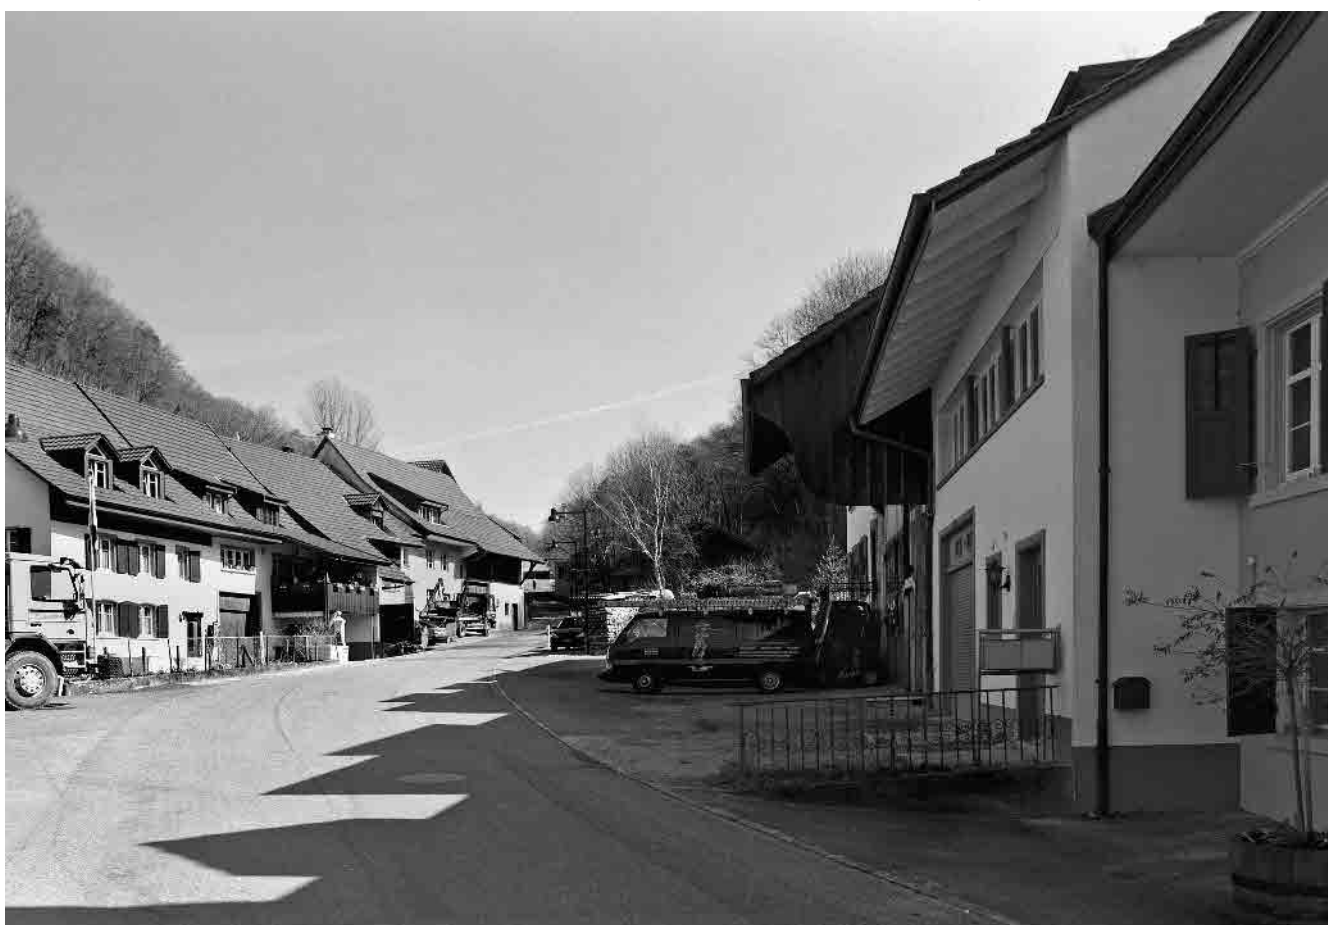
4 Gehöfte an der Hellikerstrasse

| Art | Nummer | Benennung | Aufnahmekategorie | Räumliche Qualität | Arch. hist. Qualität | Bedeutung | Erhaltungsziel | Hinweis | Störend | Bild-Nr. |
|---|---|---|---|---|---|---|---|---|---|---|
| B | 0.1 | Locker stehende Gehöfte und Zeile von zweigeschossigen Taunerhäusern mit weit hinuntergezogenen Satteldächern, mehrheitlich 19. Jh. | B | × | / | × | B | | | 4 |

In der etwas grösseren Gruppe (0.1) nordöstlich des Ortskerns begleiten ein paar kleinere, zu zwei stark gestaffelten Zeilen zusammengebaute zweigeschossige Kleinbauernhöfe mit weit auskragenden Vordächern einen kurzen Strassenabschnitt. Auf der anderen Strassenseite markieren zwei einzelne Höfe in prächtigen Gärten die Strasse nach Hellikon und den Ortsanfang.

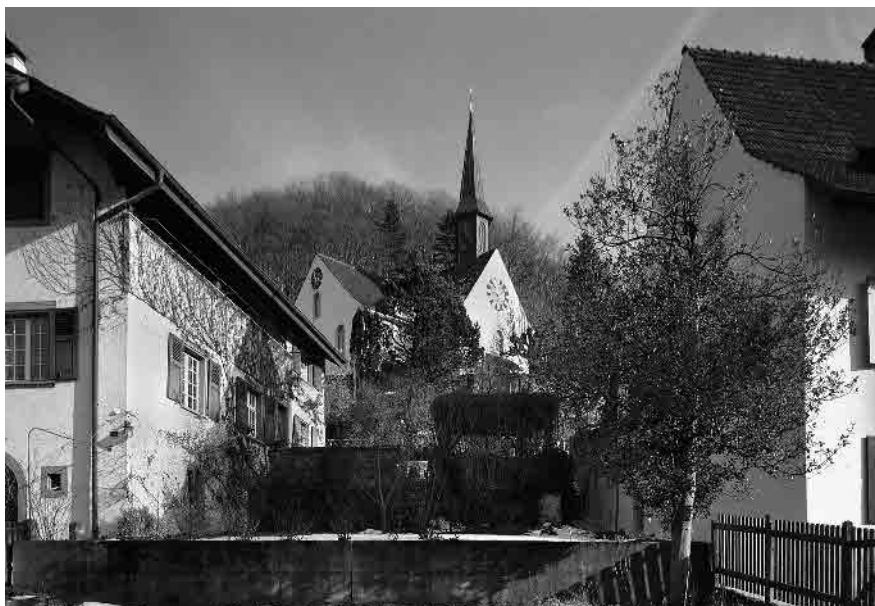
5 Pfarrhaus und Kirche

| Art | Nummer | Benennung | Aufnahmekategorie | Räumliche Qualität | Arch. hist. Qualität | Bedeutung | Erhaltungsziel | Hinweis | Störend | Bild-Nr. |
|---|---|---|---|---|---|---|---|---|---|---|
| E | 1.0.5 | Pfarrhaus, spätgotischer dreigeschossiger Giebelbau mit Lauben und Sandsteingewänden, 1543, aufgestockt und erw. 1692, 1779, Brunnen der 2. H. 19. Jh. | | | | × | A | | | 5 |

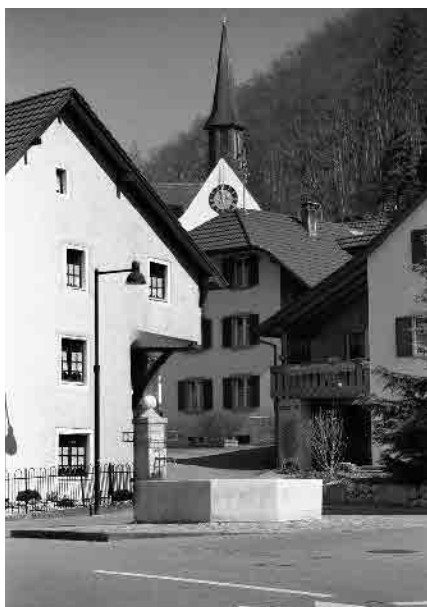
7 Dorfplatz

| Art | Nummer | Benennung | Aufnahmekategorie | Räumliche Qualität | Arch. hist. Qualität | Bedeutung | Erhaltungsziel | Hinweis | Störend | Bild-Nr. |
|---|---|---|---|---|---|---|---|---|---|---|
| | 1.0.1 | Strassenkreuzung und zentraler Dorfplatz mit achteckigem Brunnen von 1837 | | | | | | o | | 1, 7, 8, 10, 11 |

Die vier Bebauungsäste vereinen sich im Zentrum in einem grossen Verkehrsplatz (1.0.1). Ein achteckiger Brunnen betont ihn. Er steht aus der Mitte gerückt in einer Raumnische zwischen den beiden von Osten, vom Hügelsporn mit der Kirche, her kommenden Strassenzügen. Das ehemalige Wachthäuschen (1.0.2) liegt in dieser Nische und ragt mit seiner Front in die Strassenkreuzung. Der Mauerbau mit asymmetrischem Krüppelwalmdach bringt, zusammen mit dem dahinter liegenden kleinen Spritzenhäuschen, einen kleinteiligen Massstab in das von mächtigen Gehöften geprägte Zentrum.

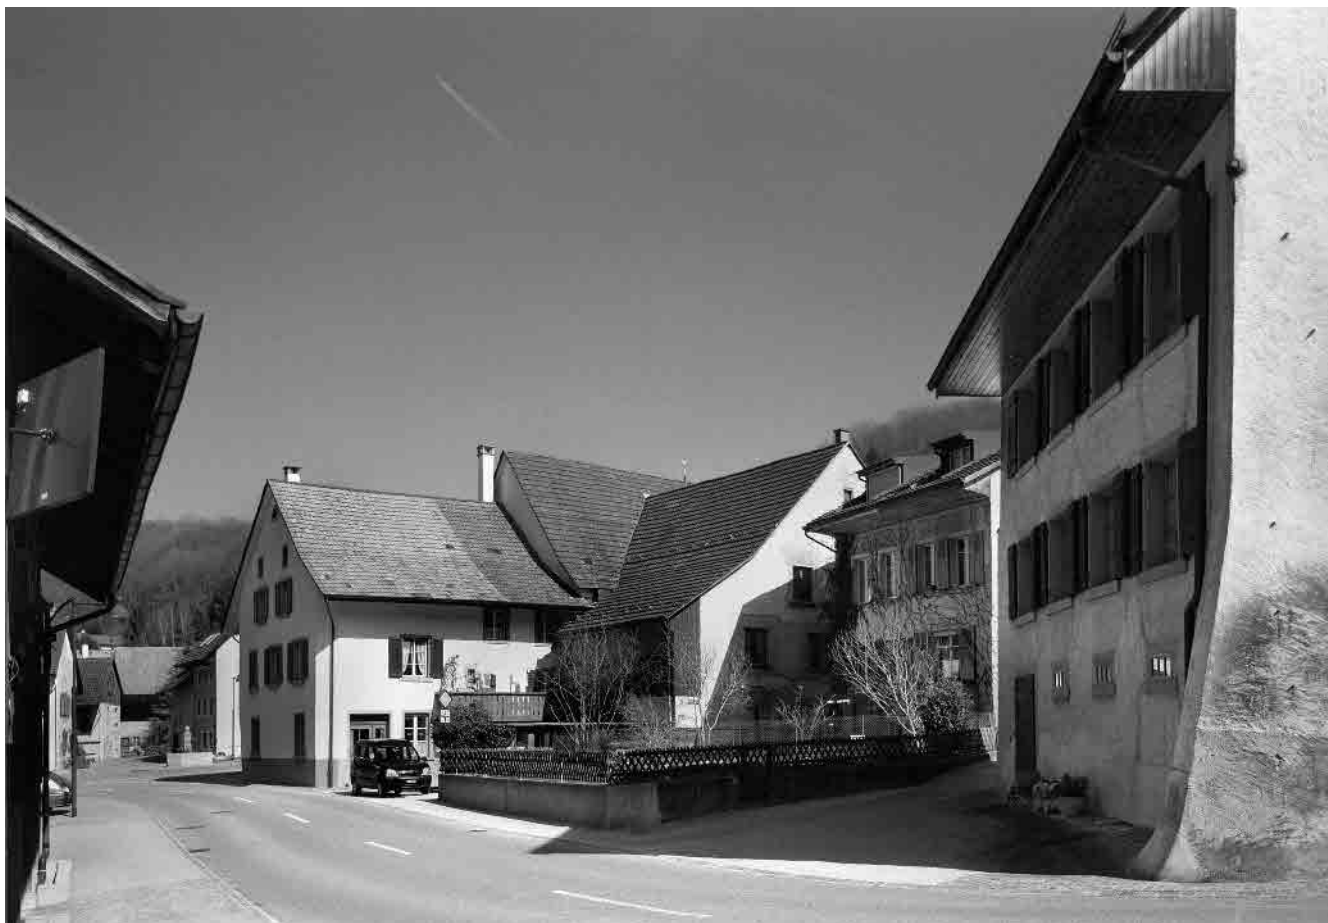
11 Rickenbachstrasse

| Art | Nummer | Benennung | Aufnahmekategorie | Räumliche Qualität | Arch. hist. Qualität | Bedeutung | Erhaltungsziel | Hinweis | Störend | Bild-Nr. |
|---|---|---|---|---|---|---|---|---|---|---|
| | 1.0.11 | Mehrheitlich traufständige Bebauung an der Rickenbachstrasse, ehem. Bauernhöfe | | | | | | o | | 11, 15, 16 |

Auch die Gehöfte entlang der Strasse nach Rickenbach (1.0.11) müssen schon früh entstanden sein,

denn hier markiert das einzige im Kanton noch erhaltene Ständerhaus (1.0.12) den Abschluss des Ortskerns. Allerdings wurden bereits in der zweiten Hälfte des 20. Jahrhunderts zwischen die alten Gebäude einige Bauten oder Annexe gestellt und die Gärten so dezimiert, dass der Strassenraum heute fast etwas zu breit wirkt: Die aus dem 17. Jahrhundert stammenden Bauernhäuser scheinen deshalb etwas verloren hinter ihren grossen Hofvorplätzen zu stehen. Nahe der zentralen Kreuzung ist ein hohes dreigeschossiges Wohnhaus derart eng an der Landstrasse platziert, dass es diese zu einer Kurve um den ausgestellten Sockel zwingt. Über die umzäunten, zum Teil erhöhten Gärten hinweg sind immer wieder Durchblicke möglich, z. B. auf die verschachtelten Rückseiten der Gebäudezeilen, wo sich östlich der Rickenbachstrasse das offene Cherbächli (0.0.8) zwischen Schuppen und Gärten durchwindet.

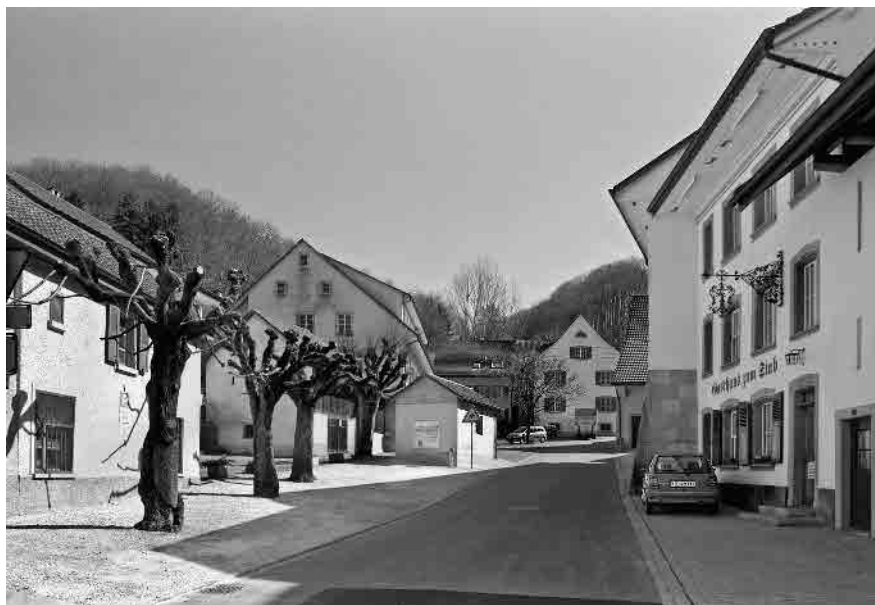
14 Gemeindeverwaltung und Gasthaus «Stab»

| Art | Nummer | Benennung | Aufnahmekategorie | Räumliche Qualität | Arch. hist. Qualität | Bedeutung | Erhaltungsziel | Hinweis | Störend | Bild-Nr. |
|---|---|---|---|---|---|---|---|---|---|---|
| | 1.0.6 | Gebäudezeile mit Gasthaus «Zum Stab», dreigeschossiger Barockbau, neu erbaut 1809, und Mühle von 1617/1856 mit quer gestelltem Ökonomieteil | | | | | | o | | 12–14 |
| | 1.0.8 | Gemeindeverwaltung in ehem. Schulhaus, 1829, umgebaut 1873/1956, renov. E. 20. Jh., Parkplatz mit Linden | | | | | | o | | 14 |

Die Bebauung an der Hemmikerstrasse beginnt auf der Südseite mit einem Bauernhaus, an dessen Ökonomieteil das Sonnentor auffällt. Es folgt das 1809 neu erbaute Gasthaus «Zum Stab» (1.0.6). Sein Kern stammt aus dem 17. Jahrhundert und seine Strassenfront zeigt einige Fenster und die Tür unter Stichbögen. Hangaufwärts folgt die Mühle von 1617. Ihr hohes Erdgeschoss mit Mauerschlag steht direkt an der Strasse, während das anschliessende Haus mit zwei Wohngeschossen und erhöhtem Eingang wieder etwas zurückgesetzt eine kleine Raumnische bildet. Die Gebäudezeile wird in der Höhe durch Firste und Traufen gestaffelt und durch einen quer

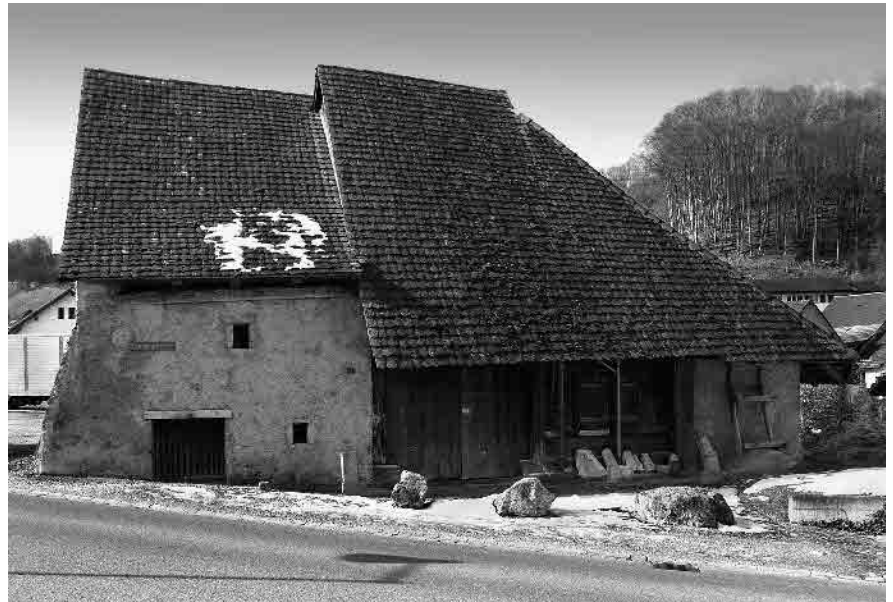
17 Ständerhaus, 16. Jh

| Art | Nummer | Benennung | Aufnahmekategorie | Räumliche Qualität | Arch. hist. Qualität | Bedeutung | Erhaltungsziel | Hinweis | Störend | Bild-Nr. |
|---|---|---|---|---|---|---|---|---|---|---|
| | 1.0.12 | Ständerhaus mit Walmdach, ursprünglich strohgedeckt, letztes erhaltenes Beispiel im Kanton, heute Bauernmuseum, 16. Jh., rest. 1972 | | | | | | o | | 17 |
