Ehemalige Klosteranlage in hügeliger Talmulde. Gepflegt zum Ausstellungsort umgenutzte Klosterbauten mit bedeutendem romanischem Figurenportal. Zugehörige Hofbauten und zeitgenössischer Skulpturenpark in von Wald umgebenem Wiesenland.

## Schöntal

Gemeinde Langenbruck, Bezirk Waldenburg, Kanton Basel-Landschaft

ISOS  
Bundesinventar der schützenswerten Ortsbilder der Schweiz von nationaler Bedeutung

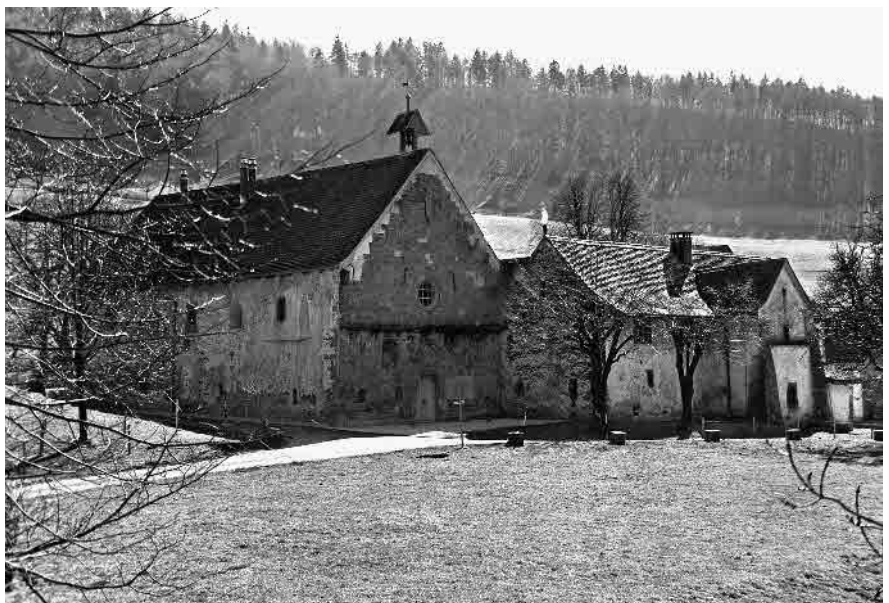
4 Romanisches Kirchenportal, 1187

Die Gebäude sind verputzt, einzig die Kirchenfassade lässt ihre Jurakalkquader sichtbar. Der skulptierte Türsturz zeigt ein Agnus Dei, das Tympanon darüber

hat seinen Schmuck verloren, seine Archivolte wird von einer Löwen- und einer Engelsfigur getragen. Flankiert wird das Portal von zwei Nischen mit einer Muttergottes und einer Heiligenfigur. In Gestaltung und Ikonografie lässt sich eine rustikale Version der Figurenportale des ausgehenden 12. Jahrhunderts erkennen. Mit ihren Skulpturen ist die Fassade ein für die ganze Schweiz seltenes Zeugnis aus dieser Zeit. Von den abgebrochenen drei Chorapsiden zeugen lediglich die in der Aussenmauer sichtbaren Chorarkaden.

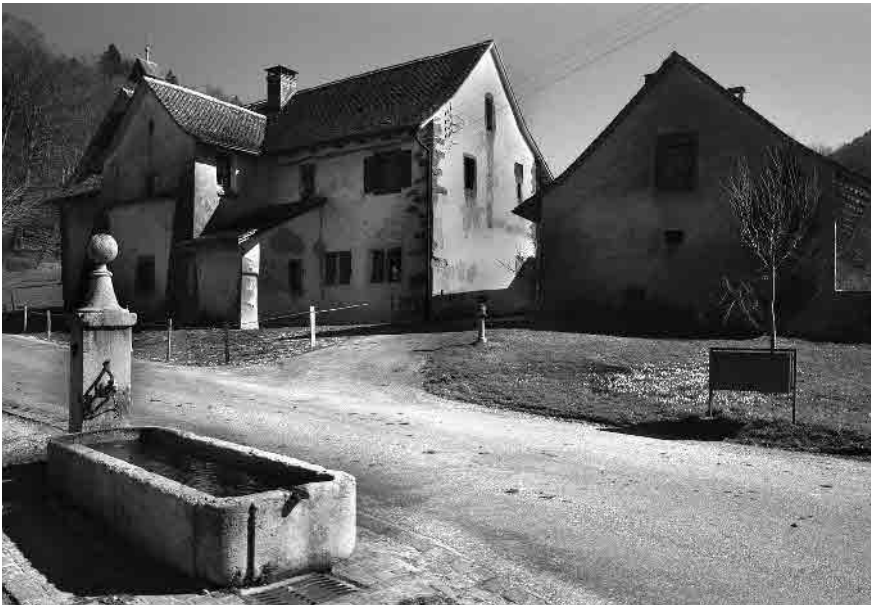
0.1.2	Innenhof mit Skulpturen, differenziert gestaltete Bodenfläche						o		8
	0.1.3	Ehem. Klostergebäude, heute privater Wohnsitz, 1595, renov.						o		5,7

0.1.4	Steinerner Brunnen, Stock mit Kugelaufsatz						o		5
	0.1.5	Schöntalbach, im Ensemble baumbestanden, Kanalmauer aus Steinquadern, Brückchen (auch 0.0.3)						o		
U-Zo	I	Steile, zum Schöntalbach abfallende und von Wald umgebene Wiesenhänge	a			×	a			1-3
