# Bussy

Commune d'Estavayer, district de la Broye, canton de Fribourg

ISOS  
Inventaire fédéral des sites  
construits d'importance  
nationale à protéger en Suisse

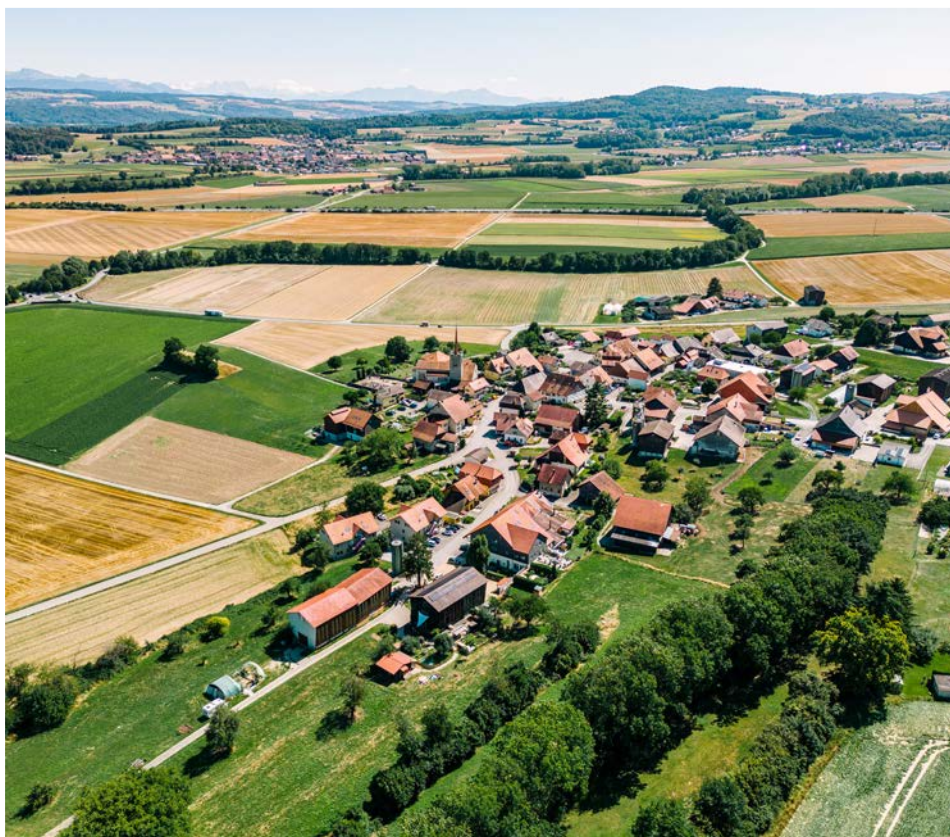
Photo aérienne david&kathrin, 2023, © OFC Berne

Bussy occupe une position bien en vue, sur un pli dirigé vers la plaine de la Broye. Les terres cultivables, qui se développent en pente douce, forment comme un écrin tout autour de ce village agricole, dont la silhouette compacte est reconnaissable au loin par le puissant clocher de l'église Saint-Maurice sommé d'une flèche effilée. L'importance nationale du site résulte en particulier de cette situation, mais aussi du rapport intime que le tissu rural historique entretient avec les terres environnantes, suscitant de remarquables perspectives depuis et vers le noyau. Particulièrement digne d'intérêt, l'association de grandes fermes broyardes et de plusieurs « carrées » de la fin du XVIII<sup>e</sup> ou du début du XIX<sup>e</sup> siècle, coiffées d'un toit Mansart, confèrent au village un caractère à la fois rural et cossu qui fait sa spécificité.

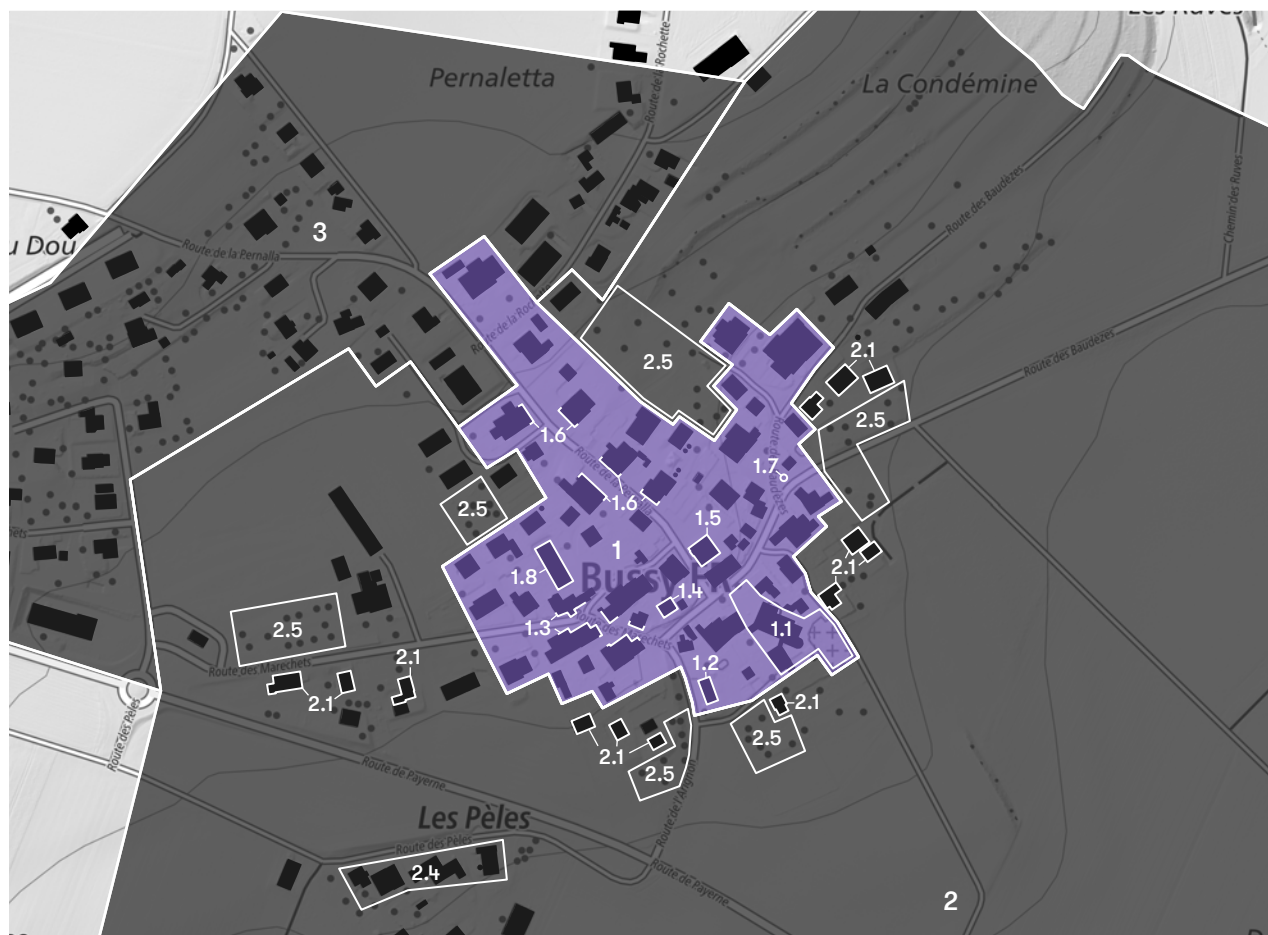
# 1 Noyau villageois

Reproduisant les lignes principales de la topographie, le noyau villageois se structure sur deux rues, l'une parallèle aux courbes de niveau et décrivant un large arrondi vers le sud et l'autre grimpant la charnière du renflement en direction du nord-ouest. L'articulation de ces deux axes est marquée par une boucle de voirie, de part et d'autre de laquelle la trame du bâti s'est fortement resserrée. Par son orientation vers le sud-est, l'église (1.1) parachève l'organisation du tissu ancien en lui donnant l'apparence d'un arc tendu vers la plaine. Le long du premier axe, le tissu bâti présente une structure concentrée résultant de la juxtaposition de fermes et d'habitations en ordre serré, indépendantes les unes des autres ou groupées en courtes rangées, quelques avant-cours ou jardins en partie arborisés prenant place dans les interstices du bâti. Particulièrement caractéristiques, plusieurs constructions en bordure immédiate de la chaussée définissent un passage très étroit (1.3), segment en écharpe et légèrement pentu marqué à son extrémité supérieure par le haut pignon frontal d'une habitation remontant en partie au XVI<sup>e</sup> siècle, venant fermer la perspective de la ruelle. Sur les franges, en revanche, le tissu s'organise en une trame plus relâchée, dont témoigne l'axe filant depuis l'école (1.5) dans la ligne de pente en direction du nord-ouest. Cette structure en arêtes de poisson (1.6) présente une succession de larges murs pignons dans l'intervalle desquels se développent des cours dédiées à diverses activités – certaines ont conservé leur vocation agricole – et quelques jardins ouverts en direction des prés et vergers (2) voisins.

Ce mélange typologique induit une disposition des faîtes le plus souvent parallèle aux courbes de niveau, les habitations tournant en général leur façade-pignon vers la chaussée, contrairement aux fermes qui présentent leur mur gouttereau sur rue, s'inscrivant dans l'orientation générale du Plateau. Fait inhabituel dans le district de la Broye, le périmètre renferme un nombre élevé de « carrées », isolées

ou rattachées à un rural. Bâties en maçonnerie, hautes de deux ou trois niveaux, parfois dotées d'une cave et généralement percées de baies arquées, ces maisons à façade-pignon de la fin du XVIII<sup>e</sup> ou du début du XIX<sup>e</sup> siècle sont coiffées d'un toit Mansart, fréquemment orné d'un berceau et/ou d'une galerie en bois. L'omniprésence de ce mode de couverture confère à l'agglomération une expression particulièrement cossue qui, de concert avec les grandes fermes broyades, contribue au caractère particulier de Bussy. Plusieurs restructurations et autres transformations parfois peu sensibles contribuent par endroits à une perte de la substance, qui se lit aussi dans les nombreux espaces intermédiaires n'ayant pas conservé leur revêtement d'origine. Quelques constructions plus récentes, à vocations artisanale (1.8) ou résidentielle, compromettant parfois par leur implantation exposée (1.4), voire leurs jardins, l'unité de quelques secteurs. D'autres en revanche, à l'implantation plus en retrait (1.2), présentent un intérêt typologique certain.

Hautes qualités spatiales justifiées par le contraste entre une structure concentrée, régie par la forte cohésion d'un bâti formant quelques espaces-rues denses, et la trame plus lâche du bâti s'égrenant sur les franges, intégrant cours pour les activités agricoles et jardins. Mention particulière pour la forte interaction visuelle entre le noyau d'origine agricole et les terres cultivées environnantes ainsi que pour les perspectives intérieures pleines de caractère favorisées par des axes sortants rectilignes, notamment l'éloquente succession rythmée de hauts pignons en alternance avec des espaces libres.

Hautes qualités historico-architecturales justifiées par plusieurs exemples de fermes caractéristiques de la région, ayant pour certaines fait l'objet de transformations sensibles, mais dont plusieurs conservent leur vocation agricole. Qualités renforcées par cette trame rurale en symbiose avec un bâti plus cossu magnifié par la profusion des « carrées » du tournant des XVIII<sup>e</sup> et XIX<sup>e</sup> siècles. Éclectisme stylistique assumé avec l'ensemble de l'église des années 1930 témoignant de la vague de construction d'édifices sacrés sous l'égide du Groupe de Saint-Luc et l'ancienne poste de 1975.

Le lien visuel entre le tissu bâti et les terres agricoles environnantes est précieux. Il est recommandé de ne pas rompre cette articulation par l'implantation de constructions dans les espaces verts qui servent d'écrin au noyau historique, tout particulièrement en lieu et place des vergers qui forment sur les franges du tissu bâti un espace de transition bienvenu. La création de nouvelles voiries ou tout autre empiétement sur ces espaces métamorphoserait non seulement la silhouette mais également la substance du site.

Les bâtiments ruraux contribuent fortement aux qualités du site et sont particulièrement vulnérables. Il convient, lors de rénovations ou d'éventuelles transformations, de ne pas s'attacher à conserver uniquement la volumétrie ou la trace des ouvertures passées. Il s'agit de porter un soin tout particulier à la préservation d'une matérialité fidèle au site et de renoncer à toute restauration trop énergique.

L'ensemble du tissu bâti comprend de nombreux espaces libres, avant-cours et jardins, qui constituent des éléments importants de structuration de l'espace. Il est recommandé de porter une attention particulière à ces espaces de grande valeur en préservant au mieux leur nature et d'éviter le recours excessif à des revêtements de sol incongrus. Il serait également souhaitable de renoncer à une végétation uniforme et allogène, à l'instar des monotones haies de thuyas, ainsi qu'aux clôtures trop ostentatoires, qui fragmentent l'espace en de multiples alvéoles privatives au lieu de l'unifier.

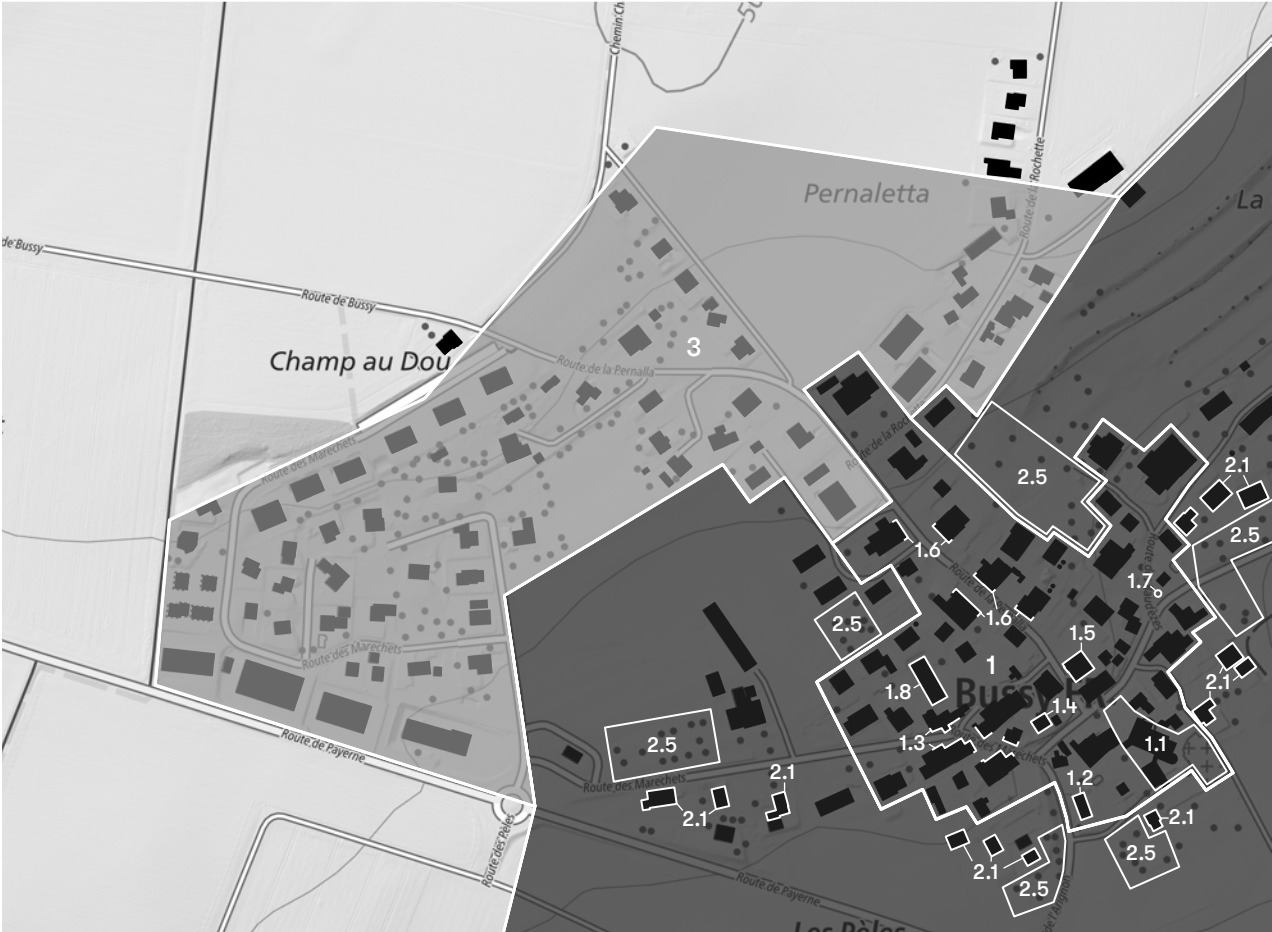
### 3 Développements résidentiels

Un développement résidentiel amorcé dans la seconde moitié du XX<sup>e</sup> siècle, essentiellement composé de maisons individuelles mais également de quelques petits immeubles, prend place en contre-haut du noyau historique (1). Séparé de ce dernier par quelques prés et vergers (2), il s'inscrit en revanche dans la continuité de l'axe filant depuis le noyau en direction du nord-ouest.

Signification importante due à une situation en partie exposée au sommet du tissu historique.
