#### Village

**Vuissens**

Commune de Vuissens, district de la Broye, canton de Fribourg

ISOS  
Inventaire des sites construits à protéger  
en Suisse

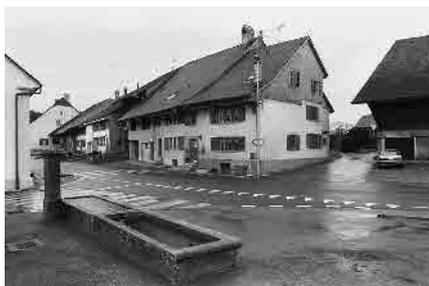
1 Carrefour central

1.1.2	Fontaine à deux bassins, marquant la croisée de l'axe du bâti avec le chemin menant au château						o		1,9
	1.1.3	Ecole avec cinq axes de fenêtres rectangulaires, porte centrale surmontée d'une corniche et toit à pans coupés, milieu 19 <sup>e</sup> s.						o		4,6,9

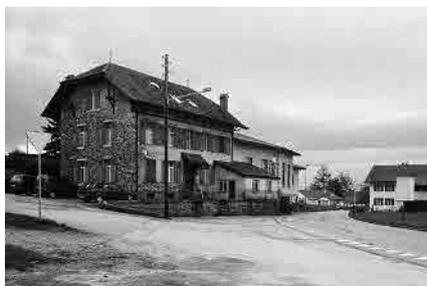
2 Auberge de la Croix-Blanche

1.0.11	Auberge de la Croix-Blanche avec porte centrale sous un auvent et toit à demi-croupes reposant sur des aisseliers en bois, déb. 20 <sup>e</sup> s.						o		2

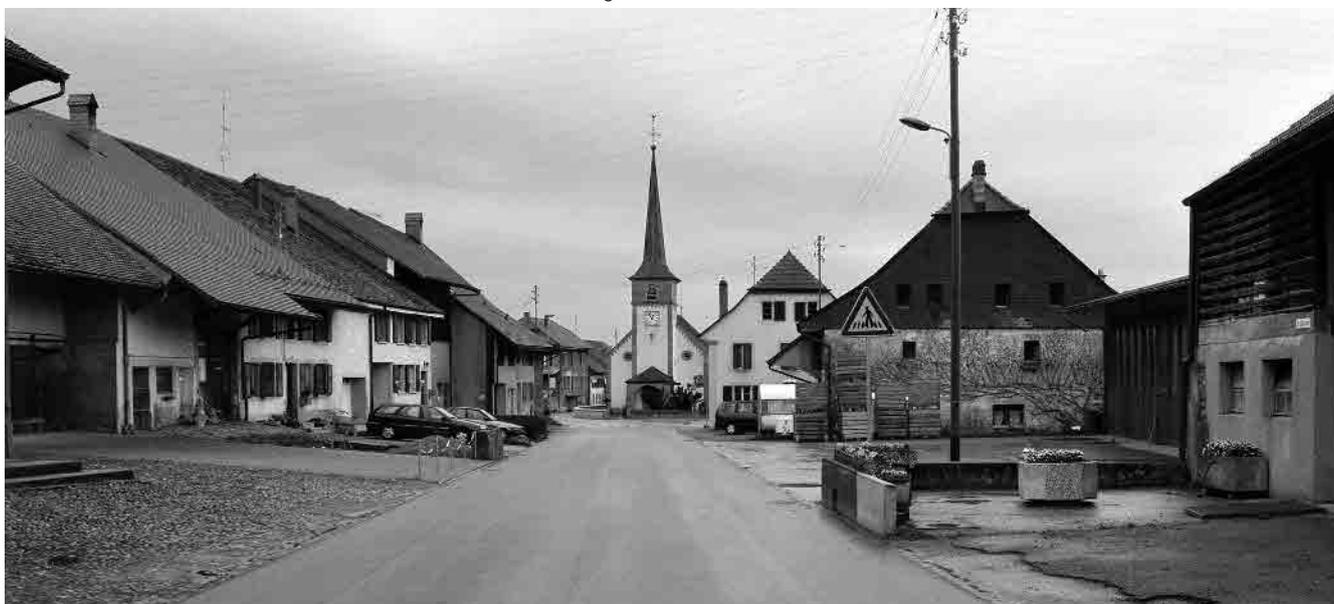
4 Tronçon de rue axé sur l'église

Parfaitement rectiligne, le secteur central (1.1) se distingue par sa densité et la forte interaction qui unit l'église aux deux alignements de fermes. Orientés légèrement en biais, ces derniers induisent un puissant effet de resserrement vers le nord-est où la perspective de la rue se referme sur le clocher-porche de l'église sommé d'une flèche. Côté aval se suivent en ordre détaché l'école du milieu du 19<sup>e</sup> siècle (1.1.3) et deux maisons paysannes encadrant un hangar en briques relativement bas avec un toit en bardage ondulé (1.1.4). Côté amont, un front continu d'une longueur tout à fait spectaculaire (1.1.6) – il ne compte pas moins de 10 fermes – est dégagé par de larges avant-cours dont plusieurs ont conservé leur revêtement de galets. Cet alignement s'articule en deux chaînes presque égales par un décrochement de plan: la moitié méridionale a gardé une remarquable homogénéité, plus que la partie septentrionale qui est déparée par la transformation d'un logis de ferme.

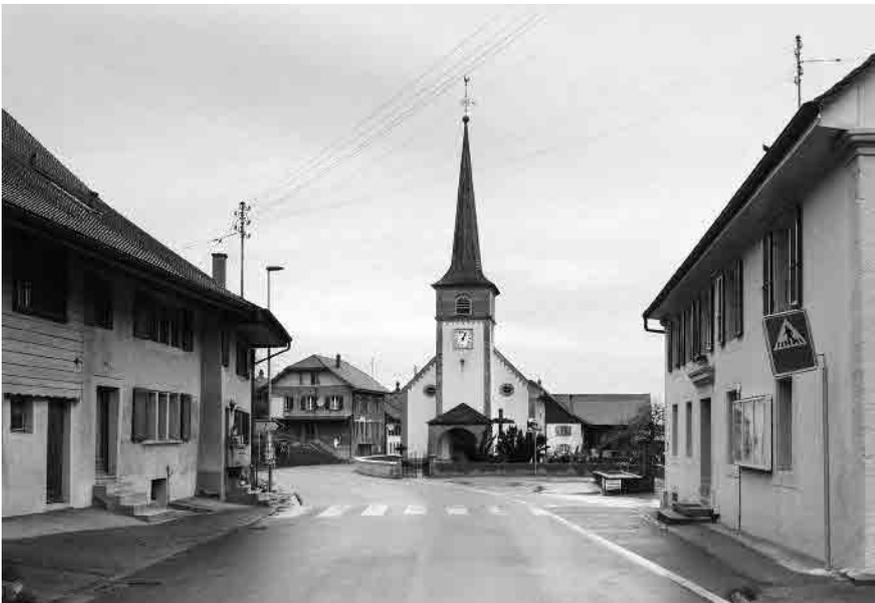
9 Eglise Saint-Vincent, 1804-1805

EE	V	Crêt principal du site, couvert de champs et prolongé au sud-ouest par un replat	a			X	<b>a</b>			
EI	1.1.1	Eglise paroissiale Saint-Vincent et cimetière entouré d'un mur, 1804-05, rest. 1931-32				X	<b>A</b>			3,4,9,11,12

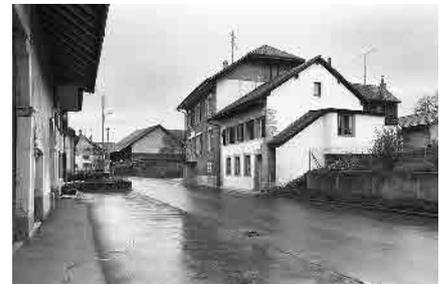
10 Laiterie-fromagerie

1.1.7	Laiterie-fromagerie avec trois axes de baies rectangulaires et toit à pans coupés, 1922						o		9,10
	1.0.8	Marronnier et poirier marquant l'entrée inférieure du tissu bâti						o

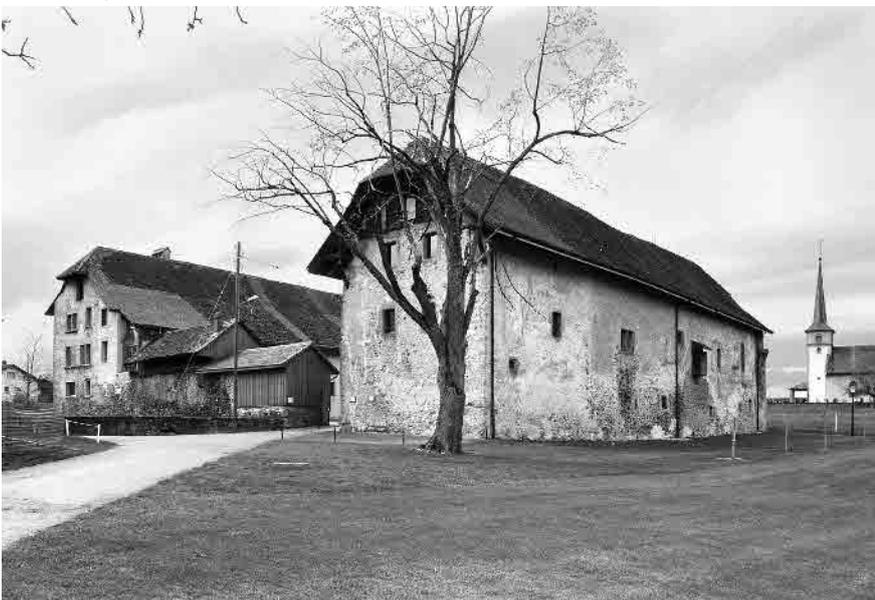
12 Ancienne résidence baillivale

0.2.12	Château savoyard de plan rectangulaire avec cour centrale, 13 <sup>e</sup> s., transf. 16 <sup>e</sup> -18 <sup>e</sup> s.						o		7,12-14
EI	0.2.13	Grand corps de logis septentrional avec tour d'escalier saillante, reconstr. entre 1530-70				X	<b>A</b>			12,13
EI	0.2.14	Grange du château avec imposant toit à pans coupés sommé de deux épis de faite, 18 <sup>e</sup> s.				X	<b>A</b>			14

Relié à la composante principale par un bref chemin se raccordant à l'axe du bâti entre l'école et le portail du cimetière, l'ensemble du château (0.2) regroupe trois imposants bâtiments en maçonnerie qui dirigent les faîtes de leurs profonds toits à demi-croupes ou à pans coupés vers le vallon au sud-est. Les deux corps parallèles du château portent surtout la marque des 16<sup>e</sup>, 17<sup>e</sup> et 18<sup>e</sup> siècles (0.2.12), tandis que la grange située à leur premier plan remonte au 18<sup>e</sup> siècle (0.2.14).
