#### Cas particulier

**La Valsainte**

Commune de Cerniat, district de la Gruyère, canton de Fribourg

ISOS  
Inventaire des sites construits à protéger  
en Suisse

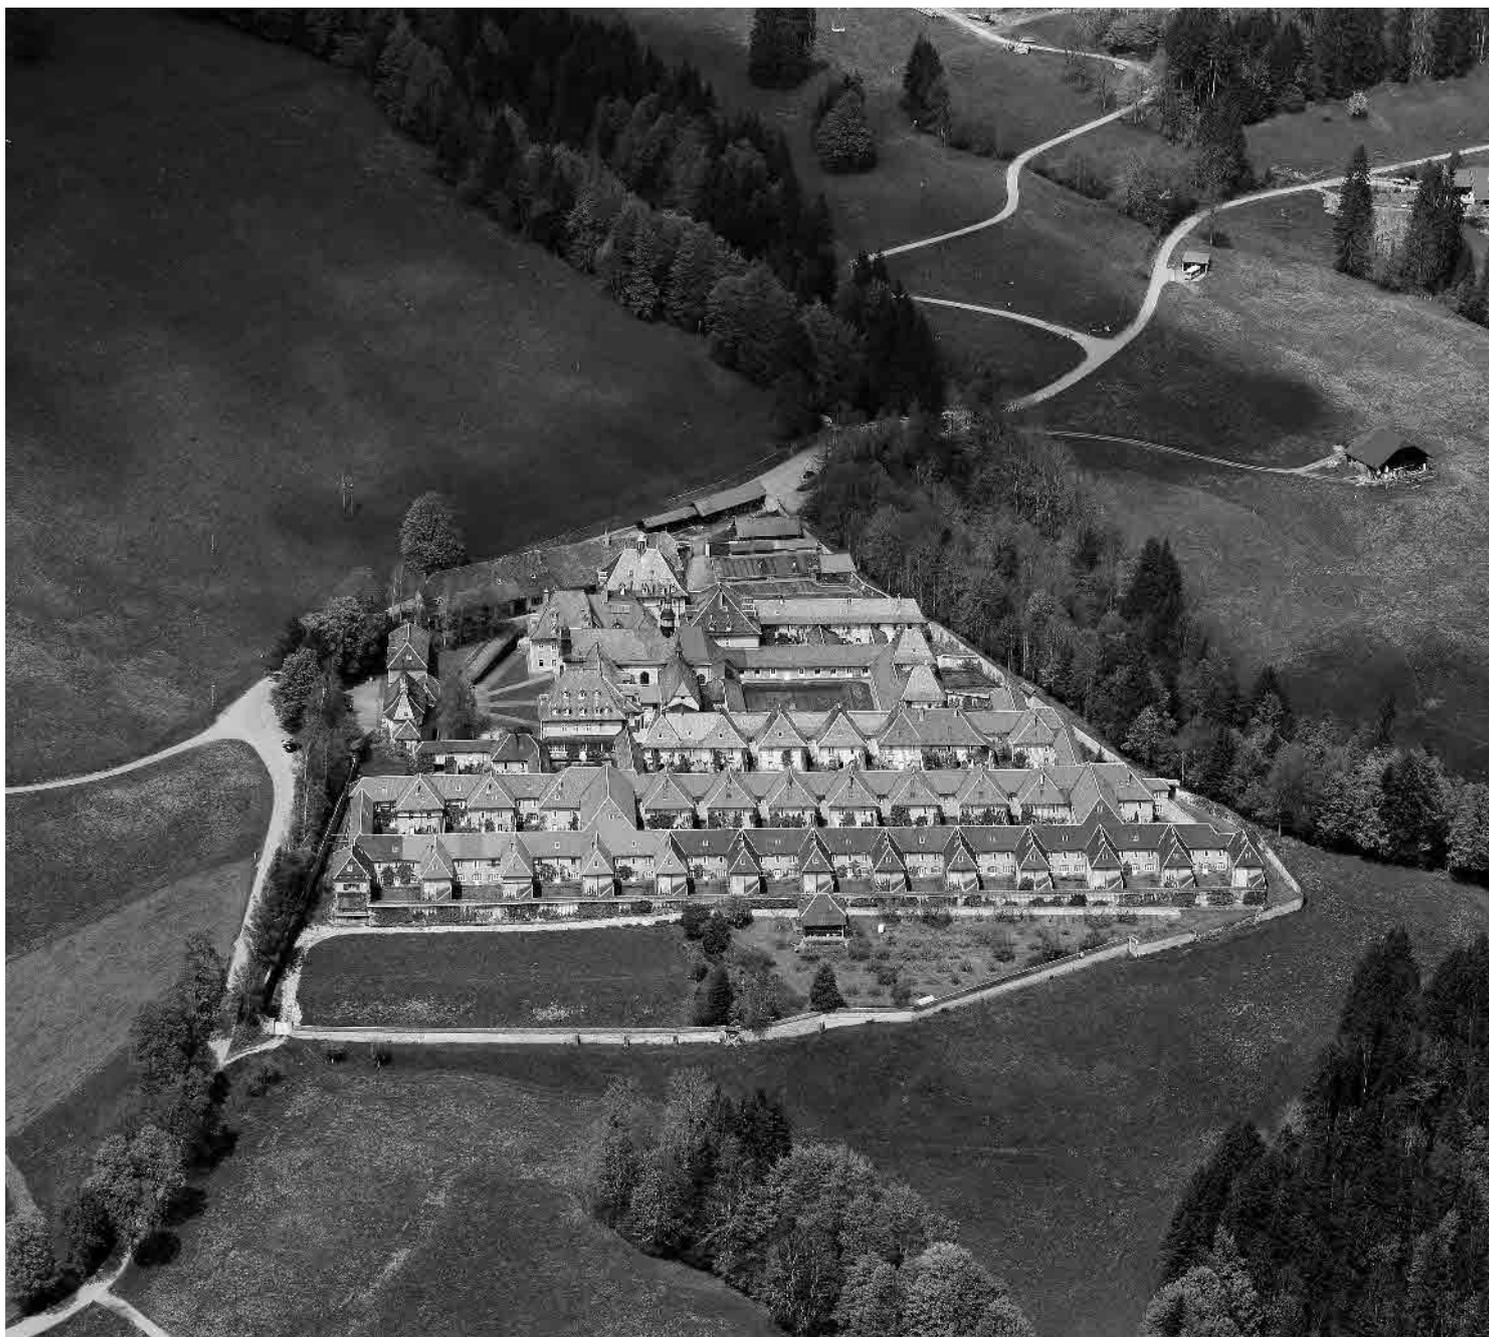
Photo aérienne Bruno Pellandini 2005, © Service des biens culturels, Fribourg

Dernière chartreuse existant en Suisse. Implantation retirée dans le vallon du Javroz, sur une terrasse déterminant la forme polygonale de l'enceinte. Remarquable silhouette caractérisée par les toits des cellules alignées en longues rangées, église au centre d'une cour d'honneur.

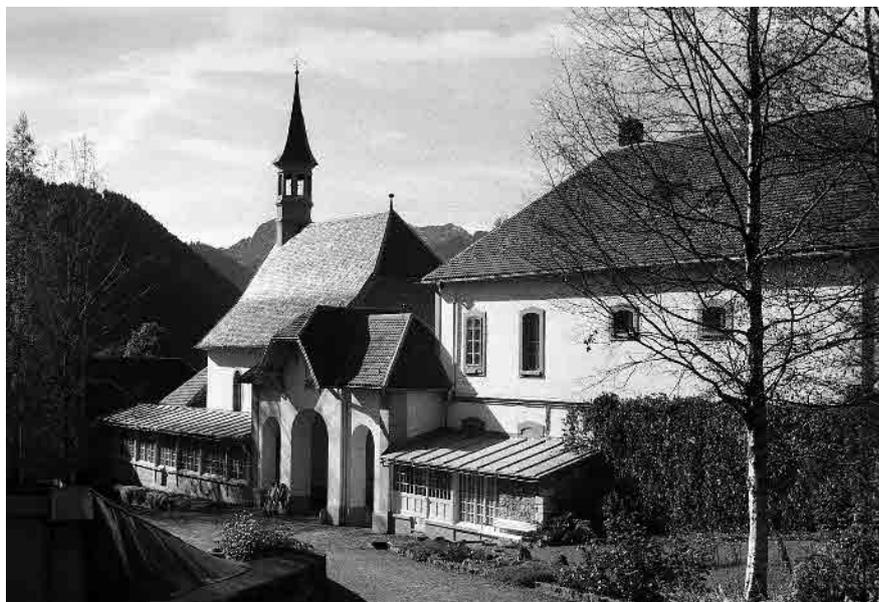
3 Conciergerie et chapelle des Dames

1.0.3	Conciergerie et chapelle des Dames encadrant le portail principal, années 1860						o		3,4,12,15
	1.0.4	Ecuries, 19 <sup>e</sup> s.						o		10-12

Pour protéger leurs moellons du vent et des intempéries, la façade d'honneur, la chapelle des Dames et la conciergerie devraient être enduites d'un crépi.

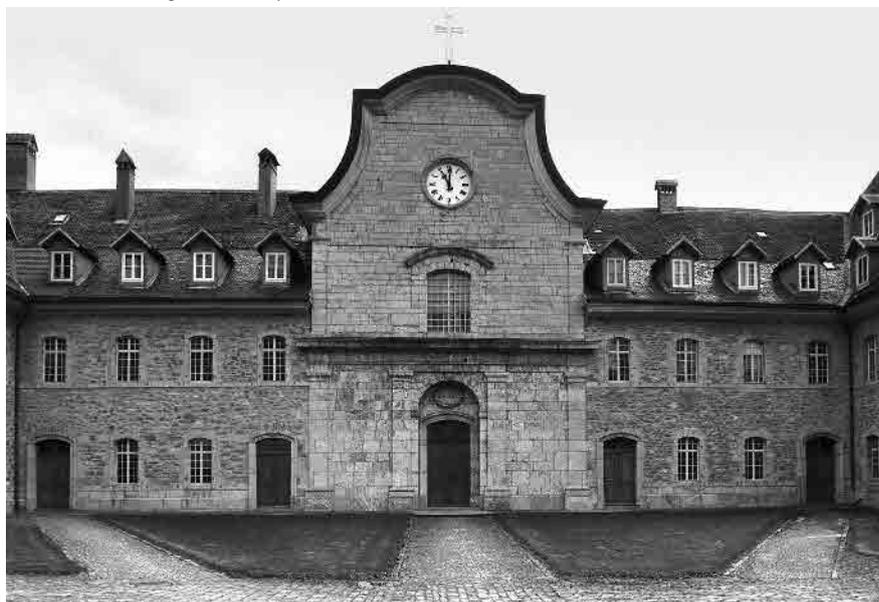
6 Façade d'honneur de part et d'autre de l'église

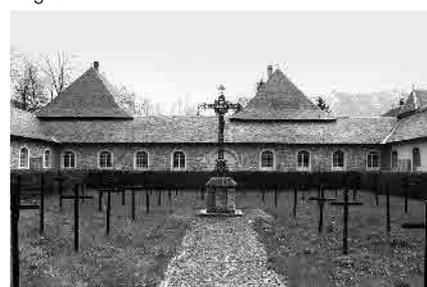
9 Cimetière à l'intérieur du cloître

Dans le prolongement du chœur tourné vers l'est, le cloître renferme le cimetière. Du côté aval, une quarantaine de cellules accompagnées de jardinettes (1.0.5) compartimentent l'espace d'une manière répétitive. Etagées sur trois rangs et séparées latéralement par des murs qui garantissent la solitude quasi complète des Chartreux, elles se rattachent à de longs bâtiments servant de couloirs de communication. Cette disposition très fragmentée et pourtant

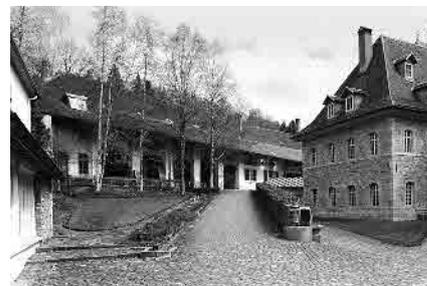
11 Echapée vers les écuries

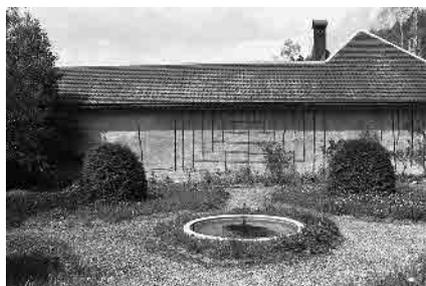
13 Jardin d'une cellule

1.0.5	Cellules des moines, années 1860, 1884, 1903-04						o		1,2,13-15
EI	1.0.6	Mur d'enceinte				×	A			15
	0.0.7	Allée composée ess. de tilleuls						o

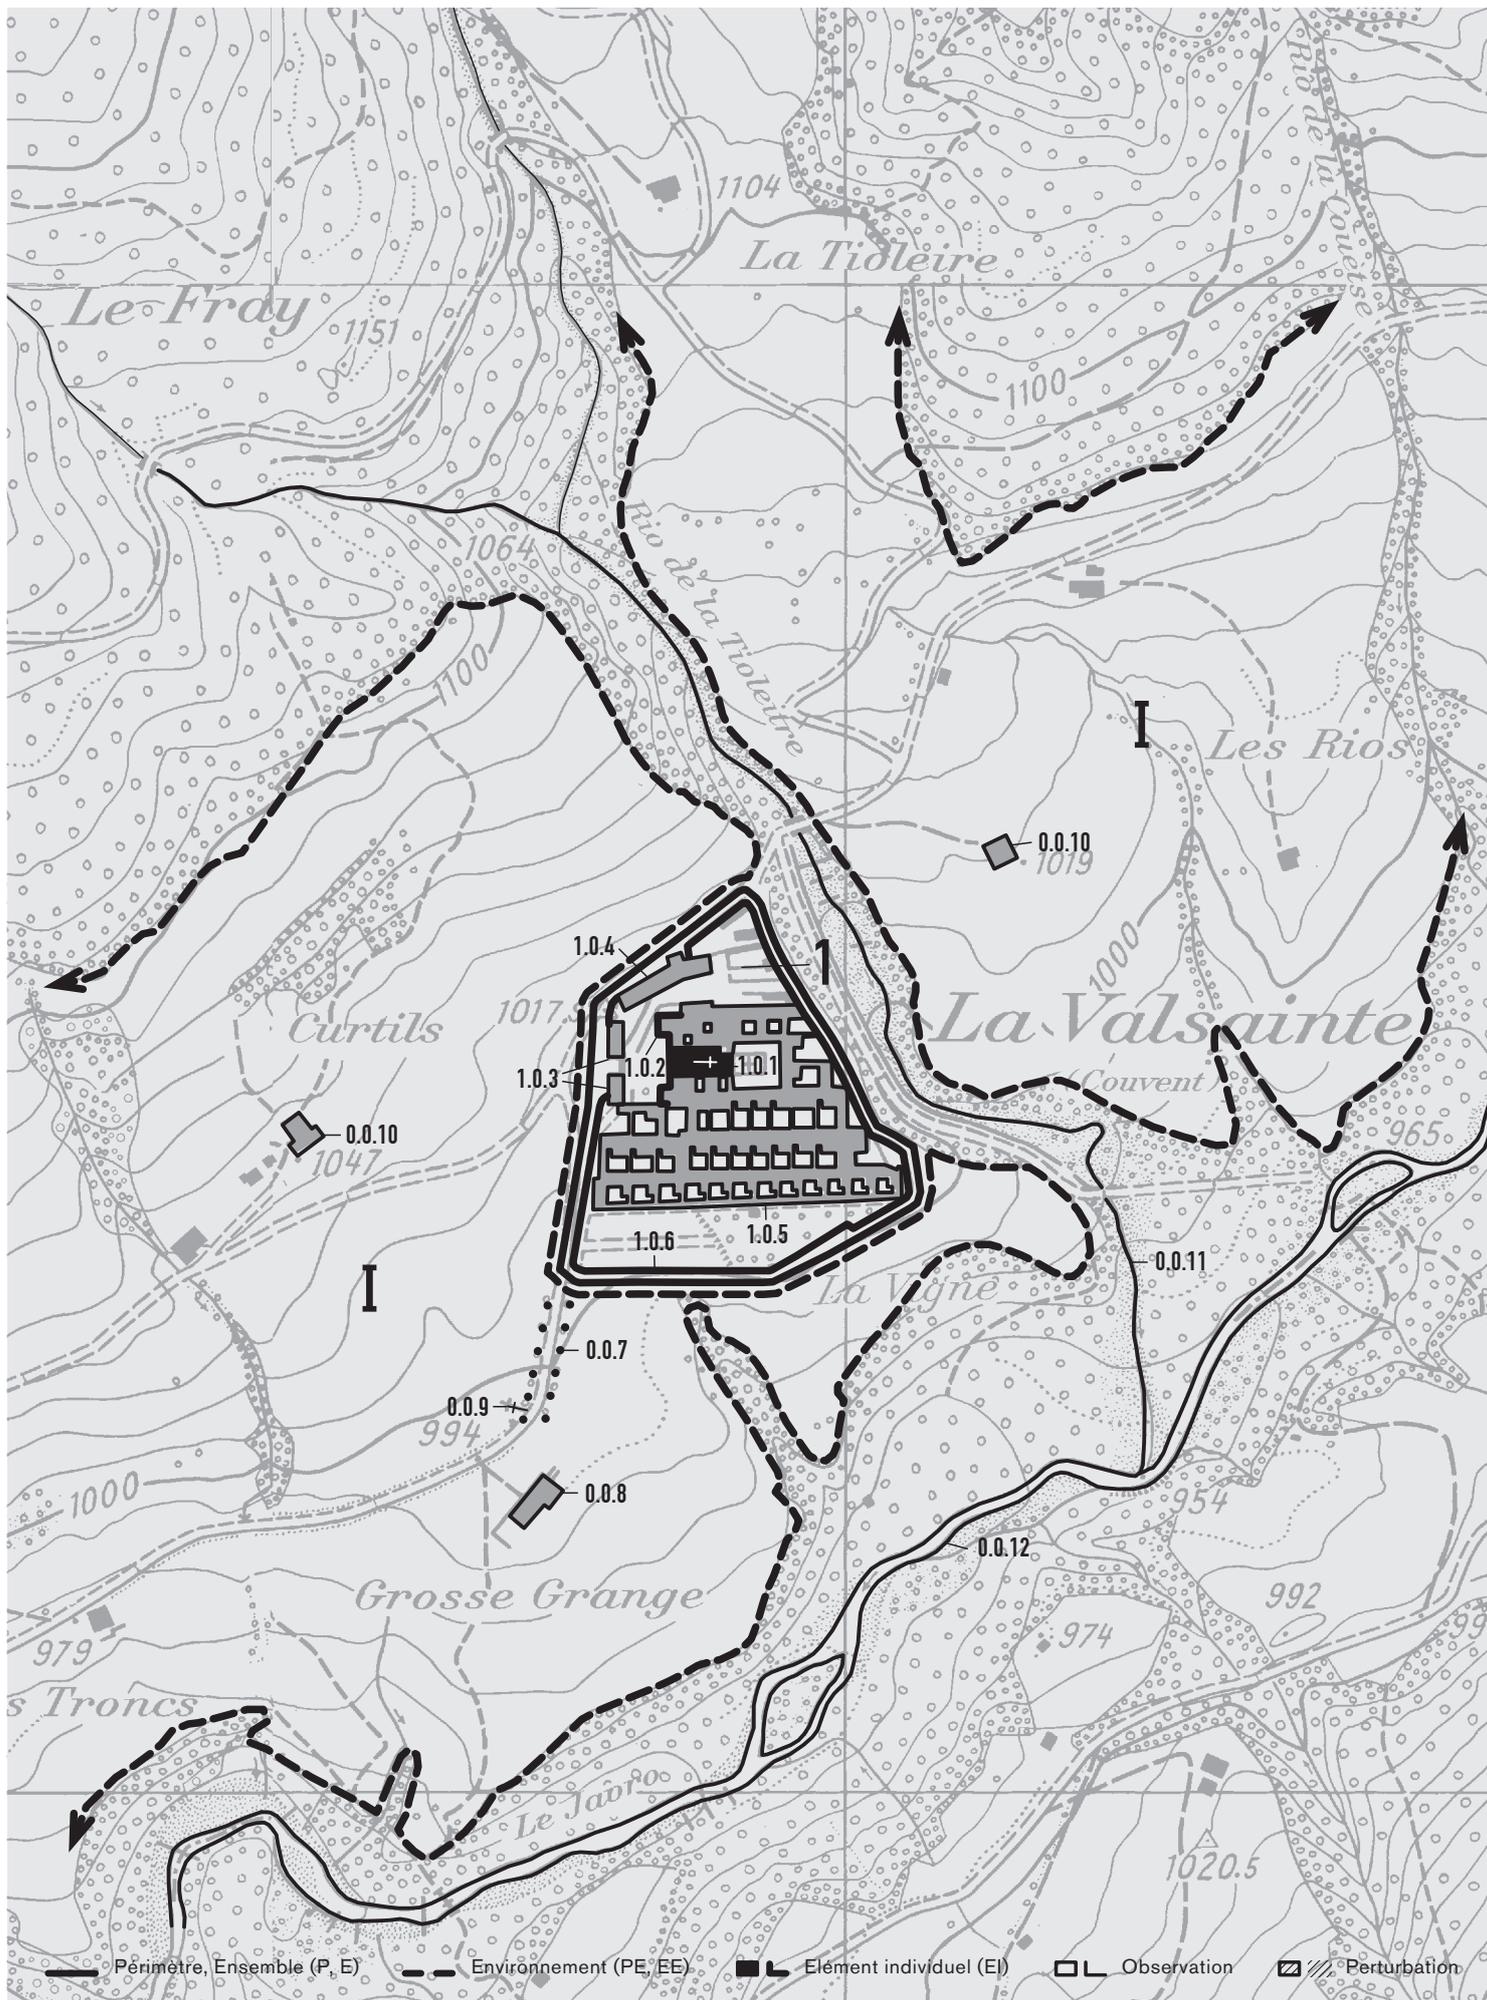
**P Périmètre, E Ensemble, PE Périmètre environnant,  
EE Echappée dans l'environnement, EI Elément individuel**

Type	Numéro	Désignation	Catégorie d'inventaire	Qualité spatiale	Qualité hist.-arch.	Signification	Obj. de sauvegarde	Observation	Perturbation	Photo n°
P	1	Chartreuse de La Valsainte, fondée en 1295, état actuel 18 <sup>e</sup> -20 <sup>e</sup> s.	A	×	×	×	A			1-15
EE	I	Coteau de pâturages au pied de la Berra, structuré par de nombreux cours d'eau	a			×	a			1,2,15
EI	1.0.1	Eglise à haut frontispice baroque en pierre appareillée, années 1730, reconstr. après 1863				×	A			5,6,8
EI	1.0.2	Façade d'honneur de plan classique, divisée en axes réguliers par des fenêtres cintrées, années 1730				×	A			5-7,11
