Braggio

Comune di Calanca, regione Moesa, Cantone dei Grigioni

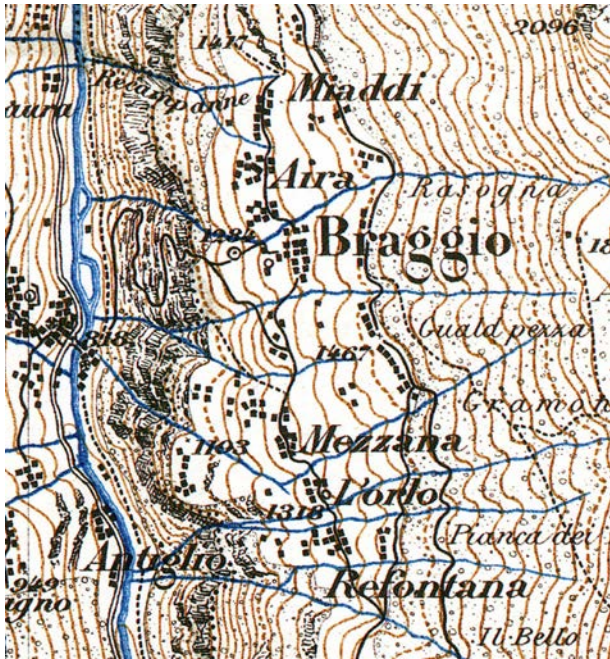
Carta Siegfried 1:25 000, 1875

La prima edizione della carta Siegfried del 1875 mostra le frazioni di Braggio, che, analogamente a oggi, sono distribuite su tutta la lunghezza della parte disboscata del pendio. I singoli nuclei sono separati l'u-

no dall'altro dai corsi d'acqua che incidono la spalla valliva e sono allineati lungo una mulattiera che corre parallela alle curve di livello. Un'altra mulattiera, parallela alla prima, ma più in alto sul pendio, costeggia il margine del bosco fino all'estremità meridionale della radura per poi proseguire nel bosco in direzione di Santa Maria. Lungo tale percorso si allineano molti più edifici rispetto a oggi, probabilmente le stalle e cascine dei maggenghi. Tranne Miadi («Miaddi») e Ör («L'orlo») tutti i nuclei presentano un numero di edifici superiore a quello attuale. La frazione principale, che non è contrassegnata come «Stabbio», ma come «Braggio», appare di dimensioni simili a quelle attuali, per quanto si possa giudicare dalla rappresentazione schematica della carta ottocentesca. Il nucleo è servito da una terza mulattiera che, passando per la chiesa, collega l'insediamento con Selma, superando il dirupo roccioso con pochi tornanti. Due diramazioni del percorso, che doveva essere estremamente ripido, servono anche Mezzana e un piccolo gruppo di edifici che si trova dove oggi sorge la stazione della funivia. Più numerosi di oggi sono anche gli edifici al di fuori dei nuclei sparsi sul pendio, molto probabilmente stalle, specialmente nella parte meridionale della radura, dove è riportato un insieme denominato «Polagé», ora scomparso.

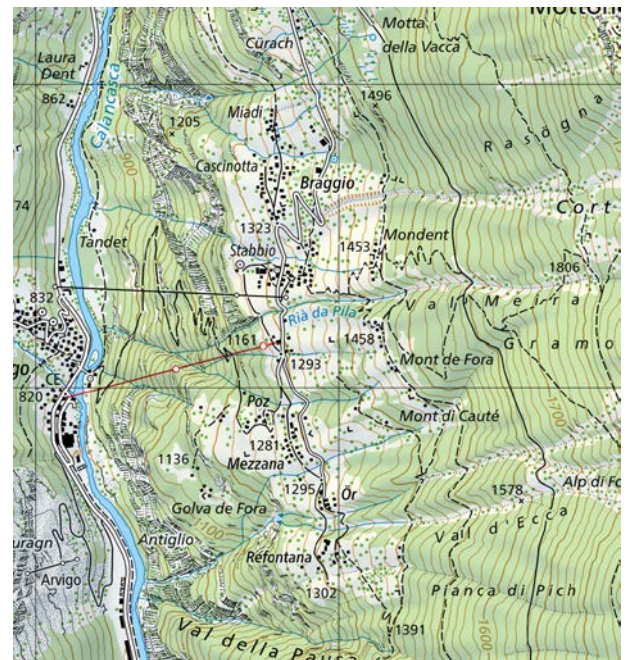
Carta nazionale 1:25 000, 2022

Braggio è ancora in gran parte libera dal traffico motorizzato regolare. Una stradina forestale costruita negli anni 1990 raggiunge l'insediamento da Cauco attraverso l'Auriglia. È percorribile solo con un'autorizzazione speciale. Dal 2015, Braggio fa parte del Comune di Calanca, che comprende la parte centrale della valle con le località di Arvigo, Cauco, Landarenca e Selma. L'ex scuola e municipio è oggi un ostello. Nel 2024, Braggio contava 61 abitanti.

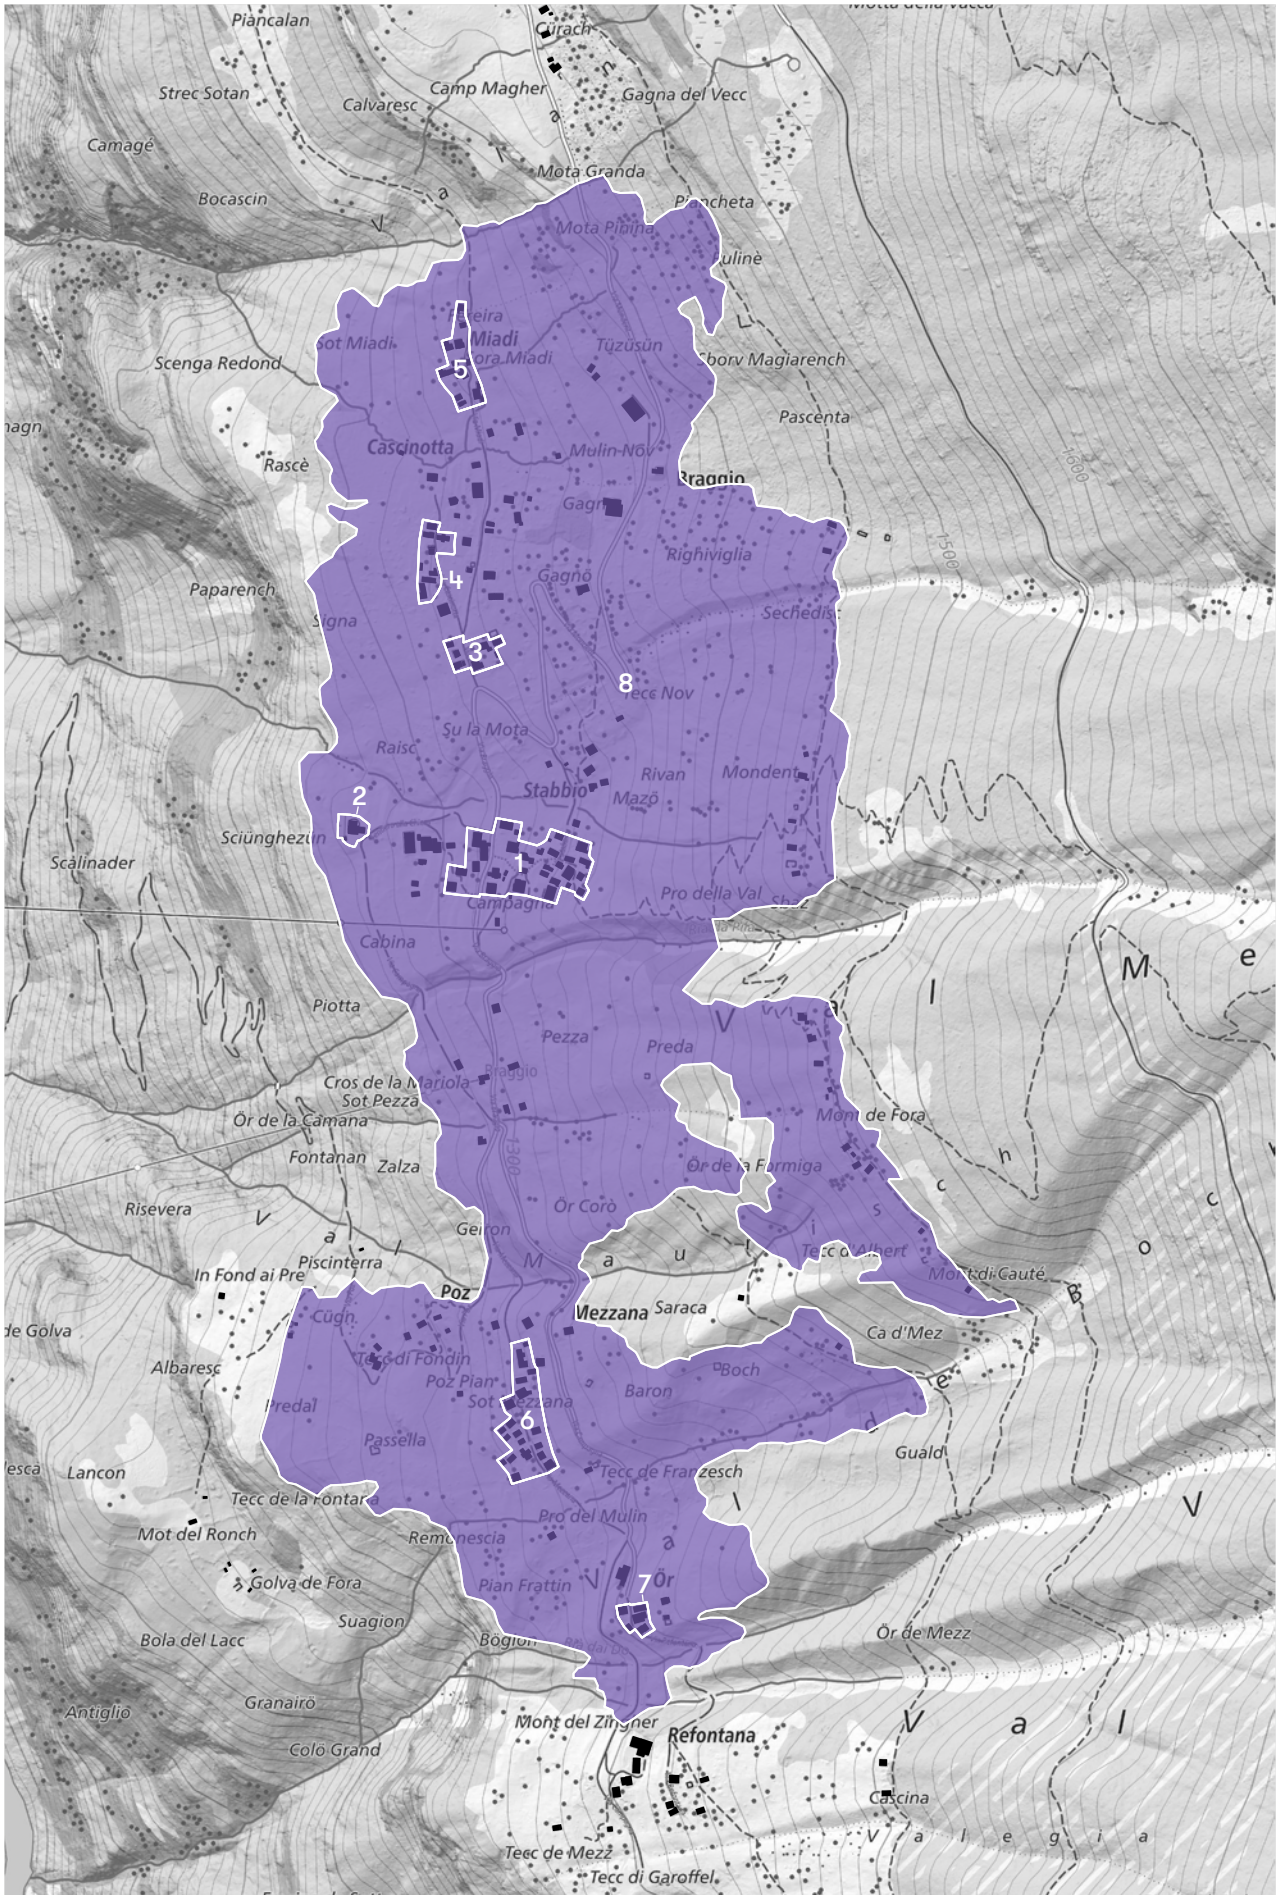
Basi cartografiche: swissTLM 1:7500, pubblicato nel 2024, stato di aggiornamento del 2022

Braggio è costituito da nuclei edilizi compatti di piccole dimensioni distribuiti su un ampio terrazzo prativo che occupa una lunga fascia della spalla del versante orientale della Val Calanca, circa 500 metri al disopra di Arvigo, situato sul fondovalle con cui è collegato tramite una funivia. I nuclei sono distanziati l'uno dall'altro lungo uno stretto sentiero che corre parallelo alle curve di livello. In forte pendenza verso ovest la distesa prativa (8) ricavata da un antico disboscamento, per ampi tratti priva di abitazioni recenti e ancora utilizzata per il pascolo e la praticoltura, è incisa da numerosi riali, alcuni dei quali hanno scavato profondi solchi. I singoli nuclei storici sono posizionati in maniera tale che ciascuno di loro occupa una parte del terrazzo compresa tra due corsi d'acqua. La maggior parte dei nuclei sorge nella sua parte settentrionale; tra questi anche il più grande, Stabbio (1), che presenta la struttura più differenziata dell'insediamento e nel quale si collocano alcuni edifici pubblici. Risalente fino al secolo XVII,

ma per lo più al secolo XIX, l'edificazione a maglia discontinua e aperta si distribuisce su più gradoni del pendio. Condivide con tutti gli altri nuclei di Braggio l'orientamento uniforme degli edifici con i colmi posti di punta. Stabbio ha il rapporto più privilegiato con il complesso della chiesa parrocchiale dei Santi Bartolomeo e Anna (2), posto più a valle, ai limiti del precipizio boscoso verso la Calancasca. Tranne l'insieme di Miadi (5), le cui abitazioni e stalle costruite tra i secoli XVII e XX sono disposte essenzialmente intorno a un piazzale prativo, gli altri nuclei (3, 4, 6, 7) sono semplici allineamenti di pochi edifici rurali. Anche questi risalgono fino al secolo XVII e sono distribuiti in modo tale che le abitazioni sorgono soprattutto sul lato a monte e le stalle con fienile sul lato a valle del sentiero. Nonostante i numerosi riattamenti delle vecchie dimore e la conversione di quasi tutti gli edifici utilitari a scopi residenziali, la maggior parte dei nuclei ha mantenuto un forte e autentico carattere rurale.

-
- 1 Stabbio** — Nucleo principale con edifici pubblici, dimore rurali ed edifici utilitari per lo più di costruzione mista in pietra e legno, secc. XVII-XX

- Obiett. di conservazione A
-
- 2 Santi Bartolomeo e Anna** — Complesso ecclesiastico composto da chiesa parrocchiale, cimitero e ossario, a partire dall'inizio del sec. XVII su preesistenza integrata nel corpo attuale della chiesa, soprattutto 1701, rest. 1971-2005

- Obiett. di conservazione A
-
- 3 Aira** — Piccolo nucleo rurale a struttura lenta dominato da dimora imponente, secc. XVII-XIX
-

- 4 Cascinotta** — Ex nucleo rurale a struttura lenta fortemente trasformato in quartiere residenziale, secc. XVII-XX
-

- 5 Miadi** — Ex aggregato rurale composto da dimore e stalle con fienile riattate ad abitazioni disposte intorno ad uno spazio prativo interno, gran parte dell'insieme recintato, secc. XVII-XX

- Obiett. di conservazione A
-
- 6 Mezzana** — Nucleo rurale in pendio a edificazione diversificata, piuttosto lenta, dimore sul lato a monte e stalle con fienili sul lato a valle, secc. XVII-XIX

- Obiett. di conservazione A
-
- 7 Ör** — Minuscolo insieme rurale in pendio, densa consecuzione di abitazioni e stalle con fienili con colmi di punta, secc. XVII-XXI

- Obiett. di conservazione A
-
- 8 Prati e pascoli** — Alto terrazzo inciso da numerosi riali con prati e pascoli, in pendenza variabile verso ovest, risultato di un antico disboscamento

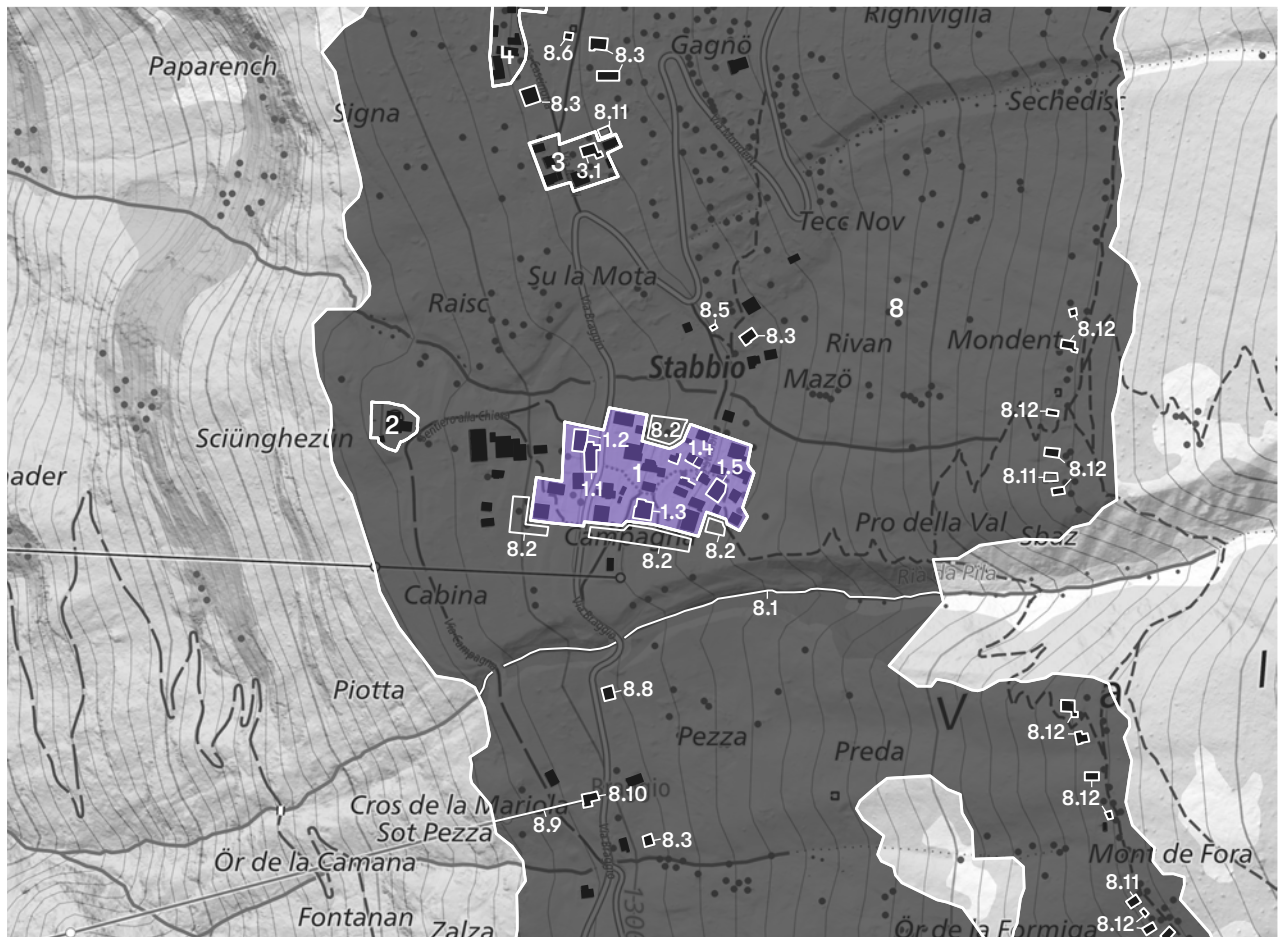
1 Stabbio

Il nucleo maggiore e più importante di Braggio è composto da edifici di origine rurale allineati in file parallele su diversi livelli del ripido pendio. Il piccolo nucleo è strutturato da una stradina di attraversamento asfaltata che corre parallela alle curve di livello e uno stretto sentiero lastricato o erboso, in parte a gradini, che corre in linea di caduta del pendio. La conformazione insediativa è dettata unicamente dalla topografia del luogo. L'edificazione è densa nella parte più bassa e in quella più alta del nucleo, mentre è piuttosto lenta nella parte a mezza quota, dove a ogni abitazione si affianca sul lato sud un giardino spesso cinto da uno steccato, a volte terrazzato e con muri di controripa a secco, che a tratti delimitano il percorso gradinato. In questa sezione centrale è situata l'ex scuola, oggi adibita ad albergo (1.3), l'edificio più vistoso dell'intero nucleo. La costruzione in muratura di due piani con tetto a capanna e vari corpi aggettanti spicca non solo per il suo volume, ma anche per la sua posizione esposta sul margine meridionale del nucleo. Due semplici fontane con vasche di gneiss sono installate lungo il percorso scalinato: una, posta su una piazzola erbata all'altezza dell'ex scuola, e l'altra in cima alla ripida salita, dove arreda un piccolo slargo (1.4) definito su quattro lati da abitazioni rurali ed edifici utilitari. Si tratta della parte più densa del nucleo, in cui gli edifici sono allineati in stretta successione intorno a una dimora signorile in muratura (1.5) fuori scala rispetto agli edifici vicini. Con il suo tetto asimmetrico coperto in pioda crea un forte accento alla vista da lontano, soprattutto da nord. La quasi totalità degli edifici rurali risalenti, i più vecchi, fino al secolo XVII, è esile sia di pianta che di prospetto con tetto di pioda a due falde e colmi posti di punta, pertanto con i lati di frontone rivolti verso valle. Solo i pochi abbaini degli edifici ristrutturati rompono la regolarità del paesaggio dei tetti. Nella parte bassa del nucleo l'oratorio della Madonna Addolorata (1.1) con l'ex canonica (1.2) giustapposta al coro e un'abitazione con tetto a padiglione sfalsata sul lato sud dell'edificio ecclesiastico, tutte costruzioni in muratura, formano un piccolo insieme lungo la stradina asfaltata.

Come in tutta la Calanca, le dimore rurali, le stalle con il fienile e i granai o torbe sono elementi separati. Le abitazioni sono costruzioni miste in legno e pietra, di solito di due piani, con la parte a travi squadrate e incrociate sul lato verso valle, poggiante su uno zoccolo in muratura che, sul lato verso il pendio, include anche il primo piano. I tetti a due falde di solito sono coperti in piode, a volte anche in tegole o eternit. Le torbe e le stalle più vecchie hanno solo il basamento in pietra, sul quale poggia una costruzione di tronchi tondi incrociati del tipo Blockbau. Le stalle più giovani hanno invece conci angolari. Le parti lignee degli edifici imbrunite dal sole contrastano con le parti in muratura spesso intonacate di bianco e determinano la colorazione del nucleo. Ad eccezione di due case unifamiliari poste di fronte all'oratorio, una delle quali all'ingresso meridionale del nucleo con un effetto leggermente perturbante a causa delle sue dimensioni eccedenti quelle delle dimore rurali tradizionali, a Stabbio non vi sono costruzioni di data recente. In compenso, tutte le vecchie abitazioni sono riattate, in parte ampliate, e gran parte degli edifici utilitari sono riconvertiti ad uso residenziale. Tali interventi non sempre sono stati effettuati con cautela e nel rispetto della sostanza edilizia storica.

Qualità spaziali elevate grazie alla disposizione uniforme degli edifici, quasi tutti volti con il lato di frontone verso la valle, a formare fronti sfalsati sul pendio, particolarmente impressionante alla vista dal basso e lungo un sentiero a gradoni che percorre il nucleo longitudinalmente alla sponda. Elevate qualità anche per la ricca varietà dovuta all'alternanza di sezioni a edificazione densa e sezioni a edificazione lenta, arricchita da un piccolo vuoto chiaramente definito nella parte più densa del nucleo e splendidi giardini terrazzati, così come da spazi intermedi conservati in uno stato naturale. Elevate qualità, non da ultimo, grazie all'adattamento perfetto dell'edificazione all'andamento del terreno e alla permeabilità degli spazi privati e semi-privati intorno alle case, che garantiscono una naturale continuità tra il nucleo e i pascoli circostanti, nonché per la vista sugli altri nuclei di Braggio e sul paesaggio sudalpino.

1.1 Oratorio della Madonna Addolorata

Sala con tetto a due falde con torretta a vela a cavallo del colmo, 1822, coro e sacrestia 1928

1.2 Ex canonica

Edificio giustapposto sul lato ovest dell'oratorio intonacato con tetto a due falde in piode, imponente facciata di tre piani verso valle ritmata da tre assi di finestre, probabilmente sec. XIX

1.3 Albergo ed ex scuola □

Grande costruzione probabilmente mista con cortina di muro sulla parte lignea, di due piani con tetto a due falde, ampliamento sul lato nord coperto da un tetto a volta, intonaco a tinta calda, domina il margine del nucleo alla vista da lontano, aspetto esteriore inizio sec. XX, molto probabilmente su preesistenza storica

1.4 Vuoto pubblico □

Piccolo slargo del sentiero gradinato definito su quattro lati da abitazioni ed edifici utilitari rurali e arredato da fontana con vasca rettangolare di gneiss, pavimentazione erbata, in parte sterrata

1.5 Casa signorile □

Edificio di tre piani con tetto a tre falde e ampliamento sul lato nord anch'esso con tetto a tre falde, facciate intonacate strutturate da assi di finestre irregolari e un balconcino sul lato sud, aspetto esteriore del sec. XIX, molto probabilmente di data più remota

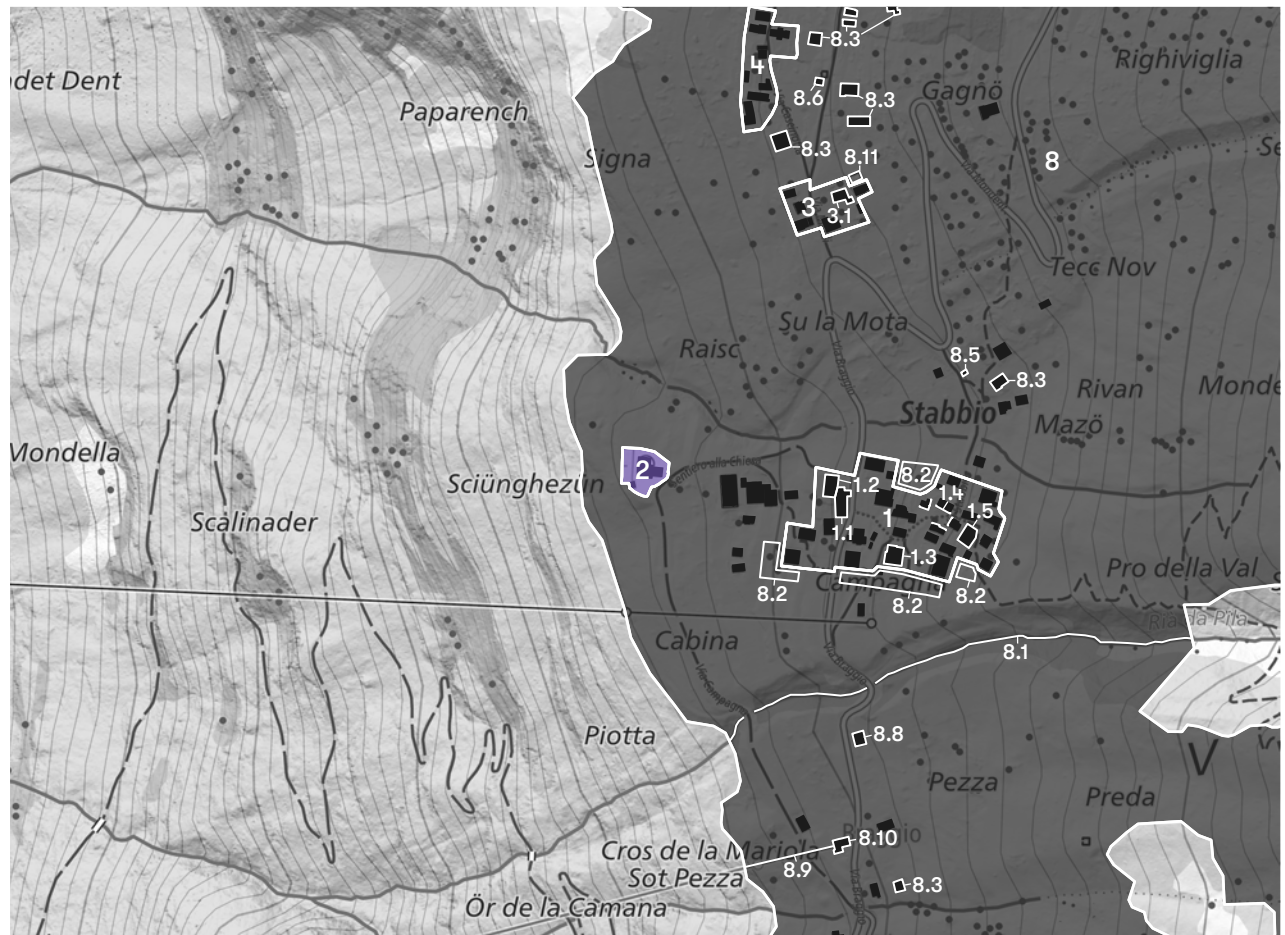
2 Santi Bartolomeo e Anna

La chiesa parrocchiale dedicata ai Santi Bartolomeo e Anna, consacrata nel 1633 e ricostruita nel 1701, con il relativo cimitero, e un ossario, probabilmente coevo, formano un insieme circondato da un muro a secco che, sul lato verso valle, funge anche da controripa e, sul lato a monte, è sormontato da una palizzata. Il piccolo complesso sorge isolato al disotto del nucleo di Stabbio (1) su un piccolo balzo del pendio prativo (8). Posto proprio sull'orlo del precipizio che si getta nel fondo valle, il complesso ecclesiastico sovrastato dall'alto campanile a doppia cella campanaria occupa una posizione ricorrente tra le chiese di montagna, che garantisce la massima visibilità e la migliore udibilità delle campane nella valle. Un semplice cancello nell'angolo sud-est del muro di recinzione dà accesso alla piccola area sepolcrale prospiciente il sobrio prospetto principale della chiesa a navata unica orientata, con cappella laterale, campanile con tetto a piramide e sacrestia sul lato nord. La chiesa intonacata di bianco ha il tetto a due falde in pioda e aperture ad arco a mezzo o a tutto sesto. La chiesa si presenta oggi nello stato che le hanno conferito i lavori di restauro conclusi nel 2005, resi necessari dopo un lungo periodo di degrado. Lo stesso vale per il minuscolo ossario con tetto a due spioventi e apertura anch'essa ad arco a mezzo sesto, che sorge, ombreggiato da un albero di latifoglie, nell'angolo sud-est del cimitero, da dove si gode di una vista panoramica su un ampio tratto della Val Calanca.

Qualità spaziali elevate a causa dell'area sepolcrale intimamente definita dal prospetto principale della chiesa, dall'ossario e dal muro di recinzione. Qualità elevate anche grazie al posizionamento ravvicinato della chiesa e dell'ossario, che definisce una strettoia e contrasta con la spettacolare vista panoramica.

Qualità storico-architettoniche elevate a causa degli edifici seicenteschi di alto valore architettonico. Qualità elevate soprattutto grazie alla chiesa come tipico esempio di chiesa originariamente volta a nord e poi girata ad oriente, che integra nella sua cappella laterale il coro della costruzione precedente.

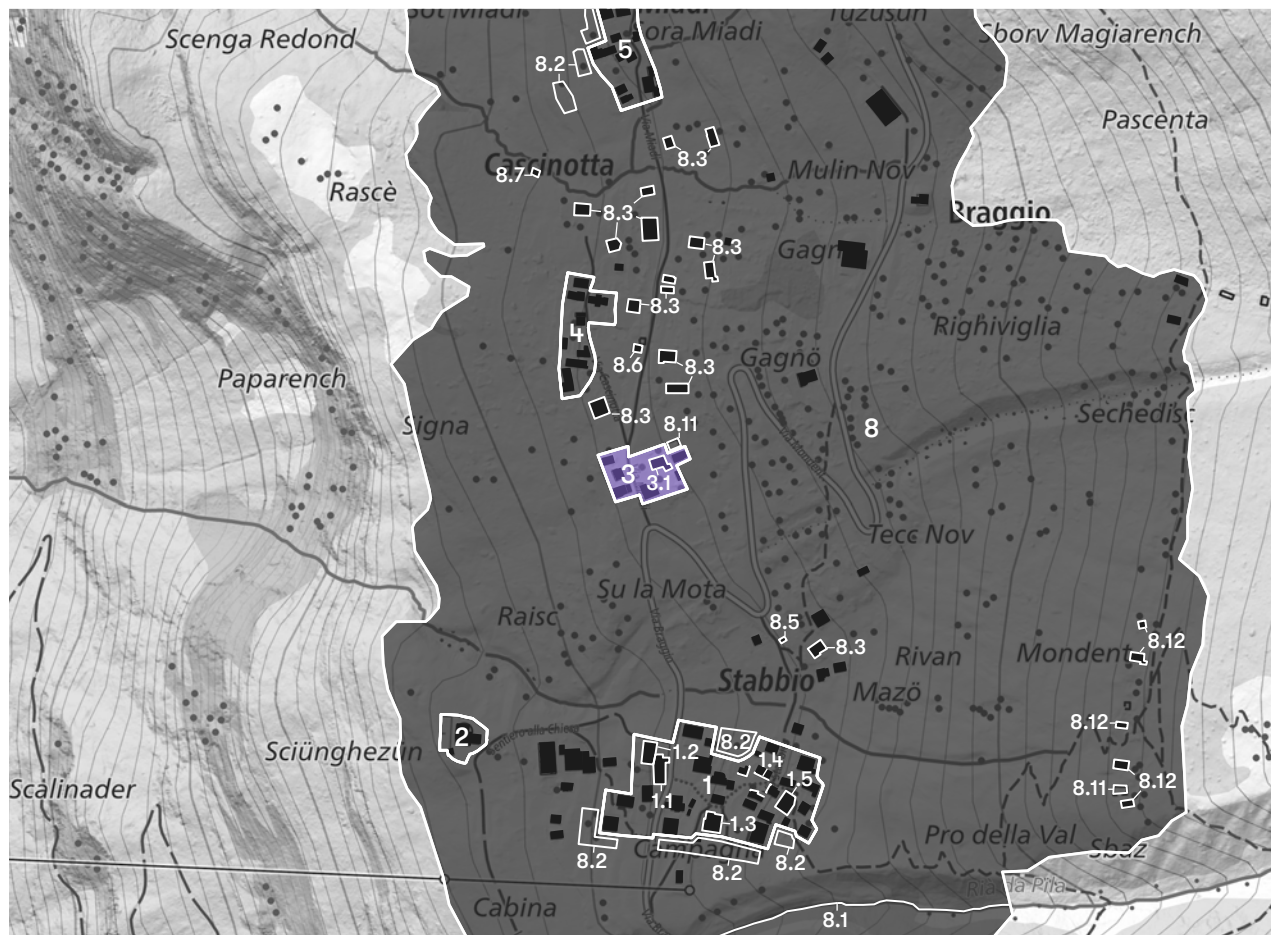
3 Aira

Il gruppo di edifici rurali risalenti ai secoli XVII-XIX è posto a settentrione di Stabbio (1), con cui intrattiene un rapporto a vista privilegiato a causa della posizione leggermente più alta. Una stradina sterrata che corre parallela alle curve di livello attraversa il minuscolo nucleo, ma gli edifici non si orientano a una rete viaria; piuttosto, sembrano sorgere direttamente nel pendio prativo. Dalla parte verso monte si trovano le case abitative o miste, mentre dalla parte verso valle sono soprattutto stalle con fienile, di cui una, probabilmente di data più recente, è costruita interamente in pietra, mentre le altre, più vecchie, sono di consueta costruzione mista a travi incrociate su basamento in pietra. Domina il piccolo nucleo un edificio (3.1) di tipologia estranea alla Calanca interna. La costruzione con il lato di frontone rivolto a valle acquista un particolare rilievo per essere posto su un gradino prativo superiore al livello della stradina con giardino ornato da un taglio che fornisce una forte sottolineatura.

Alcune qualità spaziali a causa della maglia lenta degli edifici di forte carattere solitario adattati armoniosamente all'andamento del terreno con forte simbiosi tra edificazione e pascoli circostanti. Alcune qualità anche grazie alle pavimentazioni lasciate in uno stato naturale, che contribuiscono alla transizione fluida tra abitato e paesaggio.

Qualità storico-architettoniche elevate a causa degli edifici utilitari in buono stato di conservazione risalenti, i più vecchi, al secolo XVII, eretti per lo più secondo le norme costruttive tradizionali della Calanca interna. Qualità elevate soprattutto grazie alla singolarità tipologica di una dimora con rustico integrato di alto valore costruttivo e in ottimo stato di conservazione.

3.1 Casa rurale unita

Edificio plurifunzionale in muratura ad intonaco liscio nei piani e intonaco rugoso nello zoccolo, assemblante abitazione e stalla con fienile sotto un solo tetto a due falde coperto in pioda, ballatoio sul lato di frontone e corpo con balconcino giustapposto sul lato verso monte, in ampio giardino con imponente tiglio, sec. XIX

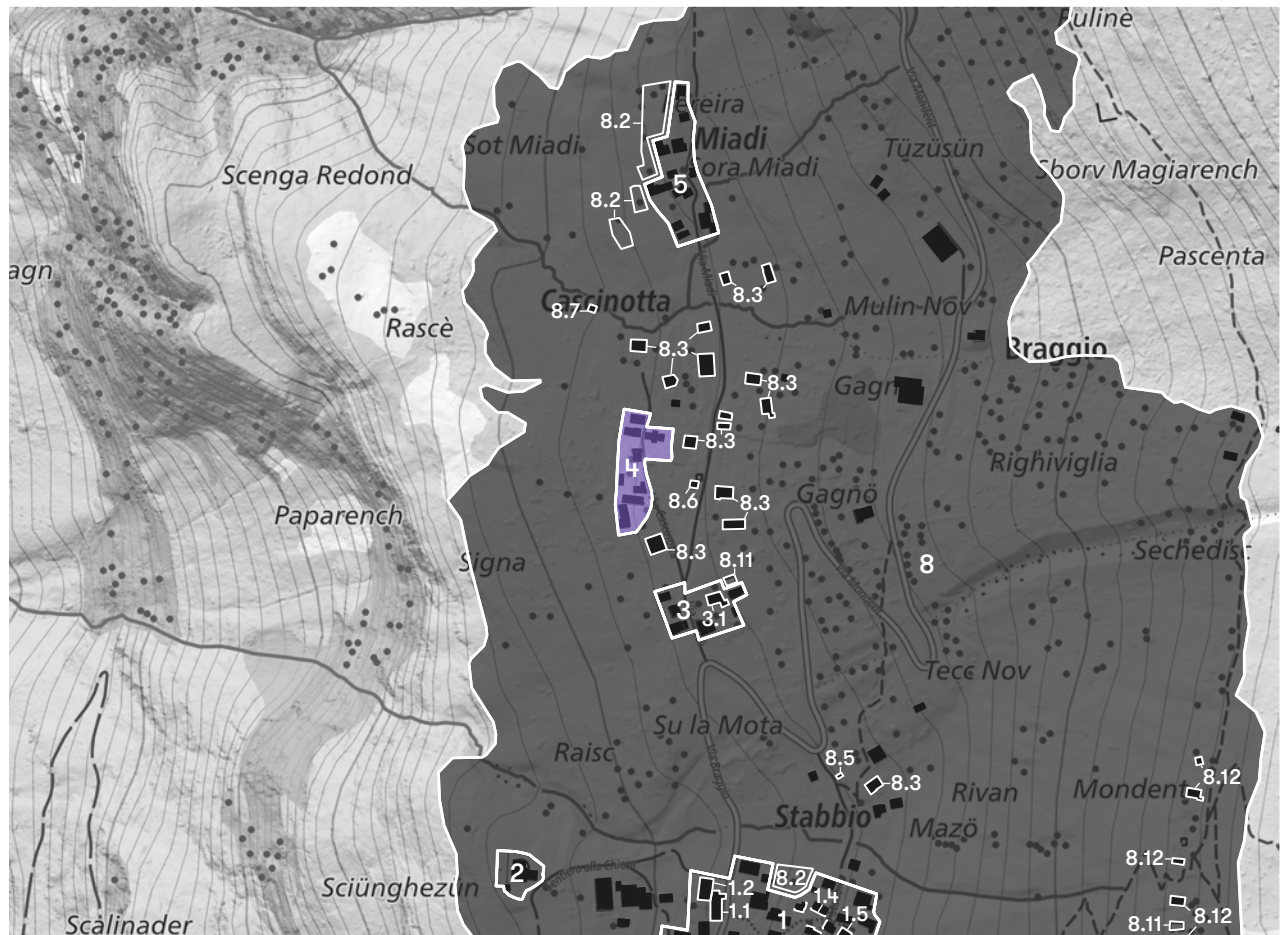
4 Cascinotta

Le ex stalle e cascine, quasi tutte trasformate in abitazioni, e poche dimore rurali sono aggregate a maglia discontinua e aperta. Pur collegate da una stradina sterrata che corre parallela alle curve di livello, in realtà non si orientano a questa, ma sorgono liberamente sul pendio prativo. Le vecchie dimore e cascine, erette probabilmente dal secolo XVII, sono costruzioni miste in pietra e legno, con tetti a due falde coperti di tegole. Sono disposte con il colmo di punta e la parte di frontone in legno rivolta verso valle, mentre la parte in pietra è sul lato verso monte. Una dimora composta di tre corpi giustapposti, che sorge sul lato verso valle del sentiero, è un esempio di una cosiddetta casa a sviluppo verticale mista, cioè composta da una parte in pietra e legno, più primitiva, che posteriormente veniva ampliata con un'aggiunta laterale, in una cosiddetta casa a sviluppo orizzontale. Le vecchie stalle sono interamente in legno su zoccolo di pietra, mentre quelle più recenti, costruite probabilmente a partire dalla seconda metà del secolo XIX, sono in pietra. Sul lato verso monte della stradina sorge una vecchia casa rurale, la cui parte in muratura è sostituita da una costruzione in cemento armato con frontone a croce, dal linguaggio architettonico postmoderno. Sul lato sud ha un grande giardino recintato. Gli spazi intermedi sono in gran parte intatti con superfici erbose o sterrate. Gli ex edifici utilitari hanno soprattutto sul lato verso valle piccole aree prative spianate e recintate da bassi muri a secco.

Alcune qualità spaziali del nucleo compatto grazie alla sorprendente variazione strutturale dovuta all'alternarsi di tratti densi e tratti lenti su un fazzoletto di terreno, ma con scarso rapporto spaziale degli edifici tra loro. Alcune qualità anche grazie al perfetto adattamento degli edifici più vecchi alla topografia del luogo, con colmi disposti di punta e sfalsati sul pendio.

Alcune qualità storico-architettoniche a causa di un'edificazione rurale tipica della tradizione costruttiva in legno e pietra della Calanca interna e grazie ad un raro esempio di dimora che testimonia una fase di evoluzione dal modello di casa a cosiddetto sviluppo verticale più antico a quello a sviluppo orizzontale più recente. Valutazione solo media a causa dei molti interventi che hanno alterato la sostanza edile storica di alcuni edifici, il che ha un forte impatto in un agglomerato così piccolo.

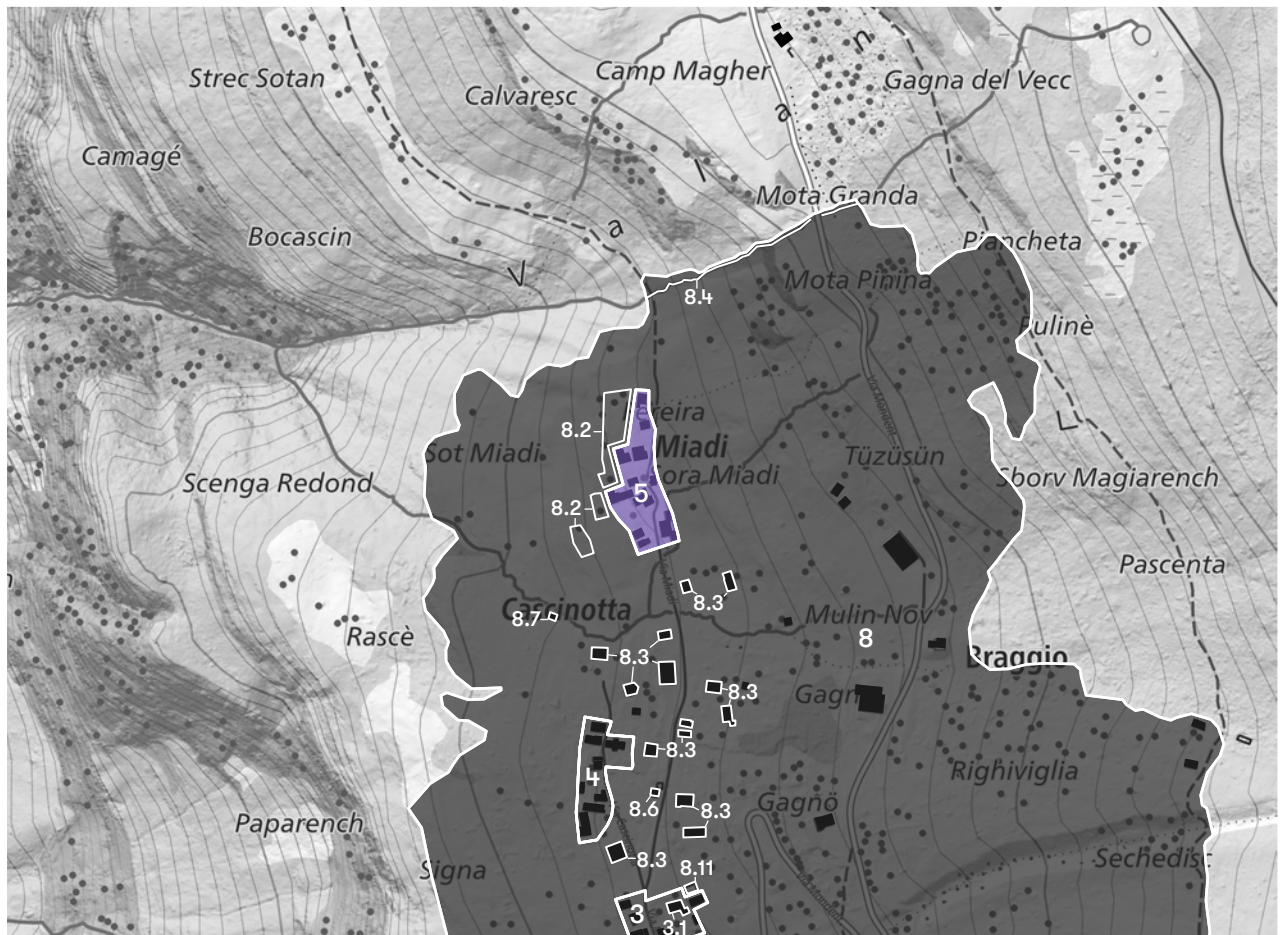
5 Miadi

Il piccolo insieme edilizio un tempo rurale più settentrionale di Braggio occupa un dosso del pendio. A differenza degli altri nuclei dell'insediamento, gli edifici qui sorgono su un terreno che pende non solo verso ovest, ma anche verso sud. Miadi è costituito da una decina di edifici soprattutto utilitari e poche abitazioni. Gli edifici più vecchi sono del secolo XVII, i più recenti del secolo XX. Quasi tutti i volumi sono coperti a due spioventi in pioda. I colmi seguono coerentemente la linea di caduta del pendio. Gli edifici sul margine orientale del nucleo hanno i frontoni rivolti a sud e sono allineati lungo un sentiero in salita verso nord, in parte lastricato e in parte erboso. Il resto degli edifici sorge sul lato del dosso che degrada verso ovest e presenta i frontoni rivolti verso valle. Al centro del nucleo gli edifici sono disposti intorno a una piazzola prativa, che viene definita su tre lati. Solo il lato verso valle è privo di edifici. Una geometrica e rigida chiusura ad opera di una recinzione a maglia metallica ne blocca l'accesso caratterizzandolo come spazio privato. Le vecchie dimore sono, come è la norma in tutto l'insediamento, costruzioni miste in pietra e legno in ottimo stato di conservazione, nonostante qualche ampliamento, uno dei quali in cemento armato. Le parti lignee a travi squadrate e incrociate negli angoli occupano il lato verso valle, mentre le parti murate sul lato del pendio sono intonacate di bianco, creando un forte contrasto con il legno annerito dal sole. L'accesso ai piani superiori avviene, come è consueto, da scale esterne spesso di gneiss e a volte a due ali. Le stalle sono praticamente tutte riatate ad uso residenziale. Le più vecchie sono a travi tonde incrociate su zoccolo in pietra del tipo Blockbau, mentre poche altre, più recenti, hanno conci angolari con tamponamenti in legno o sono completamente in pietra a vista.

Alcune qualità spaziali a causa della disposizione degli edifici a definizione movimentata di uno spazio interno aperto sul lato verso valle, di modo da offrire una suggestiva vista sulla valle. Alcune qualità anche grazie agli spazi intermedi discretamente intatti con pavimentazioni naturali, che garantiscono una transizione armoniosa tra l'abitato e i pascoli circostanti. Valutazione solo media a causa di una recinzione di tipo suburbano intorno al vuoto interno, del tutto estranea al luogo, che snatura la fluida transizione tra spazi pubblici, semipubblici e privati, caratteristica dell'intera Val Calanca.

Qualità storico-architettoniche elevate a causa di una sostanza edilizia in ottimo stato di conservazione, che nonostante il numero ridotto di edifici storici ricopre una vasta gamma della tradizione costruttiva rurale della regione di diversi secoli. Valutazione elevata anche grazie ai riattamenti e ampliamenti realizzati con grande attenzione alla sostanza edilizia storica.

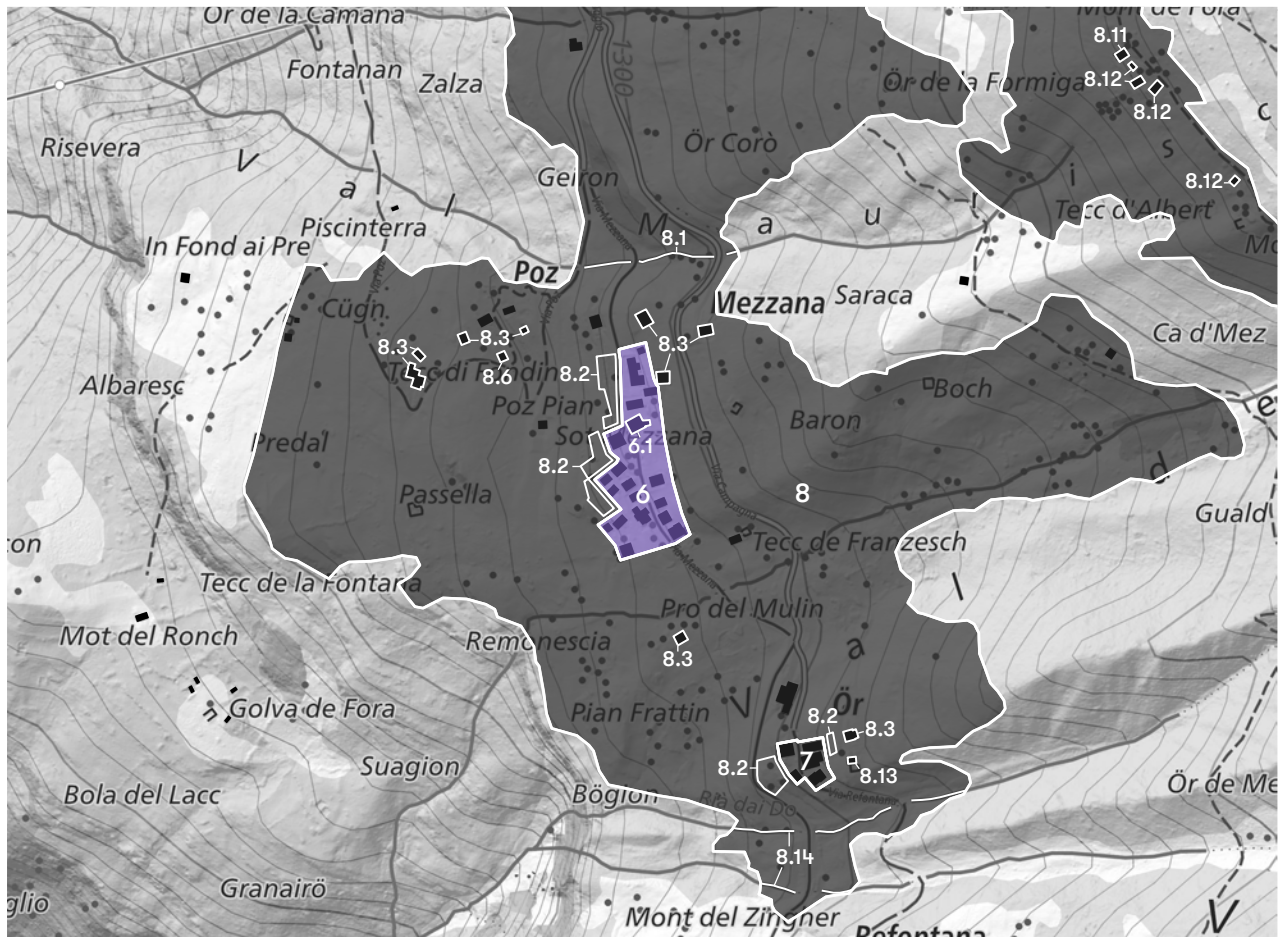
6 Mezzana

Gli edifici del nucleo in parte ancora rurale, complessivamente intorno a due dozzine, poggiano su due strette terrazze del pendio esposto a ovest. Un sentiero erboso parallelo alle curve di livello attraversa il nucleo. L'edificazione piuttosto lenta risale ai secoli XVII-XIX e mostra una chiara divisione tra dimore ed edifici utilitari: le prime sono poste quasi tutte sulla balza superiore e i secondi maggiormente sulla balza inferiore a valle del sentiero. Le dimore sono le tipiche costruzioni miste della Calanca interna in legno e pietra con tetti a due falde in pioda, colmi quasi sempre di punta e balconate sul lato di frontone rivolto a valle. Un'eccezione è data all'ingresso settentrionale del nucleo, dove un'abitazione è disposta con il colmo trasversale alla sponda. È collegata a un'altra abitazione con il colmo di punta, formando una breve schiera. In questa parte settentrionale di Mezzana piccole piazzole spesso erbose su bassi muri di controripa a secco staccano gli edifici dal sentiero. Grazie all'accentuata topografia a gradoni, le dimore non hanno generalmente alcun edificio dirimpetto che ostacoli la vista sulla valle. Solo al centro del nucleo due dimore di cetu agiato si fronteggiano da un lato e dall'altro del sentiero, formando una strettoia. Particolarmente imponente è quella posta sul lato verso monte (6.1) del sentiero. Le stalle si concentrano nella parte meridionale del nucleo, dove si dispongono sulla balza inferiore con i colmi di punta in due file parallele e creano, insieme a una dimora, un piccolo quartiere. Come di consueto nella regione, le stalle con fienile hanno i tetti a due spioventi coperti di pioda, quelle più vecchie sono del tipo Blockbau, mentre quelle più recenti hanno conci angolari con tamponamento in legno. Quasi tutte sono riattate a uso residenziale.

Alcune qualità spaziali dovute alla definizione chiara, anche se prevalentemente unilaterale, dell'unico sentiero del nucleo da una fila di dimore rurali caratterizzata dalla ripetizione di frontoni in legno rivolti verso valle. Alcune qualità anche grazie agli spazi intermedi intatti con pavimentazioni naturali.

Qualità storico-architettoniche elevate a causa di un'edificazione rurale tipica della regione risalente fino al secolo XVII in ottimo stato di conservazione.

6.1 Casa con iscrizione

Abitazione doppia di ceto agiato a costruzione mista di due piani con parte in muratura lato monte e parte in legno lato valle, ballatoio sul lato di frontone, con stemma familiare dipinto sulla parte in muratura, dat. 1822

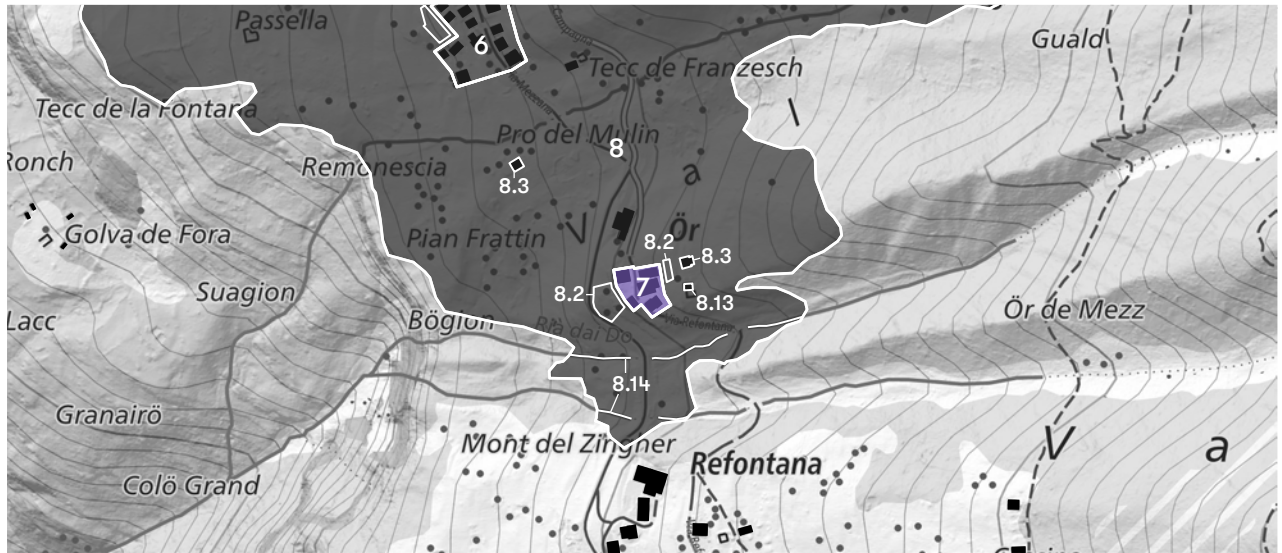
7 Ör

Il piccolissimo insieme rurale compatto sorge su un promontorio ai bordi del profondo e boscoso intaglio del torrente Rià dai Do, che crea una specie di barriera visiva alla vista da sud. È costituito da dimore e stalle perfettamente inserite nella topografia del luogo, che occupano una stretta balza del pendio. Gli edifici di modeste dimensioni, con tetti a due falde coperti di piode o tegole, sono disposti a ventaglio su entrambi i lati di un sentiero che corre parallelo alle curve di livello. Le due stalle e due dimore storiche, nella loro diversità costruttiva, rispecchiano una vasta gamma dell'architettura rurale tradizionale della Calanca interna, come si è sviluppata nel corso del tempo. I volumi più vecchi, risalenti fino al secolo XVII, sono costruzioni miste, mentre quelle più recenti sono in muratura. La costruzione forse più antica è una stalla del tipo Blockbau con un ballatoio sul lato di frontone che si affaccia a valle, mentre l'altra stalla, più recente, è costruita interamente in pietra a vista. Le dimore sono tipiche costruzioni miste dell'alta valle con il lato di frontone rivolto a valle a travi squadrate e incrociate, una con un ampliamento in muratura. Tipica è anche la disposizione dei colmi in direzione della linea di caduta del pendio. Tale orientamento è rispettato persino dall'abitazione più recente, più grande di quelle antiche, che sorge all'ingresso settentrionale del nucleo. Gli spazi intermedi intatti con pavimentazioni naturali, come quella del sentiero di attraversamento, contribuiscono alla conservazione del forte carattere rurale ancora presente.

Qualità spaziali elevate a causa della chiara definizione del percorso di attraversamento con andamento curvilineo, da edifici disposti uniformemente con i colmi di punta e i lati di frontone affacciati verso valle, che si susseguono a formare un arco.
