Braggio

Comune di Calanca, regione Moesa, Cantone dei Grigioni

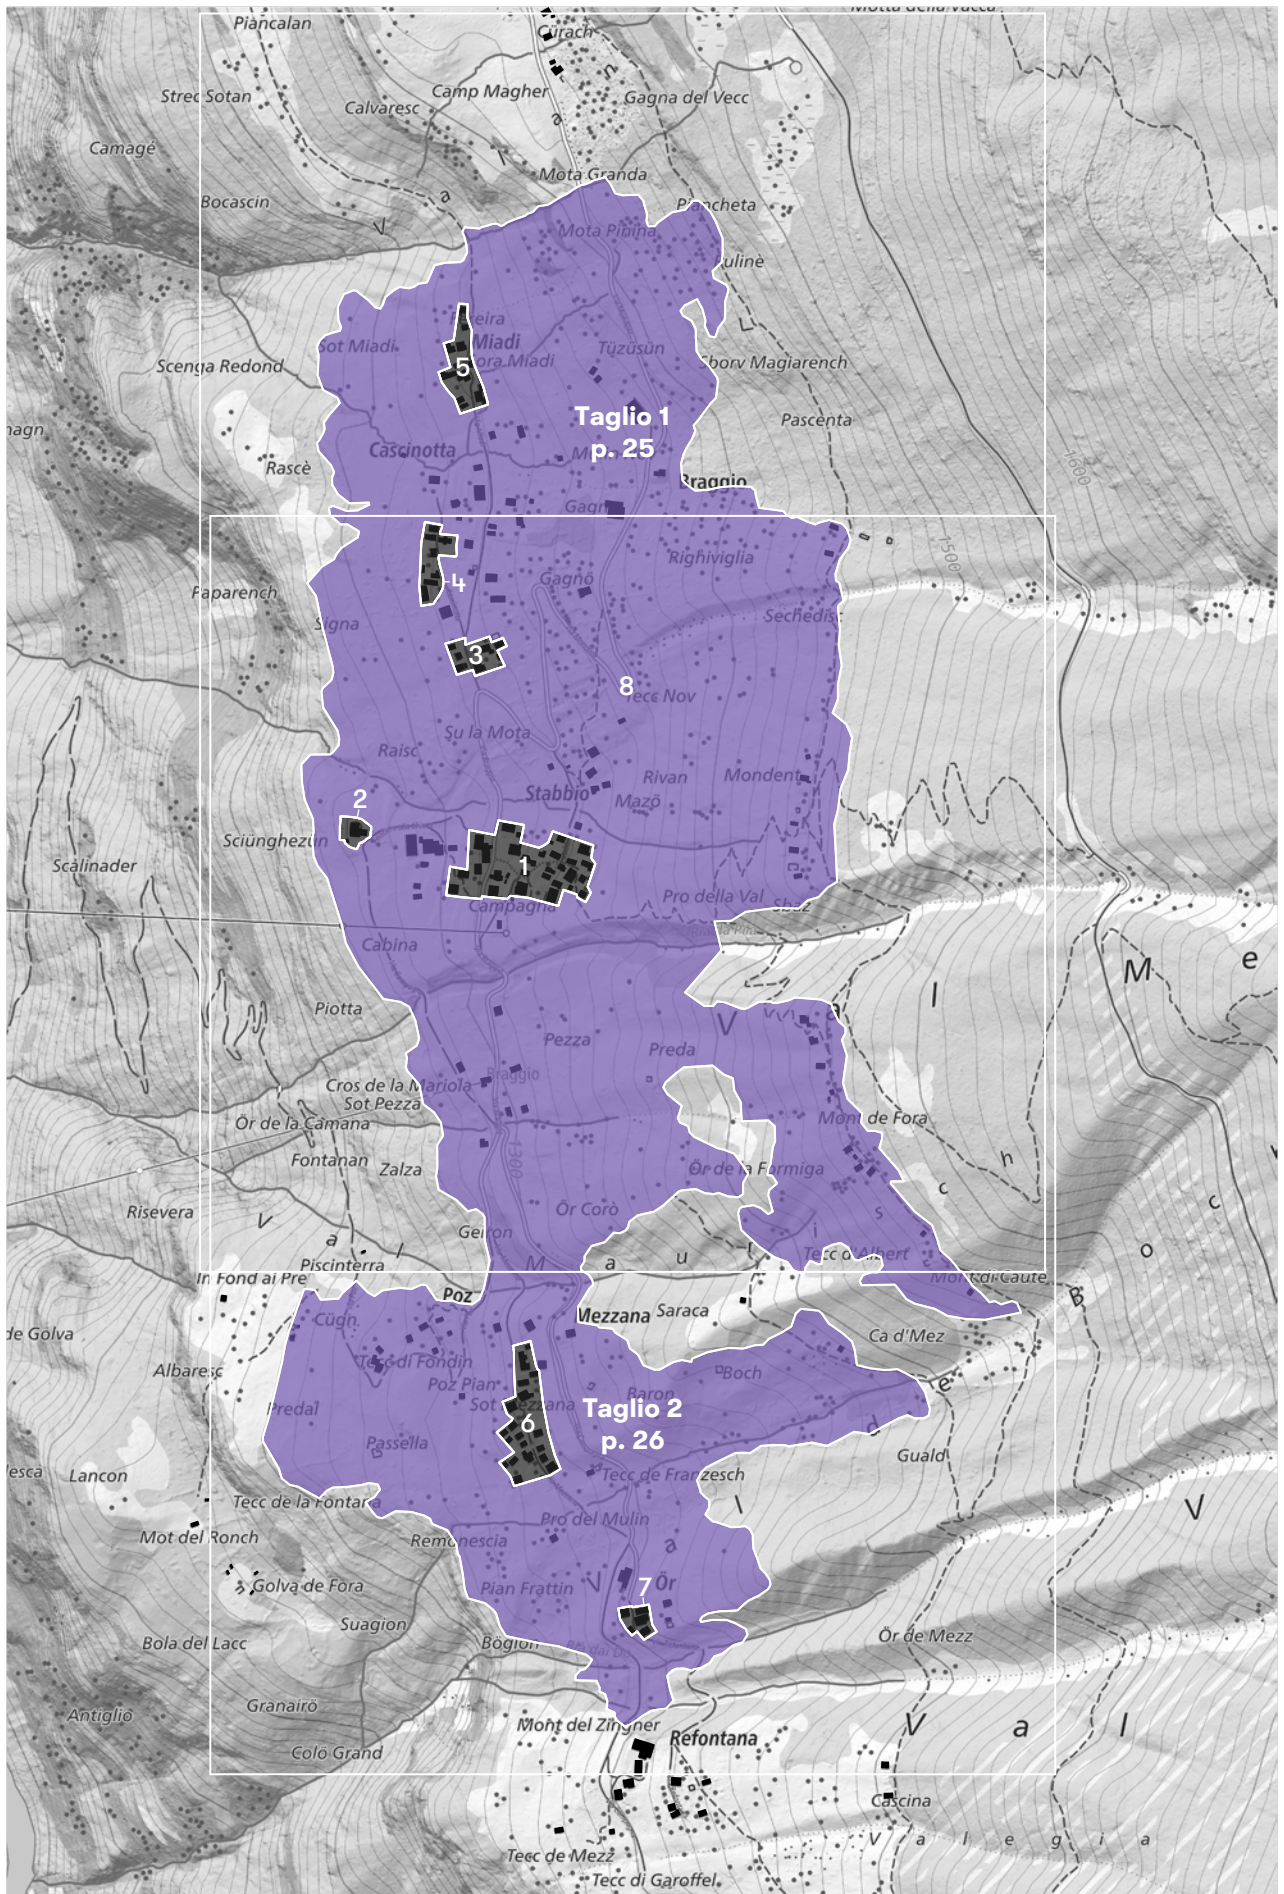
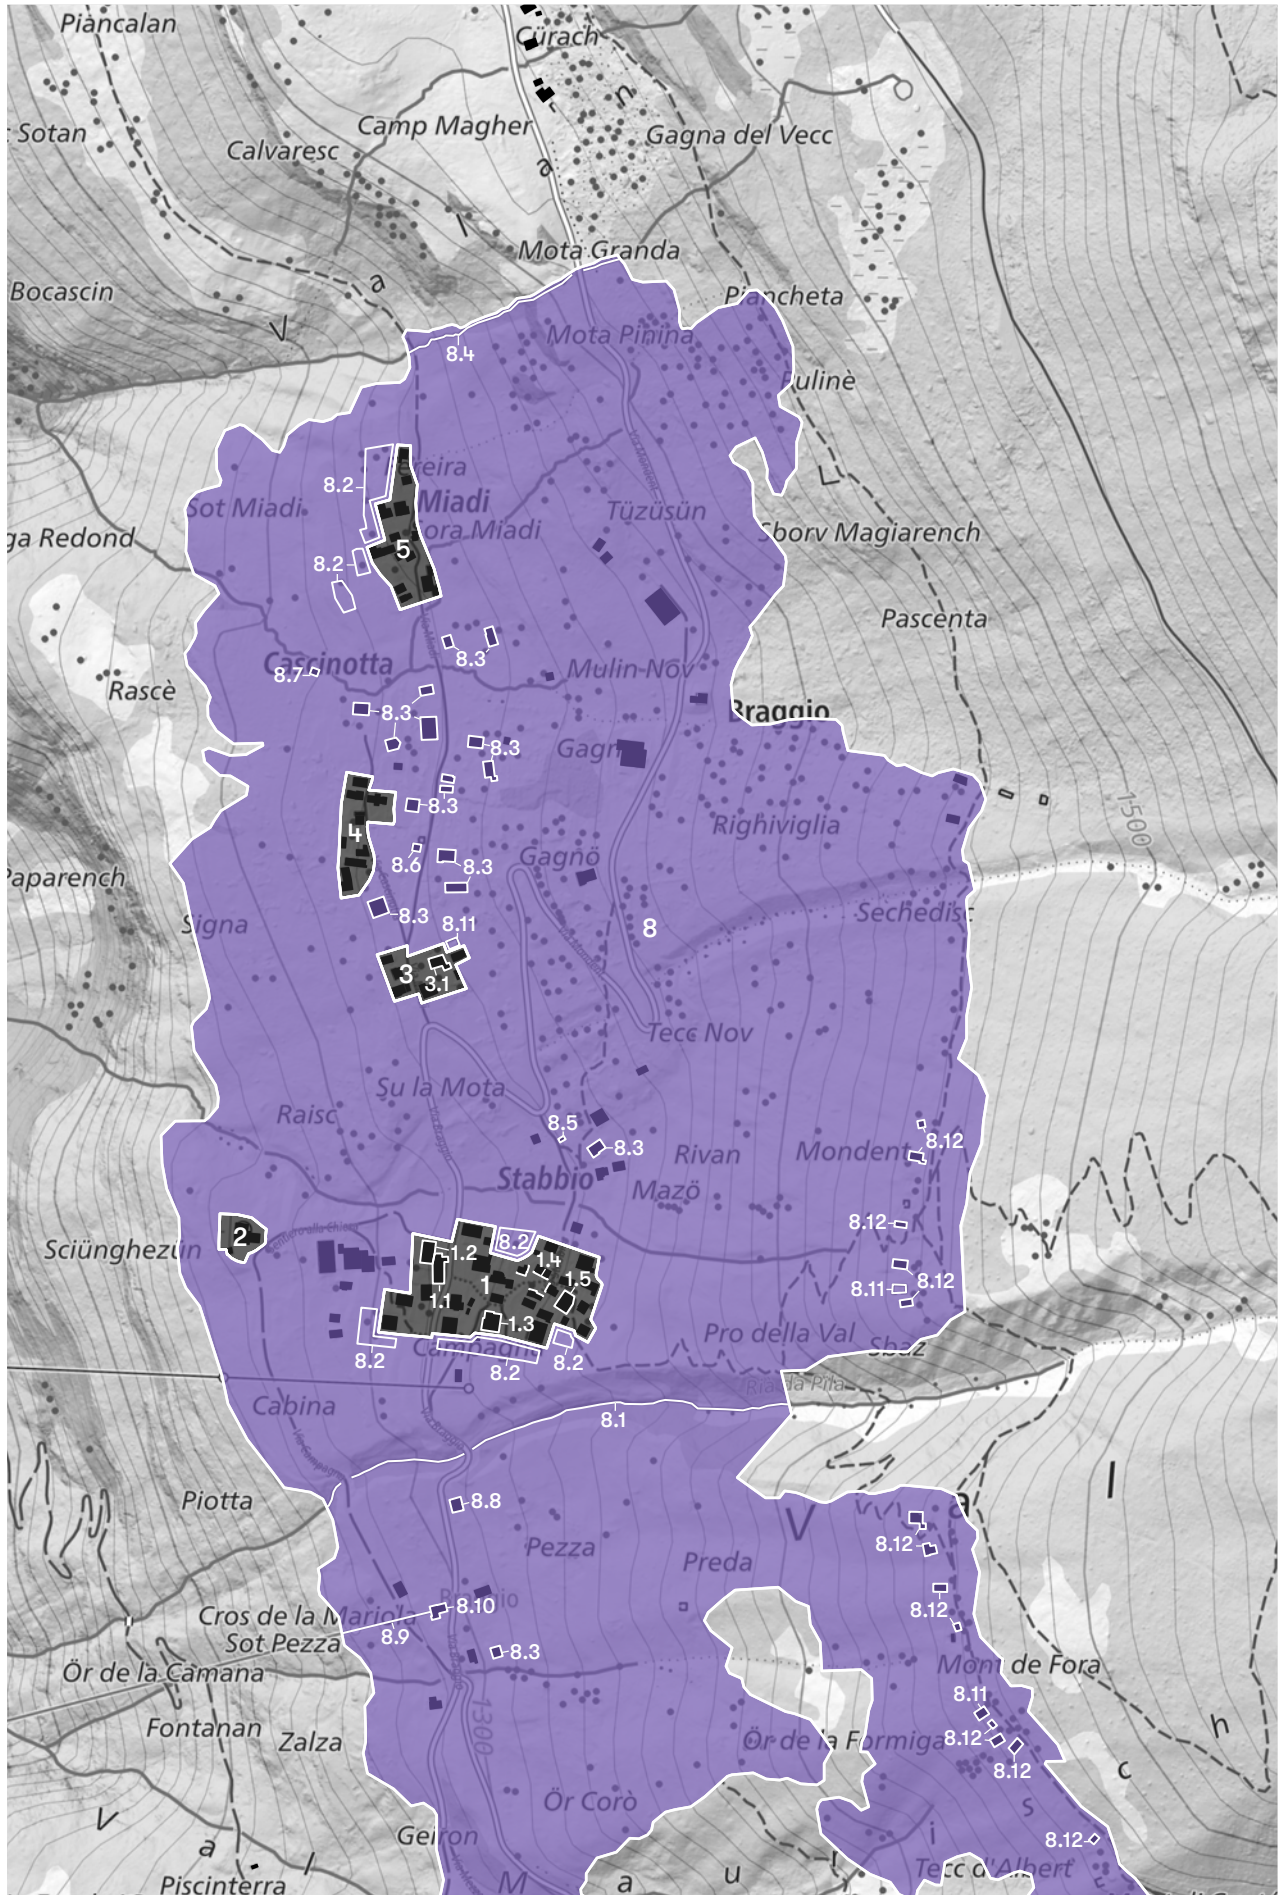
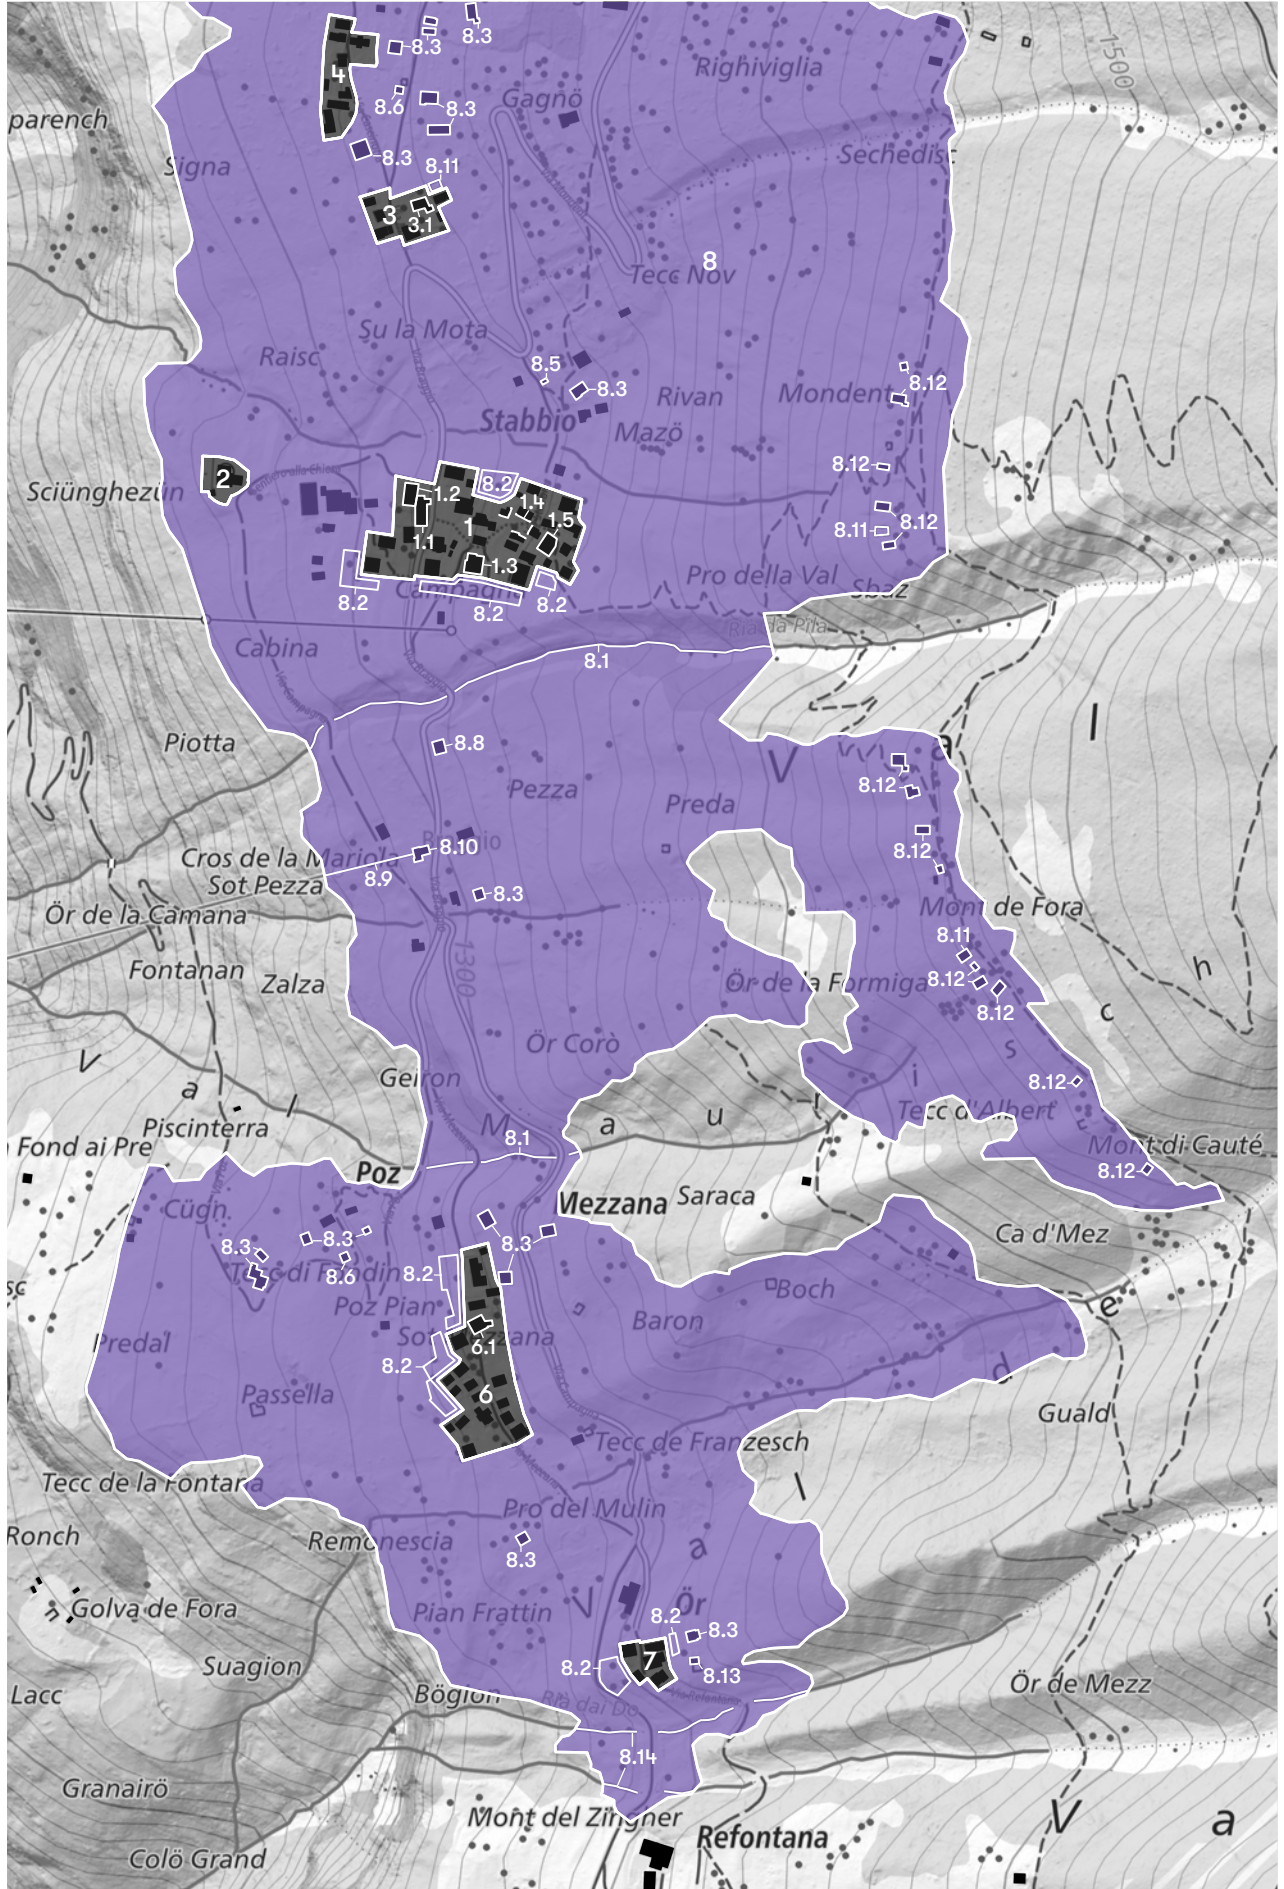
8 Prati e pascoli

La radura che si estende per circa un chilometro e mezzo sulla spalla valliva in pendenza da est verso ovest è una vasta area prativa incisa da un gran numero di riali che separano i singoli nuclei. Uno di questi, che scorre a nord del nucleo di Stabbio (1), alimenta un lavatoio coperto (8.5), e sul bordo di un altro, che scorre tra gli insiemi di Cascinotta (4) e Miadi (5), sorge un minuscolo mulino (8.7). Particolarmente profonde sono tre incisioni, quella del Rià de Librò (8.4) all'estremità settentrionale della radura nei pressi di Miadi, quella del Rià de Pila (8.1) al centro tra Stabbio (1) e Mezzana (6) e quella del Rià dai Do (8.14) all'estremità meridionale nei pressi di Ör (7). Tra i nuclei sono sparsi numerosi piccoli edifici utilitari, soprattutto stalle, tra le quali quelle ubicate più vicine ai nuclei abitati sono quasi tutte riattate a uso residenziale, e case (8.3). Tra Aira e Miadi tale attività edilizia, iniziata negli anni 1970, forma ormai quasi un nuovo quartiere residenziale e di villeggiatura. Una stradina forestale asfaltata che parte da Cauco attraversa l'intera radura fino a Ör, evitando, tranne che a Stabbio, di attraversare i nuclei abitati, i quali sono serviti esclusivamente da sentieri pedonali. Lungo di essa si collocano – a parte qualche casa unifamiliare – un negozio di generi alimentari (8.8) e la stazione superiore (8.10) della funivia Arvigo-Braggio (8.9). Una vecchia mulattiera raggiunge la spalla valliva subito a valle di Mezzana, dove è accompagnata da poche case unifamiliari e una rimessa per veicoli in legno (8.6) così come due dimore rurali tradizionali rimodernate rispettosamente. L'abbandono delle tradizionali attività agropastorali alpine e il conseguente disuso di molti edifici si riflettono nella presenza di alcune costruzioni in rovina (8.11), specialmente tra gli edifici dei maggenghi (8.12) allineati a monte dei nuclei. In rovina è anche la vecchia cappella a ridosso del nucleo di Ör (8.13).
