Ct. Distr. Comune

Rossa

## Sviluppo dell'insediamento

Relazioni storiche e spaziali fra i principali perimetri edificati, gruppi edilizi, intorno ed elementi singoli; conflitti; indicazioni particolari per conservazione

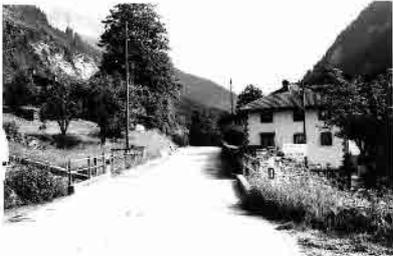
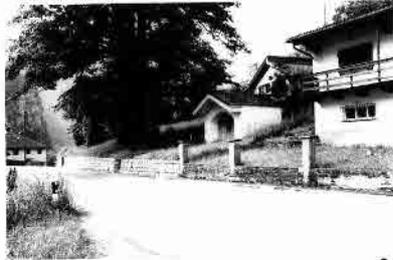
0.0.29	Pighé, piccolo aggregato rurale in ingresso a Rossa	o	1,2

L'accesso all'insediamento da sud, sulla riva occidentale della Calancasca è dato dalla piccola frazione Pighé (0.0.29) la cui parte meridionale è fortemente marcata da un edificio abitativo a due piani, con una copertura a quattro falde, rifatta in tegole (0.0.31). L'edificio ha quadrature angolari dipinte che rimandano alla fine dell'Ottocento. Per il resto gli edifici di Pighé sono originari edifici utilitari, in gran parte trasformati in case abitative.

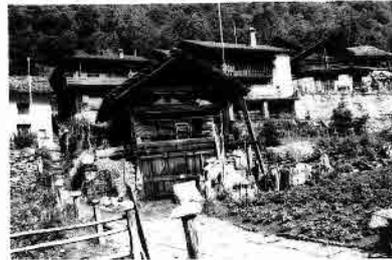
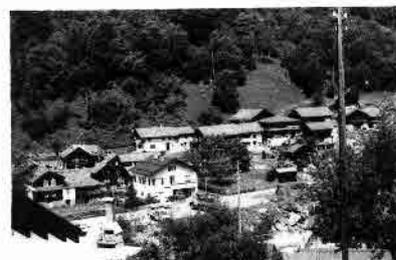
Numero	Denominazione	Categoria di rilievo Qualità spaziali Qualità storico-arch. Significato Scopo d. conservaz. accennato alterante	Foto-No
0.2.16	Edificio abitativo utilitario, rialzato, a tre piani, a quattro falde a bassa pendenza, in un contesto di edifici tradizionali a due falde con forte pendenza	o	9,39

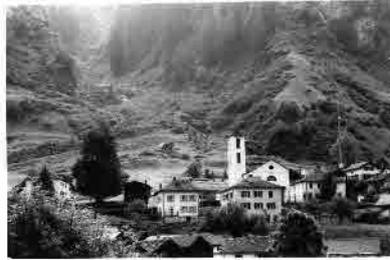
0.1.13	Percorso asfaltato, di collegamento tra i nuclei, sminuente in parte la spazialità originaria	o	36,37,40
0.1.14	Sostituzione di un piccolo volume con edificio abitativo di maggiori dimensioni, tamponatura in assi lucidate, base in muratura ad intonaco rugoso, marca negativa accanto alla chiesa	o	20

E' interessante come l'accesso a questo insieme da nord sia dato da edifici che si trovano tutti rialzati rispetto al percorso. Oltre al Ristorante Alpino, altri due edifici si pongono sul lato a monte della strada, un tradizionale edificio utilitario e uno abitativo (0.1.14) con la base in pietra con intonaco rugoso e la parte superiore tutta in assi di legno lucidate, una piccola veranda con balconcino. Tali caratteristiche introducono un elemento di notevole disturbo tanto più in quanto ponendosi accanto ad esso un albero monumentale, questo edificio trasformato assume un'evidenziazione eccessiva. La casa comunale e scuola (0.1.11), un edificio cubico ottocentesco coperto a quattro falde in piode, a tre piani e tre assi, è direttamente collegata al piazzale con la chiesa da una passerella che supera il dislivello su cui la casa comunale si impianta rispetto all'edificio ecclesiastico. Qui emerge con un piano.

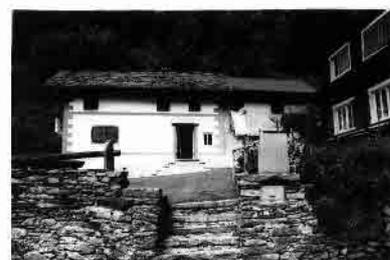
0.2.15	Unico edificio abitativo in muratura in Sabbion, sollevato su un prato sopra il percorso, a marca del cambiamento dell'andamento del pendio, decorazioni angolari	o	24

L'edificio più rappresentativo, ad uso abitativo (0.2.15), marca il cambiamento dell'andamento del pendio. E' l'unico edificio completamente in muratura in Sabbione. Ha un corpo più recente giustapposto, forse trasformazione di un corpo precedente. Se alcuni elementi decorativi e la posizione in forte evidenza su un prato sollevato rispetto al percorso rimandano al secolo XIX, la forma dell'edificio, coperto a due falde, le scale esterne a due ali e le proporzioni, fanno pensare a una tipologia 600-700esca.

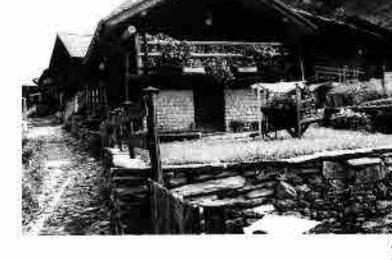
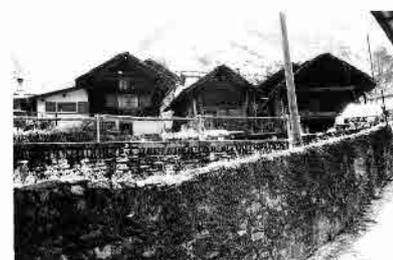
1.0.1	Allineamento in pendio di edifici perlopiù utilitari con coperture a due falde	o	30,54,55
	1.0.2	Ristorante Passetti, tre piani, copertura a padiglione in pioda, quattro assi verso sud, su un sentiero d'arrivo al villaggio; fine sec. XIX	o	11,12,20, 29,57

Fatto di maggiore interesse spaziale e architettonico all'interno del nucleo è un quartiere rurale (1.0.1) in buono stato di conservazione, in maggioranza edifici utilitari quasi tutti con la parte in legno in tondoni, che si pone come un momento edilizio fortemente organizzato dell'insieme: un allineamento in pendio la cui regolarità è apprezzabile soprattutto a una vista dall'alto dei colmi. Convivono vecchi tetti coperti in piode con tetti rifatti con altri materiali. L'allineamento è servito da un percorso gradinato.

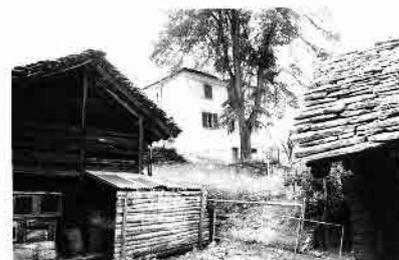
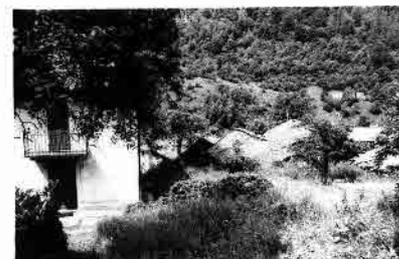
1.0.3	Recente edificio abitativo a un piano; volume articolato in corpi a capanna	o	35
	2.0.4	Edificio abitativo di prestigio, intonacato, con copertura a padiglione alto, quadratura in conci angolari e stemma araldico dipinto, entro uno spazio verde cinto da muri	o	21,49,50
