## Bourrignon

Commune de Bourrignon, district de Delémont, canton du Jura

ISOS  
Inventaire des sites construits à protéger  
en Suisse

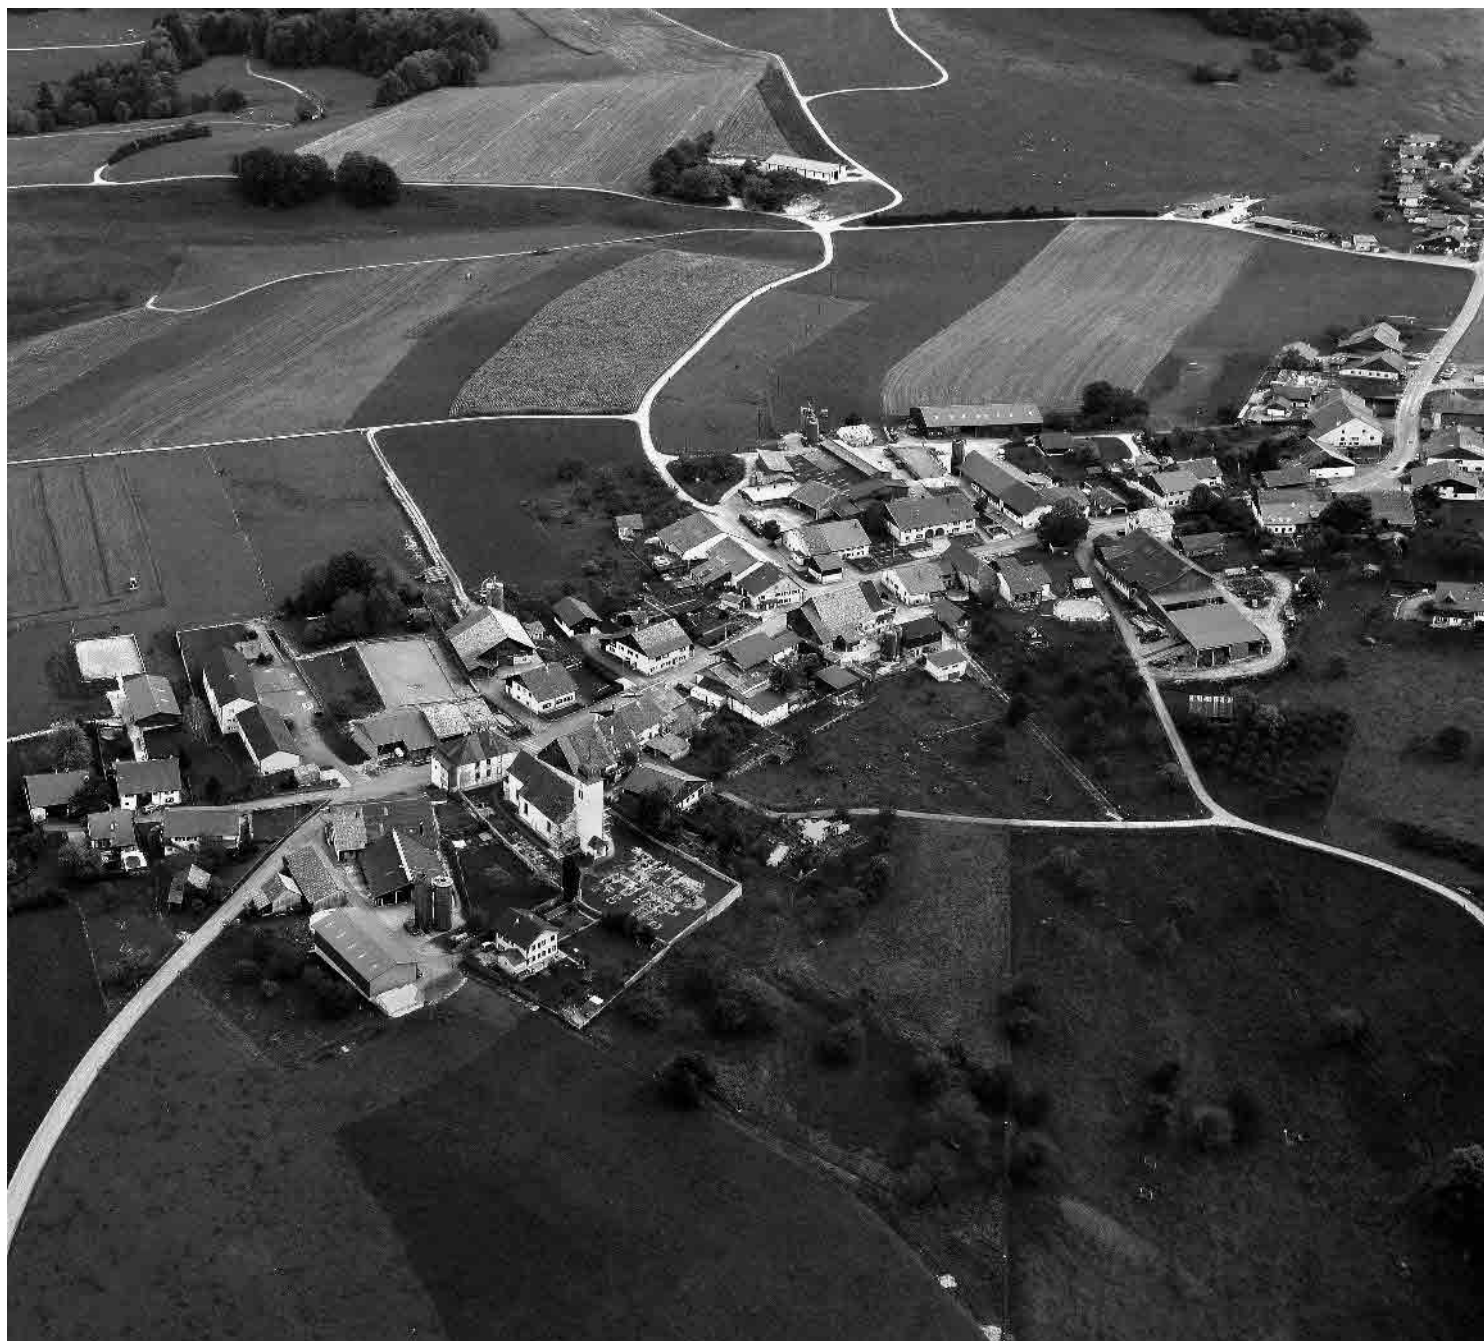
Photo aérienne Bruno Pellandini 2007, © RCJU, Delémont

Village en tension ouverte sur une crête découpée de ravins. Ancien lieu de passage. Structure linéaire adaptée aux sinuosités du relief. Eglise isolée, en étroite relation avec l'ancienne école.

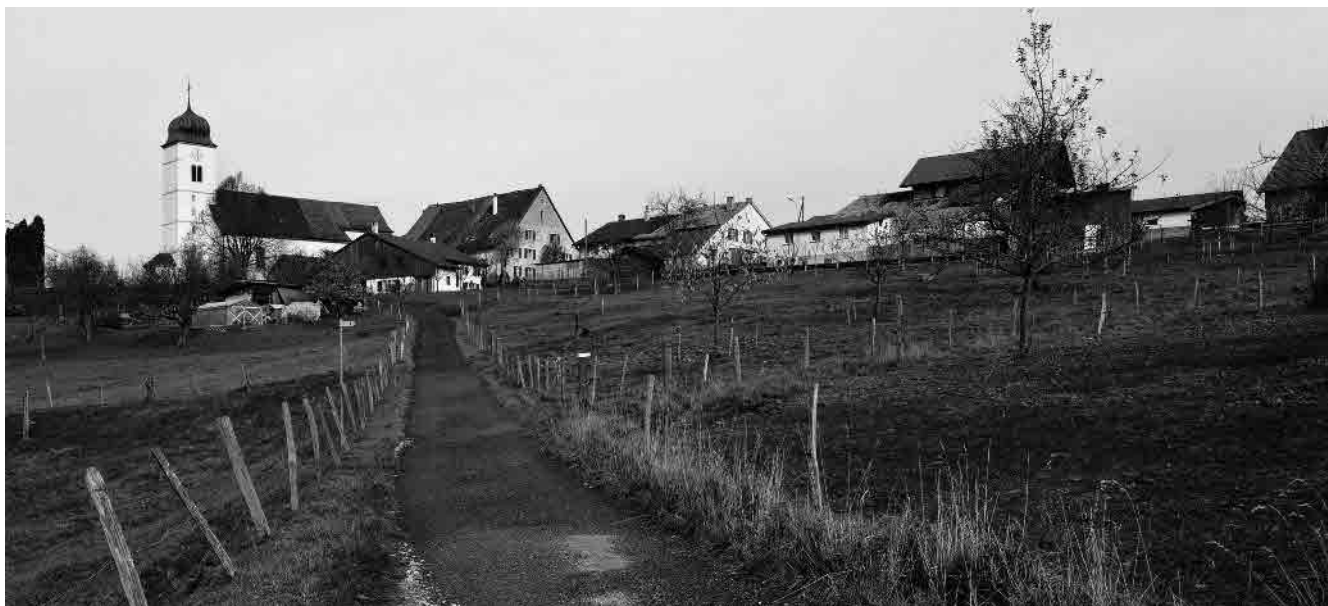
1 Eglise paroissiale de 1749, clocher-porche de 1774

| Type | Número | Désignation | Catégorie d'inventaire | Qualité spatiale | Qualité hist.-arch. | Signification | Obj. de sauvegarde | Observation | Perturbation | Photo n° |
|---|---|---|---|---|---|---|---|---|---|---|
| EI | 1.0.2 | Eglise paroissiale Saint-Sébastien, reconstr. 1747-49, avec clocher-porche de 1774 et dôme comtois de 1864-65 | | | | X | A | o | | 1 |

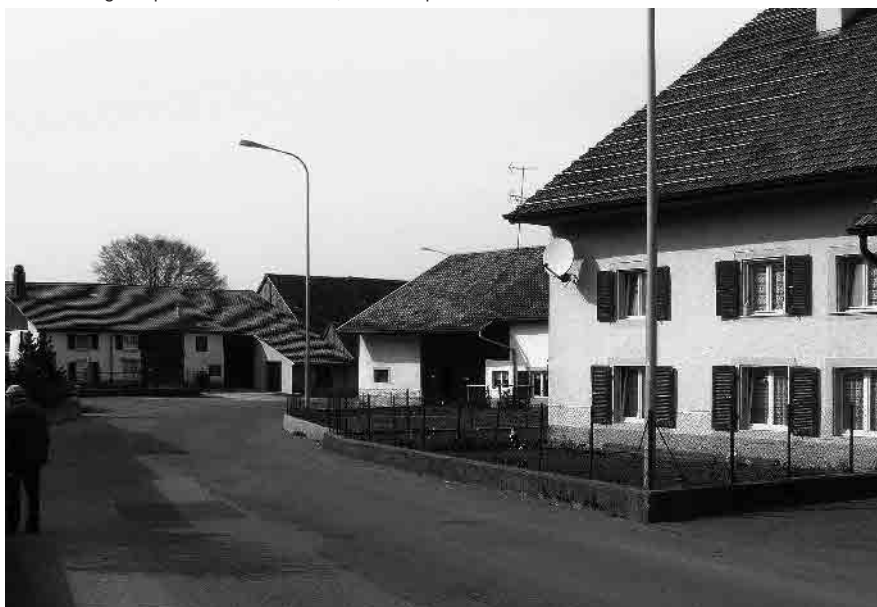
2 Route principale

| Type | Número | Désignation | Catégorie d'inventaire | Qualité spatiale | Qualité hist.-arch. | Signification | Obj. de sauvegarde | Observation | Perturbation | Photo n° |
|---|---|---|---|---|---|---|---|---|---|---|
| | 1.0.9 | Succession de façades-gouttereaux mettant en évidence une inflexion de la rue | | | | | | o | | 2,3 |

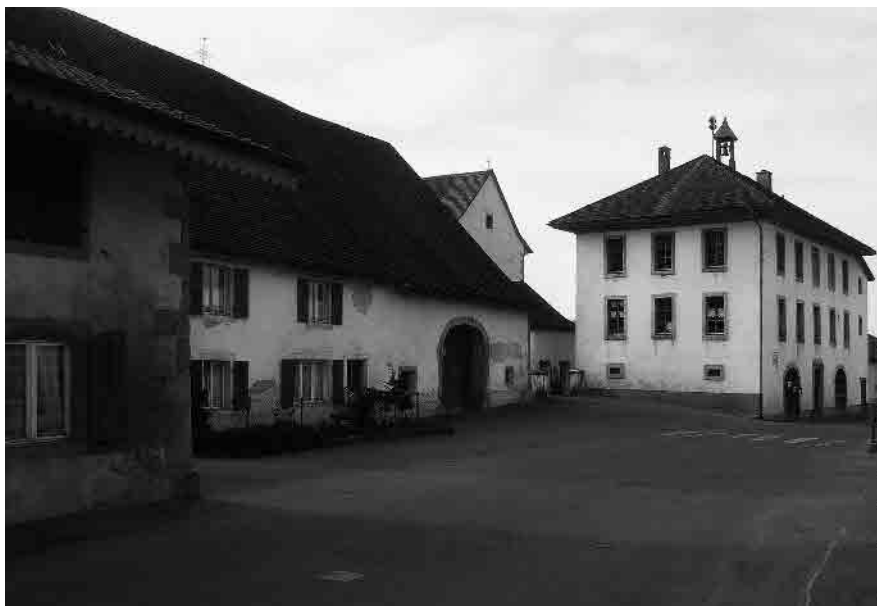
6 Ancienne école, 19<sup>e</sup> s.

| Type | Número | Désignation | Catégorie d'inventaire | Qualité spatiale | Qualité hist.-arch. | Signification | Obj. de sauvegarde | Observation | Perturbation | Photo n° |
|---|---|---|---|---|---|---|---|---|---|---|
| EI | 1.0.3 | Ancienne école, construction à 3 niveaux surmontée d'un toit à croupe avec campanile ajouré, 19 <sup>e</sup> s. | | | | X | A | | | 6 |

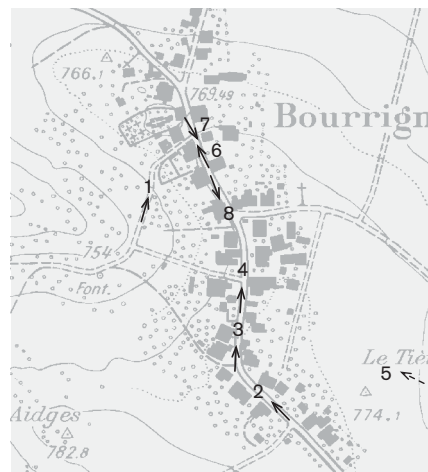
Emplacement des prises de vue 1: 10 000  
Photographies 2007 : 2, 3, 6, 7  
Photographies 2009 : 1, 4, 5, 8

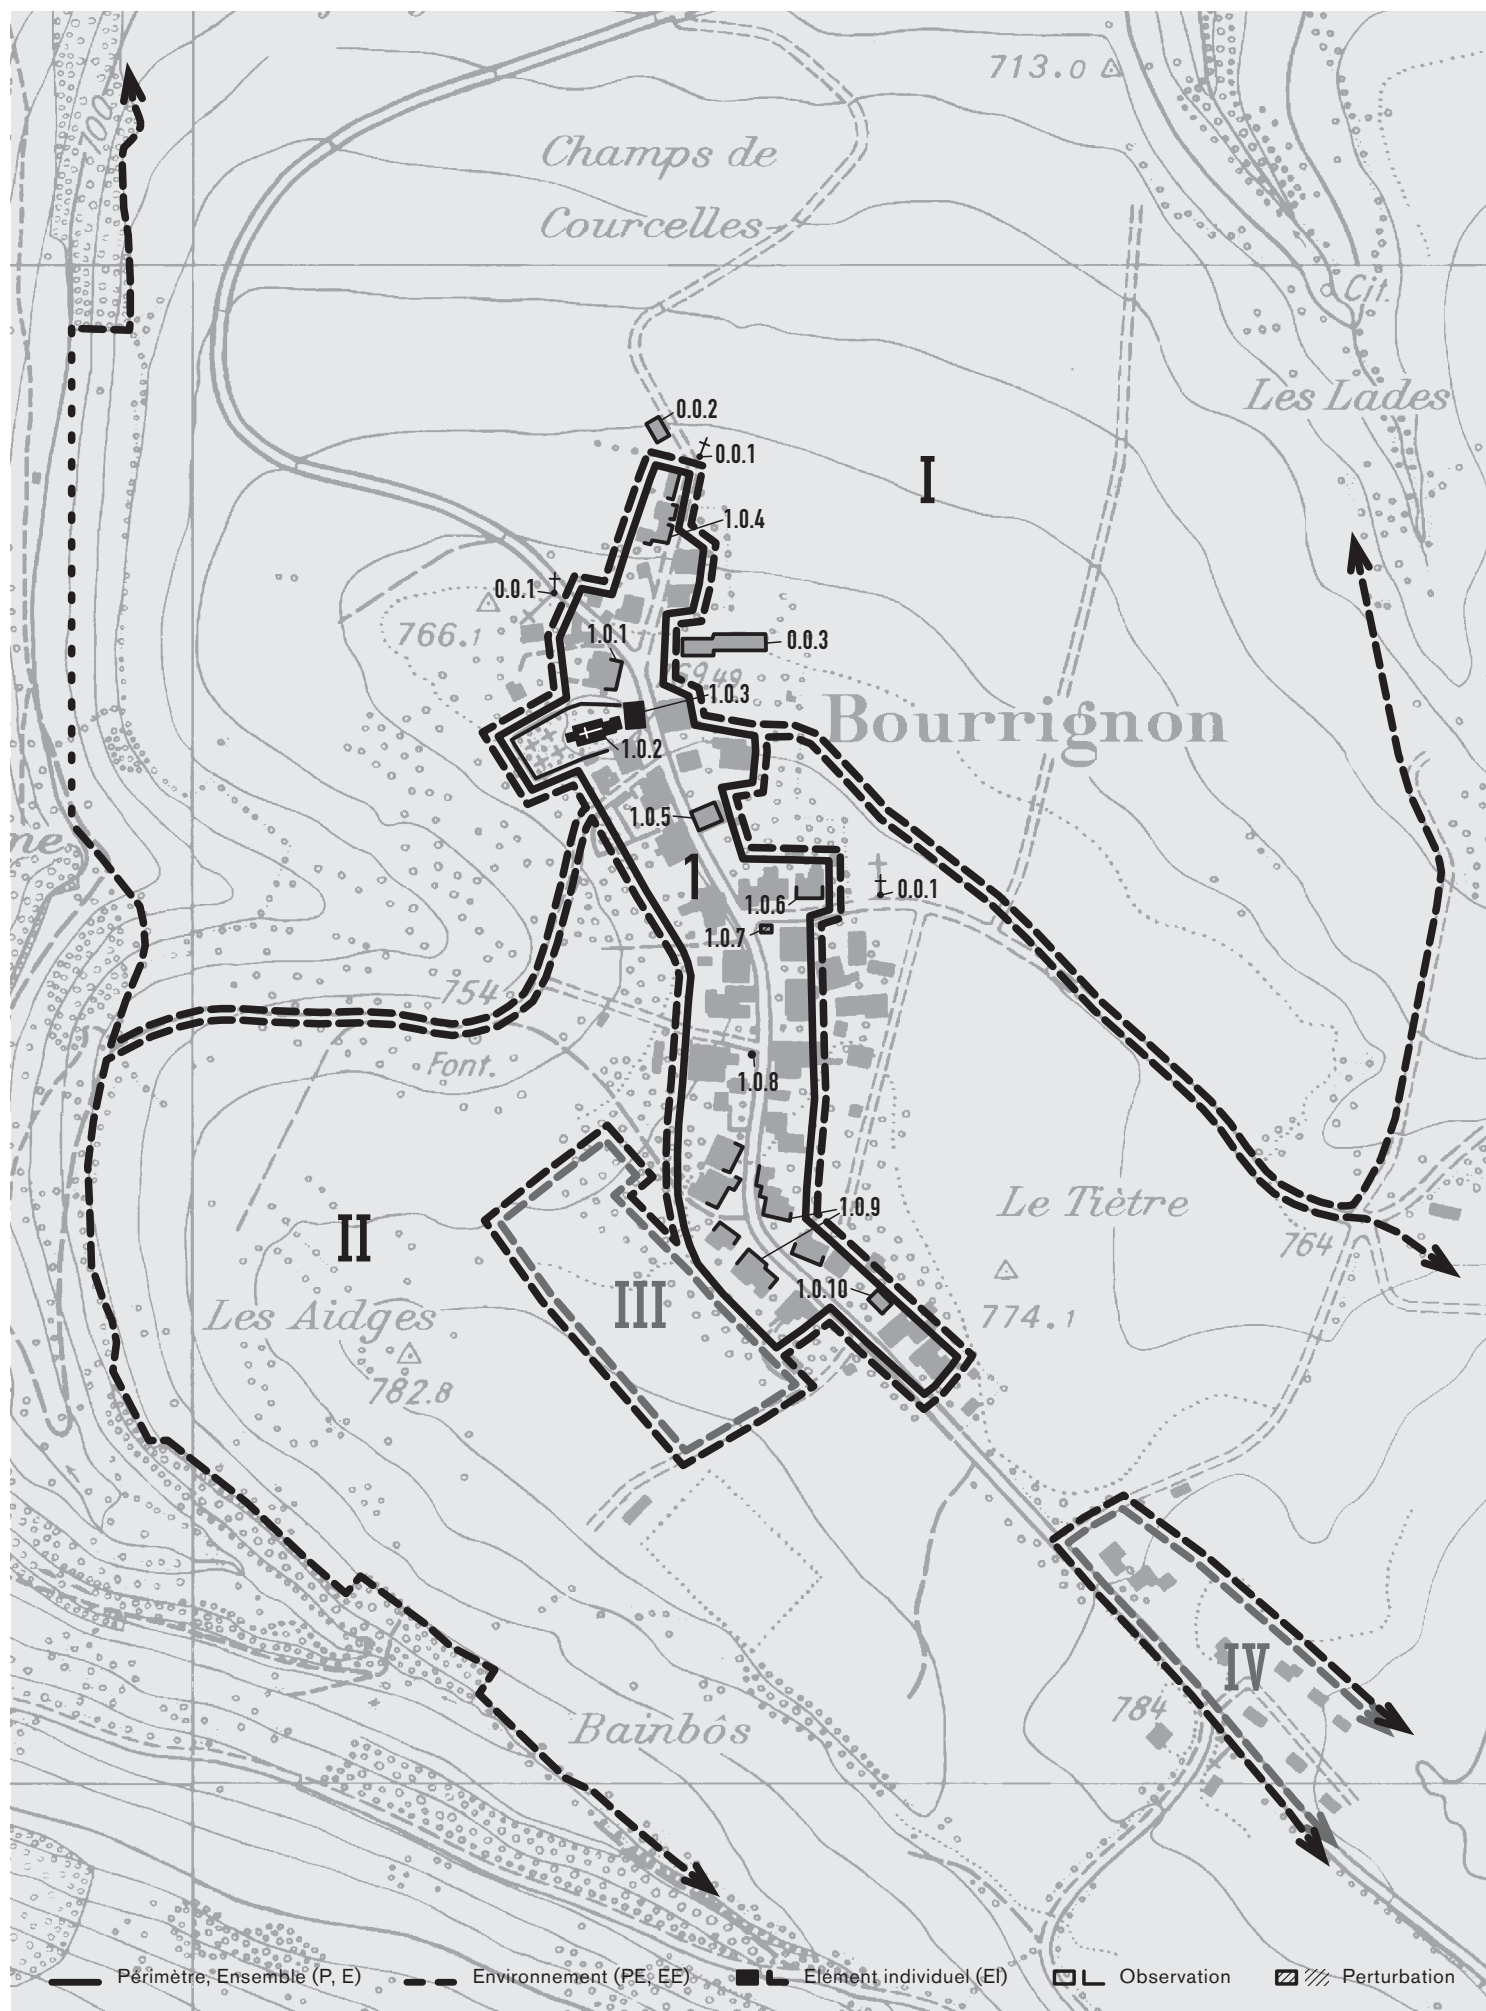
| Type | Número | Désignation | Catégorie d'inventaire | Qualité spatiale | Qualité hist.-arch. | Signification | Obj. de sauvegarde | Observation | Perturbation | Photo n° |
|---|---|---|---|---|---|---|---|---|---|---|
| P | 1 | Agglomération agricole logée sur un replat pris entre deux combes, structure linéaire ondulant selon les inflexions du relief, fermes en ordre discontinu, 17 <sup>e</sup> -19 <sup>e</sup> s. | A | X | X | X | A | | | 1-8 |
