#### Village

**Coeuve**

Commune de Coeuve, district de Porrentruy, canton du Jura

ISOS  
Inventaire des sites construits à protéger  
en Suisse

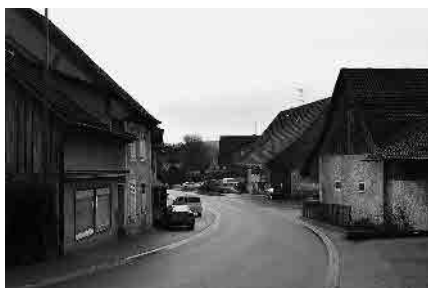
4

2.0.1	Fontaine en marge de la route, avec chèvre surmontée d'un obélisque						o		
	2.0.2	Rangée de maisons sur un mur de soutènement, constructions hétérogènes, 2 <sup>e</sup> m. 20 <sup>e</sup> s.						o		
P	3	Quartier situé sur la route de Porrentruy avec densification au carrefour central, ess. fermes 19 <sup>e</sup> s.	AB	×	/	/	A			2-4

Le périmètre méridional (3) possède une structure plus régulière, gouttereaux sur rue. Le côté oriental de la route est également celui qui présente la définition la plus continue. Les étroites maisons paysannes – qui ne comptent que deux ou quatre baies sur deux niveaux – se suivent de manière très rapprochée, et sont parfois même collées. L'entrée septentrionale du tissu, légèrement surélevée par rapport au carrefour principal du site, frappe par la grande étroitesse de l'espace-rue délimité sur ses deux côtés. Puis la route s'abaisse vers le centre du périmètre qui correspond au point de courbure mis en évidence par un carrefour triangulaire (3.0.2) avec une voie secondaire venant de l'ouest. La direction de cette dernière, qui dessert quelques fermes implantées dans le vallon, est clairement indiquée par une grande fontaine à obélisque. Sur le côté amont de la route de passage, ce carrefour élargi en placette est souligné par la plus longue séquence contiguë du tissu.

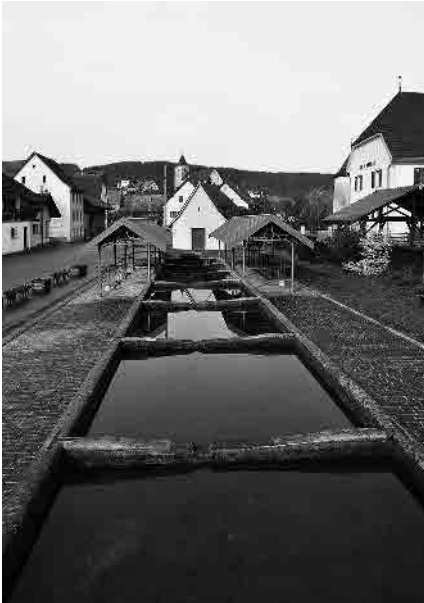
7 Lavoirs publics, 1755

1.0.1	Carrefour principal avec croix et partie sud-est du bras central						o		5
EI	1.0.2	Lavoirs publics de 1755, transf. 1894, rest. 1999				×	A			7,8
EI	1.0.3	Local du feu, petit bâtiment étroit avec toit à deux pans, fin 19 <sup>e</sup> s.				×	A			7,8

Le château servit entre 1730 et 1793 de résidence d'été aux princes-évêques. En 1755, Joseph-Wilhelm Rinck de Baldenstein fit construire une nouvelle fontaine devant le château, qui correspond probablement aux lavoirs (1.0.2). Visant à réformer l'administration de l'Evêché, les ordonnances de 1726 déclenchèrent des révoltes. Coeuve subit de plein fouet les conséquences des troubles qui eurent lieu entre 1730 et

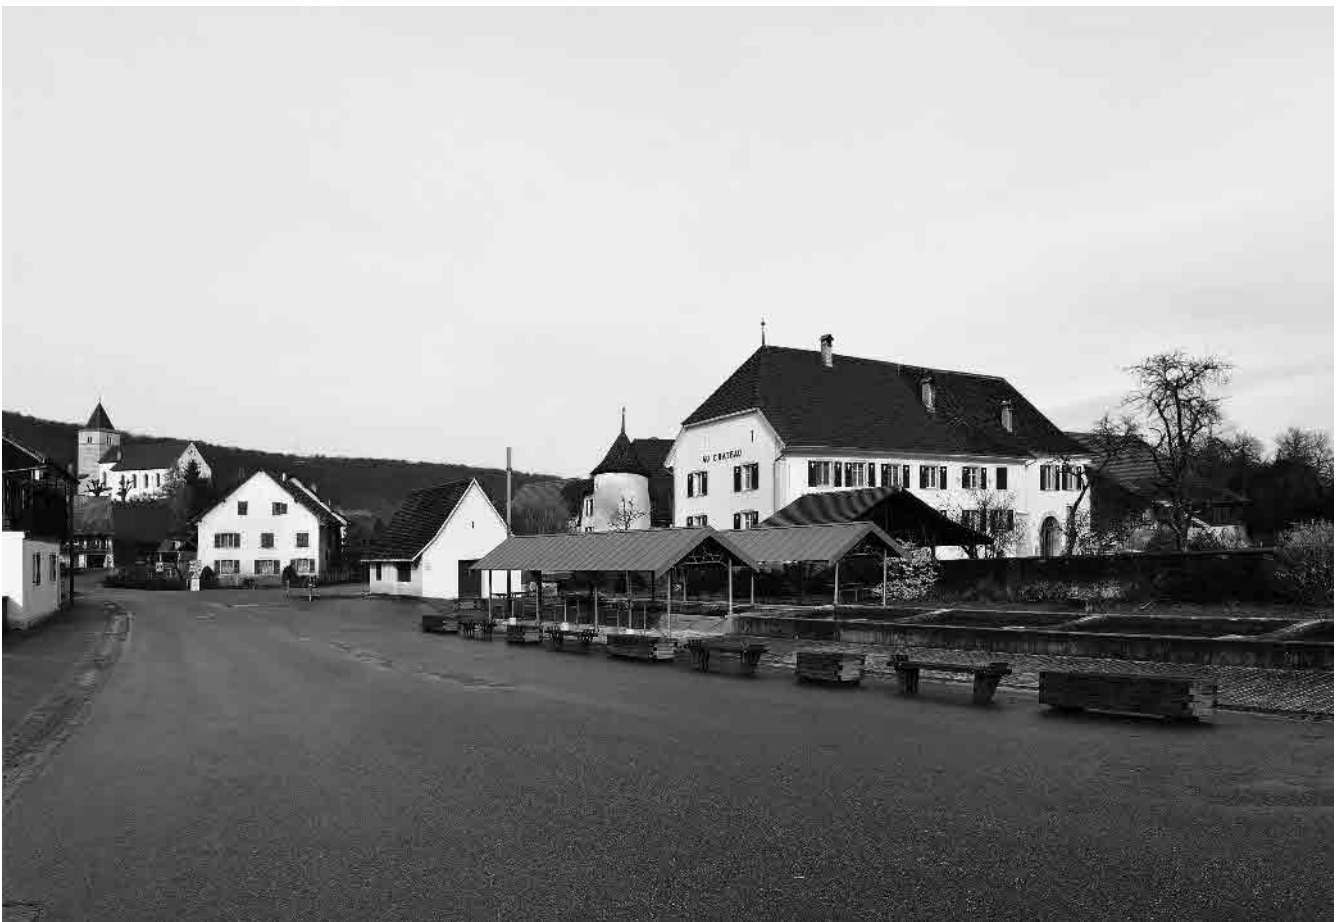
8 Place du village, lavoirs publics, local des pompiers, château

1.0.4	Aire du château avec dépendances agricoles, jardin en partie délimité par un mur						o		8
EI	1.0.5	Château avec ferme attenante, succession de deux façades-pignons abritées sous un toit à demi-croupe, l'une flanquée d'un colombier, 13 <sup>e</sup> s., transf. 17 <sup>e</sup> -18 <sup>e</sup> s.				×	A			8

La moitié sud-est (1.0.1) du tissu bâti, marquée par deux carrefours, est la plus intéressante. Le nœud principal du site est une croisée décalée où trois voies se raccordent à la rue centrale du Milieu : au nord la route de Dampheux, au sud celle de Porrentruy et à l'est celle d'Alle. Ce nœud est ceinturé par plusieurs bâtiments réunis de manière organique, dont un ancien restaurant et une maison en forme de L qui oriente son front nord vers le giratoire. Au nord de la croisée, plusieurs éléments majeurs du site font de ce secteur un périmètre qui peut prétendre pouvoir rivaliser avec l'ensemble de l'église situé de l'autre côté du vallon. Il s'agit d'abord des lavoirs publics (1.0.2) alimentés par la source de la Coeuvatte et en partie abrités sous des toits de tôle soutenus par des supports en fonte, mais aussi du petit local du feu (1.0.3) qui lui succède, parallèlement au mur qui entoure la propriété du château (1.0.4). Ces éléments de petits gabarits créent un intéressant contraste avec les

imposants volumes que représentent les fermes alentours et le château. Dotée de dépendances rurales, cette ancienne résidence des seigneurs de Coeuve s'articule en deux vastes bâtiments longitudinaux disposés de part et d'autre d'une cour et orientés perpendiculairement à l'axe du périmètre. Transformé en restaurant, le château proprement dit (1.0.5) est le seul visible depuis la route cantonale, étant dégagé par un large parc. En revanche, du côté de l'axe du périmètre, les deux ailes se succèdent en toute équité : elles orientent leur mur-pignon abrité sous un toit à large demi-croupe vers la chaussée. Le bâtiment secondaire est doté en plus d'une tour d'angle circulaire. Ces deux murs-pignons mettent en exergue l'endroit où la rue se scinde en deux tracés dessinant une sorte de fuseau marqué à son extrémité nord-ouest par un pressoir (1.0.6). L'espace-rue qui emprunte le tracé oriental de cette boucle et qui se poursuit jusqu'au carrefour principal du site possède une forte cohérence. Les maisons paysannes sont réparties de manière régulière, gouttereaux sur rue. Parfois, le faite de leur partie habitative est plus élevé que celui de leur partie rurale, ce qui apporte une certaine animation. Malgré sa largeur à certains endroits, la rue offre un aspect clos, en raison de la grande taille des bâtiments et de la présence de petits jardins devant les maisons. Ce secteur cohérent agit comme un puissant trait d'union entre les deux versants contrastés du vallon.

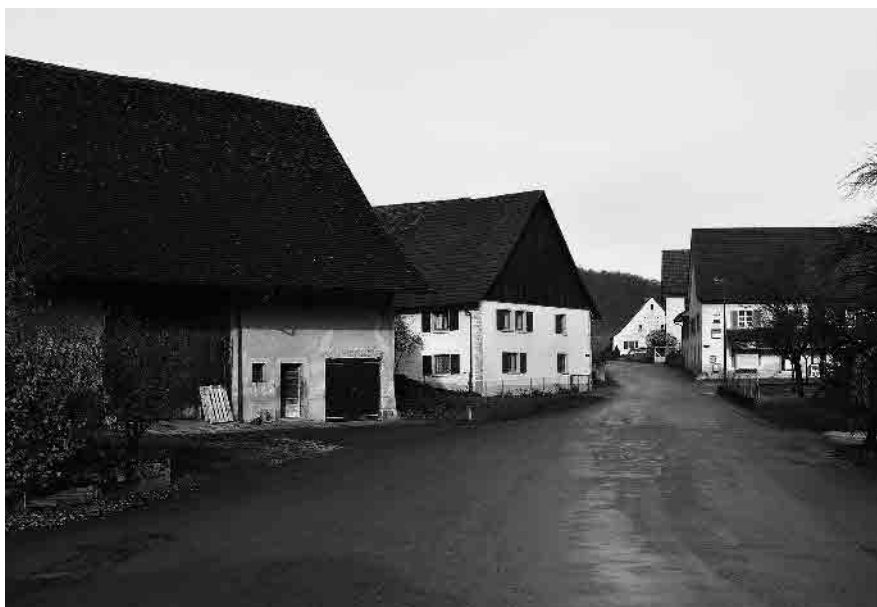
1.0.10	Maison paysanne articulée en deux corps, rénovation de l'habitation avec garage, à proximité de l'église						o		10
	1.0.11	Epicerie avec devanture particulièrement voyante, provoquant une certaine gêne dans l'espace de la rue						o		12

Le tissu est sinon plus irrégulier. En contrebas de l'église, deux maisons s'échelonnent perpendiculairement au vallon (1.0.9, 1.0.10) : le jeu pittoresque de leurs murs-pignons en décalage noue une étroite relation avec le frontispice de l'édifice religieux qui les domine. En direction du nord, l'axe du périmètre se montre particulièrement varié : une grande liberté régit l'orientation et la disposition des maisons paysannes accompagnées de vergers et de jardins. Cette portion du tissu se caractérise notamment par la tendance des fermes à se regrouper par trois. Quant au chemin sans issue qui se déploie en marge de la Coeuvatte, il modèle son parcours sur celui du cours d'eau. Son bâti se relâche alors et deux vastes granges bordent la rue avant qu'elle ne se perde dans les terrains agricoles environnants.

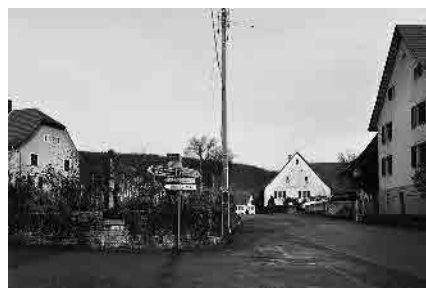
13 Rue des Puits

1.0.12	Crucifix dressé sur un mur, signalant le départ de la rue sinueuse qui monte vers l'église						o		13
	1.0.13	Maison individuelle, années 1950						o		
P	2	Quartier linéaire structuré en majeure partie sur la route de Damphreux, ess. fermes 19 <sup>e</sup> s.	B	/		×	B			5,6

La rue qui monte vers l'ensemble de l'église (0.1) depuis l'axe charnière du périmètre principal est marquée à sa base par une croix dressée à l'angle d'un jardin ceint d'un mur (1.0.12). Une claire progression détermine l'organisation du petit tissu puisque la cure du 18<sup>e</sup> siècle (0.1.2) – facilement identifiable à son toit Mansart – se tient au pied du haut mur qui soutient la plateforme servant de socle à l'église paroissiale (0.1.1) juchée sur un éperon rocheux. Reconstituée en 1825, cette église offre face à la pente un frontispice absolument lisse : sa tour du 14<sup>e</sup> siècle, en pierre de taille et coiffée d'un toit en pavillon, est en effet accolée à son chevet.

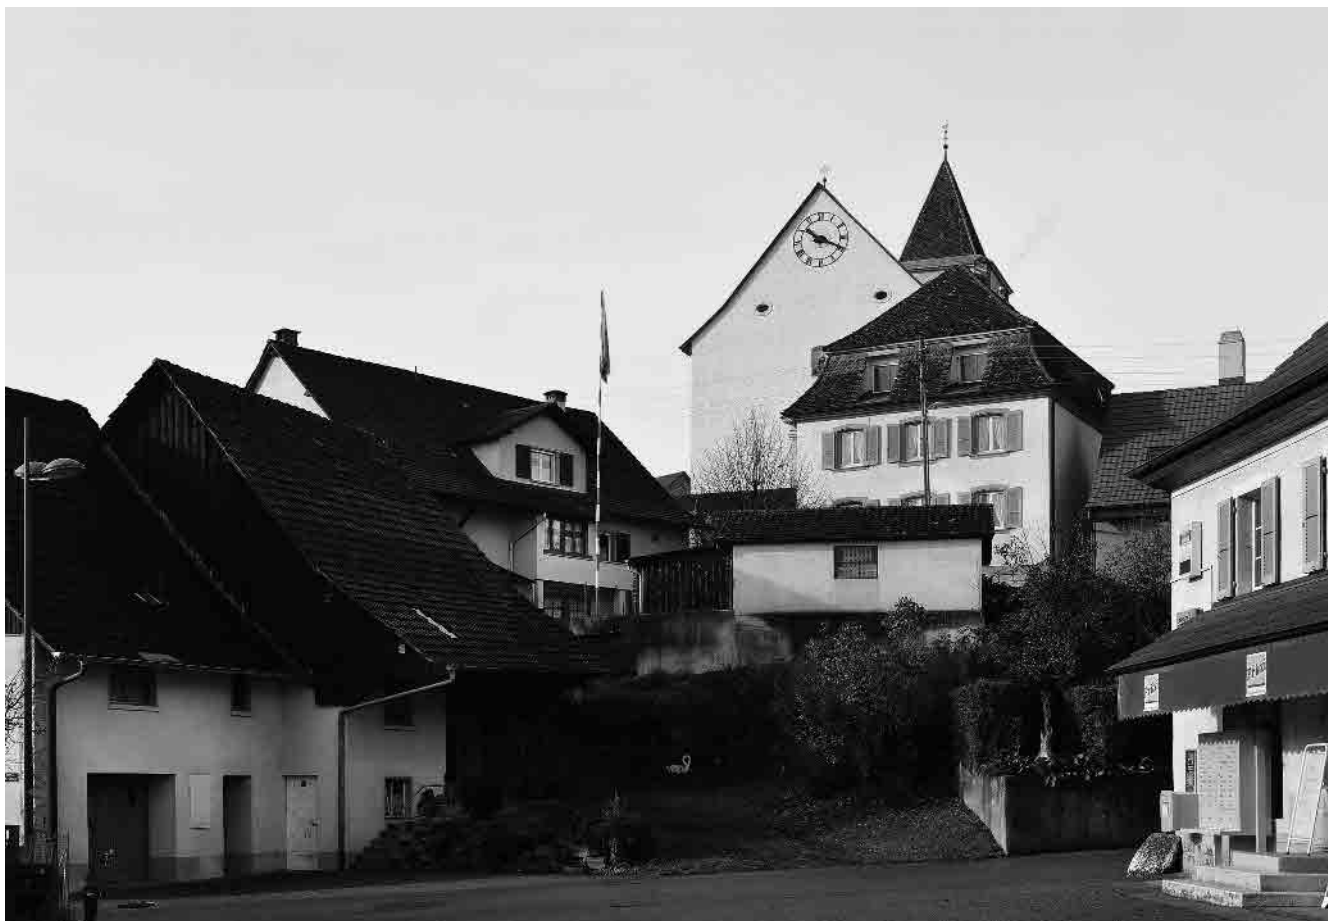
15 Eglise paroissiale et cure

3.0.1	Ferme transf. de 3 niveaux, forte rupture au sein de l'espace-rue						o		
	3.0.2	Placette à peu près triangulaire, avec grande fontaine surmontée d'un obélisque, 1859						o		
E	0.1	Ensemble de l'église Saint-Jean-devant-la-Porte-Latine juché sur un éperon, partiellement délimité par des fermes	A	×	×	×	A			1,15,16
EI	0.1.1	Eglise paroissiale, reconstr. 1825, avec tour du 14 <sup>e</sup> s., esplanade mise en évidence par un haut mur de soutènement et une croix				×	A	o		1,15,16
EI	0.1.2	Cure à toit Mansart, appuyée contre le mur de l'esplanade de l'église, 1786				×	A			15
E	0.2	Petit quartier agencé de manière organique sur la partie supérieure de l'éperon, délimité latéralement par deux pans de forêt, 2 <sup>e</sup> m. 19 <sup>e</sup> -déb. 20 <sup>e</sup> s.	AB	×	/	/	B			1

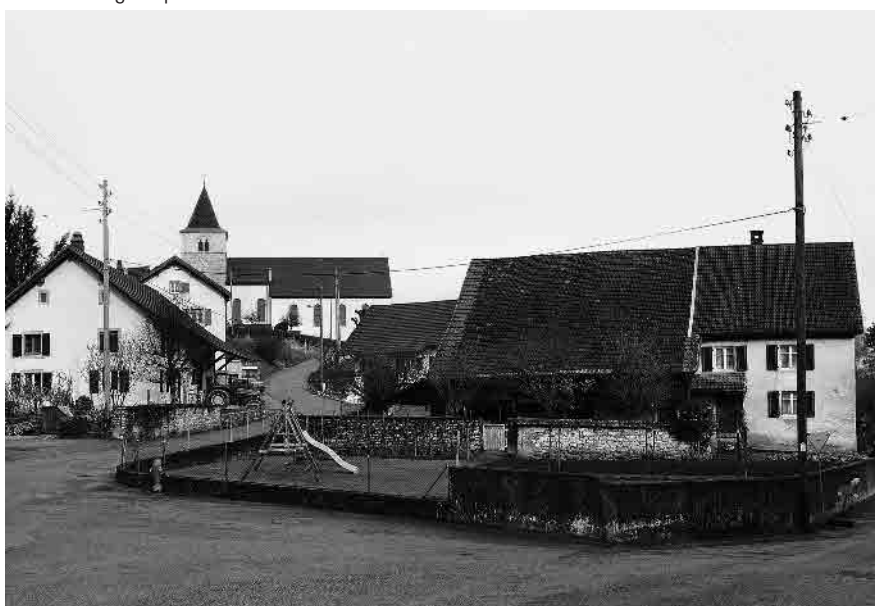
1.0.8	Petit groupement compact au pied sud de l'église, renfermant l'ancienne école						o		16
	1.0.9	Maison fortement rénovée, gênant par sa présence au pied du frontispice de l'église							o

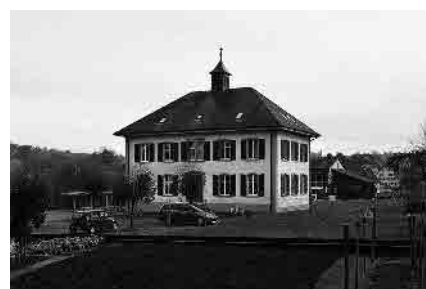
17 Ecole, 1877

0.0.1	Aire de l'école avec préau et salle polyvalente, 4 <sup>e</sup> q. 20 <sup>e</sup> s.						o		17
EI	0.0.2	Ecole primaire de style néoclassique, avec toit à quatre pans sommé d'un clocheton, 1877				×	A			17
PE	II	Quartier résidentiel, reliant le bras ouest du noyau principal au quartier situé le long de la route de Porrentruy, dès milieu 20 <sup>e</sup> s.	b			/	b			
EE	III	Près en pente douce au pied de la paroi boisée qui délimite le site à l'ouest, parsemés de vergers	a			×	a			1
PE	IV	Quartier résidentiel dans le prolongement amont des deux ensembles, 4 <sup>e</sup> q. 20 <sup>e</sup> s.	b			/	b			
EE	V	Fond de la vallée de la Coeuvatte, terrains agricoles avec séchoirs à tabac	a			×	a

En dépit de l'éparpillement des nouveaux quartiers résidentiels, le site a conservé une grande lisibilité grâce au maintien d'environnements particulièrement significatifs, tels la vaste poche verte (I) marquée par la présence de l'école de 1877 (0.0.2) et les terrains agricoles qui bordent la Coeuvatte (V) et dégagent le fond du vallon. A l'ouest, de longues bandes parsemées de vergers (III) dégagent le premier plan de la paroi boisée. A l'est, de larges bandes cultivées (VI) s'insèrent entre les quartiers récents (VII), libérant l'arrière-plan des deux périmètres axés sur la route de passage.
