Strassendorf mit ummauerter Pfarrkirche und prächtigen Profanbauten in Ortsmitte. Zentrum der umliegenden Streusiedlungslandschaft. Gehöfte des 18. Jahrhunderts, jüngere Gewerbebauten und Wohnhäuser in paralleler Anordnung zum Verlauf der Luthern.

Luthern
Gemeinde Luthern, Amt Willisau, Kanton Luzern

ISOS
Inventar der schützenswerten Ortsbilder
der Schweiz

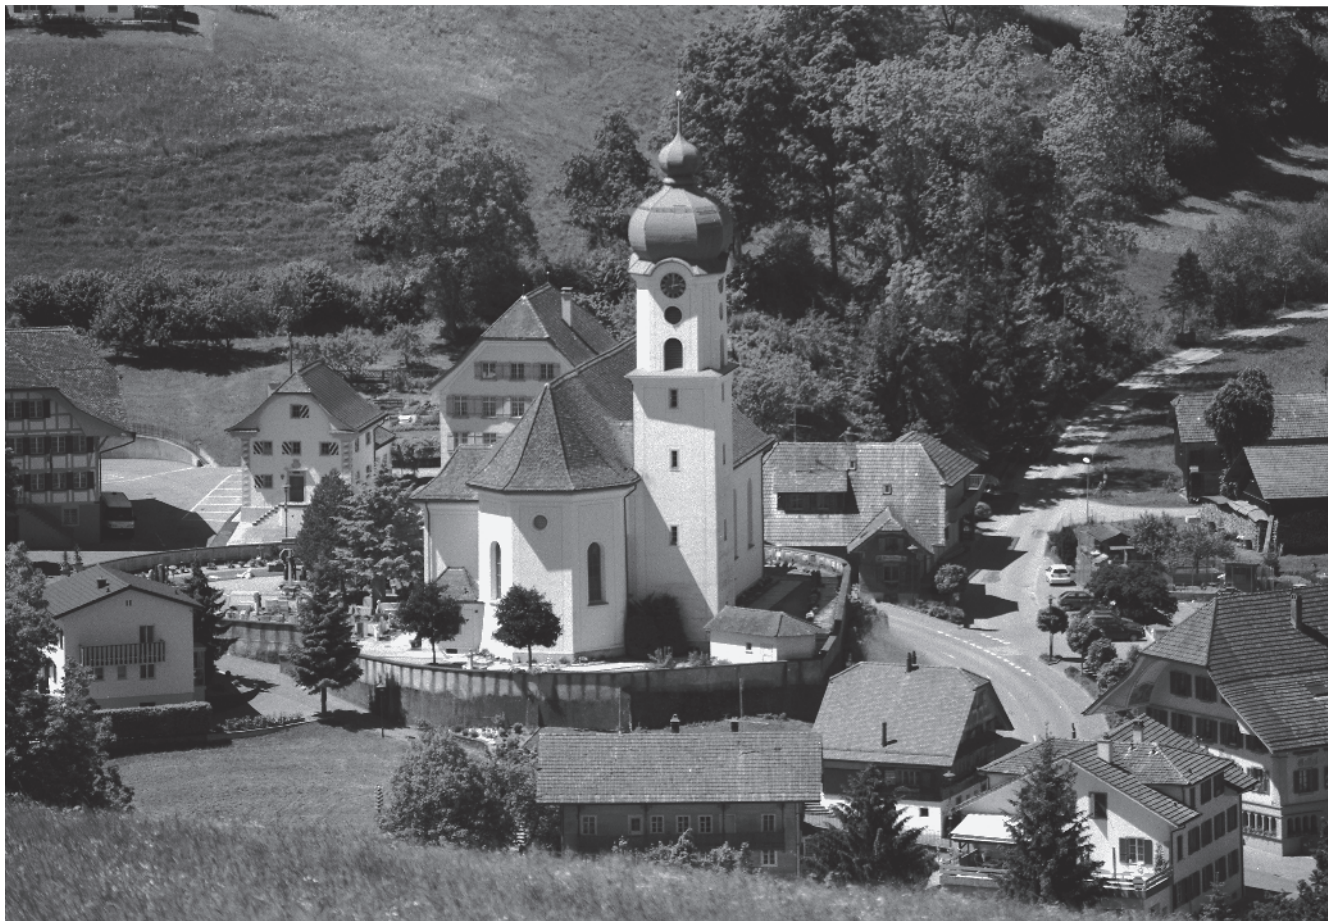
1

E	1.1.1	Pfarrkirche St. Ulrich, reich ausgestatteter Rokokobau von 1752 in ummauerter Friedhofanlage, Wahrzeichen des Ortes				X	A			1, 4, 5, 11, 12, 19, 20

1.1.4	Gemeindehaus, Sichriegelbau auf hohem Mauersockel, Kreuzfirstdach mit Ründen, A. 19. Jh., Rekonstruktion 1974/75						o		10, 13
	1.1.5	Gasthaus «Sonne», traufständiger Massivbau mit Dachründe, frühes 19. Jh., davor Dorfplatz mit Linde						o		16
E	1.1.6	Stägehus, Bauernhaus in unverkleideter Bohlenständer-Konstruktion, E. 17. Jh., renoviert und teilweise umgebaut, orstbildwirksame Lage in Strassengabelung						o		1, 5

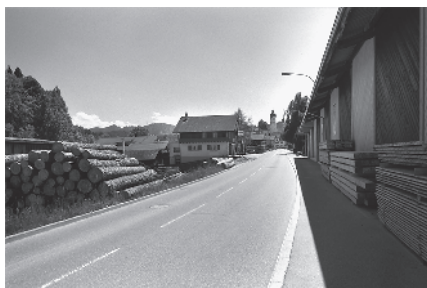
2

1.0.11	Käserei, traufständiger Mauerbau mit Quergiebel, vermutlich um 1900						o		6
	0.0.12	Grosses Sägereiareal mit Werkhallen und umfangreichen Holzlagerplätzen an der talseitigen Ortszufahrt						o		2, 3

In der erweiterten Talsohle an der nördlichen Ortseinfahrt liegen Wohnhäuser aus dem 20. Jahrhundert sowie das Sägereiareal mit grossen Werkhallen (0.0.12) und hoch getürmten Holzlagern. Kleinere Ortserweiterung mit Ein-, bzw. Mehrfamilienhäusern sind in den letzten Jahrzehnten auch am südlichen Ortseingang (II) und im abfallenden Gelände zwischen dem Ortskern und der Luthern (III) entstanden. Die neuen Quartiere verdecken zwar Teile des alten Bebauungsrandes, beeinträchtigen jedoch, dank der relativ geschlossenen Anordnung und vor allem wegen der Situation im tiefer gelegenen Gelände, das Ortsbild nicht entscheidend. Wie anfällig indessen einige Stellen am Rand der Altbebauung sind, zeigen einige Einfamilienhäuser (0.0.18, 0.0.19) in den höheren Hangbereichen. Sie gefährden die topographisch stark gegliederten Seitenhänge, den landschaftlich noch immer intakten Umraum (IV).

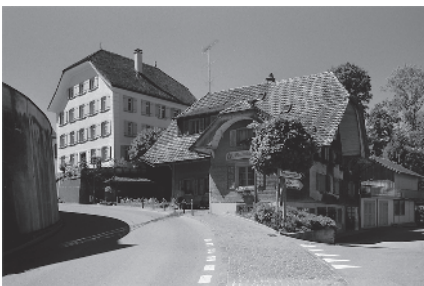
8

1.1.2	Pfarrhaus, dreigeschossiger Massivbau unter geschweiftem Gerschilddach, erb. 1781						o		8–10, 13, 14
	1.1.3	Pfarrspycher, schmucker zweigeschossiger Massivbau mit Dachründe, erb. 1753						o		11, 13, 14
