Hallau

Gemeinde: Hallau

Gemeinde: Hallau
Filmnummern: 2532-2537

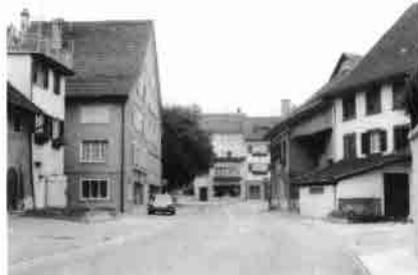
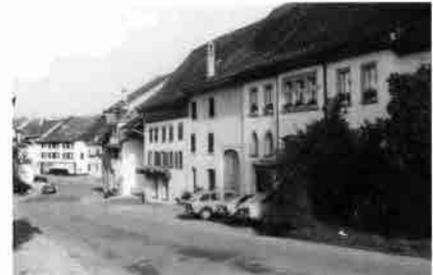
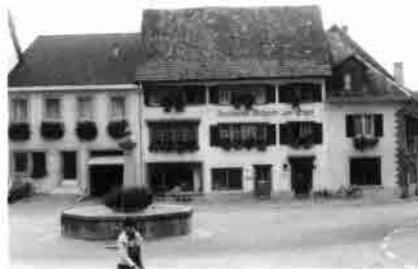
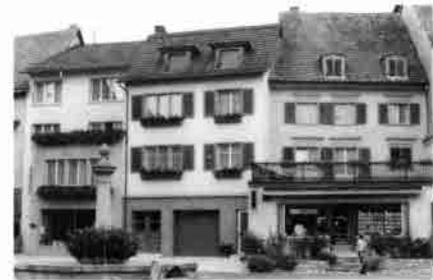
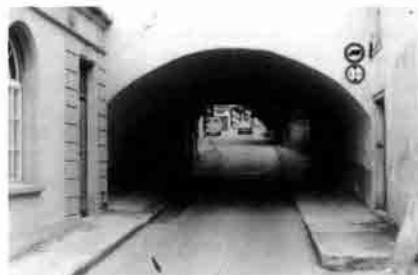
1-5 Im westlichen Teil des Dorfes respektieren die diversen Um- und Neubauten zwar die alte Struktur, nicht aber die ursprünglichen Feinheiten der Fassadengliederung (20,114,32,27,29)

6 Der öffentliche Durchgang unter einer Hauszeile, wie ihn die hangseitig von der Hauptstrasse abzweigende Lahngasse bietet, ist in Hallau einmalig (34)

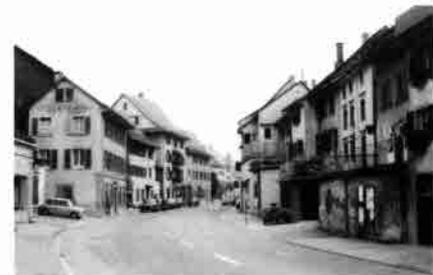
7 Die zahlreichen Werkstatt- und Zinnenanbauten an der Hauptgasse zeugen von der alten gewerblichen Regsamkeit der Hallauer (31)

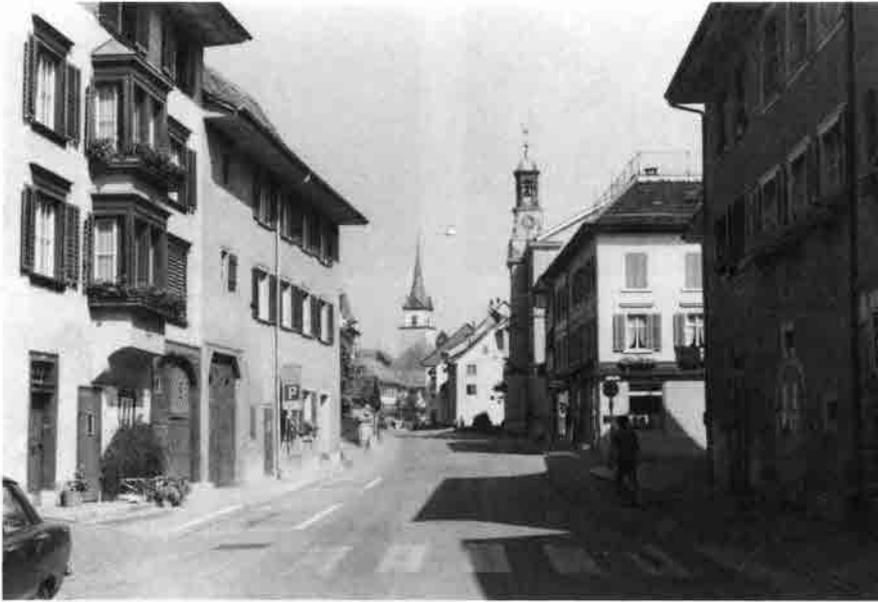
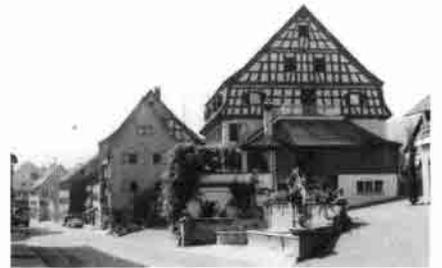
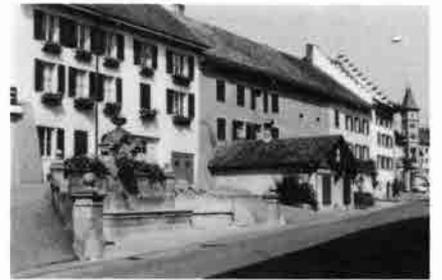
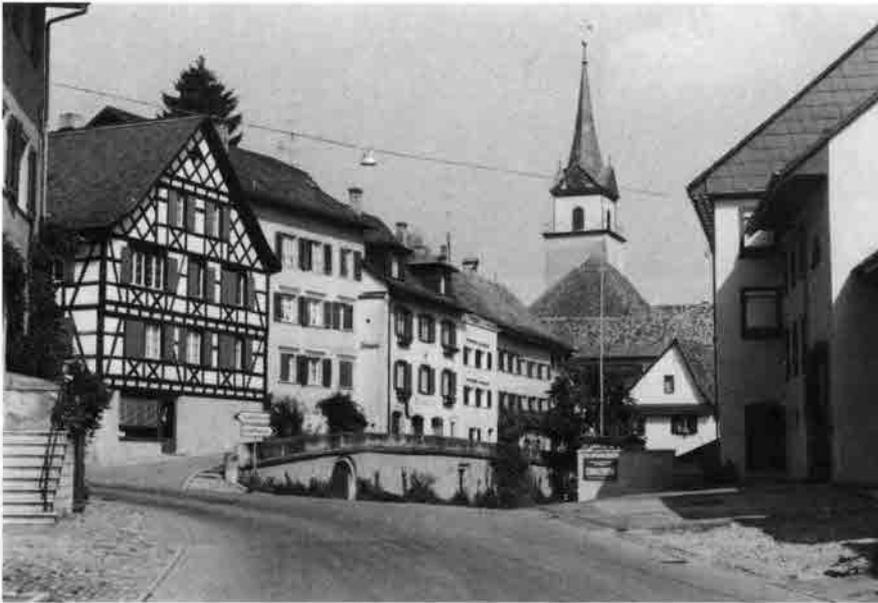
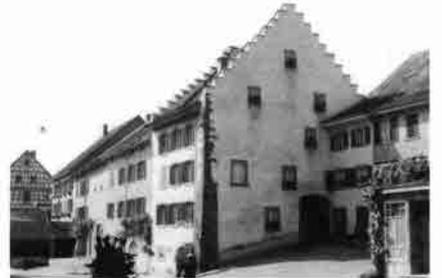
8-12 Der zentrale Abschnitt des Hauptgassenraumes ist durch auffallend stattliche Weinbauernhäuser, das stolze Gemeindehaus von 1872, den monumentalen Brunnen von 1893 und den spitzen Turmabschluss der Dorfkirche von 1834 geprägt. Er wirkt wie ein bauliches Dokument der historischen Sonderrechte des Fleckens Hallau (37,46,44,53,50)

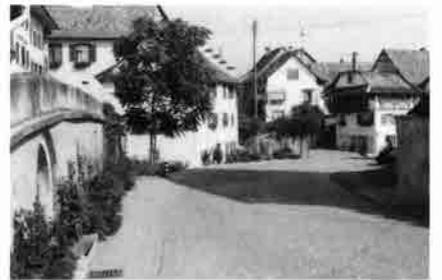
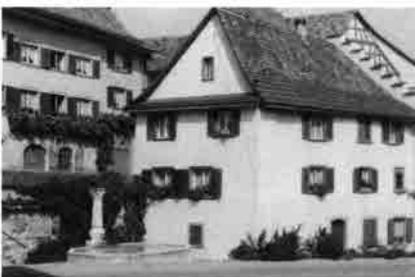
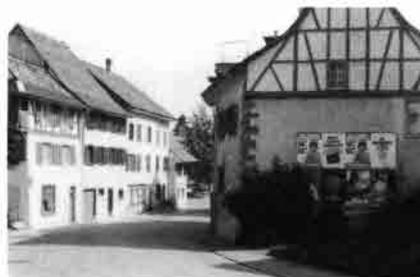
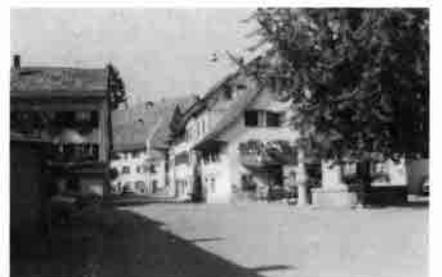
13-16 Auch der östlich anschließende Gassenraum besitzt durchaus kleinstädtischen Charakter. Allerdings sind hier die Bauten etwas einfacher ausgestaltet als im Zentrum (55,56,58,62)

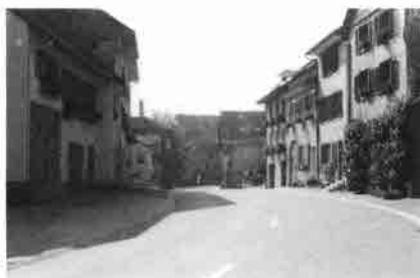
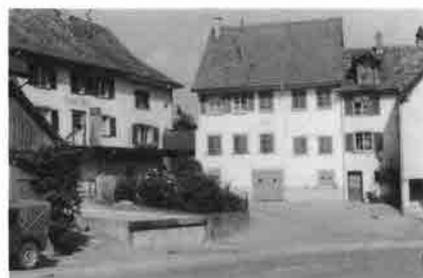
17,18 Der erste Eindruck täuscht:
Zwar sind die Weinbauern-
häuser selber noch recht
ursprünglich erhalten, doch
die Vorbereiche sind im
Ausserdorf weitgehend aus-
geräumt (71,70)

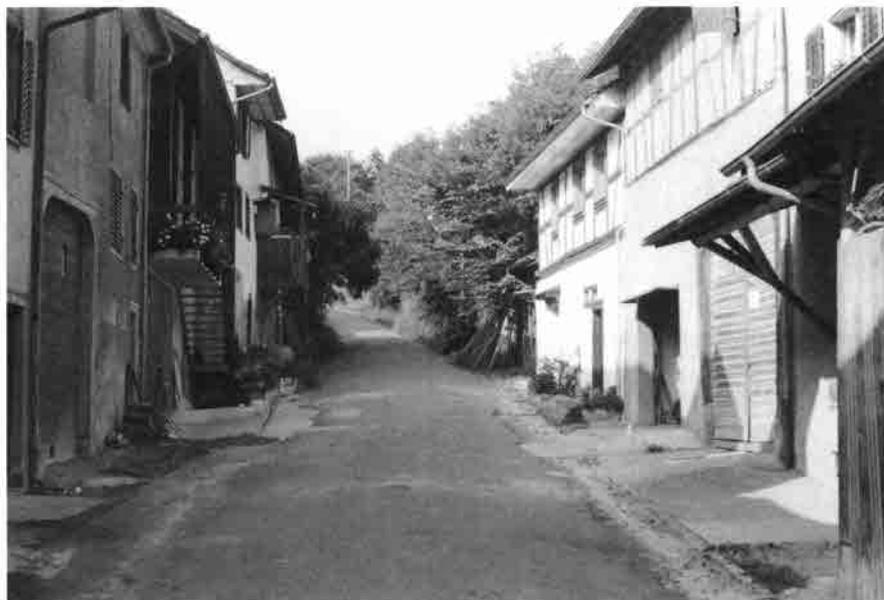
19 Die noch sehr bäuerlich wirkende
Hohlengasse war einst
Hauptzugang zur hochgelegenen
Bergkirche. Der Neubau auf
der linken Strassenseite ist
gut integriert, seine Bauform
und Materialien entsprechen
der Schlichtheit der Alt-
bauten (92)

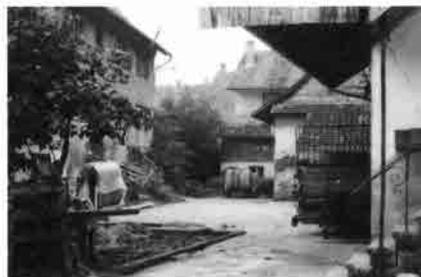
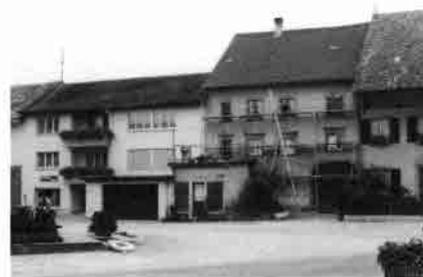
20,21 Auch wenn die Bauten in ihrer
Gesamtform bestehen und die
Dachneigungen erhalten blei-
ben, können unsorgfältige
Umbauten (Zusammenfassen von
Fensterreihen, Garagenein-
bauten) und die Vereinheit-
lichung der Vorbereiche das
Bild empfindlich beeinträch-
tigen (5,8)

- Die Neubauten und tiefgreifenden Umbauten, die im ganzen Dorf zu sehen sind (1.0.10), verraten eine für den Erhalt des Ortes gefährliche Tendenz: die Erneuerung der alten Bausubstanz oder ihr Ersetzen durch gleichartige oder ähnliche Volumen.
- Die ausserordentlich wertvolle und vielfältige Bausubstanz würde eine eingehende siedlungs- und architekturgeschichtliche Untersuchung verdienen.

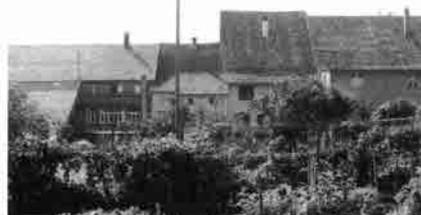
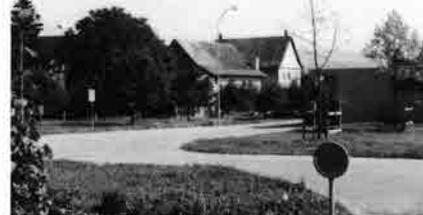
22,23 Die freien Innenräume sind
zum Teil sehr ursprünglich
erhalten, zum Teil aber durch
Umnutzungen stark gefährdet
(168,169)

- Die noch nicht durch Umnutzung veränderten bäuerlichen Vorbereiche sollten besonders sorgfältig geschützt werden.
- Die für den Ganzheitscharakter von G 2 und G 3 wichtige Durchgrünung ist beizubehalten.
- Die Ansicht des Dorfes von der Klettgauer Ebene her ist - auch im regionalen Zusammenhang - sehr wichtig. Der Schutz des äusseren Ortsbildes sollte daher verstärkt werden, beispielsweise durch Bauhöhenbeschränkung in U-Zo V.
- Schutz der Rebhäuschen.

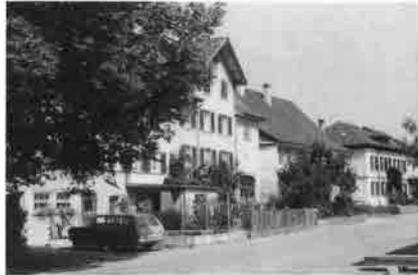
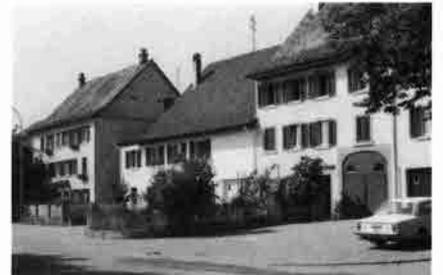
24,25 An der Leebenstrasse, der
parallel zur alten Dorfachse
verlaufenden Erweiterung des
19. Jahrhunderts, dominieren
Bauernhöfe und Wohnhäuser mit
klassizistischen Stilmerk-
malen (121,130)

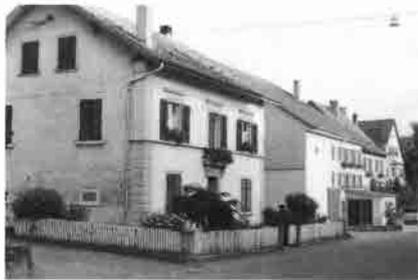
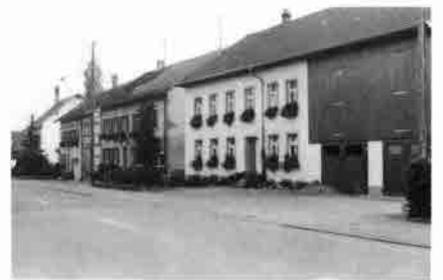
26,27 Die Bebauung mit kleinen
Wohn- und Arbeiterbauern-
häusern in dichter Reihung,
wie sie für ländliche Bahn-
hofachsen aus dem Ende des
19. Jahrhunderts typisch ist,
hat in Hallau eine klare Aus-
prägung erhalten (121,130)

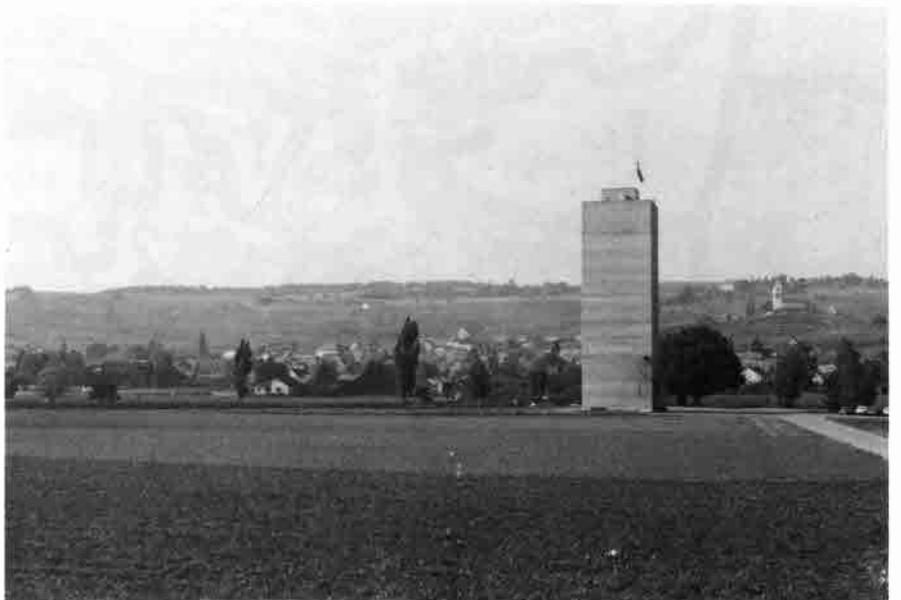
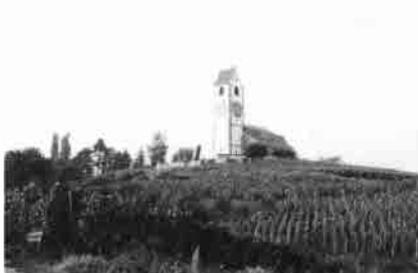
28,29 Die für die Klettgauer Wein-
bauerndörfer bestimmende
Hangfusslage kommt in Hallau
besonders gut zur Geltung
dank der Grösse der Rebberge,
der grössten der ganzen
Deutschschweiz, und dank der
ortsbildwirksamen Bergkirche
(171,172)

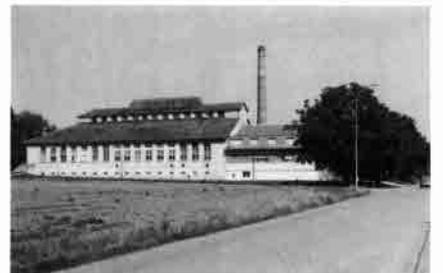
30 Eine Rarität im Klettgau
stellt die ehemalige Konser-
venfabrik von 1918 dar (129)
