Thayngen

Gemeinde: Thayngen

Vergleichsraster:
Verstädtertes Dorf

Siedlungsentwicklung

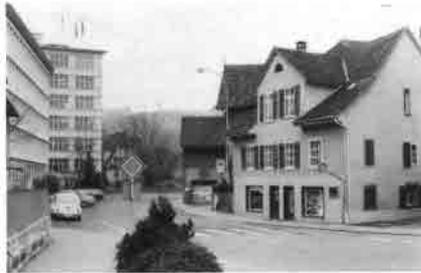
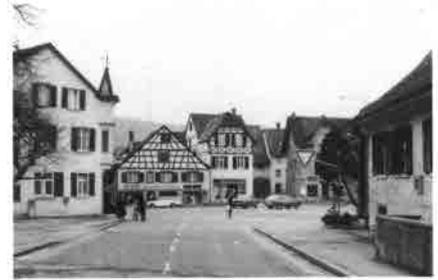
1

1,2 Beim Kreuzplatz verschmelzen bäuerliche, gewerbliche und industrielle Siedlungsteile zum typischen Strassenbild eines verstädterten Dorfes (84,72)

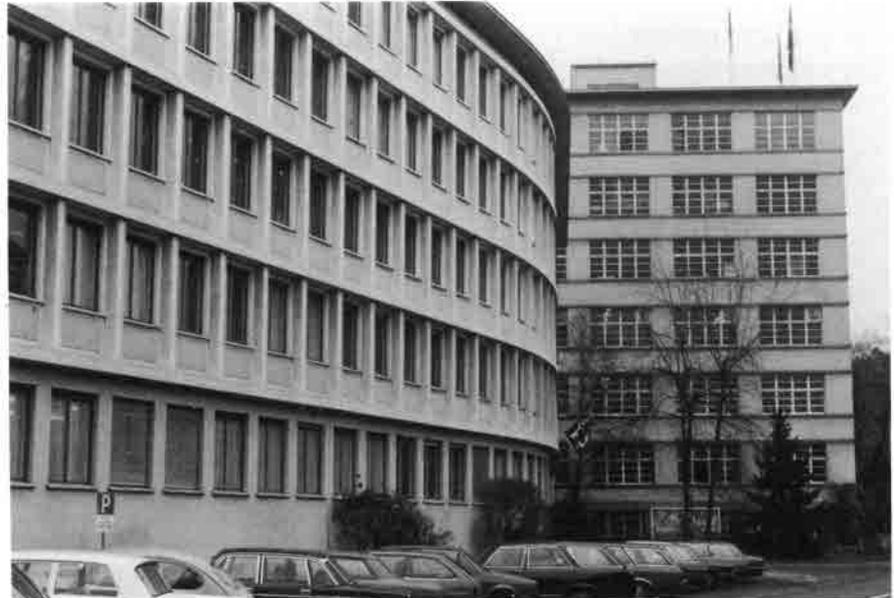
3 Das Symbol des industriellen Aufschwungs und das Wahrzeichen dieses Ortsteils: Lager- und Verwaltungstrakt der Knorr Nahrungsmittel AG (87)

Als nach dem Zweiten Weltkrieg die Knorr AG die pulverförmige Streuwürze entwickelte und zahlreiche, nach einem neuen Verfahren hergestellte Suppen auf den Markt brachte, setzte für die Nahrungsmittelfabrik wie auch für das Dorf ein gewaltiger Boom ein. Der 1951 erhöhte "Suppenbau", das 1953 auf acht Geschosse aufgestockte Lagergebäude und der imposant geschwungene Verwaltungsbau von 1955 (0.0.27) sind eindruckliche architektonische Dokumente dieser "Revolution im Suppentopf".

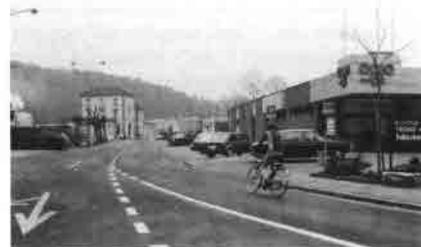
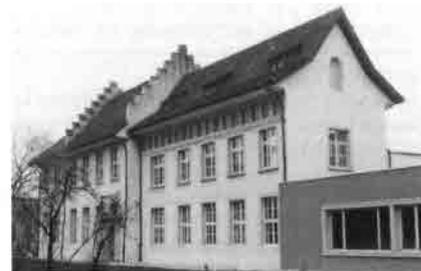
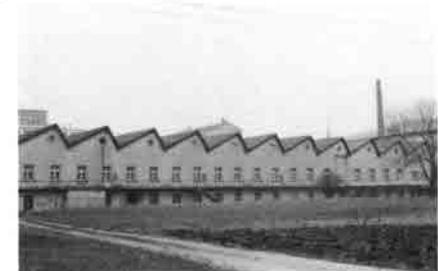
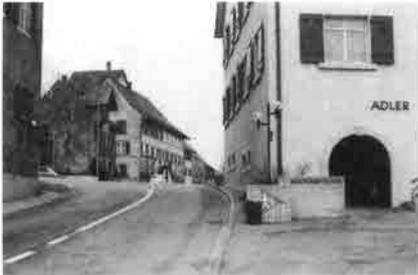
4-7 In der Nähe des 1876 eröffneten Stationsgebäudes der Deutschen Bahn liessen sich seither eine ganze Reihe von Industriebetrieben nieder. Der Versuch, sich in den Neubauten auf die regionsspezifische Bauweise zu beziehen (Treppegiebel), ist ebenso interessant wie die Erstellung grosszügiger Shedanlagen, eine Manifestation des "modernen Bauens" (92,127,128,131)

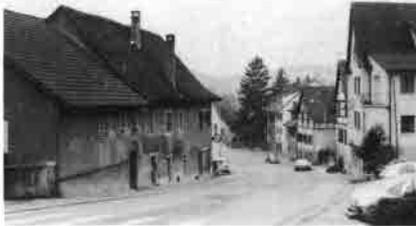
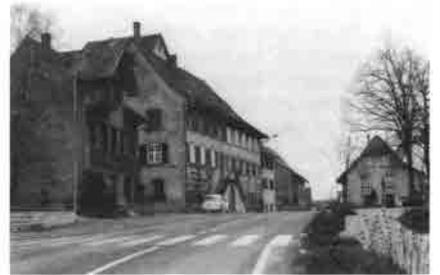
8,9 Die steil ansteigende Strasse, welche zum Dorfplatz und Ortszentrum führt, wird von mehreren alten Gasthöfen gesäumt (10,9)

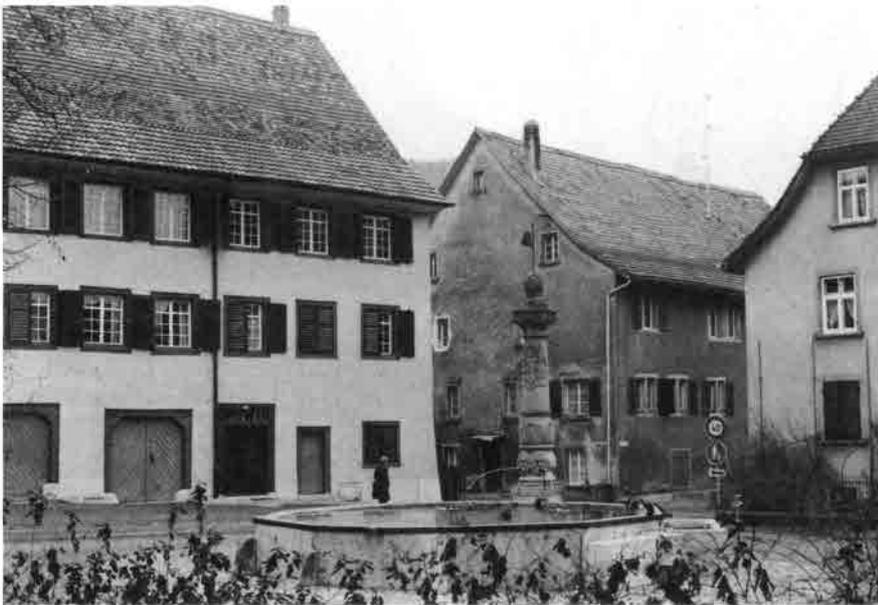
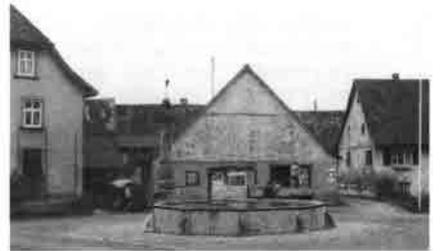
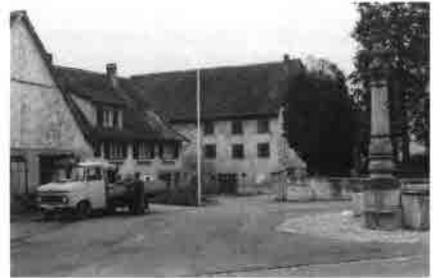
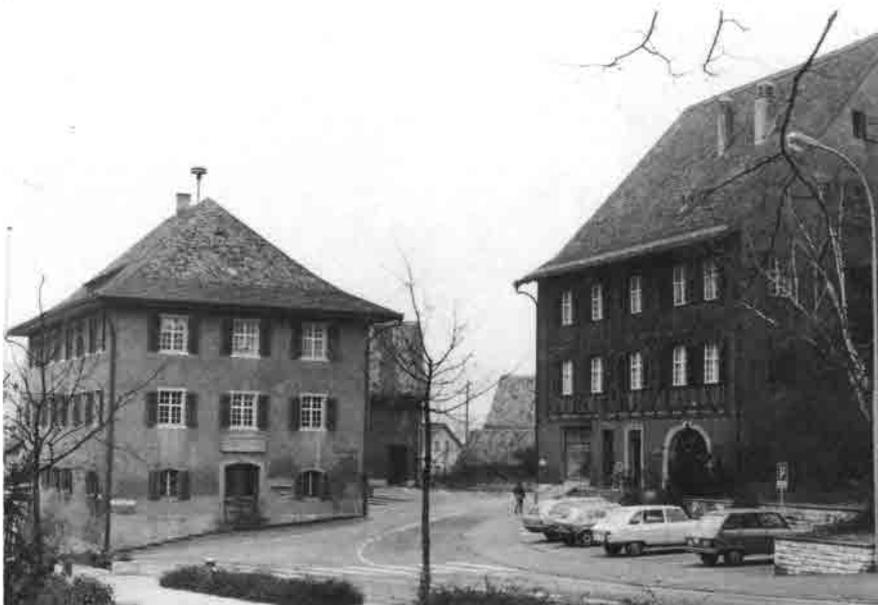
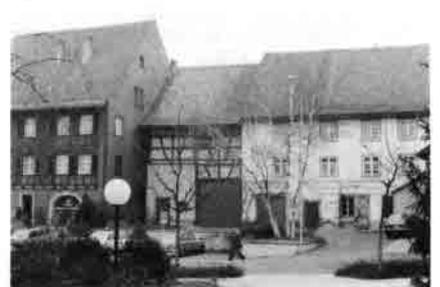
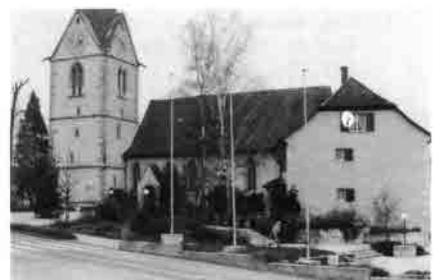
10-16 Der grossräumige Dorfplatz ist einzigartig im Kanton. Er ist mit repräsentativen Bauten vornehmlich der barocken Epoche bebaut; die Gestaltung von Belägen und die Möblierung hingegen stammen aus neuerer Zeit (17,18,19,15,16,11)

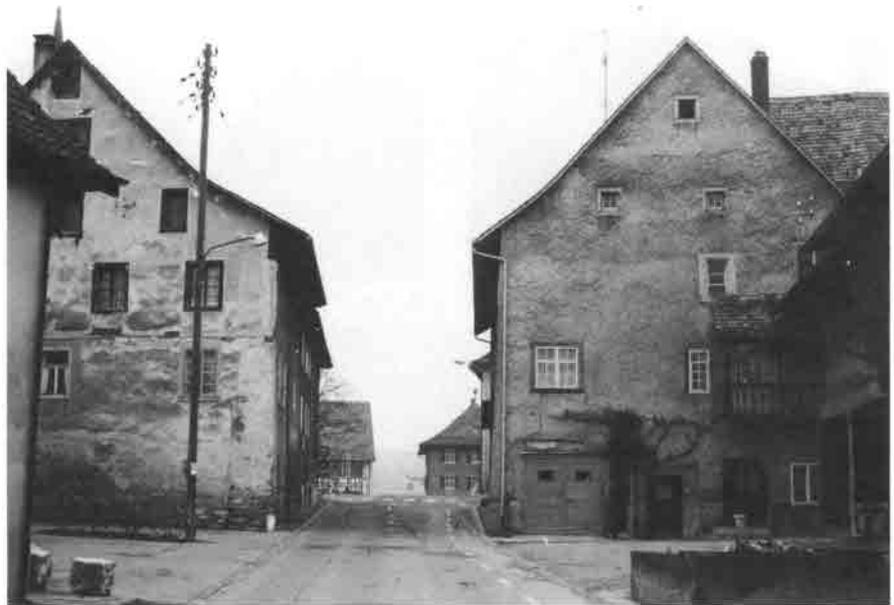
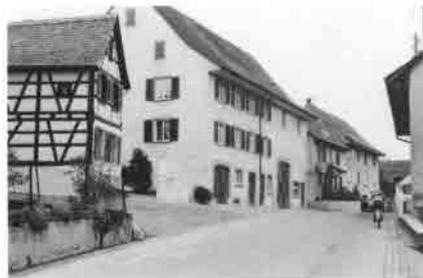
- 17,18 Noch ursprünglich sieht der Strassenraum der Wanggasse mit seinen grossvolumigen, abwechslungsweise trauf- und giebelständigen Höfen aus, auch wenn die Vorbereiche ausgeräumt sind (23,25)

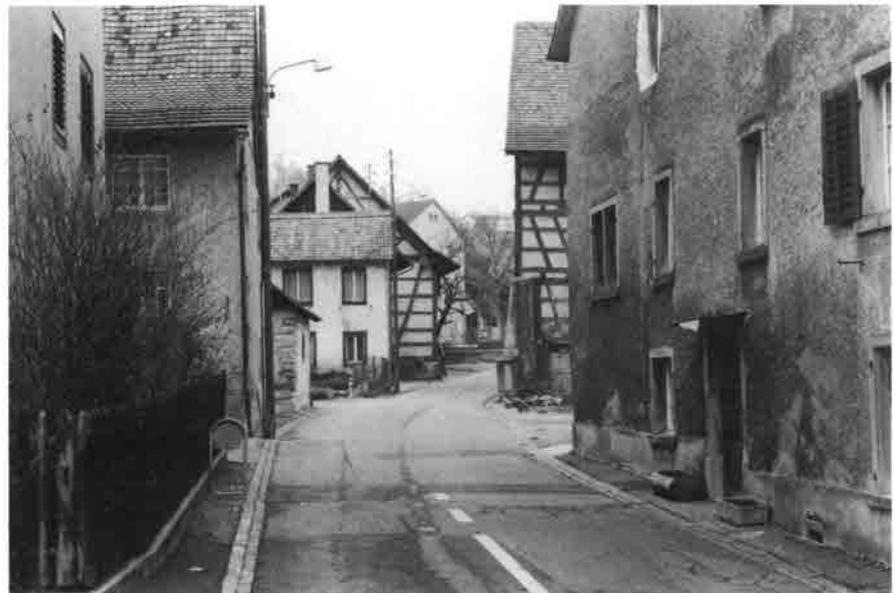
- 19 Der guterhaltene Gebäudekomplex mit Trotte und Zehntenscheune an der zum "Schloss" führenden Gasse war ursprünglich Sitz der Amtsleute, des Domkapitels Konstanz (33)

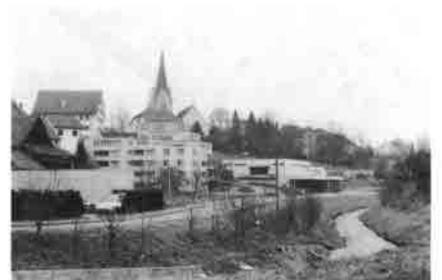
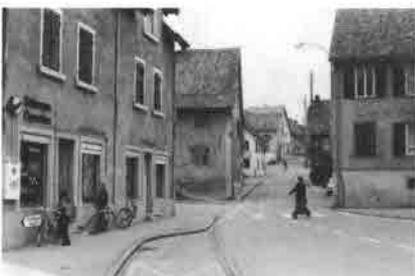
- 25,26 Im Gegensatz zu anderen Nahumgebungen, die unverbaut geblieben sind, wurde der Kirchhang mit aufdringlichen Neubauten überstellt (64,68)
- 27-29 Auch die ackerbäuerliche Ortserweiterung des 17.-19. Jh.s besteht aus geschlossenen Gassenräumen und mehrheitlich ursprünglicher Bausubstanz (97,100,104)

Der wirtschaftliche Aufschwung der fünfziger und sechziger Jahre machte auch die Errichtung neuer Infrastrukturbauten notwendig. Dass die Gemeinde zwei davon, nämlich das Feuerwehrgebäude und die Gemeindeverwaltung, in den zuvor unverbauten Kirchhang hineingestellt hat (0.0.12), ist äusserst bedauernswert. Glücklicher gewählt wurden die Bauplätze der übrigen öffentlichen Gebäude: Schulhäuser (0.0.15), Kindergarten (0.0.17), Post und Altersheim (in Bahnhofviertel 0.0.33). Das Bahnhofviertel entwickelte sich erst in neuester Zeit zum Geschäftszentrum des Ortes.
