Aetingen

Gemeinde Aetingen, Bezirk Bucheggberg, Kanton Solothurn

ISOS
Bundesinventar der schützenswerten Ortsbilder der Schweiz von nationaler Bedeutung

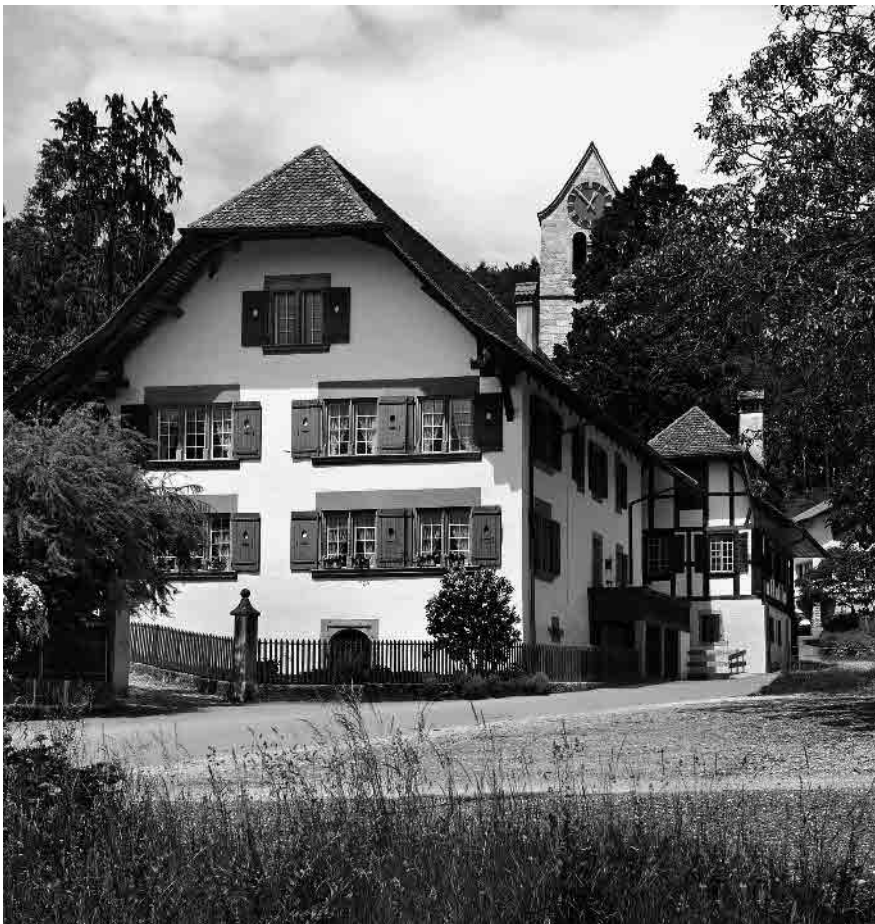
1 Kirchbezirk mit Pfarrhaus und Pfrundstöckli, 17. und 18. Jh.

1.0.1	Ummauerter Kirchbezirk auf Hangterrasse mit Pfarrhaus, dat. 1654, Pfrundstöckli des 18. Jh. und Pfarrscheune von 1794, seit 1960 Pfarrsaal						o		1-3
E	1.0.2	Ref. Pfarrkirche mit vierstöckigem Käsbissen-Tuffsteinturm, 1502, vergrössert 1696, rest. 1957				×	A			1,3

Den Kirchbezirk fasst eine Steinmauer ein (1.0.1). In diesem kleinen historischen Zentrum stehen die wertvollsten Bauten des Ortes: am höchsten Punkt die Pfarrkirche (1.0.2) mit ihrem vierstöckigen Turm aus Tuffsteinquadern. Unmittelbar an der Kirchenmauer folgen strassenseitig das geriegelte Pfrundstöckli auf einem Steinsockel und das Pfarrhaus. Parallel zum grosszügigen Steinbau mit Walmdach, gotisch profilierten Fensterstöcken und Portalgewänden liegt auf gleicher Terrassenstufe die geriegelte Pfarscheune mit steilem Walmdach. Im Kanton ist die Anlage aufgrund ihrer Kompaktheit und architektonischen Geschlossenheit von besonderem Wert.

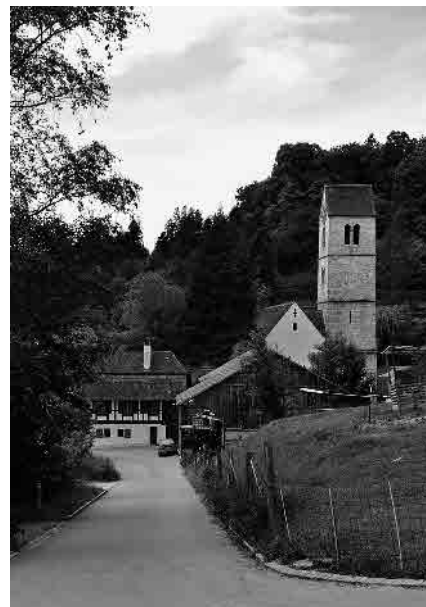
3 Ref. Kirche, 1502/1696

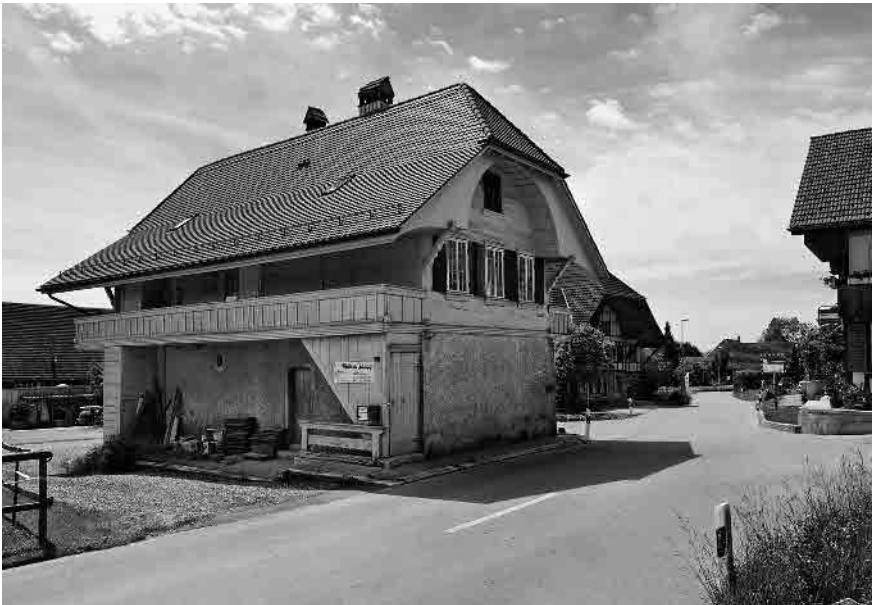
5 Gerichtsstock, 1787

1.0.5	Gerichtsstock, Putzbau über hohem Sockel mit seitlicher Laube, in die Hauptgasse hineinragend, 1787						o		5-7
	1.0.6	Zwei mächtige hangparallel gestellte Bohlenständerbauten samt Nebengebäuden, 18. Jh., heute im Golfareal						o

In der Ortsmitte, an der Kreuzung, ist der grau verputzte Gerichtsstock (1.0.5) der räumlich markanteste Bau. Wegen der leichten Krümmung der Strasse scheint er sich in den Strassenraum vorzuschieben.

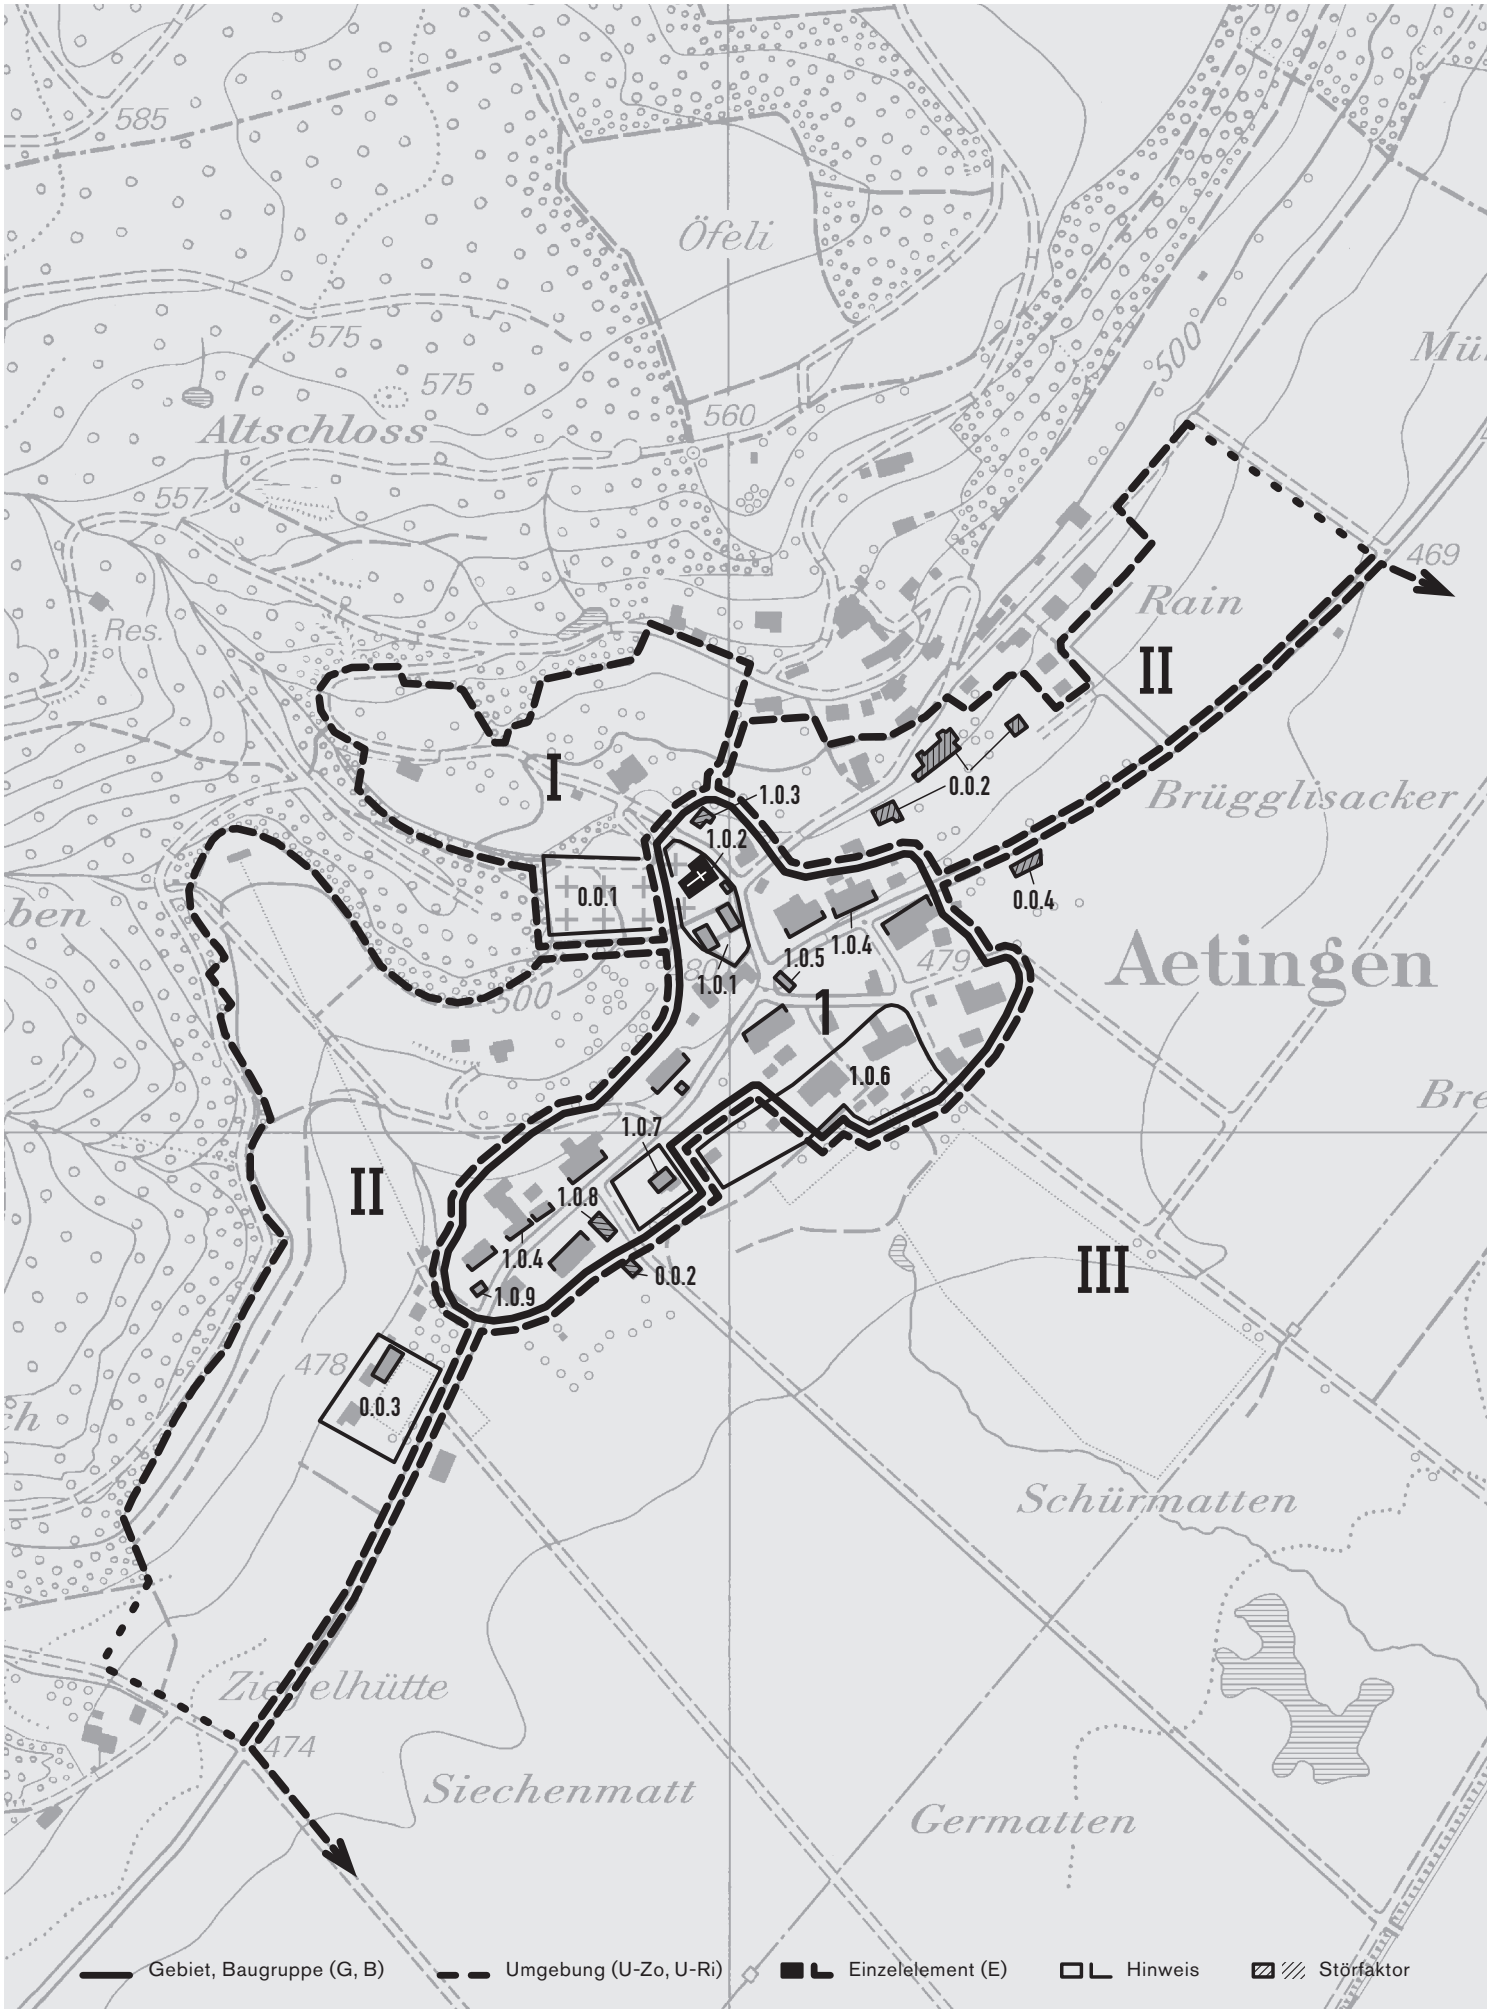
**G Gebiet, B Baugruppe, U-Zo Umgebungszone,
U-Ri Umgebungsrichtung, E Einzelelement**

Art	Nummer	Benennung	Aufnahmekategorie	Räumliche Qualität	Arch. hist. Qualität	Bedeutung	Erhaltungsziel	Hinweis	Störend	Bild-Nr.
G	1	Kleines Strassendorf, Ständerbauten mit Walmdächern des 17./18. Jh. und Rieghäuser mit Krüppelwalmdächern des 19. Jh.	A	×	×	×	A			1-10
