Thalheim

Gemeinde: Thalheim

●
Vergleichsraster:
Dorf

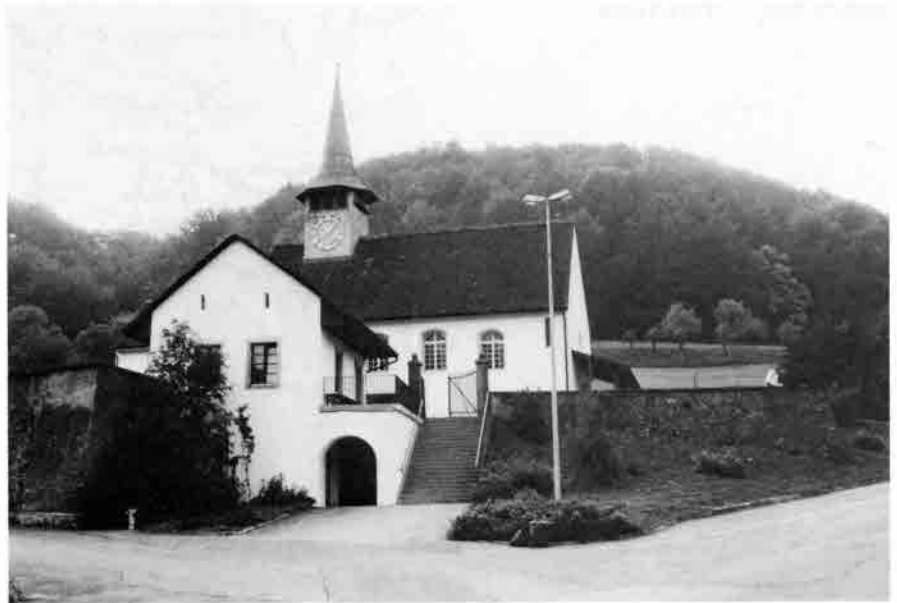
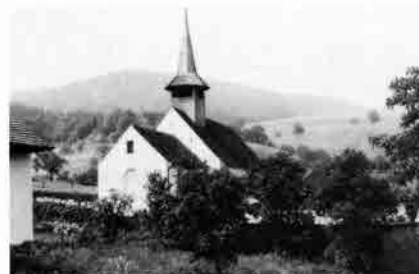
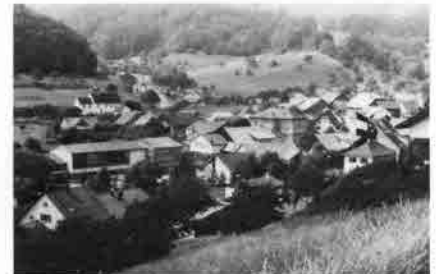
1-3 Der sechseckige Spitzhelm der im Kern mittelalterlichen Kirche wirkt nicht nur vom Ortsbildinnern und vom Ortsrand, sondern auch vom ehemaligen Rebberg her als optischer Bezugspunkt (17,37,61)

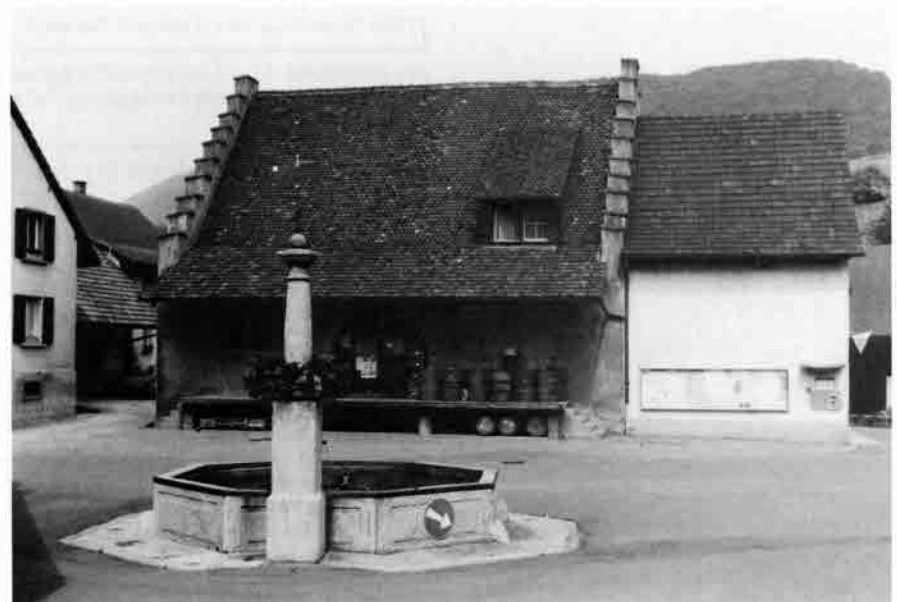
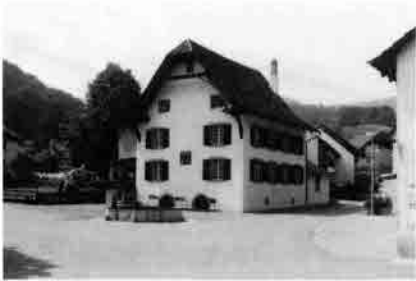
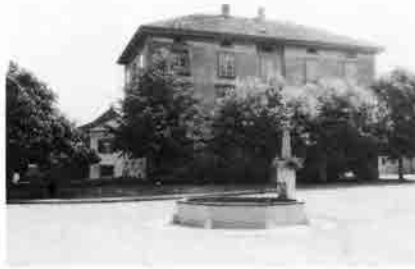
4-6 Absoluter Höhepunkt des Oberdorfs ist der zentrale Platz mit dem achteckigen Brunnen, an dem die Pfarrscheune von 1750 mit dem 1946 angebauten Genossenschafts-laden, das barocke Pfarrhaus und das prächtige Schulhaus von 1877 stehen (43,46,47)

- Die harmonische Einbettung der Siedlung in die Juralandschaft, welche eine Hauptqualität des Ortsbildes ausmacht, sollte nicht durch weitere Neubauten gefährdet werden. Dies könnte durch die Beschränkung der Neubautätigkeit auf einen einzigen Anschlussbereich des alten Dorfes (U-Zo IV) geschehen.
- Keine weiteren Abbrüche von Altbauten! Auch das alte Schulhaus (E 1.0.4), das eine wichtige Stellung im innern Ortsbild einnimmt, sollte dringend instandgestellt werden.

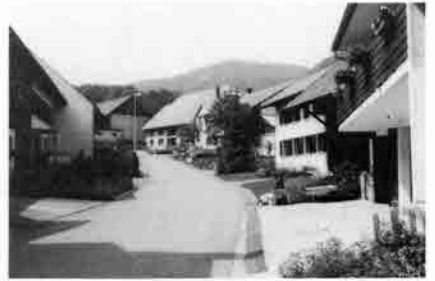
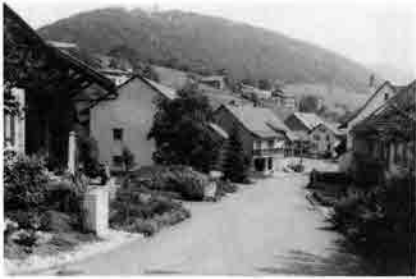
7,8 Für den Gassenraum weiter südlich sind Balkonbauten und ausgeräumte Vorplätze charakteristisch. Trotzdem ist er zweiseitig klar durch traufständige Höfe begrenzt (48,51)

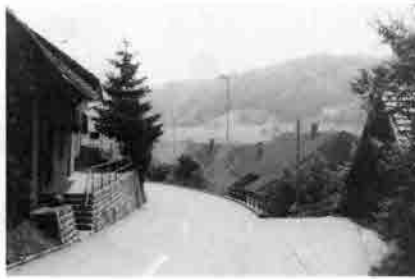
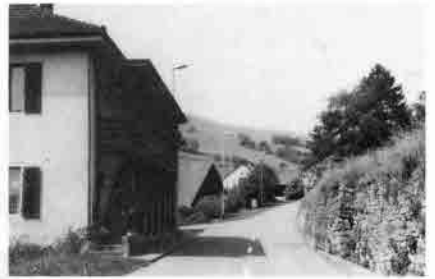
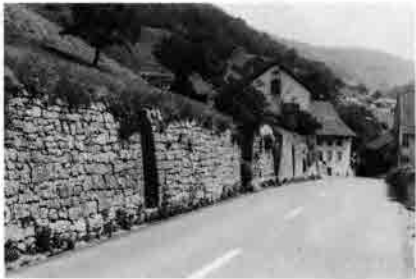
9-11 Fährt man auf der Hauptstrasse am Oberdorf vorbei, sind locker aufgereihete Häuser, Umbauten und die ehemalige Rebbergmauer für das Strassenbild bestimmend (52,55,58)

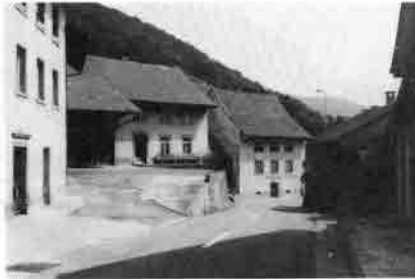
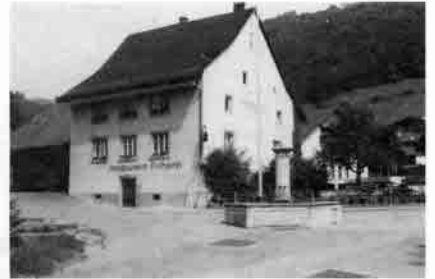
12,13 Im Unterdorf prägt die kompakte Hofgruppe mit dem alten Gasthaus die räumliche Qualität der Durchgangssachse (59,24)

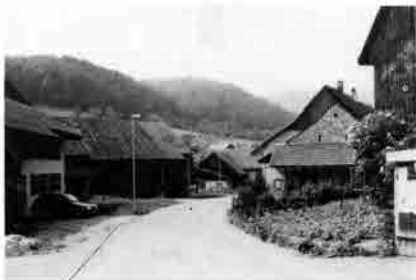
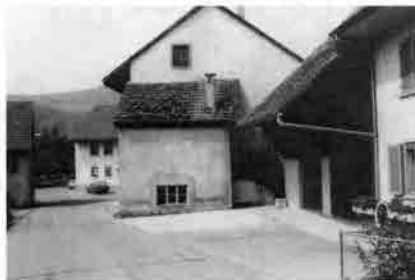
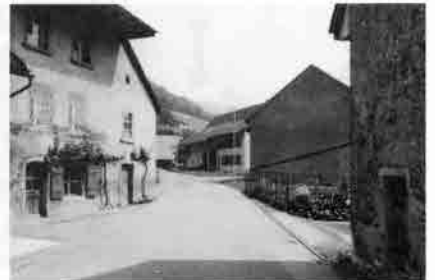
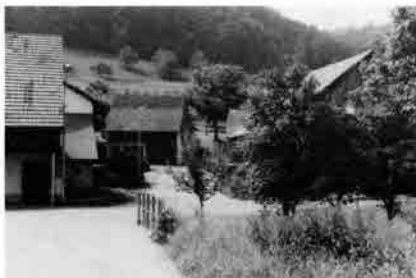
14-17 Der gegen Süden hin abzweigende Strassenast besticht durch eine abwechslungsreiche Abfolge von trauf- und giebelständigen Häusern (23,25,26,28)

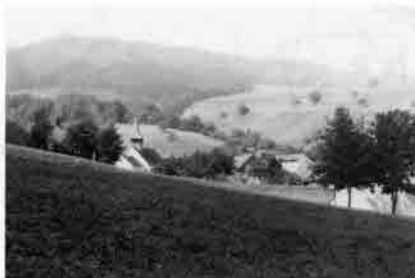
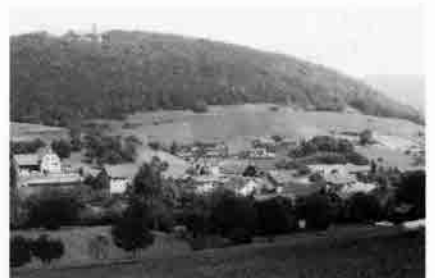
18,19 Von Südwesten her gesehen liegt das Dorf harmonisch in die Juralandschaft eingebettet, überhöht von der mächtigen Ruine Schenkenberg (33,34)
