Kleines Kirchdorf in einem Seitental des nördlichen Solothurner Juras mit bekanntem Bad- und Kurhaus. Von einer Kirche mit Ursprüngen im 15. Jahrhundert überragte geschlossene Bebauung aus ehemals bäuerlichen Vielzweckbauten entlang der durch einen klusartigen Einschnitt gebogenen Hauptstrasse.

## Meltingen

Gemeinde Meltingen, Bezirk Thierstein, Kanton Solothurn

ISOS  
Bundesinventar der schützens-  
werten Ortsbilder der Schweiz von  
nationaler Bedeutung

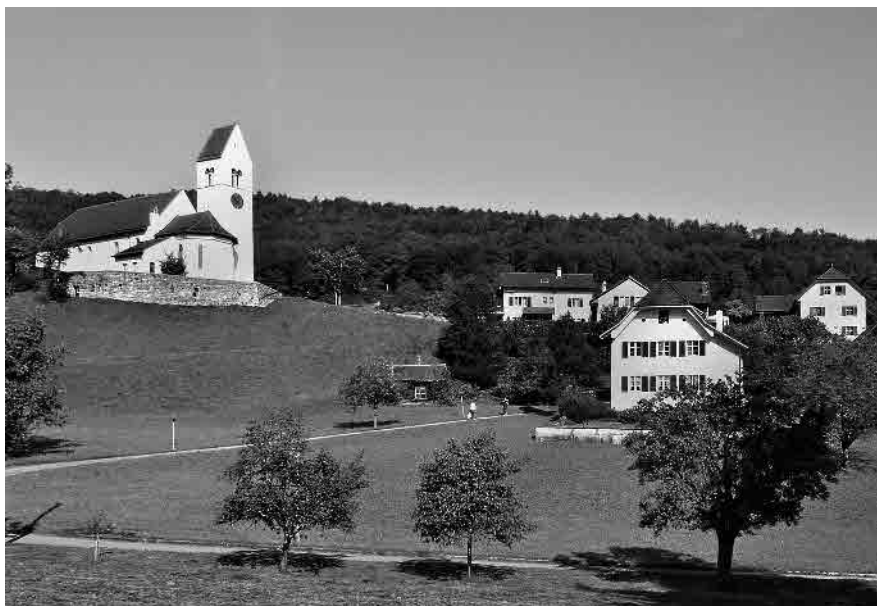
1 Kath. Kirche Maria im Hag, ab 15. Jh.

Räumlicher Gegenpol zur Siedlung in der Talenge ist das Gotteshaus (0.0.1) auf dem Kirchhügel (I). Es steht auf einer ummauerten Terrasse, auf welcher auch der Friedhof liegt. Erschlossen wird der Satteldachbau mit eingezogenem Chor über zwei steile Wege. Direkt vor der Kirche an der Hangkante reihen sich – manche etwas tiefer gelegen – vier ältere Wohnhäuser (0.0.3), die in der zweiten Hälfte des 20. Jahrhunderts teilweise stark umgebaut wurden. Das etwas unterhalb der Kirche situierte Pfarrhaus (0.0.2) hat eine gegen Süden ausgerichtete Giebelfront.

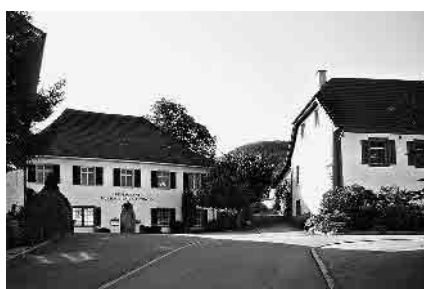
5 Bad und Kurhaus

Das Bad Meltingen und die ehemaligen Gewerbebauten der Mineralquelle AG prägen den südlichen Abschnitt der Altbebauung. Sie gruppieren sich um eine kleine Wegverzweigung. In deren Spickel steht das alte Badehaus und in der Verlängerung die ehemalige Produktionsstätte des Meltinger Mineralwassers. Das heutige Gasthaus «Bad Meltingen» (1.0.6) liegt etwas versteckt hinter diesen Gebäuden am Ende eines kurzen, wenig ansteigenden Wegstücks. Zusammen mit einem dritten Bau fasst es beinahe lückenlos einen kleinen Platz.
