An Legenden und Sagen gemahrende, kompakte Gebäudegruppen, leicht versteckt in abgelegener Lage und intakter Landschaft: Schlossanlage des 16. Jhs. auf Felsvorsprung über tiefem Tobel mit zugehörigem, vorgelagertem Gutsbetrieb und Mühle unten am Bach.

Spezialfall

ISOS
Inventar der schützenswerten Ortsbilder
der Schweiz

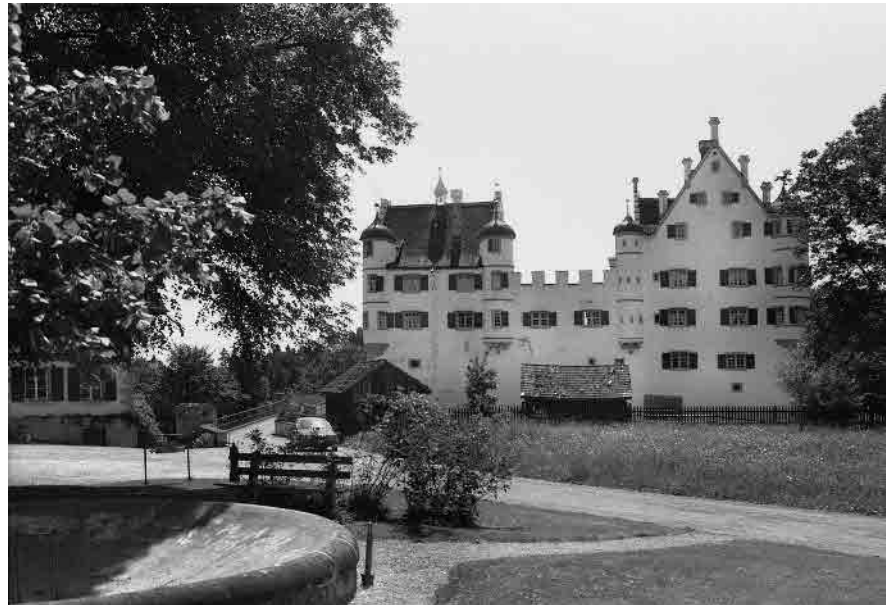
1

Art	Nummer	Benennung	Aufnahmekategorie	Räumliche Qualität	Arch. hist. Qualität	Bedeutung	Erhaltungsziel	Hinweis	Störend	Bild-Nr.
B	0.1	Schlossareal Altenklingen am Rand eines spitz zulaufenden Geländeplateaus über steilem Bachtobel samt dazugehörigem Gutsbetrieb, Bauten 17.–20. Jh.	A	×	×	×	A			1–6,9
E	0.1.1	Schloss Altenklingen, ummauerte Anlage mit zwei weiss verputzten Staffelgiebelbauten und St. Wiboradapelle, erb. 1586				×	A			1,2,9

pelle mit Dreiachtelschluss und Dachreiterchen. Ummauerung und Gebäude umschliessen einen gepflästeren Innenhof. Verbunden werden die beiden Prunkbauten des ausgehenden 16. Jahrhunderts von einer hohen zinnenbekrönten Mauer. Schlanke Kamine ragen in spätgotisch-kristalliner Schärfe aus den steilen Satteldächern, runde Ecktürme und Erker kontrastieren sie.

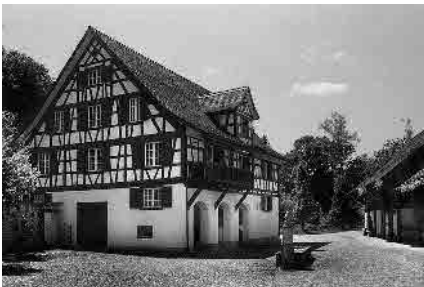
7 Alte Mühle, 1661

0.2.1	Ehem. Mühle, imposanter, zweigeschossiger Fachwerkbau mit geknicktem Satteldach, erb. 1661						o		7,10
	0.2.2	Rechteckiger Steinbrunnen, dat. 1829						o		7
U-Zo	I	Unverbautes, ebenes Kulturland, wichtig als Ortsbildvordergrund	a			×	a

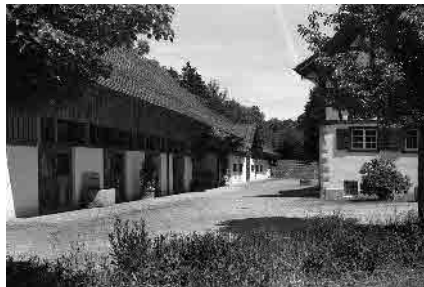
8

0.1.2	Beinahe bodenebener, grosser Springbrunnen						o		1
B	0.2	Mühlebezirk in kleiner Talebene, Bauten des 17.–19. Jh., heute Wohnhaus mit Pferdestallung	A	×	×	×	A			7,8,10

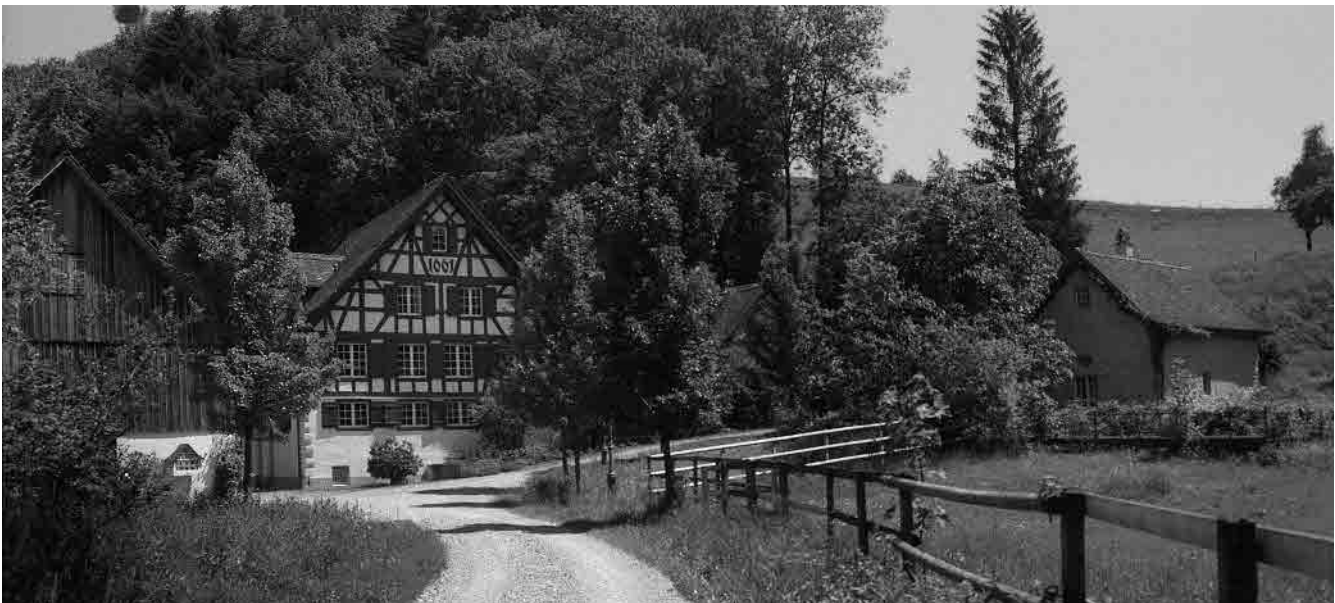
0.0.1	Kemmenbach und kleiner Nebenbach, beide in tiefem Tobel						o		
U-Zo	II	Gegen Süden ansteigendes Weideland, grösstenteils von Wald begrenzt	a			×	a			10

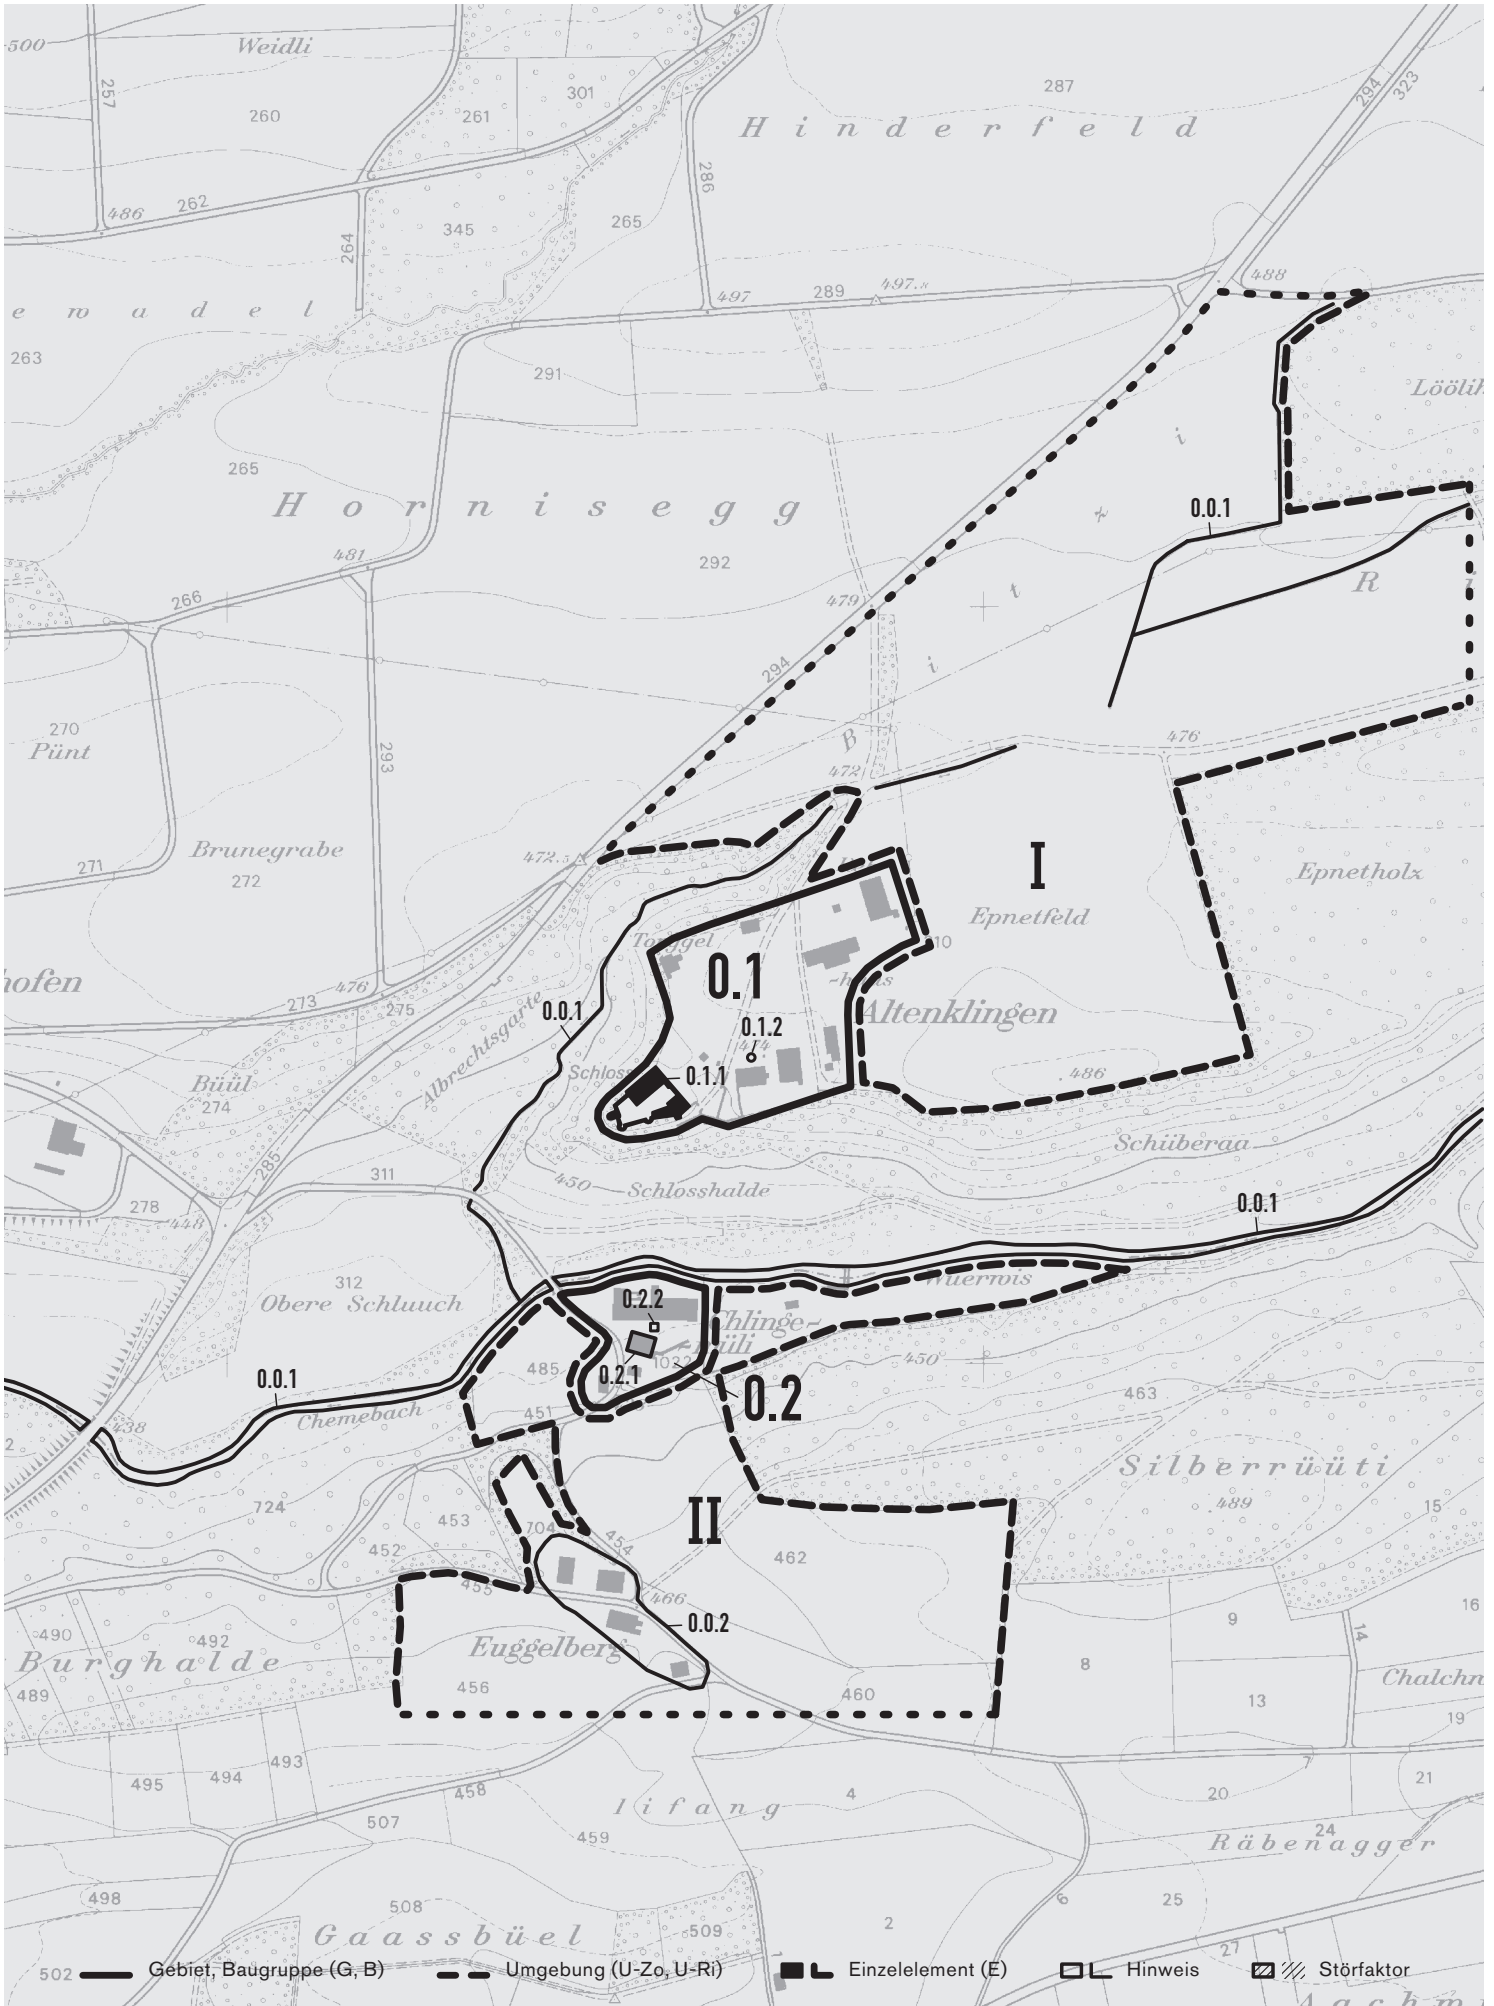
**G Gebiet, B Baugruppe, U-Zo Umgebungszone,
U-Ri Umgebungsrichtung, E Einzelelement**
