Wallbach

Gemeinde: Wallbach

●
Vergleichsraster:
Dorf

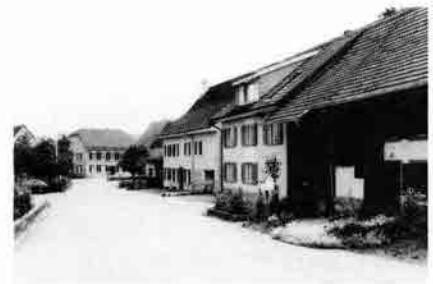
5

4,5 Landeinwärts ist als Ortserweiterung im 19. Jahrhundert ein Bebauungsast entstanden, dessen Höfe ausschliesslich traufseitig zur Strasse stehen (45,49)

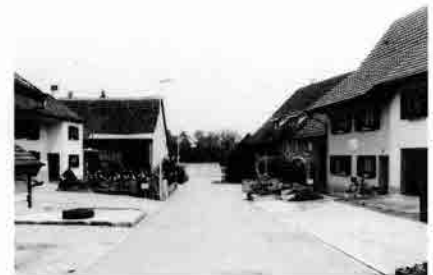
7

6 Nutzgärten und Obstbaumkranz bestätigen die teilweise unveränderte Nutzung der Höfe (50)

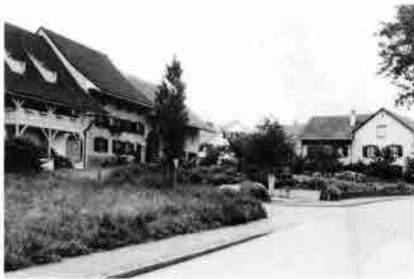
8

7 Vom 19. Jahrhundertteil ist die ältere Achse im Ortskern räumlich kaum zu unterscheiden (51)

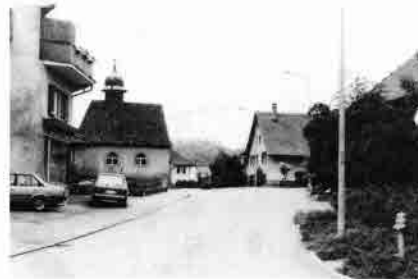
9

8-10 Tritt einer den Rundgang im Süden an, kommt er bald zur Sebastianskapelle, deren Umgebung weitgehend asphaltiert ist und räumlich zerfällt. Erst beim Schulhaus wird der Aussenraum wieder klarer gefasst (71,72,42)

- Die hässlichen Asphaltwüsten im Kreuzungsbereich (1.0.8) und neben dem alten Schulhaus (1.0.2) sollten durch Bepflanzungen in ihrer Wirkung gemindert werden. Eine Baumreihe neben dem Schulhaus beispielsweise würde die jetzt bestehende Zäsur beseitigen.
- Ein besonderes Augenmerk ist auf die Pflege der Rheinsilhouette des Dorfes zu richten.
- Die intensive Beziehung zwischen Bebauung und Nahumgebungen ist zu bewahren, was unter anderem den Erhalt der Obstbaumgärten und der alten Ziegelbedeckungen bedeutet.

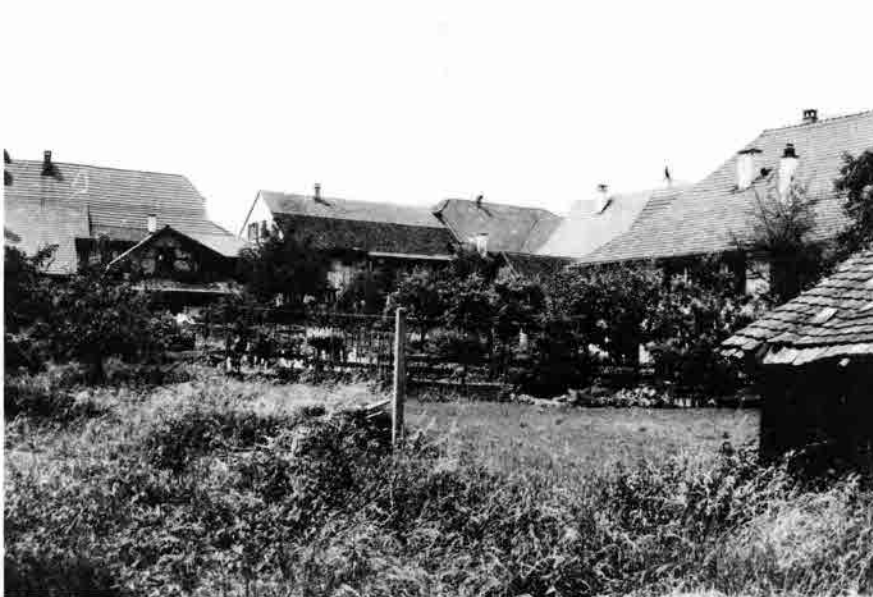
11 Von grösster Wichtigkeit sind die beiden inneren Freiräume. Hier lässt sich die doppelte Ringanlage erst richtig ablesen (63)

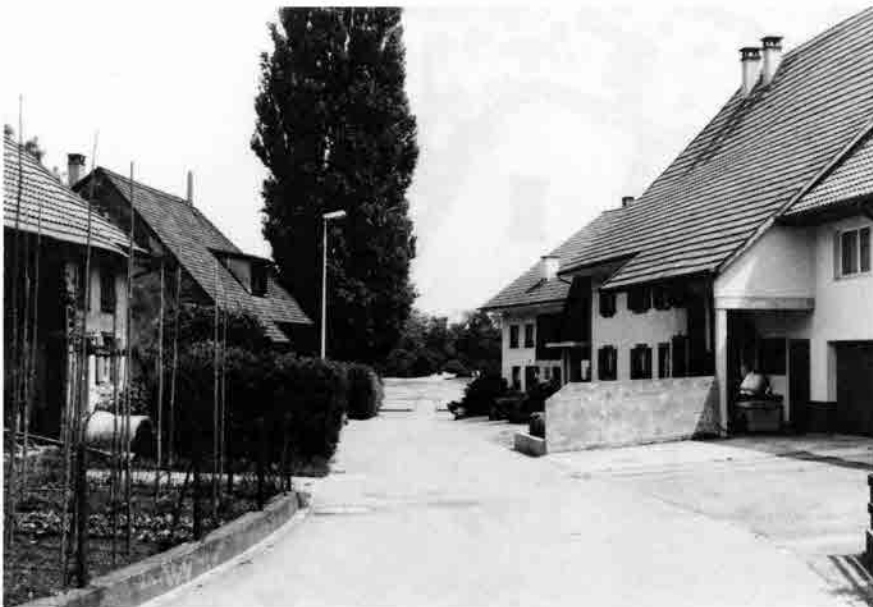
14 Von der oberen Wegschleife her wird ein Bezug zum Rhein sichtbar (56)
