# Hüttlingen

Gemeinde Hüttlingen, Bezirk Frauenfeld, Kanton Thurgau

ISOS  
Ortsbilder®

Inventar der schützenswerten Ortsbilder  
der Schweiz

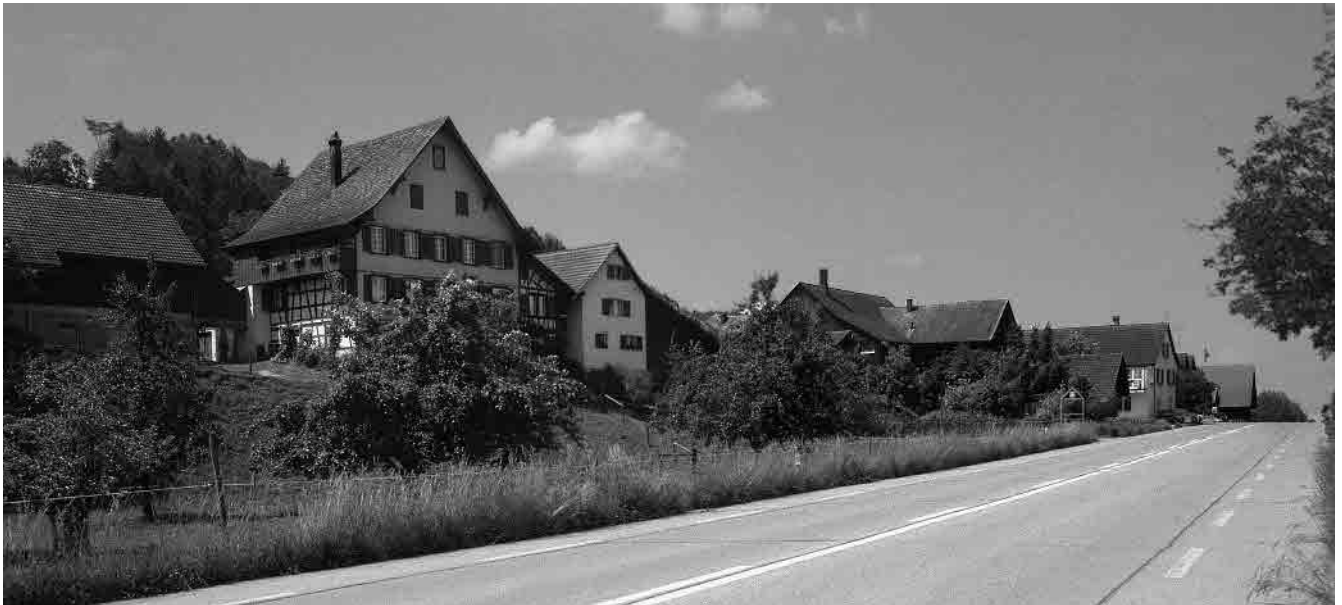
1.0.6	Verschiedene Brunnen, alle aus dem 20. Jh.						o		4, 8
	1.0.7	Hoher Fachwerkbau auf kleiner Geländeerhebung am Ortseingang, 18. Jh., Kern evtl. älter						o		1

0.0.6	Einfamilienhäuser, Beeinträchtigung des Ortskernrandes und des Schlosses							o	
U-Ri	III	Unverbautes ebenes Wies- und Ackerland mit Obstbaumgärten, wichtig als Ortsbildvordergrund	a			×	a			1

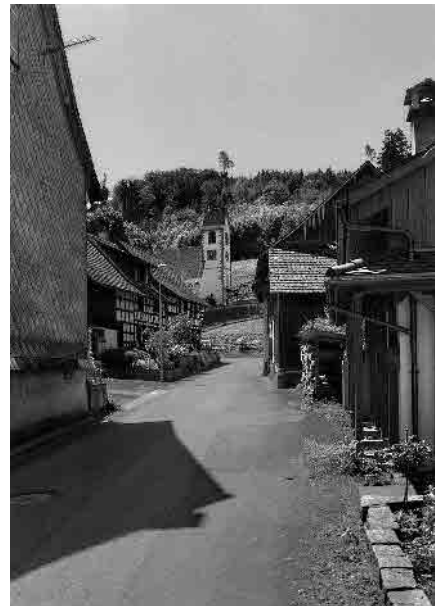
3

0.1.1	Restaurant «Zur Waage», Putzbau mit Satteldach und anschliessendem Ökonomiegebäude, 19. Jh.						o		
	0.1.2	Brunnen, 20. Jh.						o		
U-Ri	I	Leicht zum Wald ansteigendes Wiesland, wichtig als Ortsbildhintergrund	a			×	a			1, 3, 5–6, 9
E	0.0.1	Kirche St. Andreas in ummauertem Friedhof, Frontturm mit Käsissendach und hölzerner Uhrtafel, 15./17. Jh.				×	A	o		3, 6, 9

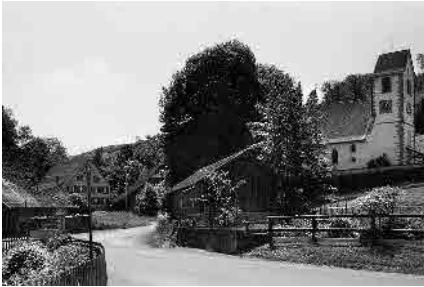
0.0.2	Mühlebezirk mit Sägerei, zurückversetzt unterhalb der Kirche, wohl 16./19. Jh.						o		6
E	0.0.3	Mächtige zweigeschossige Mühle mit Satteldach, giebelseitig verputzter Fachwerkbau, vermutl. 16. Jh.				×	A			6

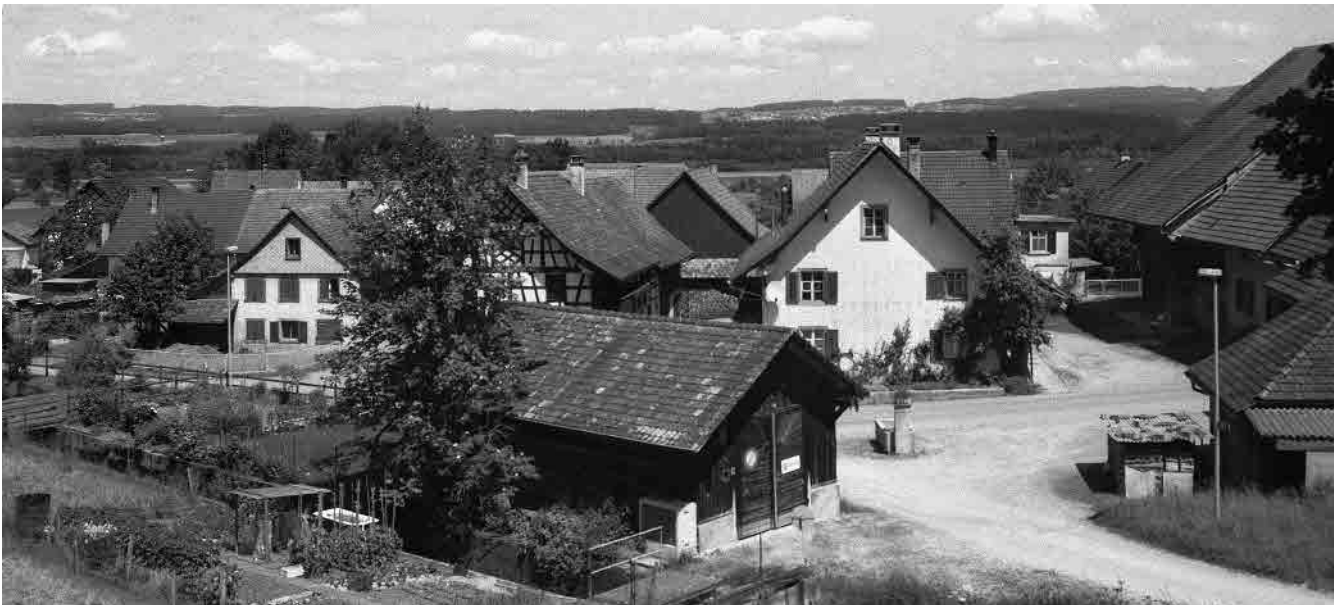
0.0.4	Dorfbach, im Ortskern eingedeckt						o		8
	0.0.5	Landwirtschaftliche Nebenbauten, Ställe und Scheunen, 2. H. 20. Jh.						o		5
U-Ri	II	Bereich mit Wohn- und Gewerbebauten	b			×	b

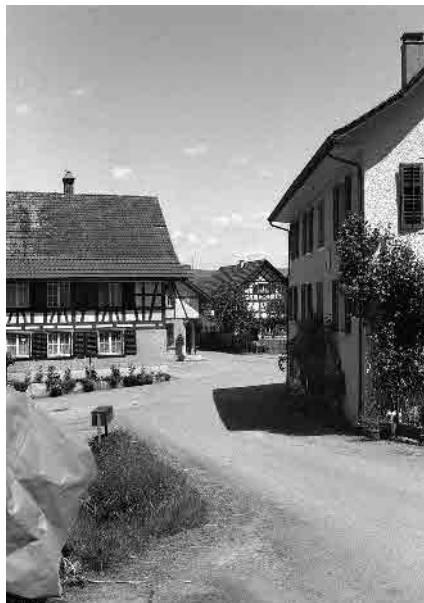
10

1.0.4	Restaurant «Sonne», zweigeschossiger Fachwerkbau mit Anbau, 19. Jh., Kern wohl älter						o		10, 12
	1.0.5	Eingeschossiges verputztes Einfamilienhaus, 2. H. 20. Jh., in Eckposition leicht störend						o

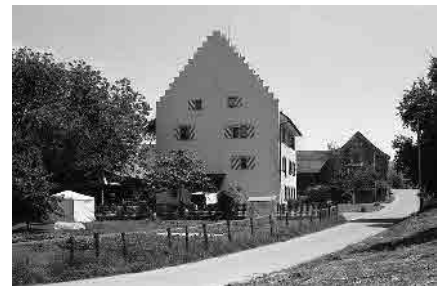
11 Schloss, 16. Jh

Art	Nummer	Benennung	Aufnahmekategorie	Räumliche Qualität	Arch. hist. Qualität	Bedeutung	Erhaltungsziel	Hinweis	Störend	Bild-Nr.
G	1	Bäuerlicher Dorfkern auf leicht ansteigendem Gelände mit Schloss, einseitig dichte Bebauung, 16.–19. Jh.	AB	×	×	×	A			1–5, 8, 10–12
E	1.0.1	Schloss mit Staffelgiebeln und Satteldach, heute Gemeindekanzlei, dreigeschossiger Kubus mit zwei Dachgeschossen, A.16. Jh.				×	A			11

Seite des Ortskerns, im Westen, ragt ein weiteres einzelnes Gebäude aus der Dachlandschaft der ländlichen Fachwerkbauten heraus: das gemauerte, dreigeschossige Schloss mit zwei Dachgeschossen, Staffelgiebeln und blau-weiss gestreiften Fensterläden (1.0.1). Ursprünglich in unverbaute Lage situiert, wird es heute von ein paar Einfamilienhäusern aus der zweiten Hälfte des 20. Jahrhunderts (0.0.6) be-  
drängt.
