# Kartause Ittingen

Gemeinde Warth-Weiningen, Bezirk Frauenfeld, Kanton Thurgau

**ISOS**  
Ortsbilder

Zum Seminar- und Kongressort und mustergültigen Gutsbetrieb umfunktioniertes ehemaliges Kartäuserkloster auf Geländeterasse über der Thur. Einzigartige, von Wald und Rebhängen umgebene Anlage mit intakten Klostertrakten, Mönchszellen und berühmter, 1767 barockisierter Kirche.

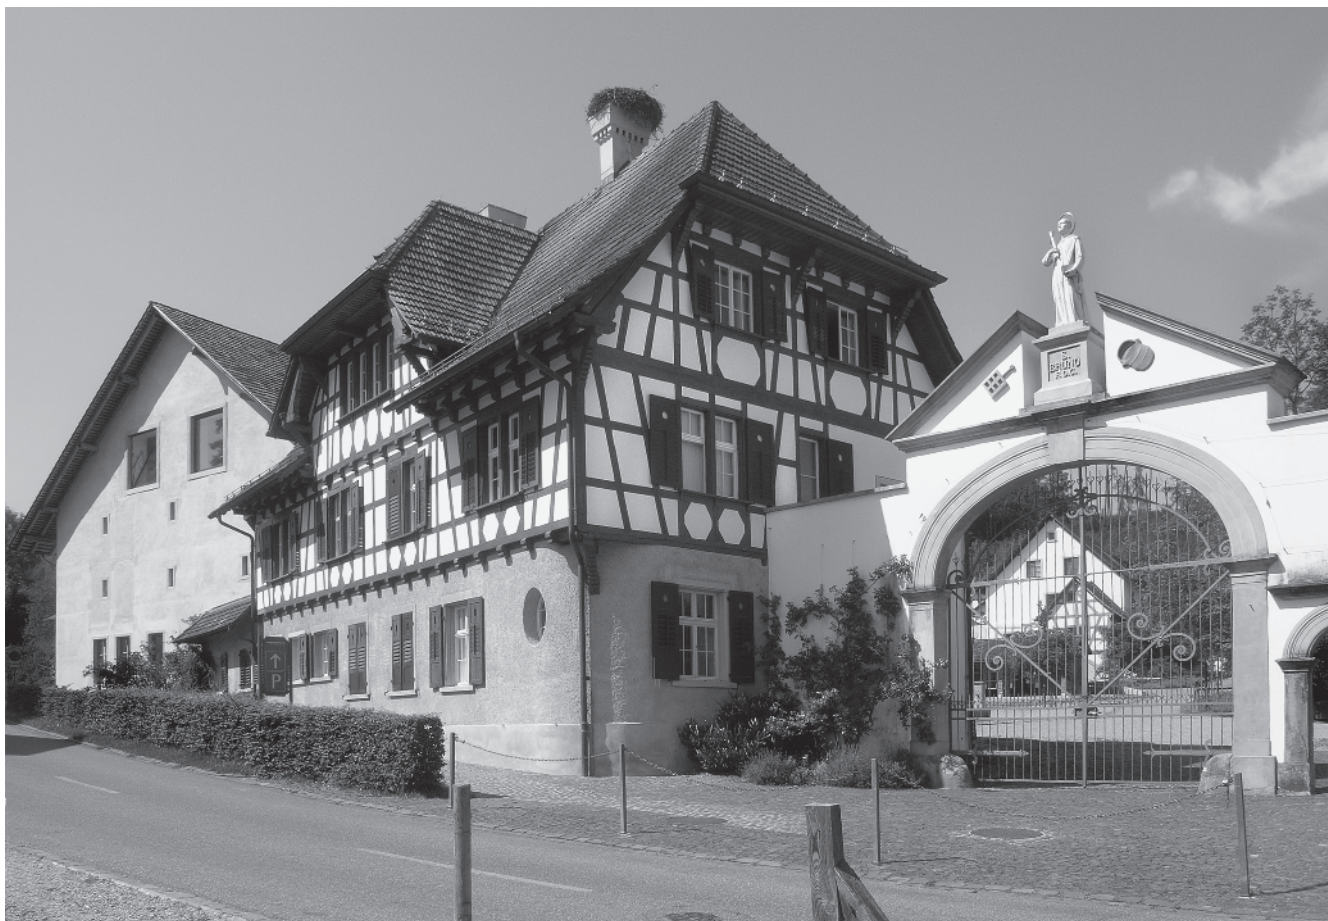
1 Pförtnerhaus, 1714

| Art | Nummer | Benennung | Aufnahmekategorie | Räumliche Qualität | Arch. hist. Qualität | Bedeutung | Erhaltungsziel | Hinweis | Störend | Bild-Nr. |
|---|---|---|---|---|---|---|---|---|---|---|
| | 1.0.6 | Ehem. Pförtnerhaus mit Schmiede und Schlosserei, heute Réception/Auskunft, erb. 1714 | | | | | | o | | 1 |

Im Westen erheben sich aneinandergereihte traufständige Gebäude unterschiedlichster Art (1.0.5). Von aussen treten diese Bauten fast nur durch ihre Satteldächer in Erscheinung. Von Norden nach Süden gesehen handelt es sich bei den zum Teil versetzt zueinander stehenden Gebäuden um ein im Stil des Gästehauses erstelltes zweigeschossiges Seminarhaus, das ehemalige Küferhaus und den Torggel mit der rückwärtig angebauten, heute mit einem Konzert- und Bankettsaal ausgestatteten Remise. Die Gebäudereihe wird hier vom Weg Warth-Uesslingen (0.0.1) kurz unterbrochen. Südlich folgt die voluminöse, etwas tiefer situierte Scheune mit dem Klosterladen in der einen Ecke. Vor ihr liegt ein grosser gekiester Platz; darauf steht neben dem vorbeiführenden Weg ein Steinbrunnen. Im Süden bildet das an die Klostermauer gebaute Pfortnerhaus den am tiefsten gelegenen Punkt (1.0.6) in der Äusseren

Klausur. In den Jahren 1911/12 ist diesem Gebäude ein Obergeschoss in Fachwerkbauweise aufgesetzt worden. Die anschliessende, wohl im späten 16. Jahrhundert entstandene Südpforte zeichnet sich durch Schmiedeisengitter und einen gesprengten Dreieckgiebel aus; in dessen Mitte steht auf einer Konsole der heilige Bruno.

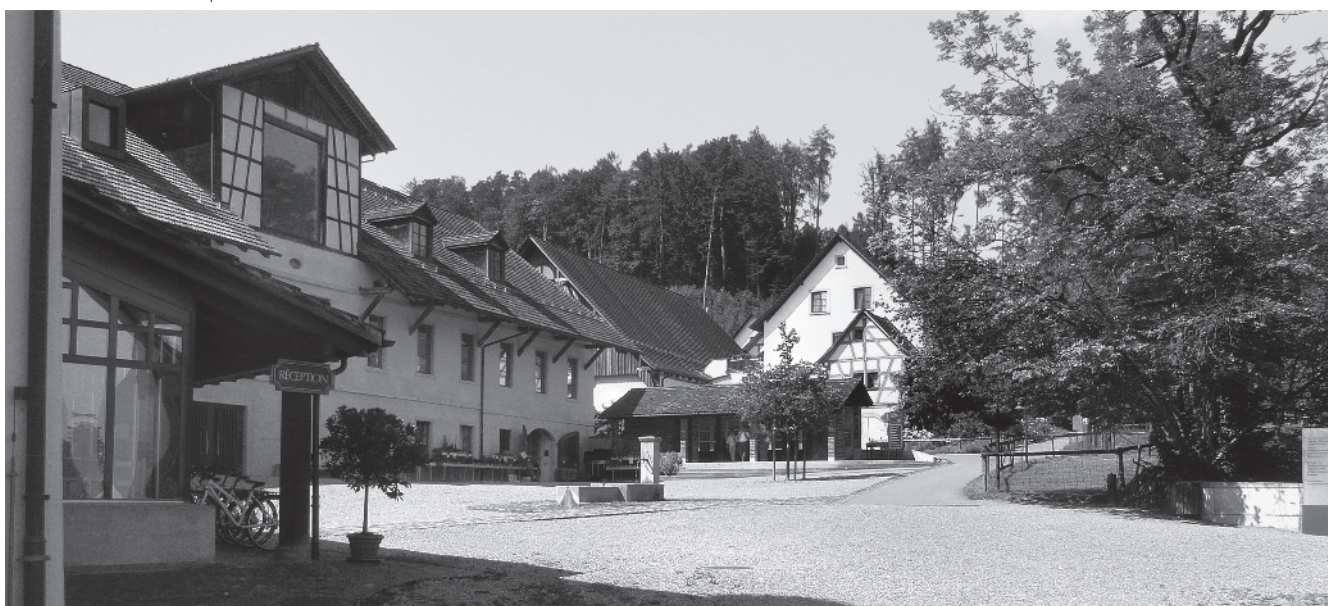
2 Grosse Scheune mit Klosterladen

| Art | Nummer | Benennung | Aufnahmekategorie | Räumliche Qualität | Arch. hist. Qualität | Bedeutung | Erhaltungsziel | Hinweis | Störend | Bild-Nr. |
|---|---|---|---|---|---|---|---|---|---|---|
| | 1.0.5 | Zu Seminarräumen und Schlafunterkünften um- oder neu gebaute Gebäude wie Scheune, Torggel, Küferhaus, Sennerei und Brennerei, 17./19./20. Jh. | | | | | | o | | 1–3, 6, 12–15 |

den: Das ehemalige Küferhaus und der Torggel im Westen wurden zu Wohnheimen, die Scheune im Südwesten zu einem Schulungsgebäude (1.0.5), die Obere Mühle mit der Kornschütte im Südosten zum Restaurant und die Stallungen auf der Südseite zu Werkstätten (1.0.7). Vollständig neu erstellt worden sind das Gästehaus und die Schulungsräume mit der Oberen Aula in der Nordwestecke der Anlage; dabei konnte die Sennerei in das Baukonzept miteinbezogen werden. Seither wurden weitere Restaurierungen oder Umbauten vorgenommen, der Betrieb verbessert und erweitert.

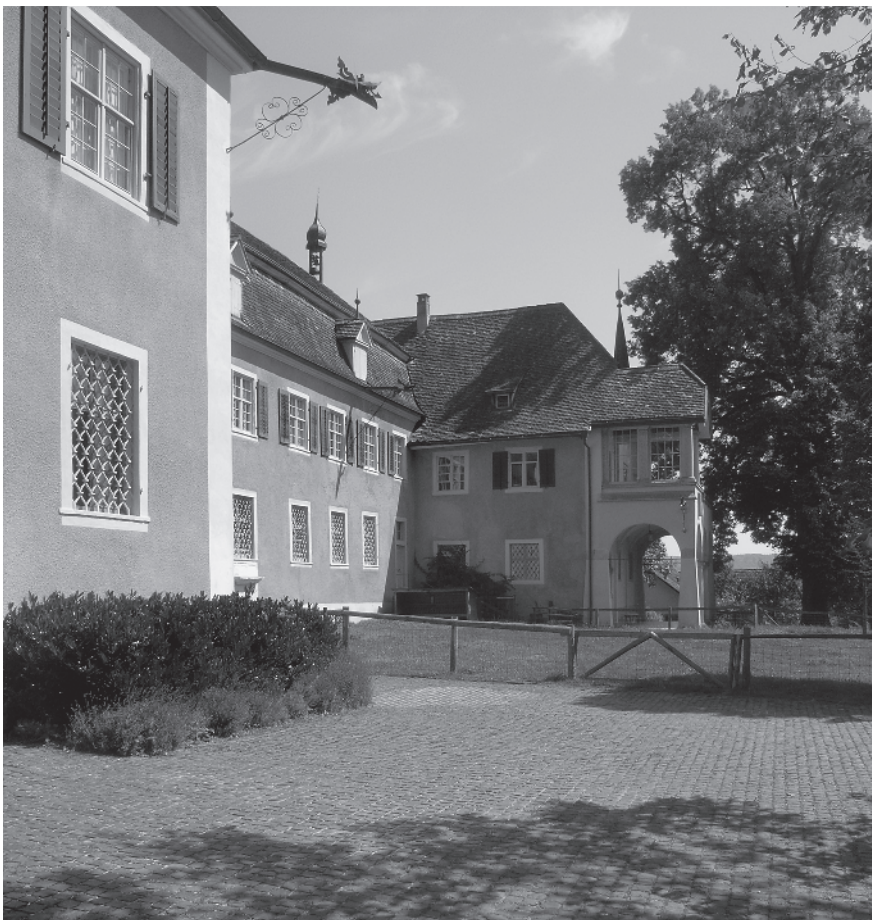
5 Konventgebäude

| Art | Nummer | Benennung | Aufnahmekategorie | Räumliche Qualität | Arch. hist. Qualität | Bedeutung | Erhaltungsziel | Hinweis | Störend | Bild-Nr. |
|---|---|---|---|---|---|---|---|---|---|---|
| E | 1.0.3 | Klostergeviert mit kleinem Kreuzgang, heute Ittinger Museum, Bauten 16.–19. Jh. | | | | × | A | | | 4–5, 7 |

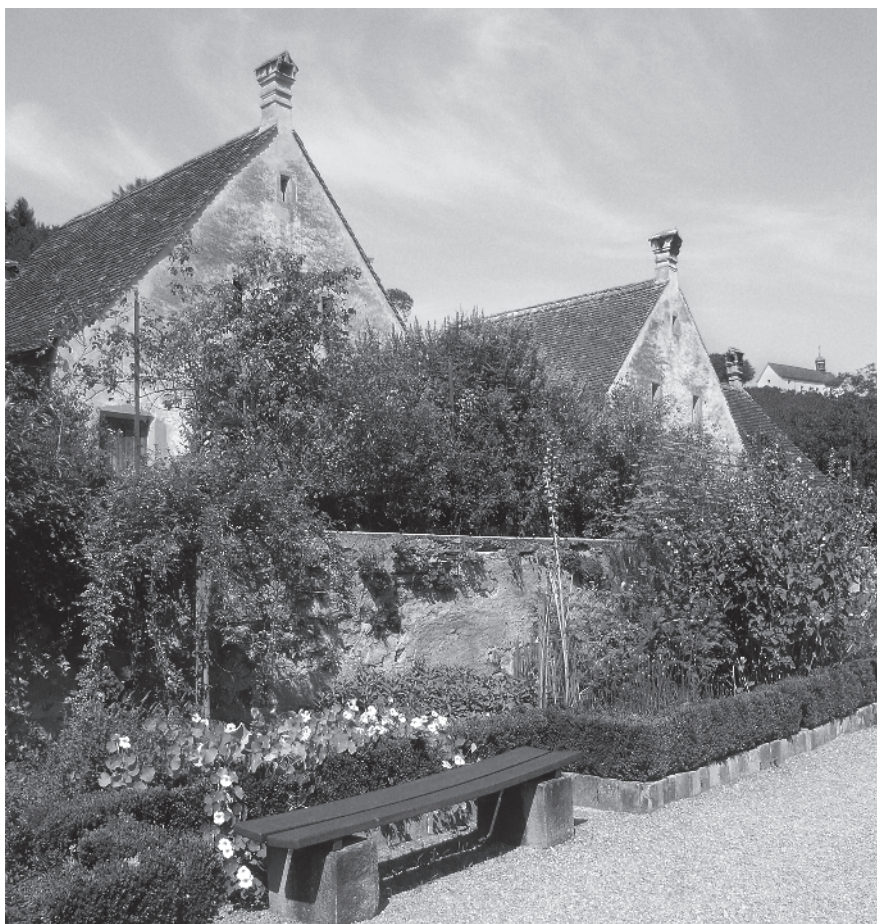
8 Mönchszellen

| Art | Nummer | Benennung | Aufnahmekategorie | Räumliche Qualität | Arch. hist. Qualität | Bedeutung | Erhaltungsziel | Hinweis | Störend | Bild-Nr. |
|---|---|---|---|---|---|---|---|---|---|---|
| | 1.0.4 | Grosser Kreuzgang umrahmt von 14 giebelständigen Mönchszellen, erb. 17./18./20. Jh. | | | | | | o | | 7–8 |

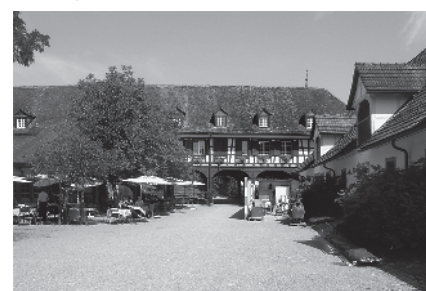
10 Kornschütte, 1762

| Art | Nummer | Benennung | Aufnahmekategorie | Räumliche Qualität | Arch. hist. Qualität | Bedeutung | Erhaltungsziel | Hinweis | Störend | Bild-Nr. |
|---|---|---|---|---|---|---|---|---|---|---|
| | 1.0.7 | Ehem. Obere Mühle, erb. um 1720, Kornschütte mit offener Arkadenhalle von 1762 und Pferdestallungen, erb. um 1720 | | | | | | o | | 10–11, 13–14 |

Vorbei an der von einer Bruchsteinmauer eingefassten abgesenkten Rossschwemme erstreckt sich der breite Kiesweg gegen Osten bis vor die Arkadenhalle der Kornschütte und die in deren Verlängerung liegende imposante Obere Mühle (1.0.7). Der Platz mit dem achteckigen Laurentiusbrunnen (1.0.8) in der Ecke zwischen Restaurant und Rossschwemme sowie mit einzelnen Bäumen wird im Sommer für den Betrieb einer Gartenwirtschaft genutzt. In den ehemaligen, an die südliche Umfassungsmauer angelehnten Pferdeställen (1.0.7) – einem eingeschossigen langgestreckten Gebäude mit steilem Walmdach und Quergiebelchen über den Türen – sind heute verschiedene Werkstätten und die Käserei eingerichtet.

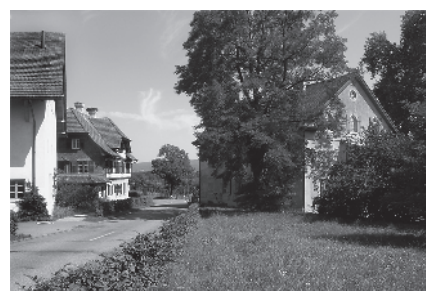
15 Sog. Fehrenhaus, 1844

| Art | Nummer | Benennung | Aufnahmekategorie | Räumliche Qualität | Arch. hist. Qualität | Bedeutung | Erhaltungsziel | Hinweis | Störend | Bild-Nr. |
|---|---|---|---|---|---|---|---|---|---|---|
| | 0.1.1 | Sog. Fehrenhaus, heute Personalwohnhaus, dreiachsiger Putzbau mit Eckkissen und Satteldach, erb. 1844 | | | | | | o | | 15 |

Hang hinab das zweigeschossige Fehrenhaus (0.1.1), ein klassizistischer Putzbau, heute Personalhaus, ferner die zweigeschossige, zu einem Wohnhaus umgebaute Mühle und die aufgegebene verbretterte Sägerei. Im letzten Viertel des 20. Jahrhunderts wurde weiter unten ein Hof mit mehreren Ökonomiebauten errichtet (0.0.2).

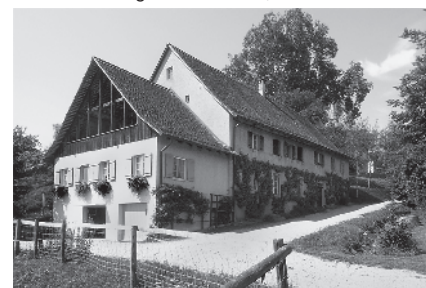
16 Ehem. Mühle

| Art | Nummer | Benennung | Aufnahmekategorie | Räumliche Qualität | Arch. hist. Qualität | Bedeutung | Erhaltungsziel | Hinweis | Störend | Bild-Nr. |
|---|---|---|---|---|---|---|---|---|---|---|
| B | 0.1 | Ehem. Mühlebezirk am Hang mit umgenutztem Mühlegebäude und verlassener Sägerei, Bauten des 18./19. Jh. | A | / | / | / | A | | | 15–16 |
