Villaggio

Barbengo

Comune di Barbengo, distretto di Lugano, Cantone Ticino

ISOS
Inventario degli insediamenti svizzeri da
proteggere

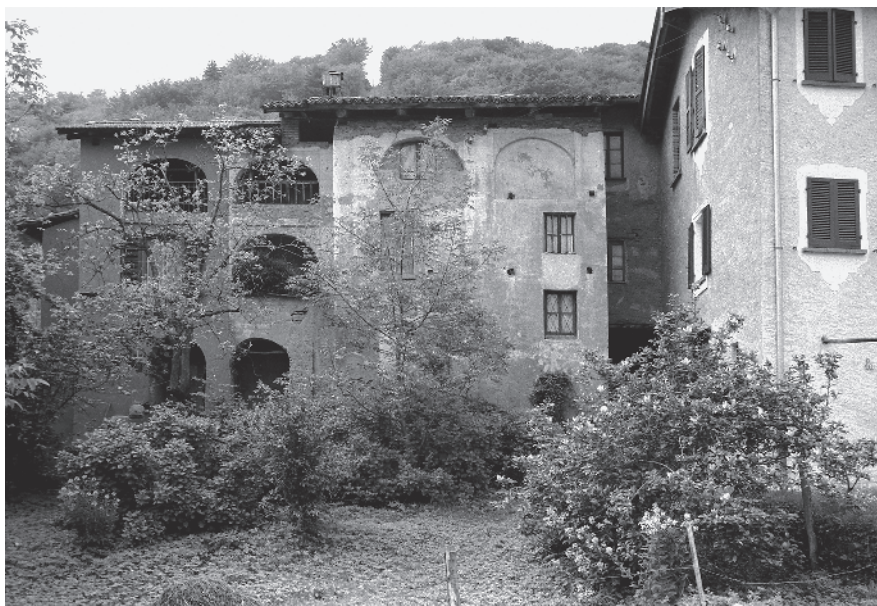
1 Edifici oggi riattati

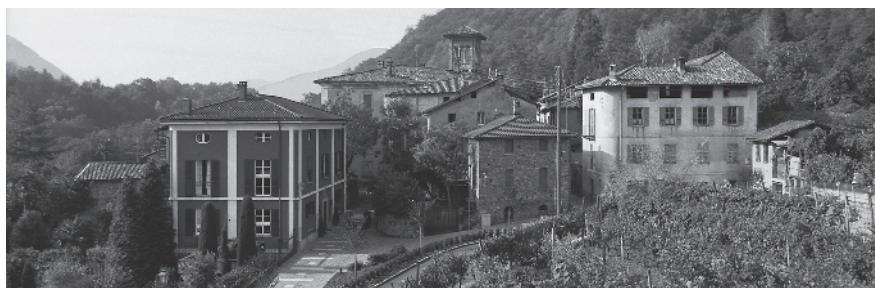
4 Vista da nord est, visibile la torretta della Casa Guidini

0.0.13	Villa entro giardino marcante un'estremità del villaggio; inizio sec. XX						o		4
	0.0.14	Edificio abitativo unifamiliare, occupante un'ansa della strada, interferenza visiva tra Barbengo e nucleo secondario						o

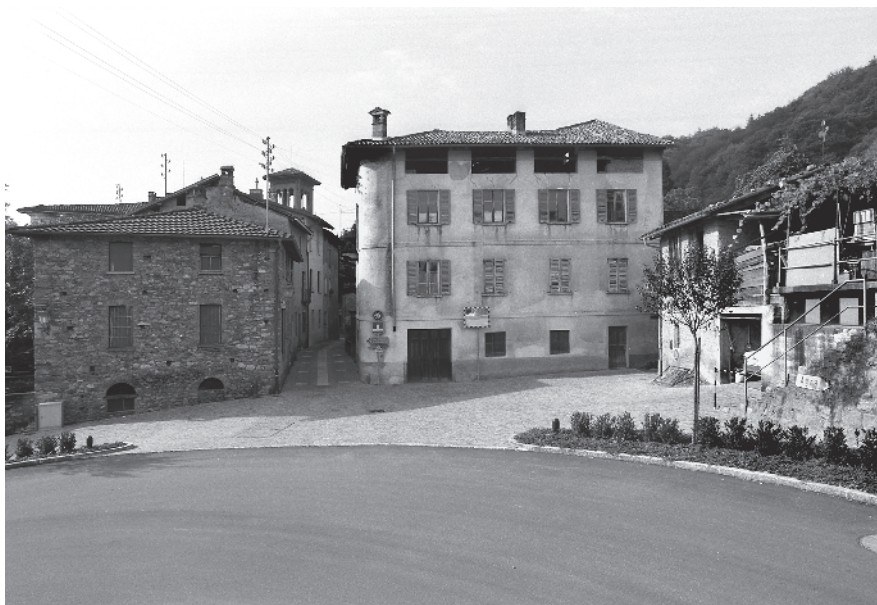
5 Piazza all'ingresso nord del nucleo

L'estremità nord orientale del nucleo è data da una piazzetta recentemente ridisegnata e pavimentata 'a scaglie di pesce': una mediazione tra la strada cantonale – di questa appare quasi un ampliamento ma da essa si stacca essendo leggermente rilevata

rispetto al piano stradale – e il percorso interno. Anche quest'estremità si caratterizza come ingresso al nucleo, in ragione di una strettoia determinata dall'affrontarsi di un edificio completamente in pietra a vista, nel lato a valle, e di un edificio borghese sull'altro lato. A questa estremità, un edificio della prima metà del secolo, all'interno di un giardino cintato (0.0.13), inserisce una nuova direzionalità nel rigoroso allineamento interno e una tipologia e trattamento dell'esterno e della copertura con materiali non tradizionali.

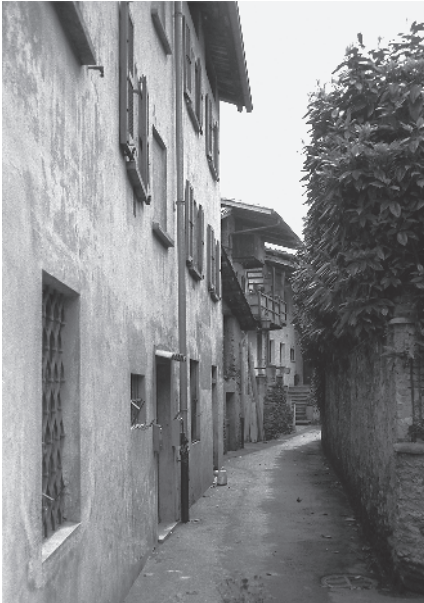
7 Vicolo secondario

Alla continuità e regolarità del fronte verso strada fa riscontro, in particolare nel lato a valle, il retro con cortili e orti e l'irregolarità del fronte sul percorso secondario di carattere rurale. I due percorsi sono collegati da un breve passaggio che con sensibile curva, costringe l'edificio più imponente del villaggio, la casa Guidini, con torretta e l'alto muro di cinta del cortile di pertinenza (1.0.1). La posizione dell'edificio al centro del nucleo, a marcare l'incontrarsi dei due percorsi in un ampliamento a piazzetta, fanno di questa parte il fulcro spaziale del nucleo. La piazza è stata recentemente riselciata e arredata, tra l'altro, con lampioni. La dimora, quasi palazzetto, ha quattro assi su una fronte irregolare leggermente arcuata a tre piani, che si continua con altri quattro assi con movimento più decisamente arcuato ad assecondare e definire la «Strecia dei Guidini», il vicolo che con passaggio sottovolta raccorda i due percorsi del nucleo.

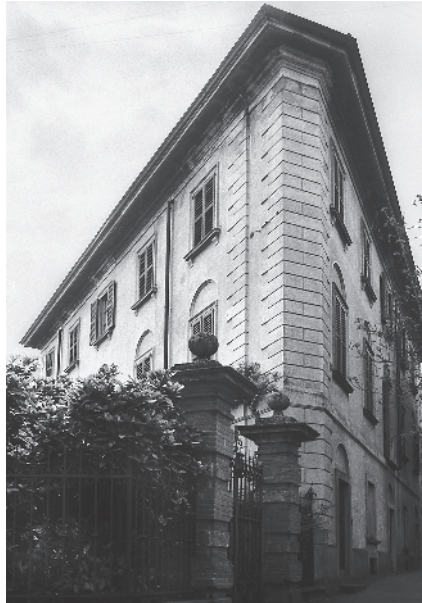
8 Casa Guidini

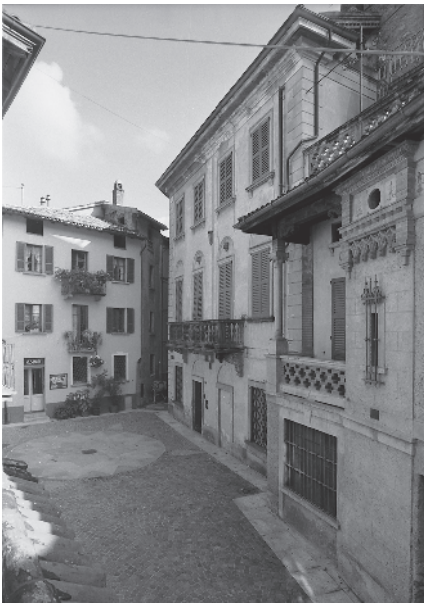
10 Tratto del percorso principale

Nel nucleo principale si impone come motivo strutturale e spaziale dominante la coerenza della definizione del tratto stradale su cui verte la maggior parte dell'edificazione con andamento ad arco leggermente pronunciato. La serrata definizione degli edifici, la

loro sostanziale integrità e omogeneità, pur non sempre della stessa epoca, della stessa altezza, della stessa forma o prestigio, fanno pensare a un breve percorso con tratti cittadini trasportato in mezzo alla campagna. Si tratta di edifici perlopiù a tre piani alti, intonacati, con ampie aperture, con alti piani seminterrati che accolgono cantine e depositi rivelati dalle aperture al piano strada. La definizione ai livelli alti trova poche variazioni nei rari balconi, in qualche caso a servire più aperture.

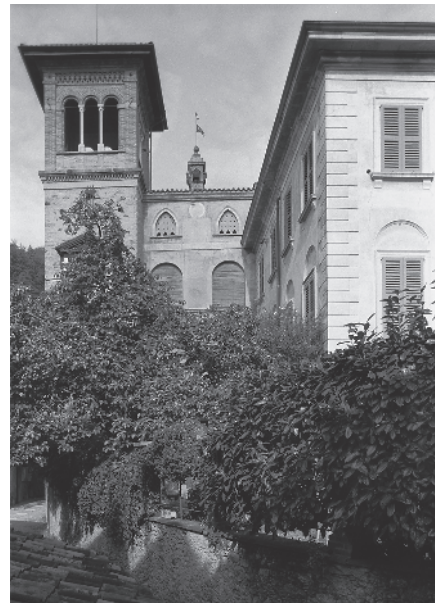
12 Casa Guidini

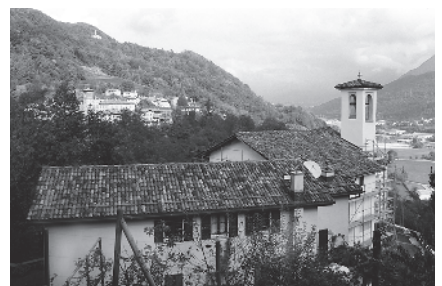
14 Chiesa parrocchiale

La posizione della chiesa, avanzata sulla punta del promontorio, oltre a conferirle grande visibilità dal piano, concede la vista sulla valle per ampio tratto. Un punto di osservazione favorevole – verso la chiesa di Agra e verso il nucleo principale di Barbengo, in particolare sulle coperture dominanti in coppi – si ha dalla base del campanile che si impianta a livello del tetto della chiesa, staccato e distanziato da essa. Poco consolante la vista dal piazzale acciottolato della chiesa sul piano densamente colonizzato da costruzioni industriali, enormi contenitori di carburante e tracciati stradali. Il cippo cimiteriale avverte che, in origine, l'area sepolcrale era davanti alla chiesa, entro l'attuale spazio cintato.
