Brusgnano-Freggio

Comune di Osco, distretto di Leventina, Cantone Ticino

ISOS
Ortsbilder®

ISOS
Inventario degli insediamenti svizzeri da proteggere

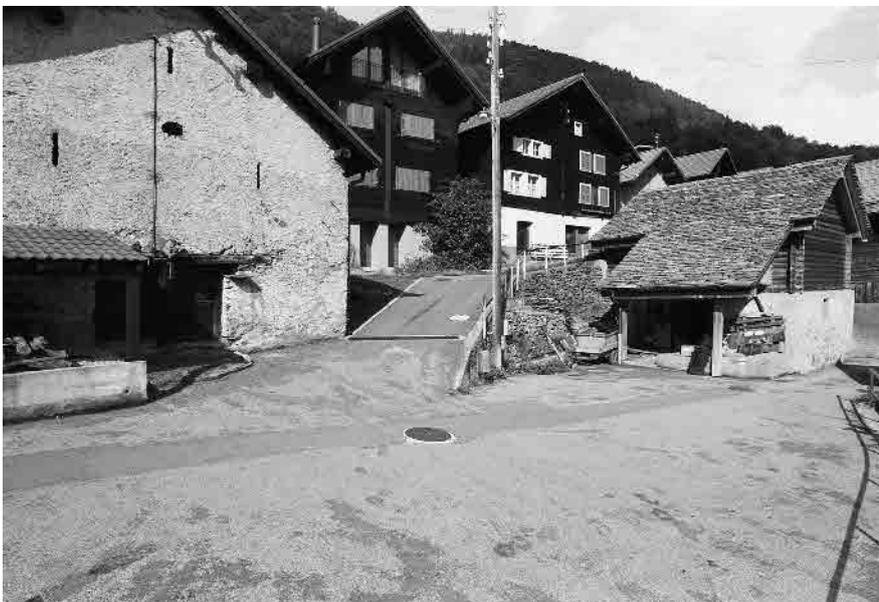
3 Freggio, piazza di giro

0.1.4	Piazza di giro, ricavata in parte con la demolizione di due edifici utilitari						o		3
	0.1.5	Lavatoio chiuso, edificio in muratura con portone e ampie aperture						o

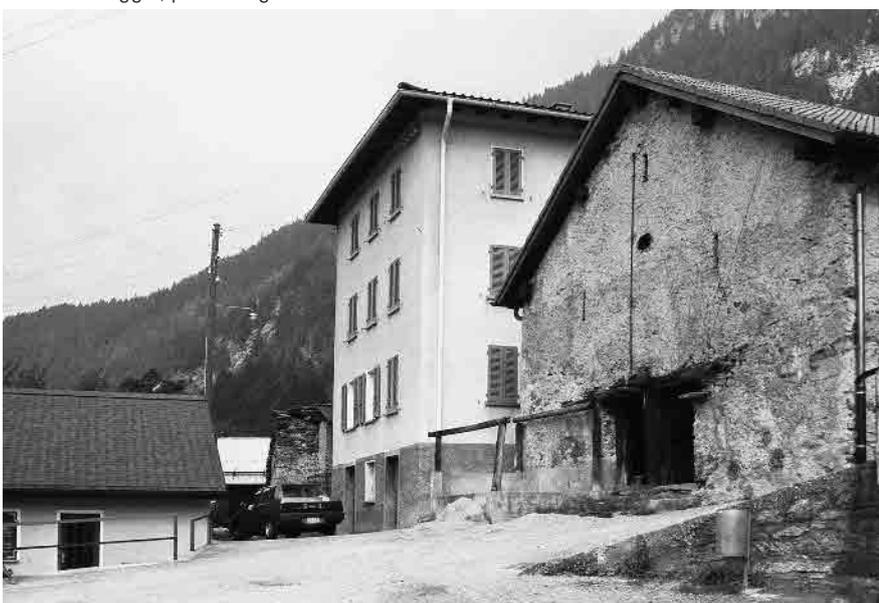
5 Freggio, dimora ottocentesca

0.1.3	Abitazione a tre piani e quattro assi verso valle, tetto a quattro falde, volume e tipo emergenti nel contesto rurale; a cavallo sec. XIX						o		5, 12, 21

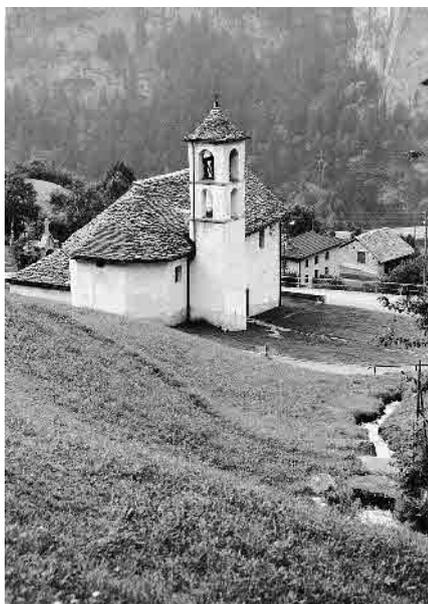
9 Cappella di S. Bernardo, sec. XVIII

0.2.10	Casa a doppia, in legno nel contesto di piccoli volumi; vecchio ampliamento sotto il prolungamento dello spiovente						o		
	0.2.11	Ampliamento stradale nel punto di attraversamento del nucleo, con piccolo lavatoio chiuso						o		23
E	0.0.12	Cappella di S. Bernardo, con copertura in piode, datata 1812, ma antecedente a tale data; camposanto attiguo con cappellina				×	A			9-11

Forte significato di raccordo e punto di attrazione per i due nuclei assume nel contesto prativo la chiesa (0.0.12) che si ritaglia come cornice, una parte del prato in piano ampliato da un piccolo cimitero. Anche la strada comunale rappresenta un tramite visivo e funzionale importante all'interno dello spazio prativo.

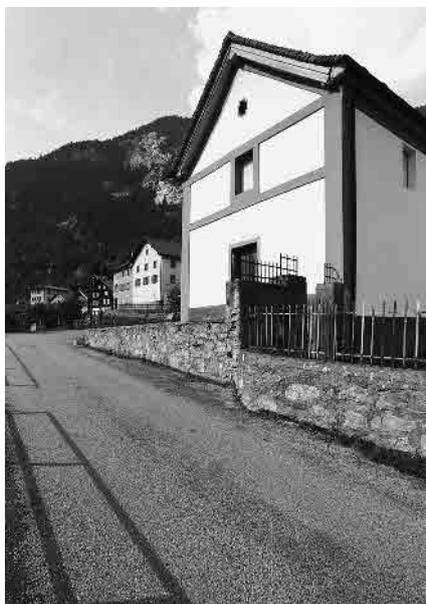
10

0.1.1	Fronte a valle di edifici tradizionali con alzato in legno, utilitari e abitativi, ordinati su percorso erbato, fortemente caratterizzanti il nucleo						o		3, 6, 21
E	0.1.2	Dimora in muratura a tre piani e mezzo, lato di frontone verso valle, elemento di forte richiamo a distanza; sec. XIX				×	A			10, 12, 21

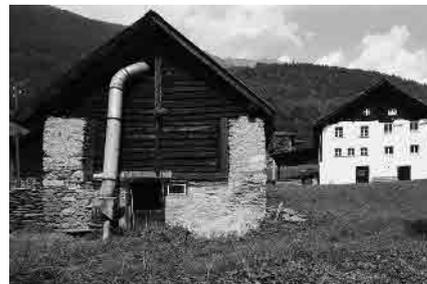
0.1.6	Piccoli volumi tradizionali, radicalmente trasformati, sotto il livello stradale						o		5, 12
E	0.2.7	Abitazione in muratura, con tratti di arcaicità, base a scarpa, frontone in legno; sec. XVII				×	A			15

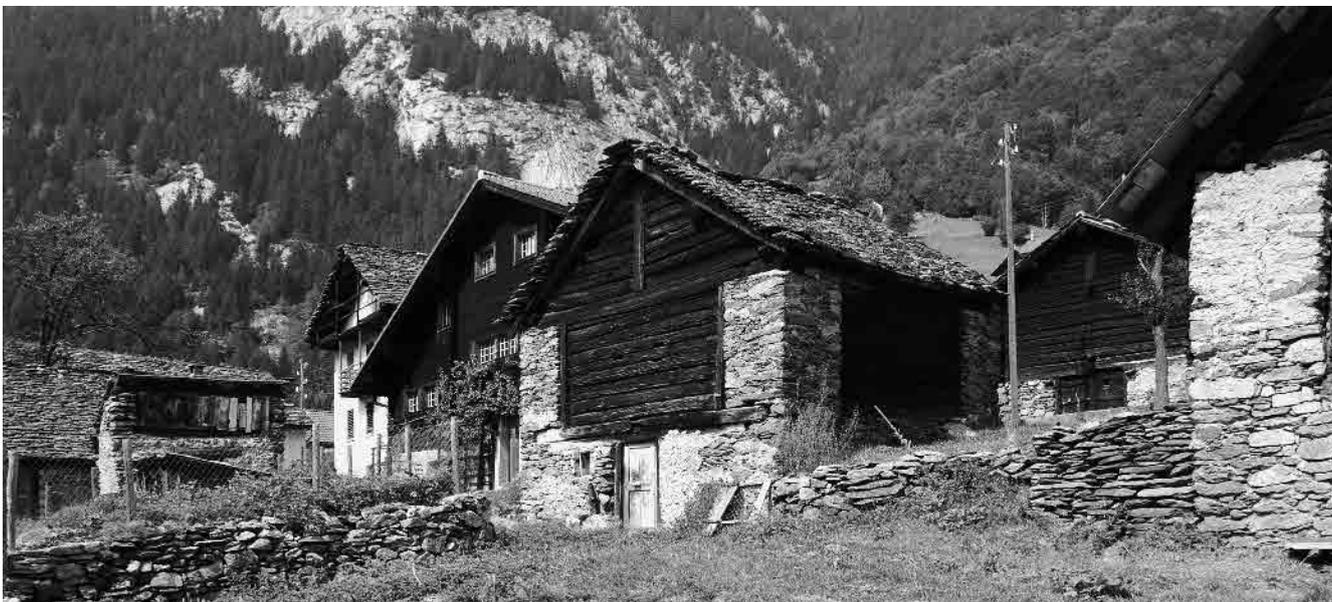
0.2.8	Aggregati di volumi utilitari prevalentemente in legno su base in muratura						o		16
	0.2.9	Grande volume utilitario datato 1895 e volume abitativo di minori dimensioni accorpato						o		21, 22
