Comologno, pur situato oltre i mille metri di altezza, in un contesto geografico di isolamento, sorprende per la presenza di un'edificazione con tratti cittadini, con dimore signorili settecentesche e con un complesso ecclesiastico spettacolare per la sua distribuzione sul pendio e per la sua geometria.

## Comologno

Comune di Onsernone, distretto di Locarno, Cantone Ticino

ISOS  
Inventario degli insediamenti svizzeri da proteggere

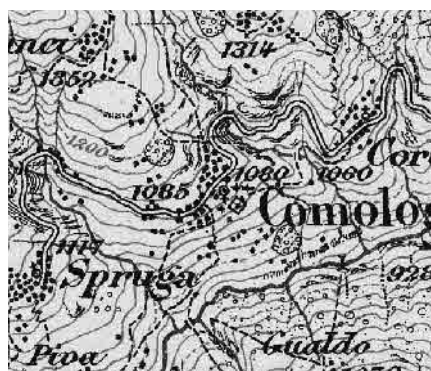
Carta Siegfried 1896

Nella Carta Siegfried del 1896, il tracciato della carrozzabile è lo stesso di oggi. Anche la consistenza edilizia non sembra mutata sensibilmente; sola evidenza è la maggiore consistenza attuale del piccolo aggregato lungo strada all'estremità occidentale (0.0.13).

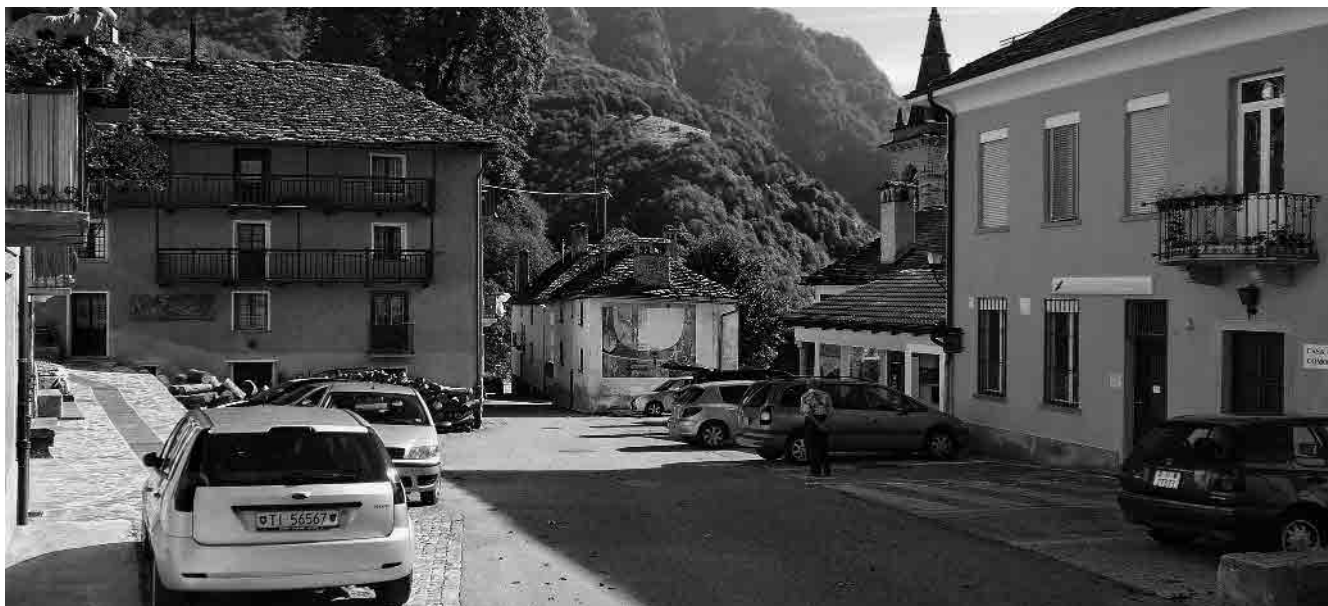
1 Il vuoto principale con la Casa comunale a destra

| Tipo | Numero | Definizione | Categoria di rilievo | Qualità spaziali | Qualità storico arch. | Significato | Obiett. di salvaguardia | Elemento segnalato | Elemento perturbante | Foto |
|---|---|---|---|---|---|---|---|---|---|---|
| | 1.0.6 | Ampliamento a vuoto pubblico della strada di attraversamento, con la Casa comunale che si affaccia con 2 piani sul vuoto | | | | | | o | | 1 |

L'insieme è attraversato dalla strada della valle, asfaltata, in leggera salita da est verso ovest. Nella parte centrale, in corrispondenza della facciata della Casa comunale verso strada, si amplia a piazzetta (1.0.6). L'edificio amministrativo vi affaccia due piani con un balconcino che ne attesta l'origine almeno dell'inizio secolo XIX. Nel lato lungo verso la piazza, sembra di leggere un'originaria simmetria a sette assi, tre ciechi, occupati da un grande affresco. L'edificazione che definisce in maniera irregolare il vuoto sembra risalire perlopiù al secolo XIX. In gran parte si tratta di edifici di tipo tradizionale in cui è evidente la sostituzione degli elementi originari quali i lunghi ed esili ballatoi in legno con nuovi ballatoi in cemento armato o anche con legno, ma realizzati in maniera un po' grossolana; in qualche caso conservano l'antica base in granito. Vi si affaccia anche qualche edificio settecentesco i cui pur presenti tratti di prestigio non sono confrontabili con quelli delle dimore signorili dette.

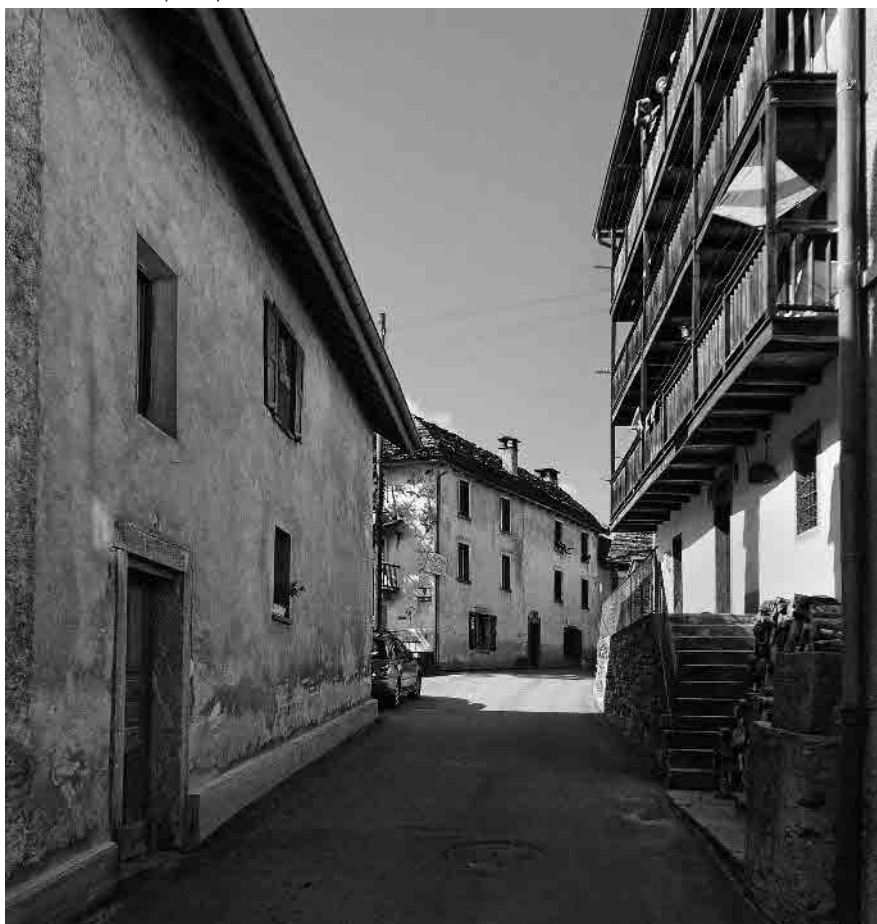
2 Il percorso interno principale, tratto della cantonale

| Tipo | Numero | Definizione | Categoria di rilievo | Qualità spaziali | Qualità storico arch. | Significato | Obiett. di salvaguardia | Elemento segnalato | Elemento perturbante | Foto |
|---|---|---|---|---|---|---|---|---|---|---|
| | 1.0.7 | Fronte di configurazione ottocentesca su sostanza preesistente, balconi recenziori e fontana sotto grande copertura riattata nel 1978 | | | | | | o | | 2 |

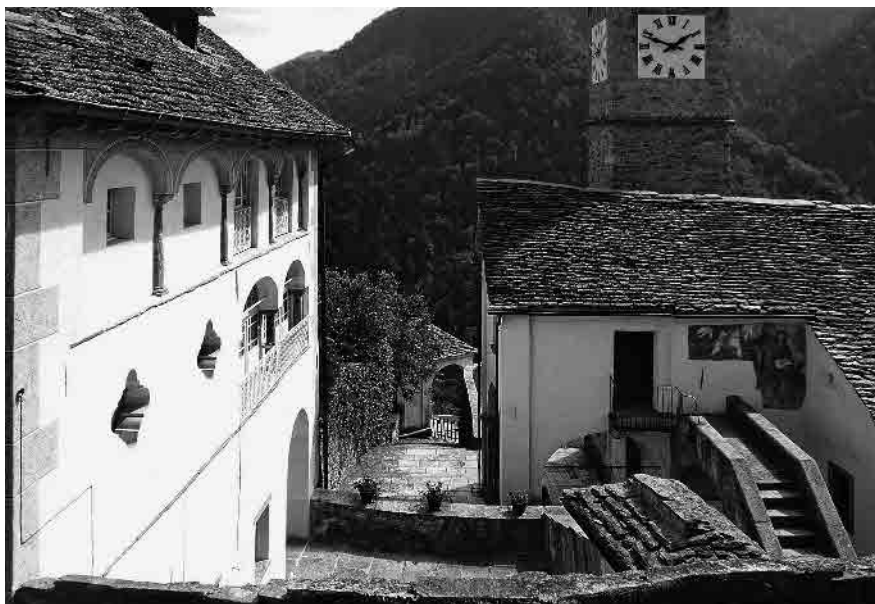
5 Palazzo di Sotto, 1767, a monte del complesso ecclesiastico

| Tipo | Numero | Definizione | Categoria di rilievo | Qualità spaziali | Qualità storico arch. | Significato | Obiett. di salvaguardia | Elemento segnalato | Elemento perturbante | Foto |
|---|---|---|---|---|---|---|---|---|---|---|
| | 1.0.2 | Palazzo di Sotto, mediazione altimetrica tra i due insiemi, facciata di prestigio verso valle; 1767 | | | | | | o | | 5,6 |

Il Palazzo di Sotto (1.0.2) fornisce una mediazione altimetrica tra i due insiemi, impiantandosi sotto il livello stradale con un piano e emergendo sopra quello con due.

Anche il palazzo più in basso, a tre piani (1.0.2), edificato sullo stesso livello della chiesa – arriva, con l'ultimo piano, a delimitare la carrozzabile – è racchiuso in una cinta muraria, in questo caso abbastanza bassa, e la sua importanza e la sua preziosità si colgono soprattutto da valle: gli eleganti balconi settecenteschi, le dipinture alle finestre e gli altri elementi di decoro.

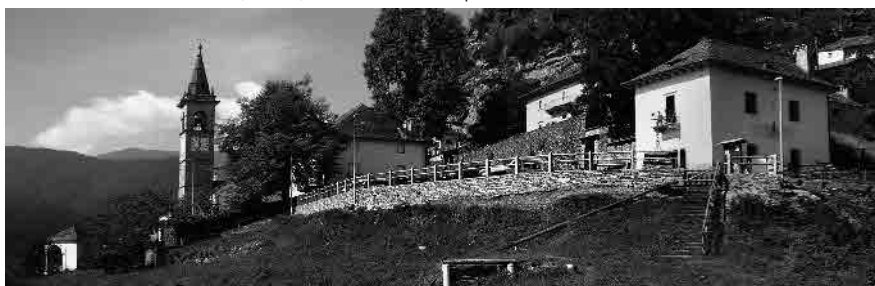
7 A destra il «Palazzign» dipendenza della «Barca»

| Tipo | Numero | Definizione | Categoria di rilievo | Qualità spaziali | Qualità storico arch. | Significato | Obiett. di salvaguardia | Elemento segnalato | Elemento perturbante | Foto |
|---|---|---|---|---|---|---|---|---|---|---|
| E | 1.0.1 | Palazzo della Barca, con torretta, giardino cinto da alte mura con imponenti alberi; 1770, e dipendenza coeva «Palazzign» | | | | × | A | o | | 3,7, 12–14,20 |

Forte il segnale in ingresso all'insediamento da valle che fornisce l'alto muro di quattro o cinque metri in conci a vista che definisce la strada sul lato a monte e regge la terrazza su cui sorge il Palazzo della Barca, e, ancor prima, il cosiddetto «Palazzign», oggi osteria.

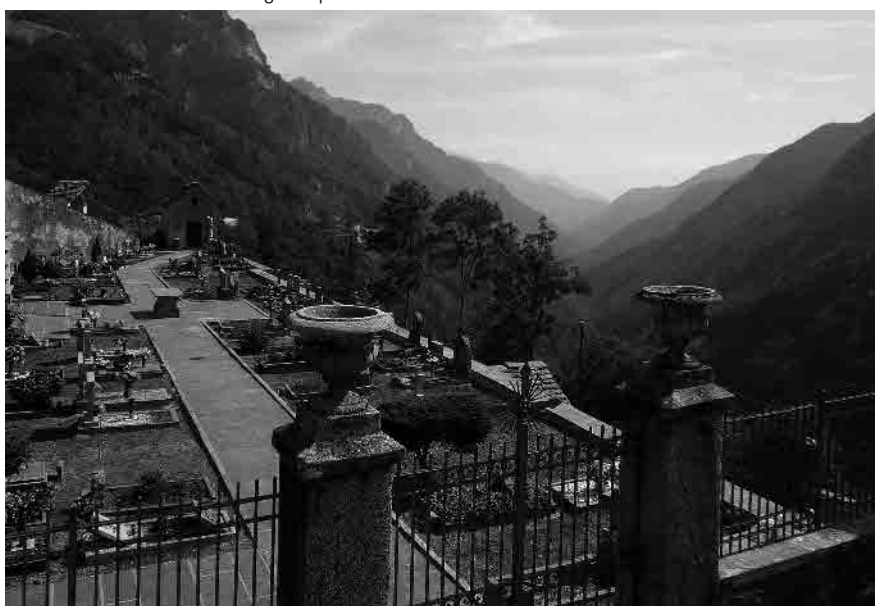
8 La terrazza col cimitero, sguardo in direzione dell'imbocco valle

| Tipo | Numero | Definizione | Categoria di rilievo | Qualità spaziali | Qualità storico arch. | Significato | Obiett. di salvaguardia | Elemento segnalato | Elemento perturbante | Foto |
|---|---|---|---|---|---|---|---|---|---|---|
| E | 0.1.10 | Cimitero, definito da percorsi gradinati disposti a triangolo con le edicole della Via Crucis del sec. XVIII; secc. XVIII/XIX | | | | × | A | | | 8,10 |

La terrazza del cimitero è un punto di osservazione privilegiato per la vista a distanza: si vedono anche vari villaggi e lo svolgersi in lontananza della valle. È anche un punto privilegiato per cogliere il forte terrazzamento del pendio (I) e dell'edificazione tutta.

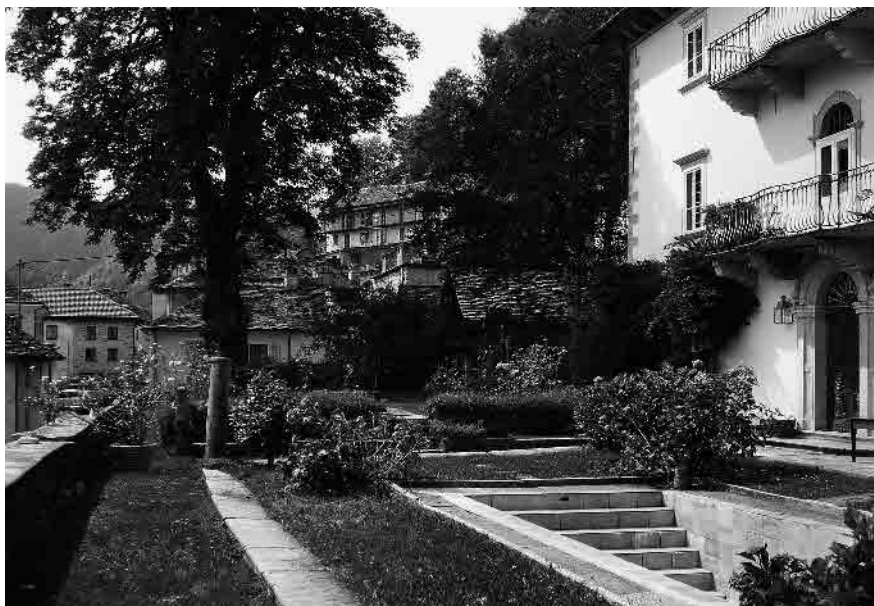
13 Palazzo della Barca del 1770, parco terrazzato verso la strada di attraversamento

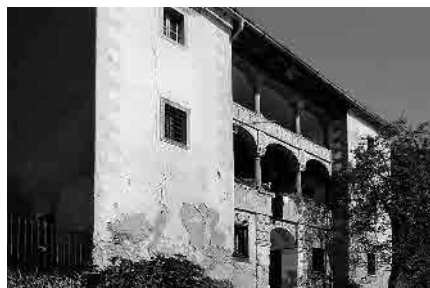
17 Palazzo di Cima, sec. XVIII

| Tipo | Numero | Definizione | Categoria di rilievo | Qualità spaziali | Qualità storico arch. | Significato | Obiett. di salvaguardia | Elemento segnalato | Elemento perturbante | Foto |
|---|---|---|---|---|---|---|---|---|---|---|
| E | 1.0.4 | Palazzo di Cima, a 3 piani, copertura a due falde, due loggiati e decorazioni; ca. 1750 | | | | × | A | | | 16,17 |
