# Cantine di Gandria

Comune di Lugano, distretto di Lugano, Cantone Ticino

**ISOS**  
Ortsbilder®

ISOS  
Inventario degli insediamenti svizzeri da  
proteggere

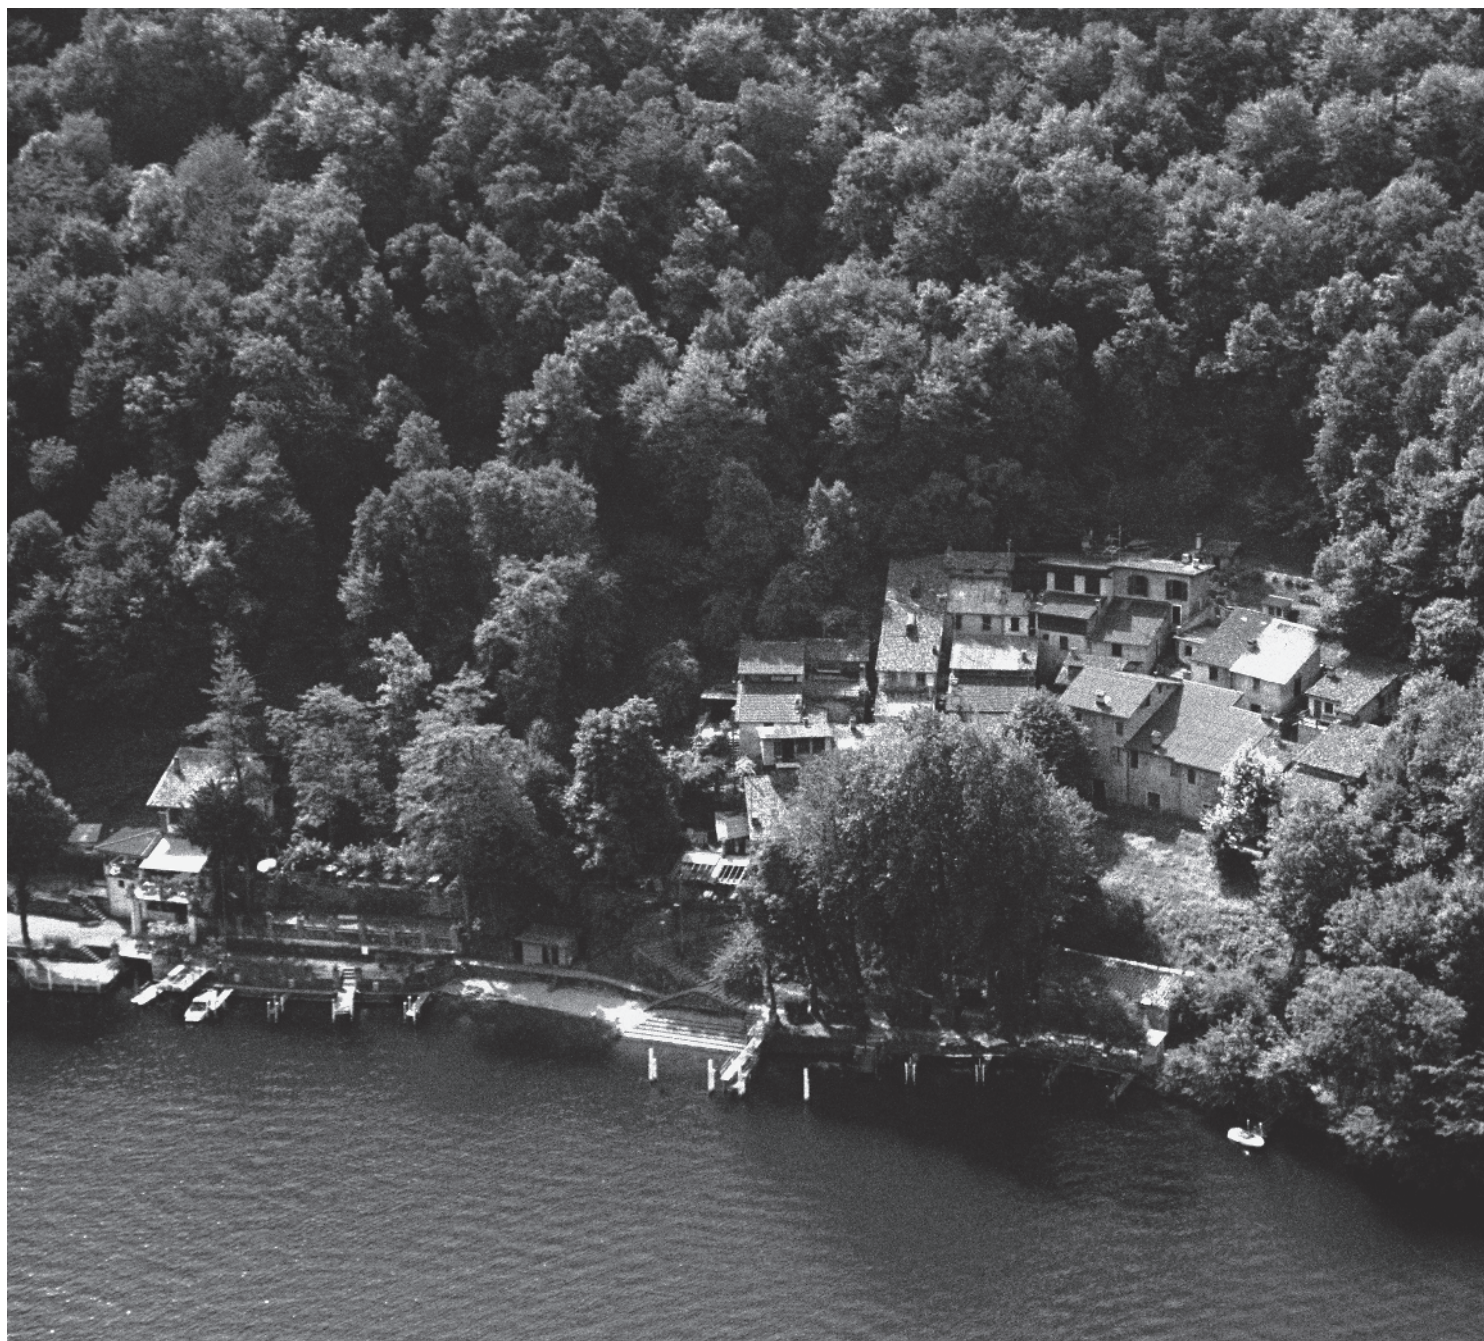
Foto aerea Bruno Pellandini 2003, © Ufficio per l'ISOS, Zurigo

Cantine storiche del villaggio di Gandria, situate frontalmente a questo e ad esso collegate dal battello, occupano una posizione ombreggiata con i locali a cantina dotati di ingegnoso sistema di ventilazione. Vi ha sede il Museo delle Dogane svizzere, già sede delle guardie di confine.

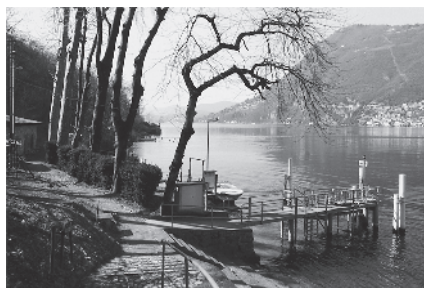
1 Riva, sullo sfondo Gandria

| Tipo | Numero | Definizione | Categoria di rilievo | Qualità spaziali | Qualità storico arch. | Significato | Obiett. di salvaguardia | Elemento segnalato | Elemento perturbante | Foto |
|---|---|---|---|---|---|---|---|---|---|---|
| I-Ci | I | Riva con le banchine e radura prativa in pendio, cornice all'edificazione, con orti | a | | | × | a | | | 1,11,12 |

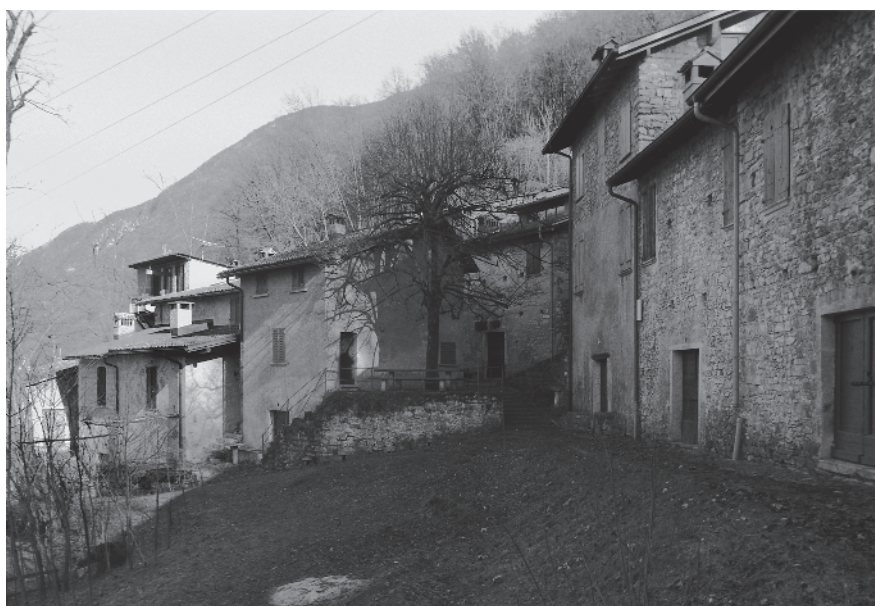
5 Allineamento inferiore delle cantine

| Tipo | Numero | Definizione | Categoria di rilievo | Qualità spaziali | Qualità storico arch. | Significato | Obiett. di salvaguardia | Elemento segnalato | Elemento perturbante | Foto |
|---|---|---|---|---|---|---|---|---|---|---|
| | 0.1.1 | Fronte discontinuo di grotti a lago; facciate perlopiù intonacate e con decorazioni | | | | | | o | | 2,3,5 |

L'allineamento fronte lago è più irregolare (0.1.1) in dipendenza dal fatto che alcuni elementi, all'estremità ovest, si pongono diagonalmente rispetto all'anda-

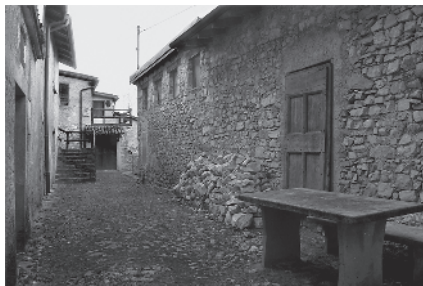
7 Parte superiore del nucleo

| Tipo | Numero | Definizione | Categoria di rilievo | Qualità spaziali | Qualità storico arch. | Significato | Obiett. di salvaguardia | Elemento segnalato | Elemento perturbante | Foto |
|---|---|---|---|---|---|---|---|---|---|---|
| | 0.1.2 | Fronte in seconda linea arcuato, di edifici intonacati e in pietra a vista, con percorso selciato antistante | | | | | | o | | 7,9,10 |

mento delle curve di livello. L'allineamento a monte (0.1.2) ha un movimento chiaramente ad arco, chiuso a entrambe le estremità ad opera di elementi disposti trasversalmente al fronte, così da realizzare un disegno simmetrico. Gli edifici del fronte in primo piano (0.1.1) si distinguono dagli altri soprattutto per la maggiore presenza dell'intonaco e delle decorazioni pittoriche, in parte ancora leggibili. La parte di allineamento parallela alle curve di livello è costituita di cinque unità in parte intonacate, in parte in conci a vista, alcune unite a schiera, ma anche quelle isolate sono collegate a quelle di fianco dalle scale che portano a monte. Dominante è il modulo per cui il piano terra, destinato alla conservazione del vino, è accessibile da grandi e massicci portoni in legno a chiusura di ampie aperture ad arco ribassato – l'unica apertura a piano terra – in qualche caso con cornici di granito; mentre il secondo piano fuori terra, destinato all'intrattenimento, è accessibile dal livello superiore, attraverso una porta con architrave orizzontale o ad arco ribassato. Molto spesso tali accessi sono stati dotati di una pensilina coperta in coppi, retta da tondoni e sottolineati da piccole piazzole selciate in piccoli conci quando vecchi, in conci più grandi quando recenti.

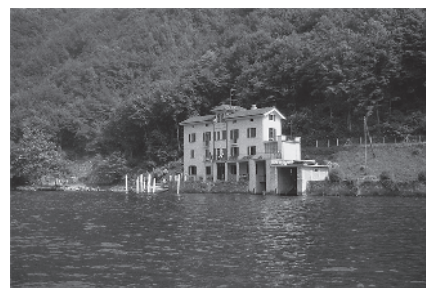
11 Museo delle Dogane

| Tipo | Numero | Definizione | Categoria di rilievo | Qualità spaziali | Qualità storico arch. | Significato | Obiett. di salvaguardia | Elemento segnalato | Elemento perturbante | Foto |
|---|---|---|---|---|---|---|---|---|---|---|
| E | 0.0.4 | Posto delle guardie e Museo delle Dogane; edificio a quattro piani e cinque assi verso lago, asse centrale a torretta; 1904, museo dal 1935 | | | | × | A | | | 11 |

Il Museo delle Dogane è un edificio intonato che poggia su una possente piattaforma in conci a vista. Si collega al resto del nucleo per mezzo del sentiero sopra la riva (0.0.7) e, per un certo tratto, tale collegamento è segnato da pietre di confine con gli Stati confinanti, che datano dal secolo XVII fino al XX. Il ritrovo pubblico (0.0.6) è elevato rispetto al sentiero lungo lago e presenta i segni di riattamento in cui più evidente appare una terrazza in cemento armato affiancata all'edificio sul lato occidentale.

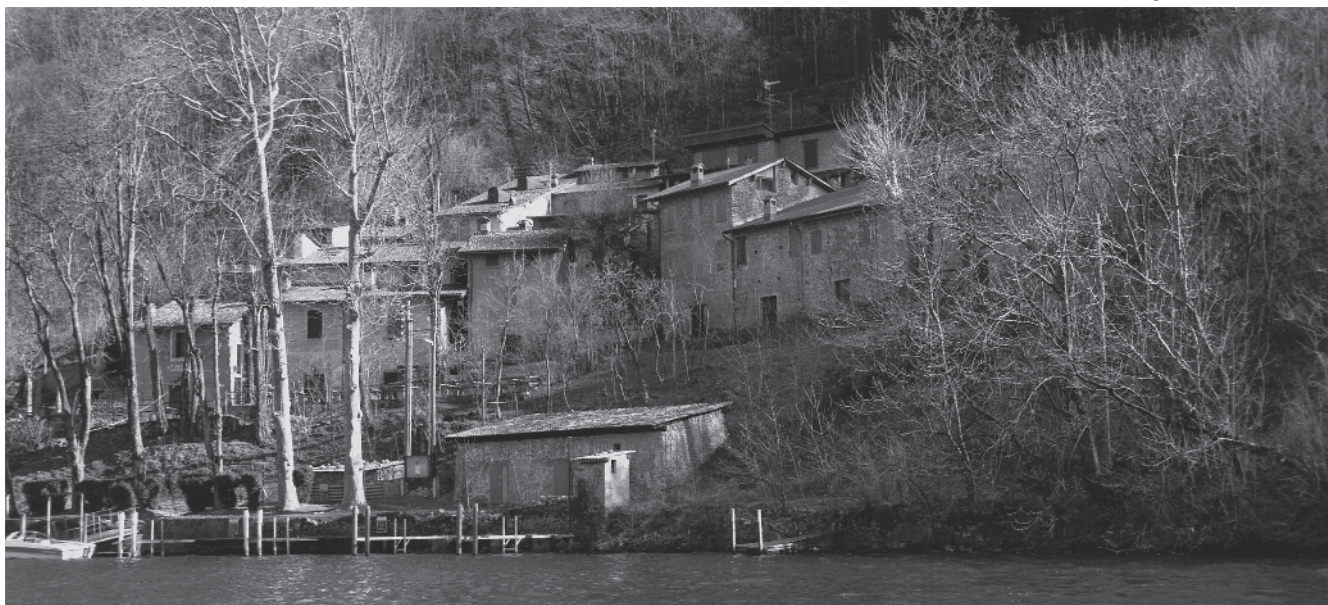
12 Vista da lago

| Tipo | Numero | Definizione | Categoria di rilievo | Qualità spaziali | Qualità storico arch. | Significato | Obiett. di salvaguardia | Elemento segnalato | Elemento perturbante | Foto |
|---|---|---|---|---|---|---|---|---|---|---|
| G | 0.1 | Cantine; nucleo edilizio con gli edifici ordinati su due allineamenti paralleli all'andamento delle curve di livello | AB | × | × | × | A | | | 2-10,12 |

La vista da distanza non è molto significativa per quanto riguarda la visibilità del nucleo che trova spazio entro una radura. Una leggera cortina di alberi in primo piano permette solo una vista parziale degli edifici e il loro porsi in pendenza. Si evidenziano, invece, con forte rilevanza, il Posto delle Guardie, oggi Museo delle Dogane (0.0.4), grazie alla sua collocazione decisamente eccentrica rispetto al resto dell'edificazione, libera da qualunque interferenza visiva, e un grotto (0.0.6) per il suo porsi, anch'esso, in posizione isolata rispetto al nucleo, e con la sottolineatura che riceve dal pendio, in quel punto tutto libero da alberatura.
