Località storica per l'omonima battaglia del 1478, circondata da pregiati vigneti, luogo importante di sosta sulla via del Gottardo, con storici luoghi di ristoro, quale la Casa Stanga, e grandiose testimonianze edilizie medievali; fra di esse la chiesa di S. Nicolao, la torre di Attone, S. Maria al Castello.

## Giornico

Comune di Giornico, distretto di Leventina, Cantone Ticino

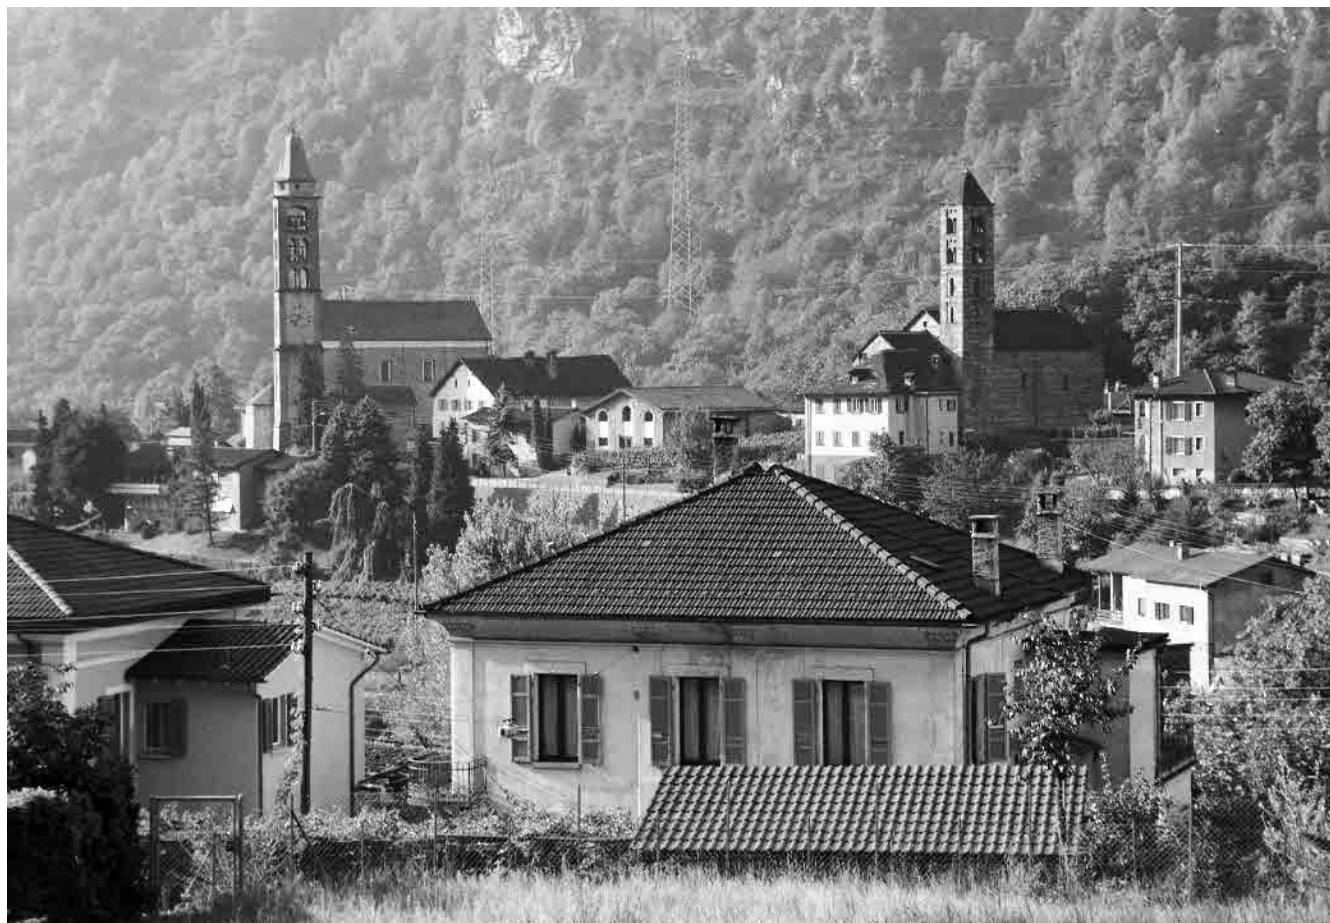
1 Parrocchiale di S. Cristoforo a sinistra e chiesa di S. Nicolao a destra

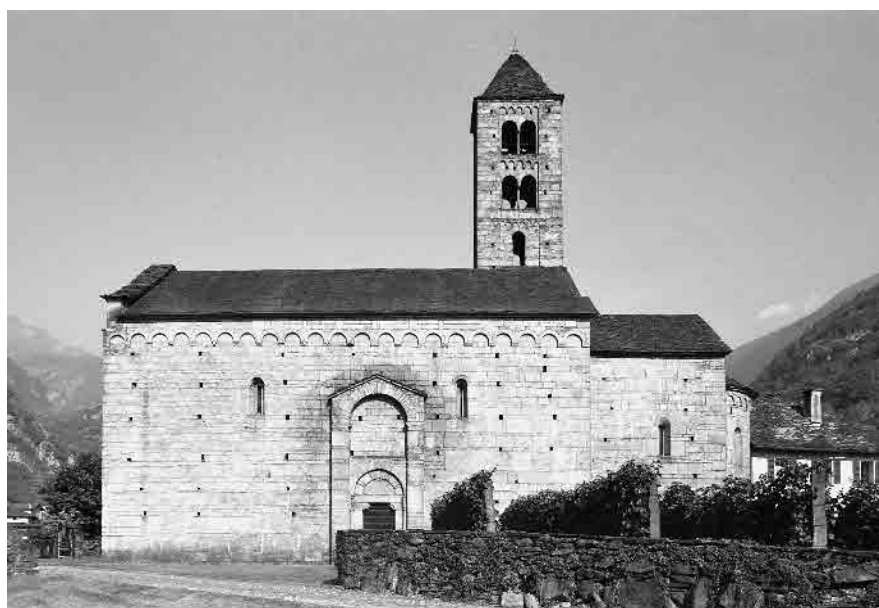
2 San Nicolao, romanico monumentale del sec. XII

| Tipo | Numero | Definizione | Categoria di rilievo | Qualità spaziali | Qualità storico arch. | Significato | Obiett. di salvaguardia | Elemento segnalato | Elemento perturbante | Foto |
|---|---|---|---|---|---|---|---|---|---|---|
| E | 0.0.43 | Chiesa di S. Nicolao, realizzazione monumentale del romanico in Ticino, in conci a vista; sec. XII | | | | × | A | | | 1-3,5,15 |

Significato assoluto di emergenza singola assume la chiesa di S. Nicolao (0.0.43) per la sua rappresentatività del romanico monumentale nel Ticino, con i suoi elementi decorativi, quali i due leoni ai lati dell'accesso o le figure apotropaiche che ornano le pareti esterne, il perimetro di gronda ad arcatelle cieche e la facciata tripartita da archi ciechi e dal frontone con una bifora centrale.

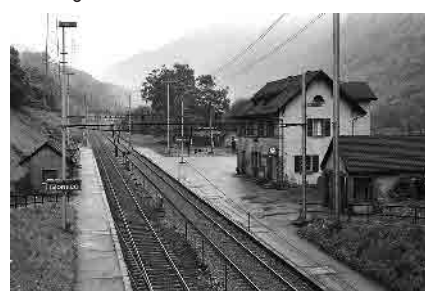
| Tipo | Numero | Definizione | Categoria di rilievo | Qualità spaziali | Qualità storico arch. | Significato | Obiett. di salvaguardia | Elemento segnalato | Elemento perturbante | Foto |
|---|---|---|---|---|---|---|---|---|---|---|
| | 4.0.19 | Aggregato con gli edifici della stazione e due dimore unifamiliari; ca. 1920 | | | | | | o | | 7 |

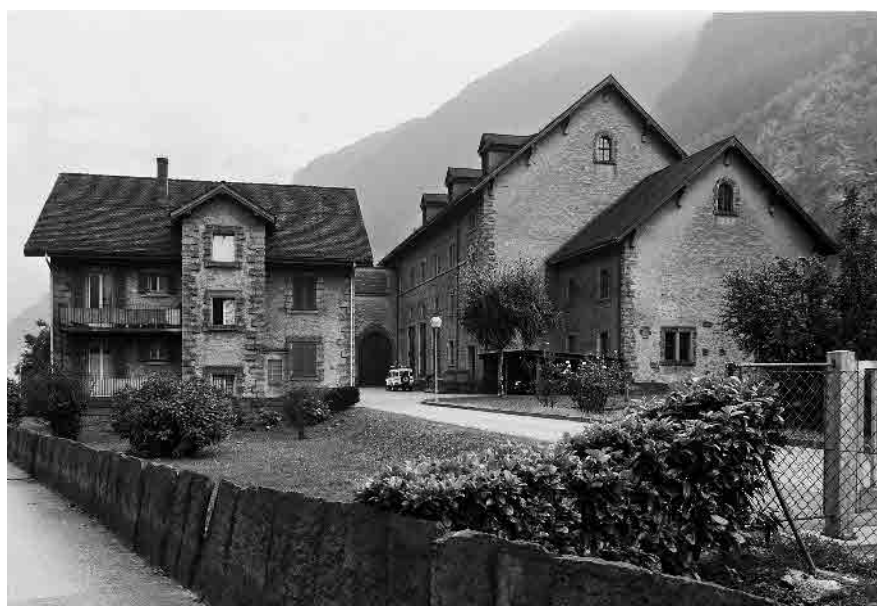
8

| Tipo | Numero | Definizione | Categoria di rilievo | Qualità spaziali | Qualità storico arch. | Significato | Obiett. di salvaguardia | Elemento segnalato | Elemento perturbante | Foto |
|---|---|---|---|---|---|---|---|---|---|---|
| | 4.0.18 | Complesso della centrale elettrica, dominato dal corpo principale in pietra a vista, tratti dell'architettura industriale del tempo; 1919 | | | | | | o | | 8,9 |

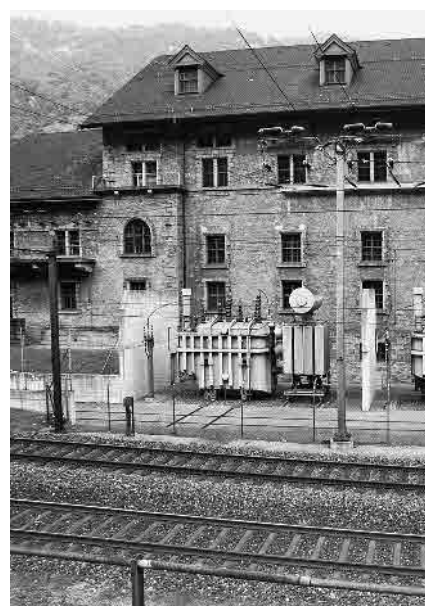
9 Centrale elettrica, 1919

dell'orientamento; il volume della Centrale elettrica del 1919 (4.0.18), il maggiore di questo contesto. Meno evidenti, alla vista da distanza, gli edifici dell'ambito della stazione (4.0.19), sia perché a minore sviluppo verticale degli altri, sia perché in posizione ribassata rispetto a quelli. Su tutti domina la chiesa di S. Maria grazie alla sua posizione più elevata, sopra le rovine del castello (0.0.55).

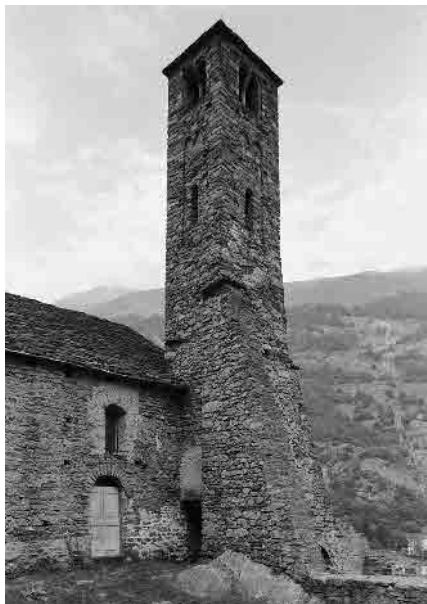
10 S. Maria al Castello, sec. XII

| Tipo | Numero | Definizione | Categoria di rilievo | Qualità spaziali | Qualità storico arch. | Significato | Obiett. di salvaguardia | Elemento segnalato | Elemento perturbante | Foto |
|---|---|---|---|---|---|---|---|---|---|---|
| E | 0.0.55 | Chiesa di S. Maria del Castello, edificio romanico su rovine di fortezza medievale; campanile sec. XII | | | | × | A | | | 10 |

Riferimento a vista di grande importanza per il villaggio è il poggio con i resti della fortezza e la chiesa di S. Maria al Castello (0.0.55), mentre scarsamente

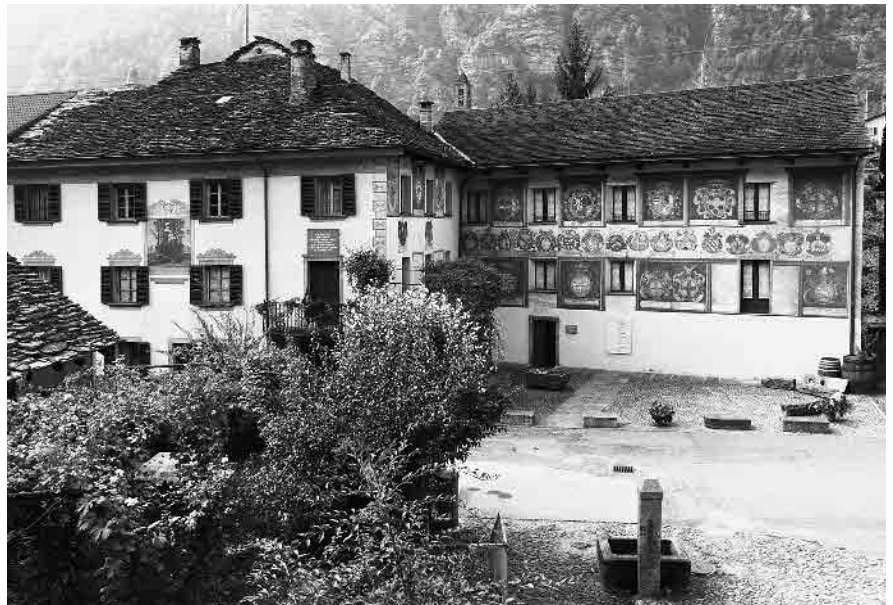
19 Casa Stanga, antica locanda del sec. XVI

| Tipo | Numero | Definizione | Categoria di rilievo | Qualità spaziali | Qualità storico arch. | Significato | Obiett. di salvaguardia | Elemento segnalato | Elemento perturbante | Foto |
|---|---|---|---|---|---|---|---|---|---|---|
| E | 2.0.9 | Casa Stanga, storica locanda, con ricche decorazioni a stemmi; sec. XVI, dal 1972 Museo della Leventina | | | | X | A | | | 19 |

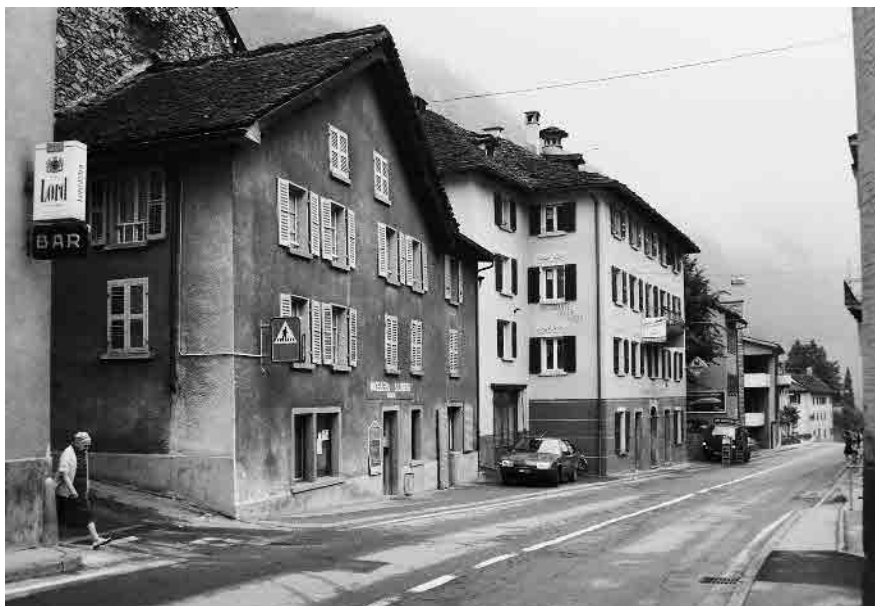
25 Strada cantonale di attraversamento

Elemento centrale e ordinatore dell'insieme ottocentesco (3) è la strada di attraversamento, asfaltata. Procede con ampie sinuosità, in salita da sud est verso nord ovest. La sede stradale è sempre fiancheggiata da un marciapiede e questo è di ampiezza varia in dipendenza dal diverso porsi degli edifici nei confronti della strada, ora più ora meno arretrati. Soprattutto nel caso di edifici di ristorazione, può aversi un consistente spazio antistante per la sosta all'esterno. Alcuni tratti, in particolare, presentano una più regolare e continua definizione del percorso (3.0.12) ad opera di edifici borghesi, a tre quattro piani, e in tale tratto, il tessuto ottocentesco conferisce all'ambiente un'impronta urbana. Singoli edifici rimandano a prima dell'Ottocento o a date precedenti la realizzazione della strada, come il bel edificio dell'Albergo della Posta datato 1824. Altri manifestano tratti dell'Ottocento avanzato. In alcuni casi i piani terra sono segnati da falso bugnato. Non mancano, lungo il percorso, edifici trascurati.

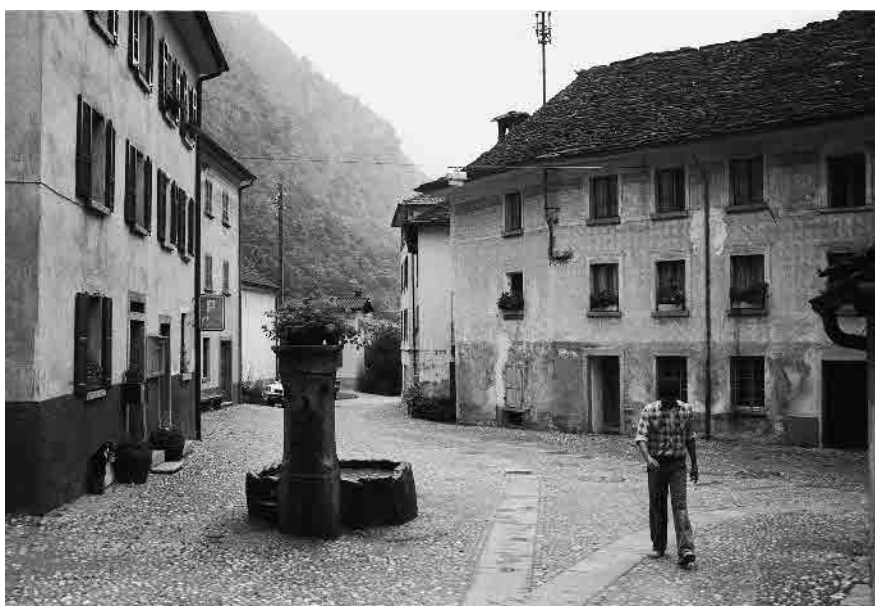
30 Piazza nel nucleo pedemontano

| Tipo | Numero | Definizione | Categoria di rilievo | Qualità spaziali | Qualità storico arch. | Significato | Obiett. di salvaguardia | Elemento segnalato | Elemento perturbante | Foto |
|---|---|---|---|---|---|---|---|---|---|---|
| | 1.0.5 | Piazza strada acciottolata e arredata da fontana monumentale, confluenza di percorsi | | | | | | o | | 28–31 |

ziale in una piazza strada (1.0.5), selciata in cubetti e con due linee di carreggiata, momento di convergenza dei percorsi principali del nucleo. Il confine con gli altri ambienti è marcato dal passaggio all'asfalto. Ad essa si ha accesso dalla piazzetta all'ingresso orientale del nucleo dominato dalla Cappella di Loreto (1.0.1) che un tempo doveva essere il primo edificio che si presentava a chi provenisse da est. Oggi l'accesso al nucleo è segnato da due edifici del secolo XIX che, con la loro disposizione, forniscono una degna inquadratura all'edificio sacro.

Il vuoto allungato (1.0.5) affascina per la qualità spaziale, determinata da una sostanza edilizia compatta di edifici di varie tipologie ed epoche – mai, comunque, posteriori al secolo XIX – in un succedersi e accostarsi di situazioni particolarmente preziose, segnate da tratti comuni forniti dal valore testimoniale delle costruzioni, dalla loro relazione con il percorso, dall'atmosfera che ne deriva. Gli edifici definiscono lo spazio disponendosi come a seghettatura, su entrambi i lati. Hanno tre piani, tre piani e mezzo. Hanno vecchie e nuove decorazioni, in genere restaurate, al pari della sostanza edilizia. La maggior parte sono coperti a quattro falde. All'estremità occidentale una fontana con un'imponente vasca monolitica irregolare e un altrettanto imponente fusto, arreda e caratterizza il vuoto. Lo sguardo coglie tutto lo spazio, dalla chiesa alla fontana, come vuoto pubblico curato e definito da edifici restaurati, un ambiente intimo, informato a un'atmosfera di quotidianità paesana, incerto tra vocazione rurale e vocazione cittadina.

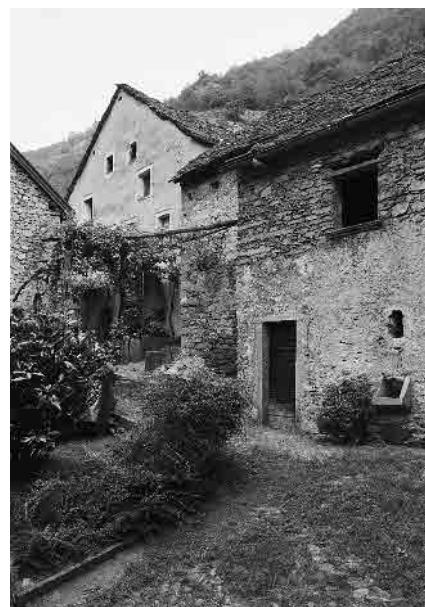
33 Antichi edifici legati alla viticoltura

| Tipo | Numero | Definizione | Categoria di rilievo | Qualità spaziali | Qualità storico arch. | Significato | Obiett. di salvaguardia | Elemento segnalato | Elemento perturbante | Foto |
|---|---|---|---|---|---|---|---|---|---|---|
| | 1.0.6 | Aggregato rurale addossato al pendio di edifici in muratura per la lavorazione e conservazione del vino; date del XVI sec. | | | | | | o | | 33 |

Nell'insieme dominano le coperture in pioda, ma numerose sono anche quelle in materiali non tradizionali. All'estremità settentrionale, addossati al pendio retto, in prossimità dello spazio vignato, è riconoscibile un aggregato di edifici utilitari in muratura (1.0.6). Posti col lato lungo o con quello di frontone rispetto alle curve di livello, hanno grandi dimensioni, con la muratura a vista o a rasapietra, con piccoli spazi ad orto. Compare qualche data del XVI secolo. Sono serviti da un percorso erbato, parallelo alle curve di livello, collegato con vari, stretti passaggi erbati, in diretta continuazione con lo spazio coltivato a vigna disegnato dagli imponenti pergolati. Quasi a mediare tra questa edificazione utilitaria e il terreno coltivato circostante, emergono alcune rocce in parte completate da muratura, probabilmente vecchie cantine in parte interrate.

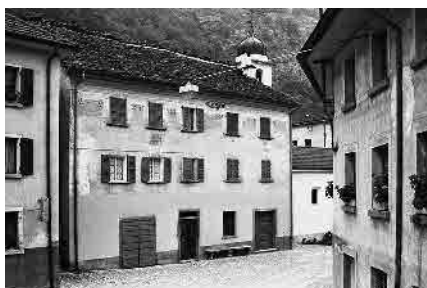
| Tipo | Numero | Definizione | Categoria di rilievo | Qualità spaziali | Qualità storico arch. | Significato | Obiett. di salvaguardia | Elemento segnalato | Elemento perturbante | Foto |
|---|---|---|---|---|---|---|---|---|---|---|
| E | 1.0.4 | Casa Robertini Spadaccini, tre piani, cinque assi, tre ingressi, coperta a due falde in pioda; stucchi alle aperture e decorazioni sottogronda; sec. XVIII | | | | X | A | | | 34 |

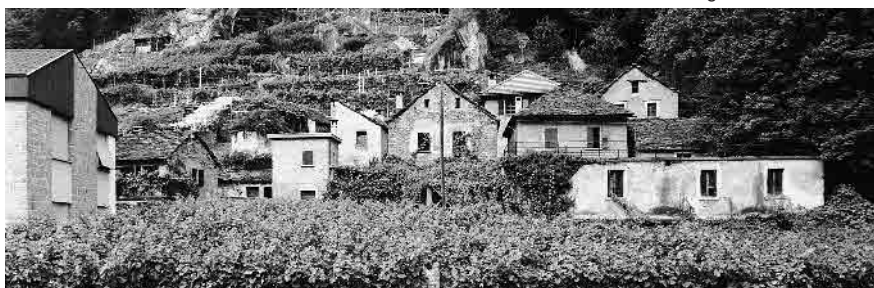
35 I grotti

| Tipo | Numero | Definizione | Categoria di rilievo | Qualità spaziali | Qualità storico arch. | Significato | Obiett. di salvaguardia | Elemento segnalato | Elemento perturbante | Foto |
|---|---|---|---|---|---|---|---|---|---|---|
| G | 0.3 | Quartiere di grotti lungo un percorso acciottolato, posizione pedemontana in forte simbiosi con la parete del pendio; sec. XIX | A | X | X | X | A | | | 35 |

In posizione discosta dagli altri nuclei, addossati al piede del fianco roccioso del pendio retrostante, i grotti (0.5) sono allineati su una vecchia mulattiera, avvolti da un contesto vignato che dal piano risale il pendio (IV). Si tratta di edifici con la muratura a vista o a rasapietra; quando – in pochi casi – sono intonacati, compare qualche decorazione e pittura illusionistica; la copertura, perlopiù a due falde, è in lastre di pietra. La parete posteriore si appoggia, di norma, contro la parete rocciosa della montagna. Tavoli e panche in granito arredano i piccoli spazi antistanti o laterali agli edifici. Questi, di solito a due piani, prevedono un locale a cantina, talvolta preceduto da un piccolo spazio coperto, quindi, al primo piano, o un fienile o uno locale abitativo. Passaggi gradinati raggiungono i grotti in seconda fila, mano a mano più in alto rispetto al percorso di servizio e più a contatto con la parete del pendio. Anche una cornice naturale a monte delle costruzioni è occupata dalla vite. Alcuni edifici sono in forte simbiosi con il terreno e il loro impiantarsi è in assoluta dipendenza dalla topografia; altri si pongono in maniera più indipendente. Forte la presenza di alberi alle spalle degli edifici, soprattutto castagni.
