## Intragna

Comune di Intragna, distretto di Locarno, Cantone Ticino

ISOS  
Inventario degli insediamenti svizzeri da proteggere

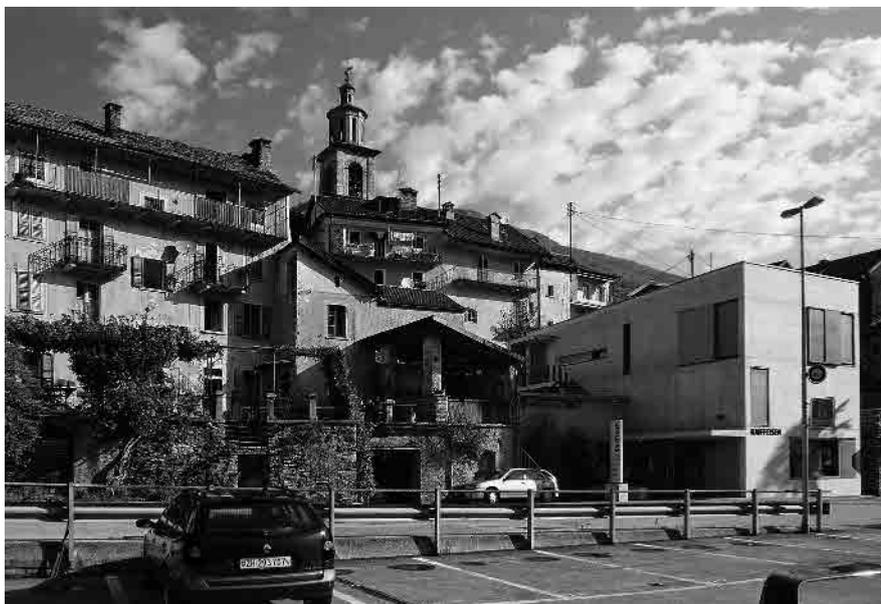
1 Il margine meridionale del nucleo principale: vecchio e nuovo

1.0.6	Vecchia Posta, a 3 piani e 4 assi, con decorazioni, ballatoio e balconi, scala d'accesso a due ali; ca. inizio sec. XIX						o		1
	1.0.7	Edicola votiva inserita in un muro						o		
E	0.2.8	Ristorante della stazione e binari della linea ferroviaria delle Centovalli (vedi a. 0.0.6); ca. 1920				X	A			23

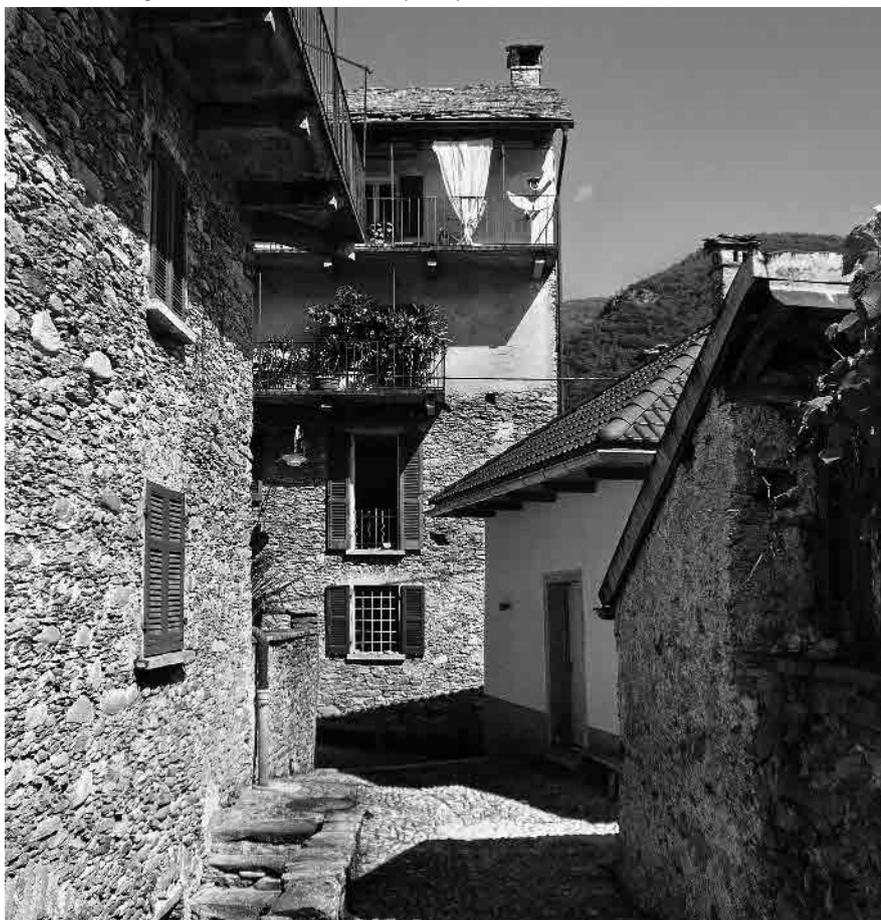
4 Riattamenti a confronto con la sostanza originaria

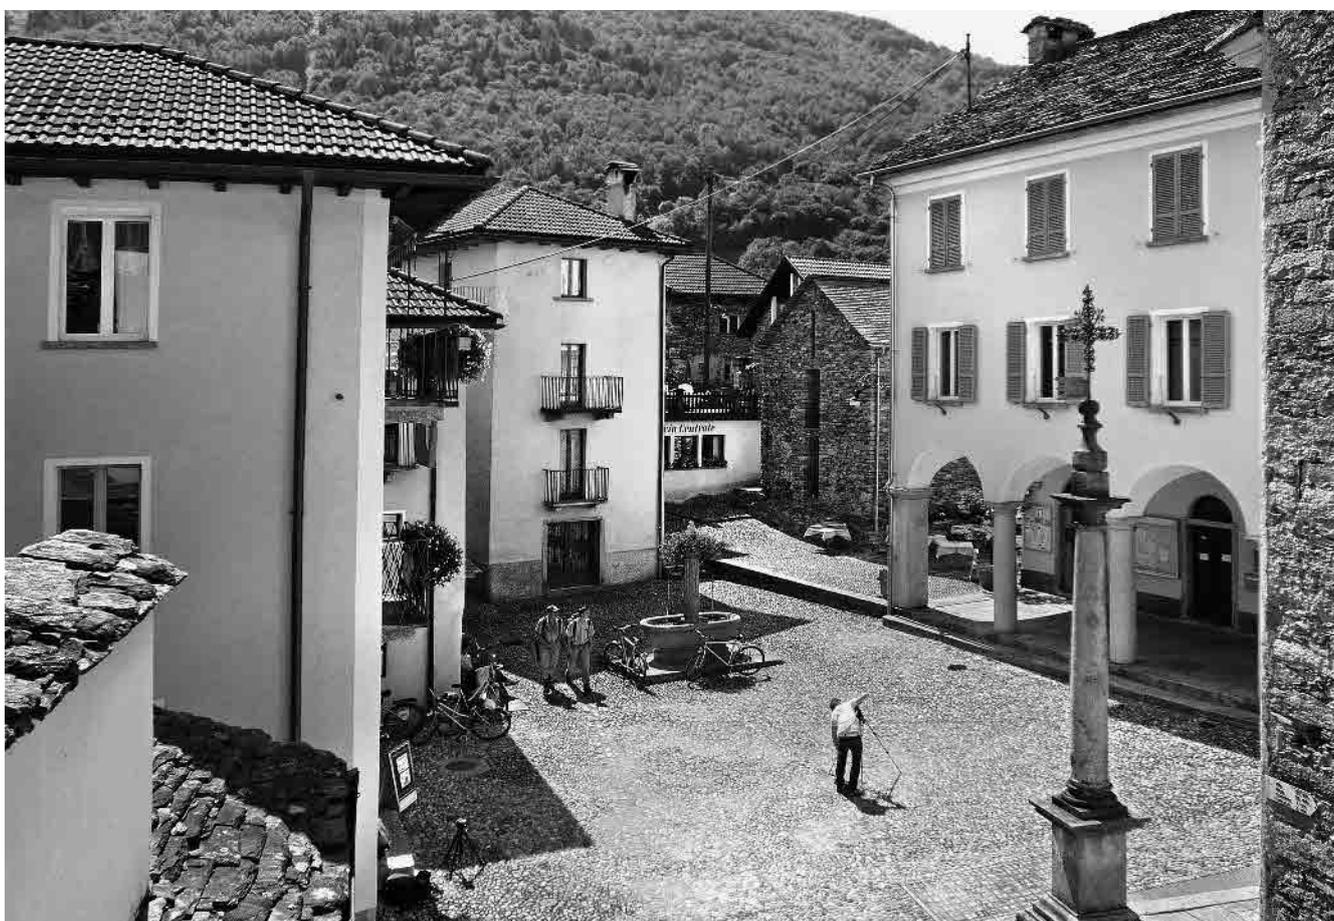
9 La piazza principale di carattere urbano con la Casa comunale

1.0.2	Piazza principale definita da edifici di carattere cittadino, con fontana ovale del 1894 e cippo del sec. XVII						o		7–10
	1.0.3	Stretti vicoli principali acciottolati definiti in maniera serrata da fronti di case perlopiù a 3 piani						o		11,13,15

La piazza è definita e dominata dalla fronte barocca della chiesa parrocchiale (1.0.1), molto articolata da paraste e modanature, aperture reniformi e nicchie con santi. Il fianco orientale definisce un importante vicolo che affluisce al vuoto tangenzialmente. Il lato ovest del vuoto mostra la Casa comunale, con forti marche di prestigio, a tre piani, quello terreno porticato con volta a crociera sostenuta da colonne tonde e pilastri angolari a sezione quadrata. Oltre ai tratti cittadini, ribaditi anche da dimore che definiscono il lato orientale, il vuoto presenta anche tratti prettamente rurali con alcune stalle in pietra a vista. Al centro dell'attenzione del vuoto acciottolato, a ribadire la caratterizzazione cittadina, è una fontana ovale di metà Ottocento, ricavata in un blocco unico di granito. Nonostante la definizione abbastanza serrata, l'ampiezza e i frequenti stretti intagli nei fronti, danno al vuoto una forte ariosità.

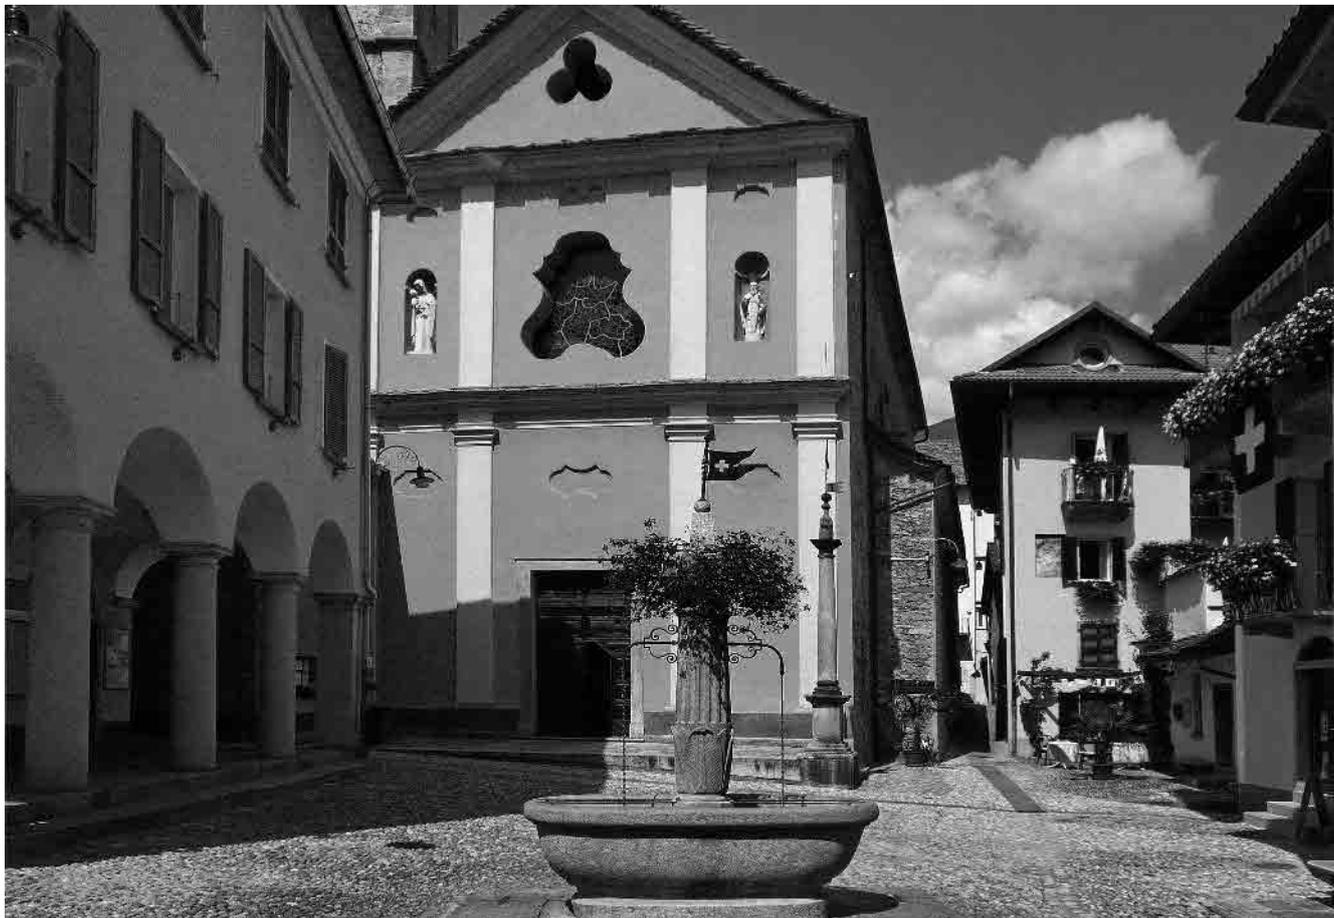
10 Lato nord della piazza con la facciata barocca di S. Gottardo

I-Ci	III	Stretta cintura in pendio lungo la cantonale e lungo un sentiero in pendenza	b		/		b			
I-Ci	IV	Pianoro coltivato a vigna	ab			X	a			
I-Or	V	Fascia di espansione dell'edificazione marginale al nucleo principale	b		/		b			
I-Ci	VI	Fascia pedemontana coltivata a vigna	ab		/		a			
I-Ci	VII	Pendio a vigna invaso da edilizia residenziale	b			X	b			
E	1.0.1	Chiesa parrocchiale di S. Gottardo, riedificazione del sec. XVIII di precedente cappella medievale, campanile del 1775				X	A			7,10,11

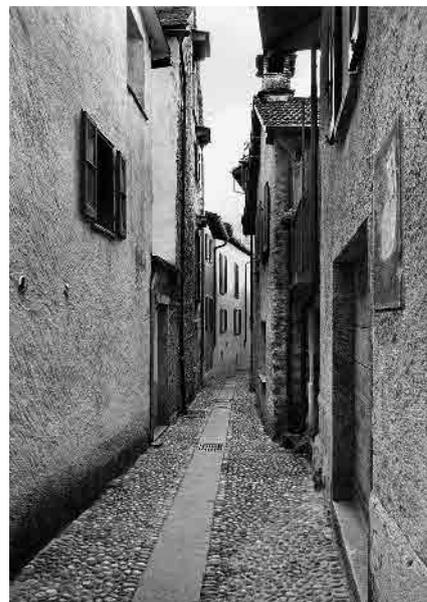
13 Vicoli principali

I vicoli principali (1.0.3), acciottolati, con guideria centrale in lastre di granito, sono molto stretti; ulteriormente ristretti dai balconi e definiti in maniera molto serrata da fronti ininterrotti, tanto che sono assenti gli slarghi, mentre è dato incontrare dei brevi tratti coperti, perlopiù laterali a tali percorsi, come collegamento tra due vicoli o spazio di accesso a un ingresso a una casa: una spazialità complessa cui la rappresentazione sul piano non rende giustizia. Qualche segno di nobilitazione si trova in balconcini settecenteschi con base in granito e parapetto in ferro battuto e in altri dettagli di decoro. Le aperture – in genere di piccole dimensioni – sono bordate di granito, le coperture, in piode. Gli edifici utilitari sono presenti soprattutto ai margini nord (1.0.4) e nordovest del nucleo, dove si affacciano anche orti e dove qualche passaggio gradinato collega con l'ampia superficie vignata (IV). In questa parte, quindi, l'aspetto cittadino viene meno a favore di quello rurale, anche nel disporsi più spazioso degli edifici e nelle loro dimensioni minori.

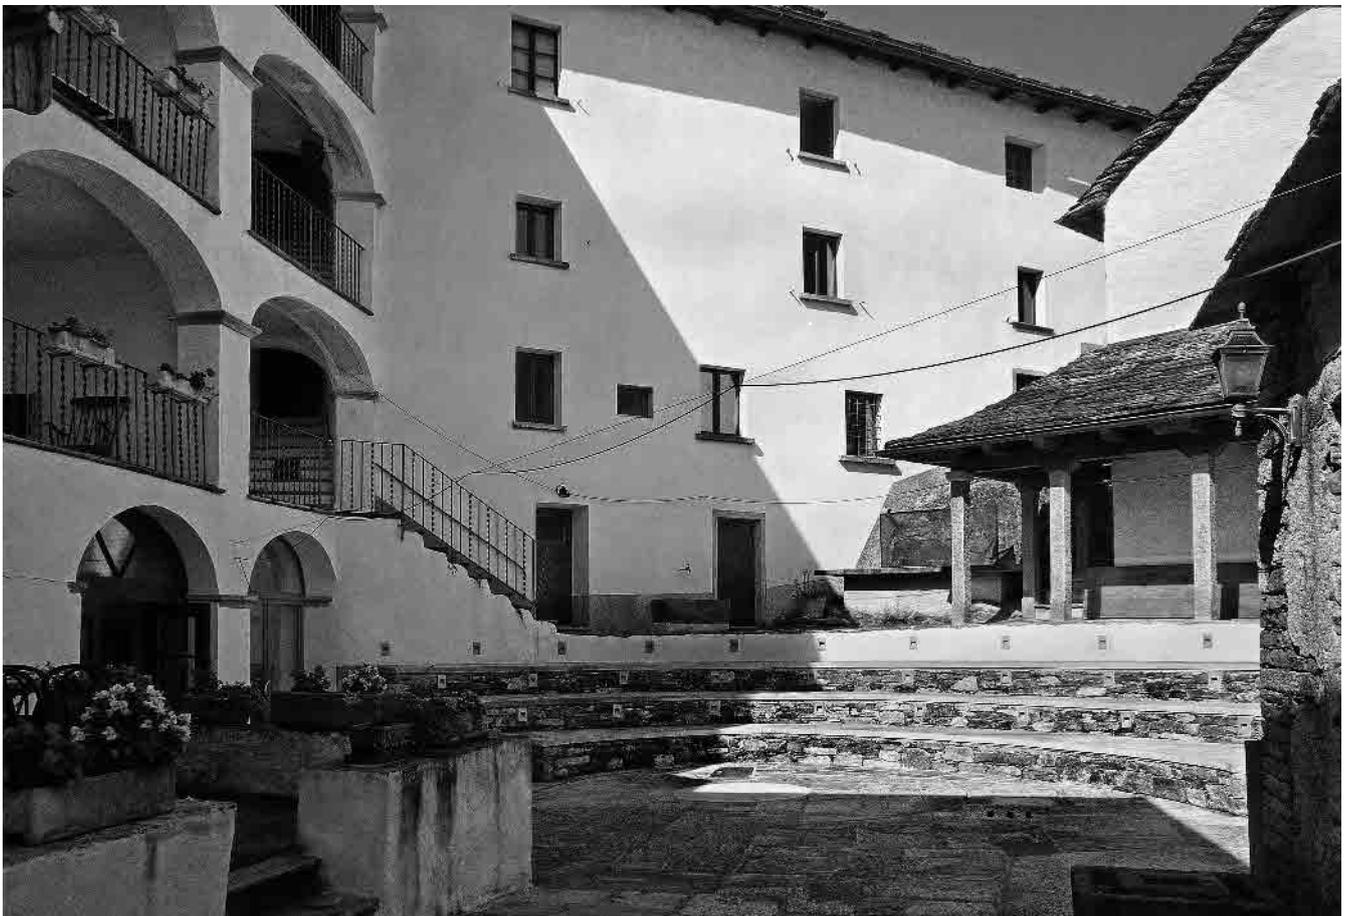
17 Casa Maggetti del sec. XVI oggi Museo delle Centovalli e del Pedemonte

Nel villaggio è ospitato dal 1989 il Museo delle Centovalli e del Pedemonte, in una vecchia dimora che conserva anche un forno e altre testimonianze della

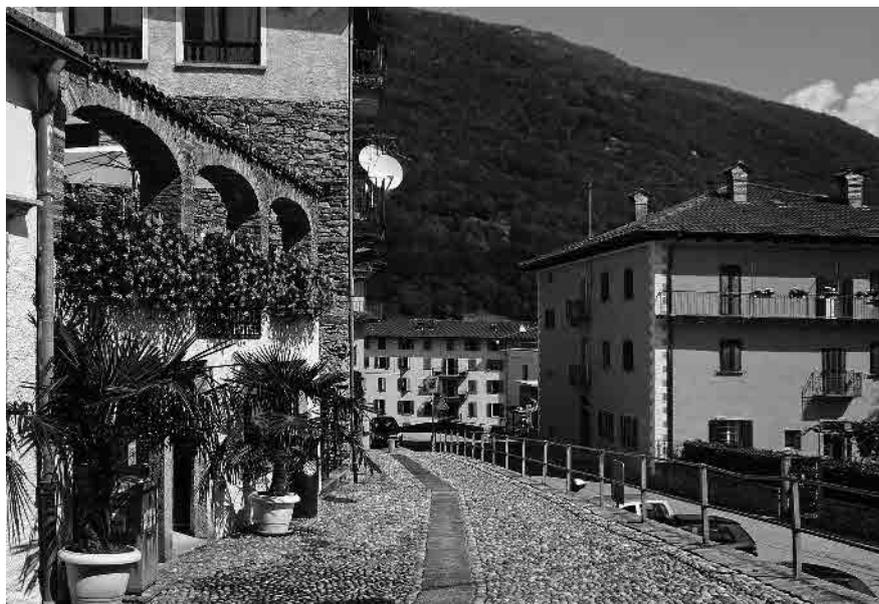
19 Il margine est del nucleo principale; sullo sfondo la vecchia casa di cura

0.0.15	Casa di cura a 4 piani e mezzo, ca. 1920; corpo aggiunto realizza barriera visiva da valle sul nucleo; ca. 1980						o	o	19,20,22
	0.0.16	Nuova ala della casa di cura, determina barriera visiva sull'insediamento da valle, materiali e linguaggio stridenti con l'edificazione storica						o		20,22

0.0.17	«La Villa», residenza delle suore, cubica a 3 piani, coperta a 4 falde in piode, decorazione a pietre angolari; sec. XIX						o		19
	0.0.18	Caseggiato scolastico entro piazzale, trasformazioni verso valle, colore fortemente appariscente nella silhouette a distanza						o		20

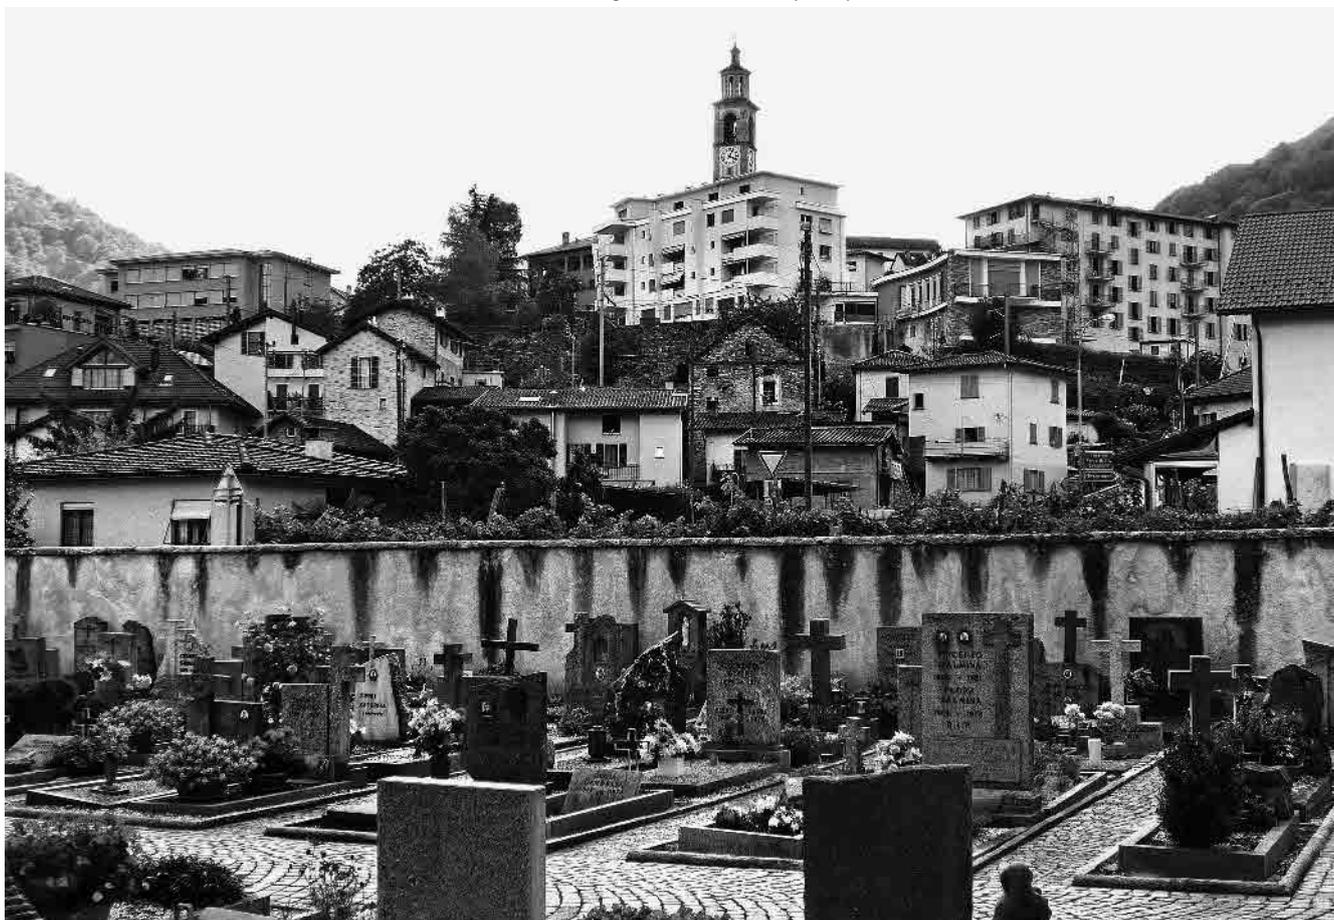
20 Dal cimitero; nuovi inserimenti che hanno chiuso la vista sul nucleo storico

Evitare il collocamento di altri edifici sul pianoro (I) che completino lo sbarramento visivo da ovest sul nucleo principale e che ne cancellino l'identità spaziale e dell'immagine da distanza. Curare anche i colori degli intonaci e dei materiali (0.0.15, 0.0.16, 0.0.19); in particolare per la scuola (0.0.18) sarebbe da prevedersi, in caso di ritinteggiatura, l'uso di colori più discreti e più rispondenti all'immagine coloristica tradizionale del villaggio.

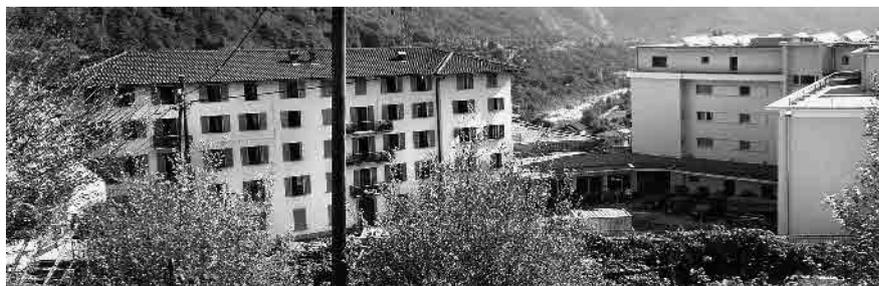
22 Vecchia casa di cura, ca. 1920

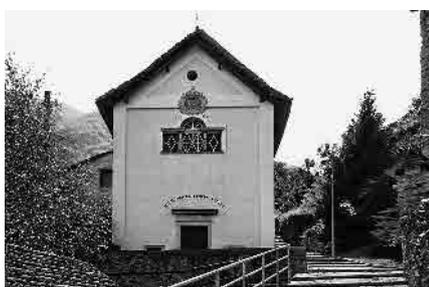
24 Cappella, 1685

0.2.9	Modesti edifici abitativi a 1 piano; 2ª metà sec. XX						o		
E	0.3.10	Cappella dedicata alla Natività della Vergine, al sommo di una lunga scalinata, fronte con finestra serliana; datata 1685 e 1788				X	A			24

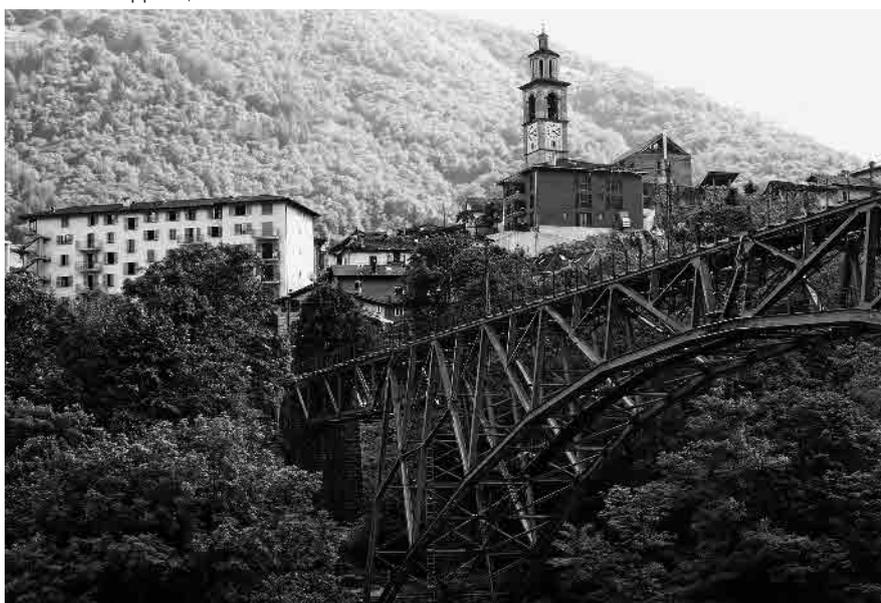
26 Il Ponte in ferro della 'Centovallina'; ca. 1920

0.0.24	Ponte in cemento armato						o		26
	0.0.25	Ponte ferroviario ad archi in pietra in conci a vista e struttura in ferro; ca. 1920						o		25
	0.0.26	Sede di istituto bancario, parallelepipedo in cemento armato, a diretto contatto con l'edificazione rurale; ca. 2000						o		25

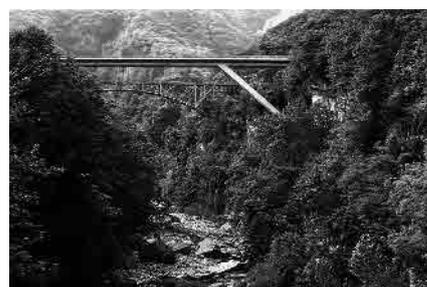
27 Ponte sull'Isorno

0.0.22	Fiume Isorno						o		27
E	0.0.23	«Ponte», ex Pastificio Cavalli a testa di ponte, oggi edificio multifunzioni, poggiante sulla base del fiume a 6 piani e 5 assi; ca. 1870 e successive aggiunte; ristr. 1980 (arch. T. Amman)				×	A	o		28

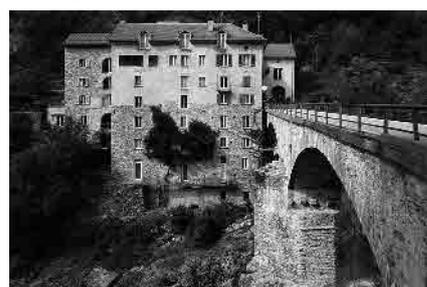
28 Ex Pastificio Cavalli

Viene rilevata anche la località Ponte (0.0.23) appartenente al Comune di Cavigliano, per le sue strette relazioni con Intragna. L'edificio, mulino e pastificio, fu realizzato circa nel 1870. La ruota era alimentata da una roggia scavata nella roccia. Rimase in attività fino al 1930.
