Villaggio

Ligornetto

Comune di Ligornetto, distretto di Mendrisio, Cantone Ticino

ISOS
Inventario degli insediamenti svizzeri da proteggere

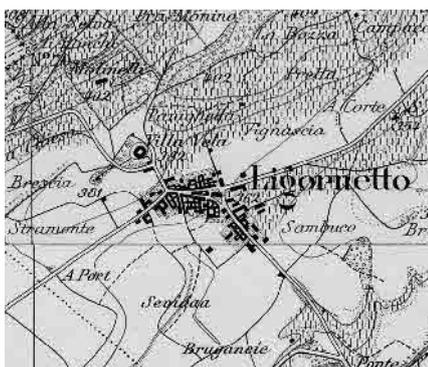
Carta Siegfried 1894

La Carta Siegfried del 1894 mostra più chiaramente di oggi la forma a triangolo del nucleo centrale dell'insediamento. Compare già il complesso della Villa Vela e anche qualcuna delle altre ville dello stesso insieme (0.1). Lo stato dei collegamenti appare uguale a quello attuale. Limite dell'edificazione occidentale è rappresentato dalla Villa Morgana, mentre il limite in direzione di Genestrerio si può riconoscere nella posizione occupata oggi dall'edificio comunale (0.2.17).

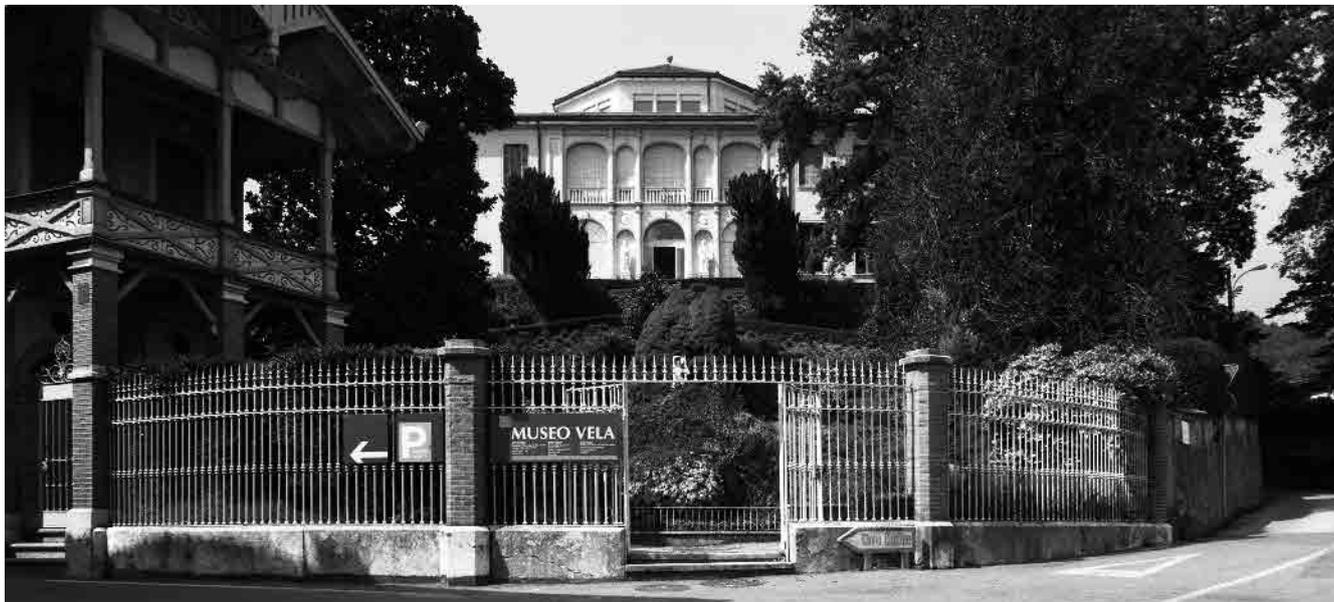
1 La dimora di Vincenzo Vela, oggi museo; arch. Cipriani e Spinelli, 1863

1.0.12	Sviluppi seriori del nucleo principale lungo gli assi di collegamento con Genestrerio e Stabio						o		
E	0.1.13	Villa Vela, oggi museo; imponente villa signorile dominante l'insediamento; 1863 (arch. Cipriani e Spinelli)				X	A

con l'atelier di scultura (0.1.14) e altre dipendenze (0.1.15). Oggi, la villa e tutte le dipendenze appartengono per lascito testamentario al comune ed è diventato Museo ospitante molte opere dello scultore.

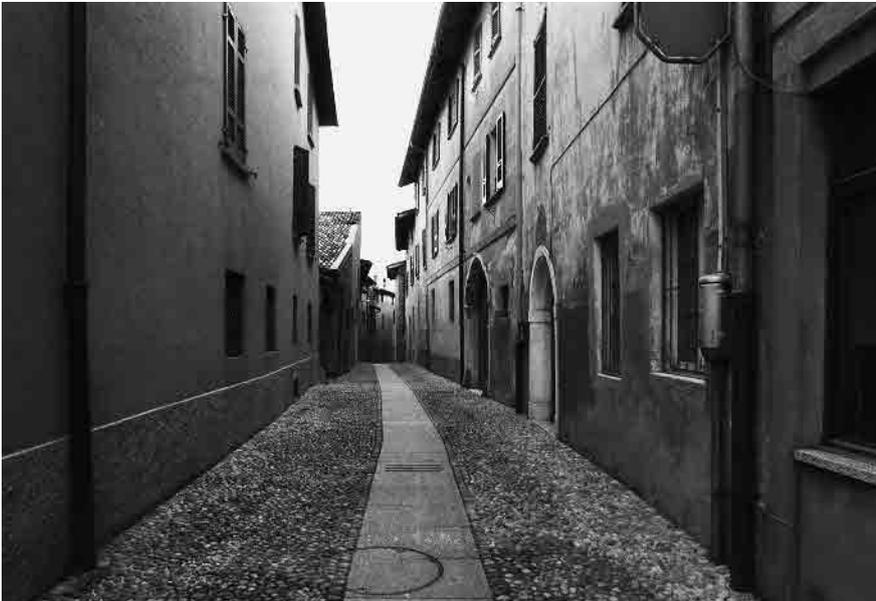
7 Percorso trasversale al vuoto principale

1.0.4	Crocevia con monumento nel punto centrale, incontro tra diversi momenti spaziali e edilizi						o		5
	1.0.5	Angusto vicolo acciottolato di carattere rurale, ritmato da accessi ai cortili, decisa strettoia all'imbocco meridionale						o		7

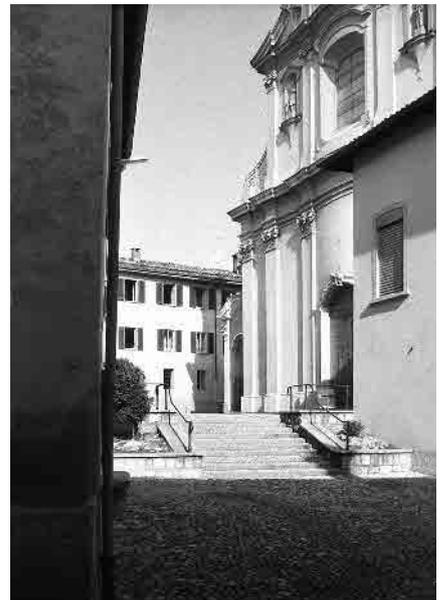
10 S. Lorenzo, rifacimento del 1735

I-Or	V	Pendio a prato e vigna leggermente edificato nella 2ª metà del sec. XX	b			/	b			
I-Or	VI	Piano prativo in parte occupato da edifici abitativi degli ultimi decenni sec. XX	b			/	b			
E	1.0.1	Chiesa parrocchiale di S. Lorenzo, citata nel 1209, ingrandita in stile barocco nel 1735-39				X	A			9,10, 12-14

1.0.2	Spazio intimo acciottolato con carattere di piazzetta						o		10,11
	1.0.3	Piazza principale; spazio allungato con esercizi pubblici e imponente latifoglio						o		5

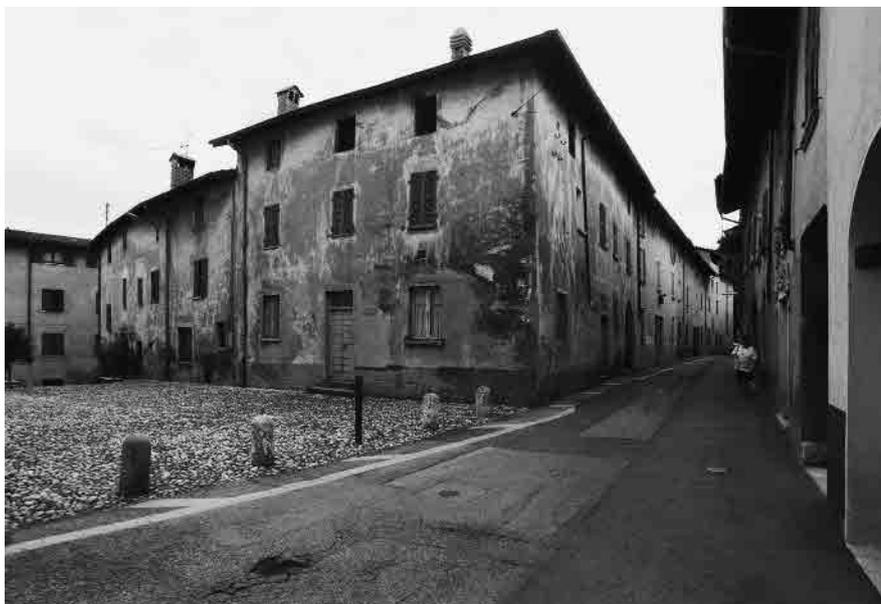
11 In arrivo da Rancate

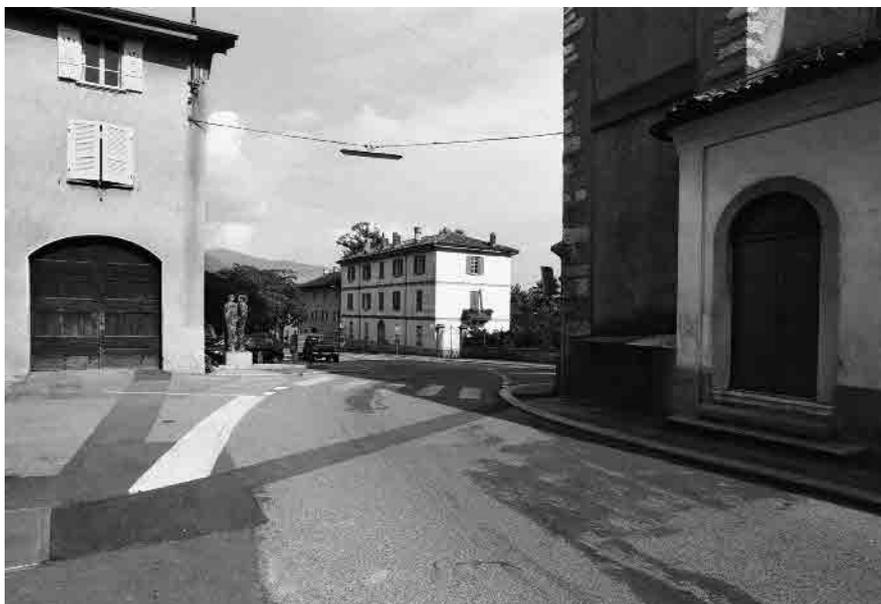
1.0.8	Lavatoi di grandi dimensioni entro il corpo di fabbrica di abitazioni						o		
E	1.0.9	Complesso rurale cintato, imponente fronte verso strada a 14 assi, loggiato verso il cortile; inizio sec. XIX				X	A	o		13

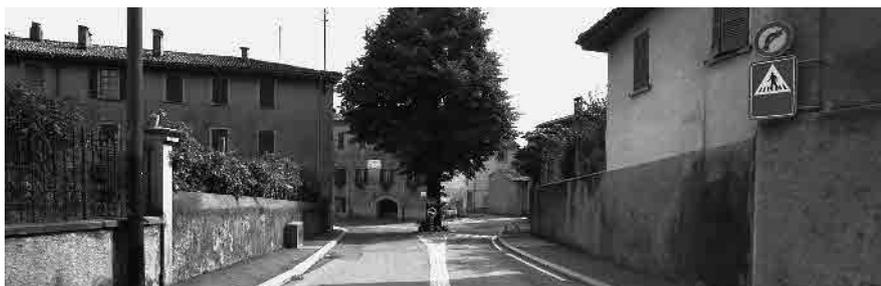
1.0.6	Vuoto dominato da imponente latifoglio, confluenza di diversi percorsi						o		15
	1.0.7	Casa parrocchiale con orto cinto da muri; trasformata nella 2ª metà sec. XX						o

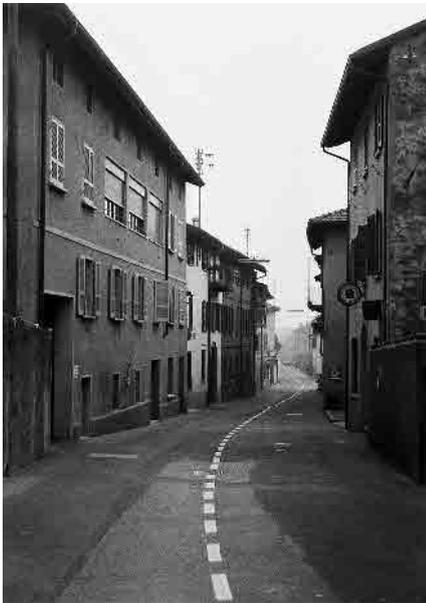
18 Collegamento con Genestrerio

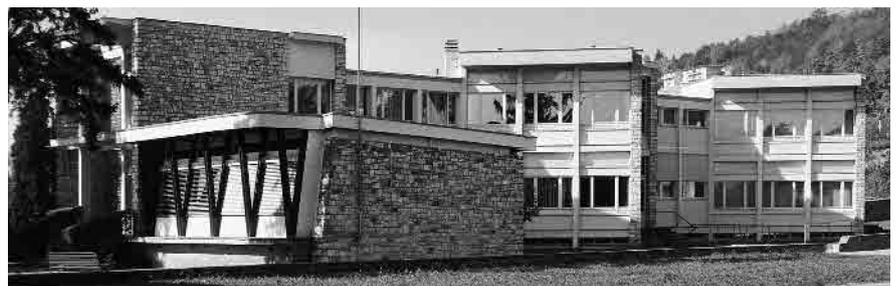
23 Edificio scolastico

0.2.20	Palazzina ottocentesca cubica a tre piani, entro piccolo giardino con palme						o		
	0.3.21	Edificio scolastico, metà sec. XX e corpo aggiunto						o		23
