# Convento di Santa Maria del Bigorio

Comune di Capiasca, distretto di Lugano, Cantone Ticino

**ISOS**  
Ortsbilder®

ISOS  
Inventario degli insediamenti svizzeri da  
proteggere

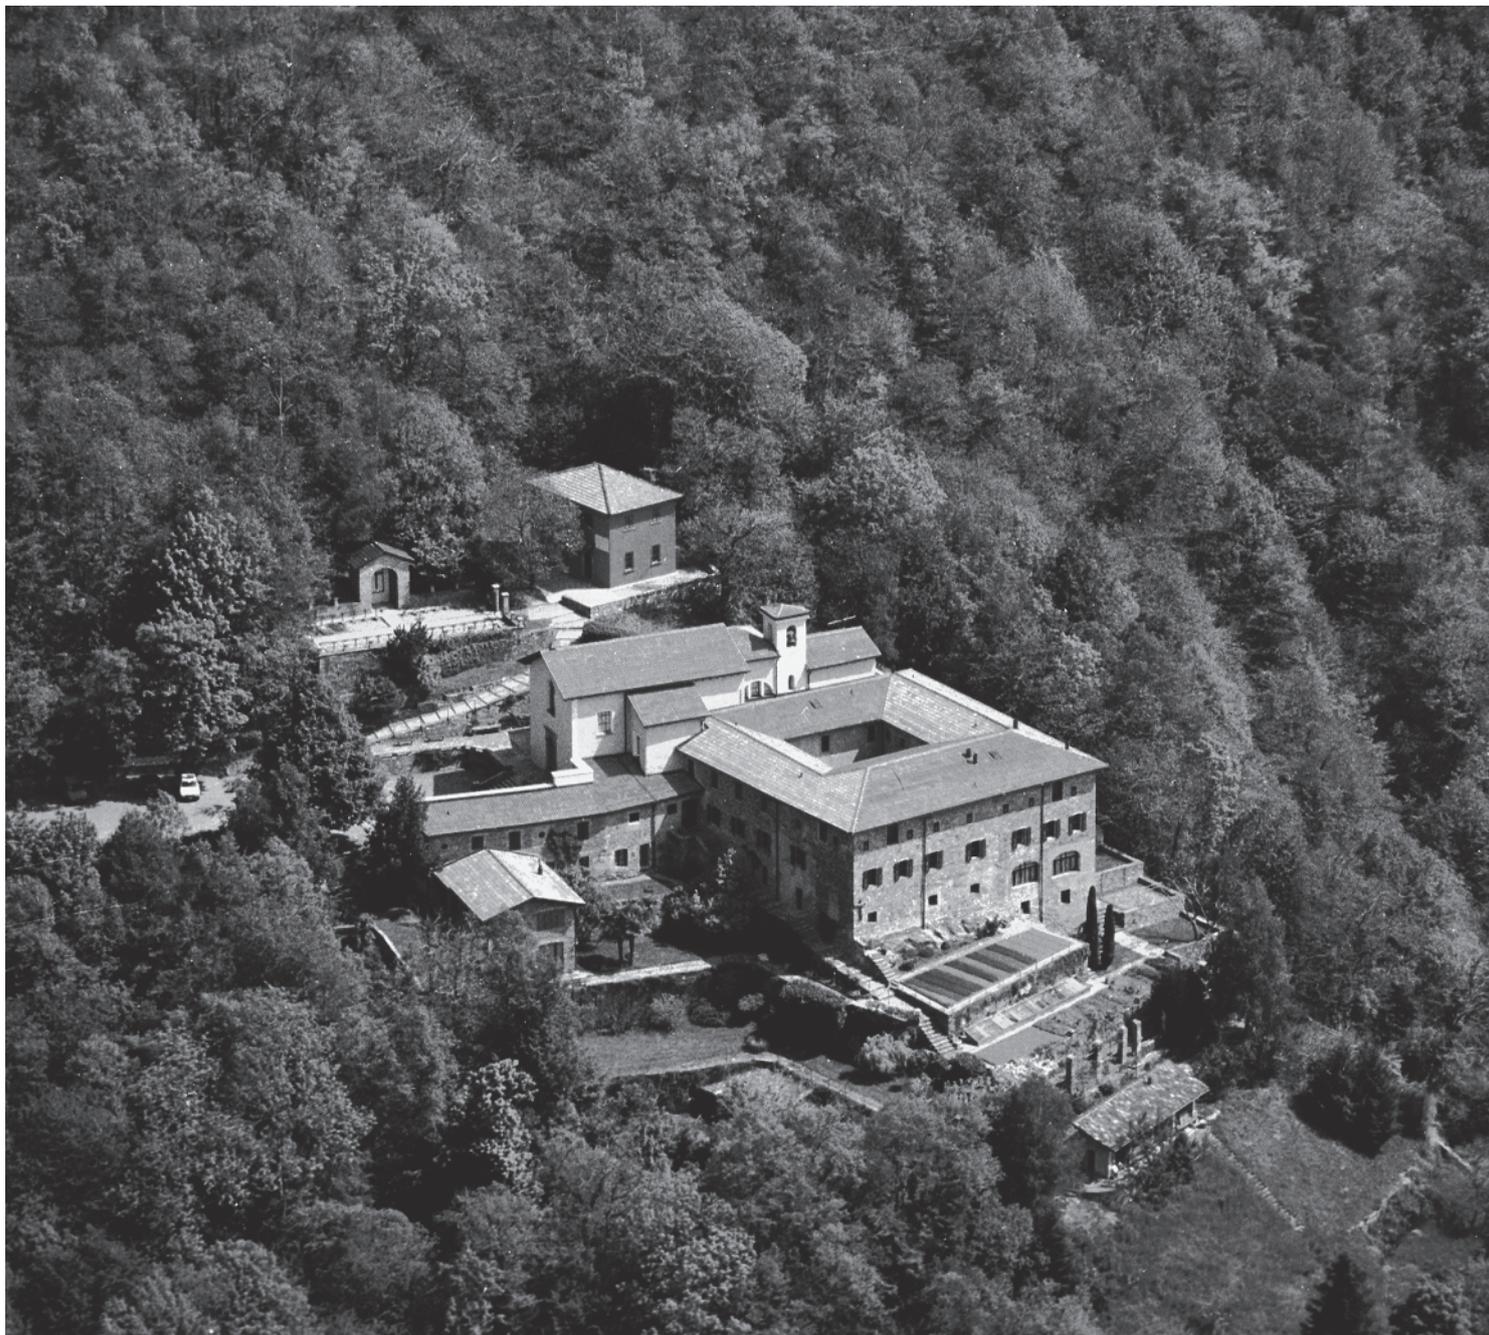
Foto aerea 1992, © SPU Cantone Ticino, Bellinzona

Noto come «il luogo più alto dello spirito in Ticino», il convento si aggiunse nel sec. XVI alla chiesa di epoca precedente. Il complesso, frutto di interventi di addizione e di riattamento attraverso i secoli, è raggiunto da una ripida Via Crucis gradinata, un tempo l'accesso principale.

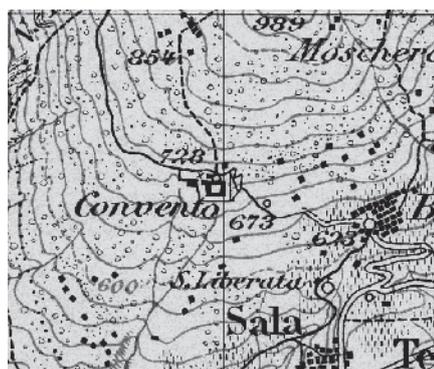
Carta Siegfried 1894

La realizzazione della strada carrozzabile costituisce l'unico cambiamento di rilievo rispetto alla situazione riportata sulla Carta Siegfried del 1894. Nella Carta, infatti, principale tracciato per il convento sembra il ripido – e assai più breve della carrozzabile – percorso gradinato, con lastre di pietra e acciottolato, affiancato da cappelle della Via Crucis realizzate alla fine del XVIII secolo ma rimaneggiate a più riprese (0.0.9).

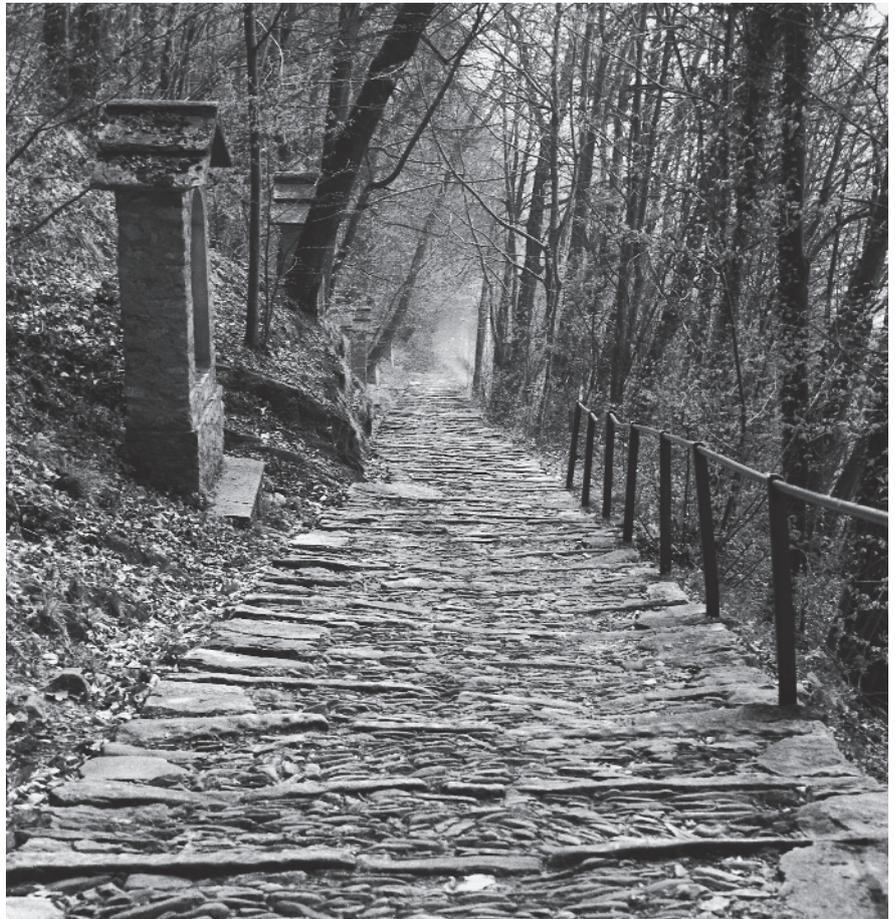
1 Via Crucis gradinata, accesso al complesso conventuale

| Tipo | Numero | Definizione | Categoria di rilievo | Qualità spaziali | Qualità storico arch. | Significato | Obiett. di salvaguardia | Elemento segnalato | Elemento perturbante | Foto |
|---|---|---|---|---|---|---|---|---|---|---|
| E | 0.0.9 | Percorso gradinato attraverso il bosco, segnato da edicole della Via Crucis del sec. XVIII | | | | × | A | | | 1,2 |

Nella parete settentrionale della chiesa sono visibili le tracce delle finestre termali chiuse dall'aggiunta di cappelle laterali. Su quel lato si svolge un sentiero che, piegando sul retro della chiesa, diventa il percorso con le edicole (0.0.9), affiancato per breve tratto dalle possenti mura di cinta dell'area coltivata (I). In piano, la serie di edicole prende avvio dalla cosiddetta «Cappellona» (0.0.10). Il percorso, immerso nella vegetazione e privo di parapetto, pare, per un certo tratto, sospeso in aria.

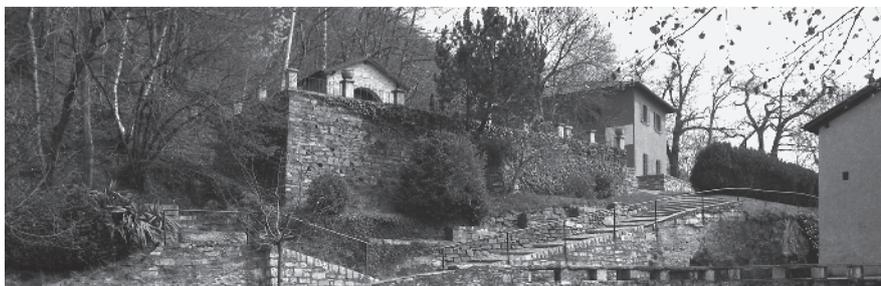
3 Il cenacolo

| Tipo | Numero | Definizione | Categoria di rilievo | Qualità spaziali | Qualità storico arch. | Significato | Obiett. di salvaguardia | Elemento segnalato | Elemento perturbante | Foto |
|---|---|---|---|---|---|---|---|---|---|---|
| | 0.1.4 | Cenacolo, edificio intonacato a due piani | | | | | | o | | 3 |

La vista del complesso si presenta, a chi arrivi al piazzale, con un certo effetto scenografico, con la cappella come elemento principale, mentre per cogliere l'intero corpo conventuale è necessaria la vista dall'alto, che permette di apprezzare l'ampia copertura in coppi di recente rifacimento, o l'aggiramento del complesso. Sul terrazzo superiore rispetto a quello di impianto della chiesa, si pongono il minuscolo cimitero con le modeste sepolture dei frati (0.1.3) e l'edificio del cenacolo (0.1.4).

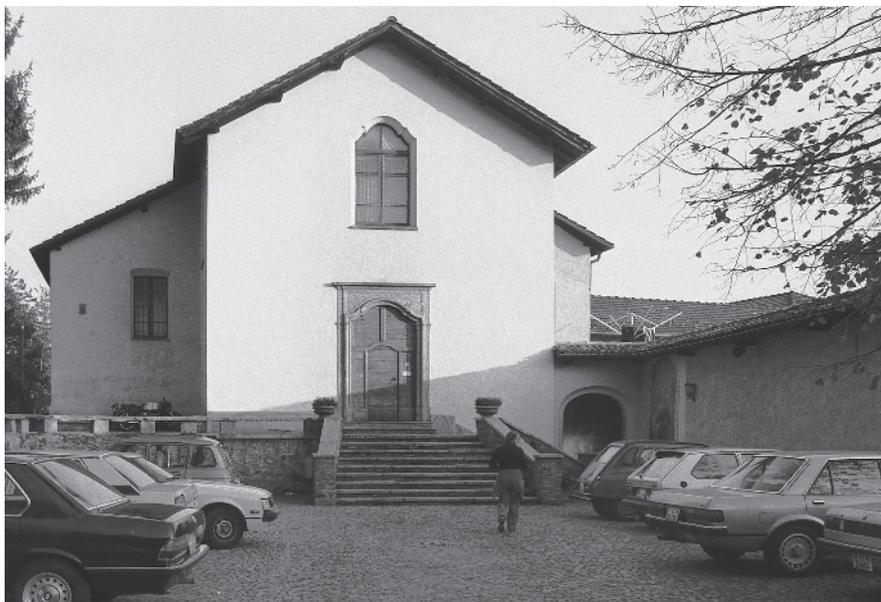
4 S. Maria Assunta, sec. XVI su preesistenza

| Tipo | Numero | Definizione | Categoria di rilievo | Qualità spaziali | Qualità storico arch. | Significato | Obiett. di salvaguardia | Elemento segnalato | Elemento perturbante | Foto |
|---|---|---|---|---|---|---|---|---|---|---|
| E | 0.1.2 | Chiesa di S. Maria Assunta, con imponente portale, poggiante su una base rialzata rispetto al sagrato; citata nel sec. XI, stato attuale sec. XVI | | | | × | A | | | 4 |

Il monastero venne fondato dal monaco Luganese Pacifico nel 1535 e consacrato da S. Carlo Borromeo nel 1577. La chiesa (0.1.2), già citata nel XIII secolo, fu probabilmente ampliata nel secolo XVI allorché si aggiunse nel 1535 il convento, ingrandito, a sua volta, nel 1688 e completato nel 1760. Tra vecchio corpo del convento e facciata della chiesa, si spinge in direzione del sagrato un corpo recentemente aggiunto al convento (0.1.5). La chiesa ospita una tela attribuita al Guercino, dono della Casa Savoia. Del complesso fanno parte anche il cenacolo (0.1.4) e il piccolo cimitero dei frati (0.1.3) con una cappella della metà del secolo XX. Il piccolo complesso religioso, fu per secoli considerato «il più alto luogo dello spirito» del territorio lombardo e costituì la prima sede svizzera, e la più importante di tutta l'area lombarda, dell'ordine dei Francescani.

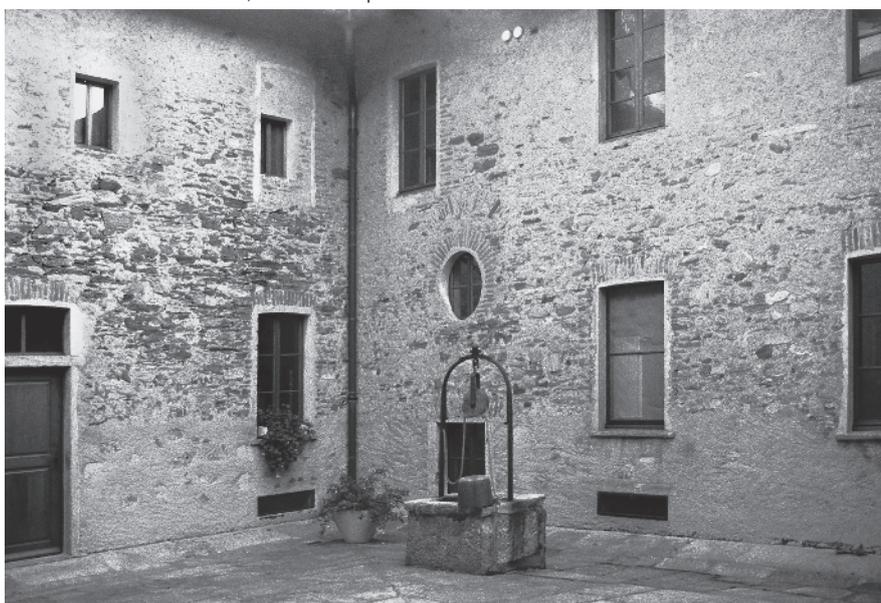
6 Cortile interno del convento

| Tipo | Numero | Definizione | Categoria di rilievo | Qualità spaziali | Qualità storico arch. | Significato | Obiett. di salvaguardia | Elemento segnalato | Elemento perturbante | Foto |
|---|---|---|---|---|---|---|---|---|---|---|
| E | 0.1.1 | Corpo del convento, fondato nel 1535, più volte restaurato e ampliato | | | | × | A | | | 3,5,6 |
