Monastero di Santa Maria

Comune di Claro, distretto di Riviera, Cantone Ticino

ISOS
Ortsbilder®

ISOS
Inventario degli insediamenti svizzeri da
proteggere

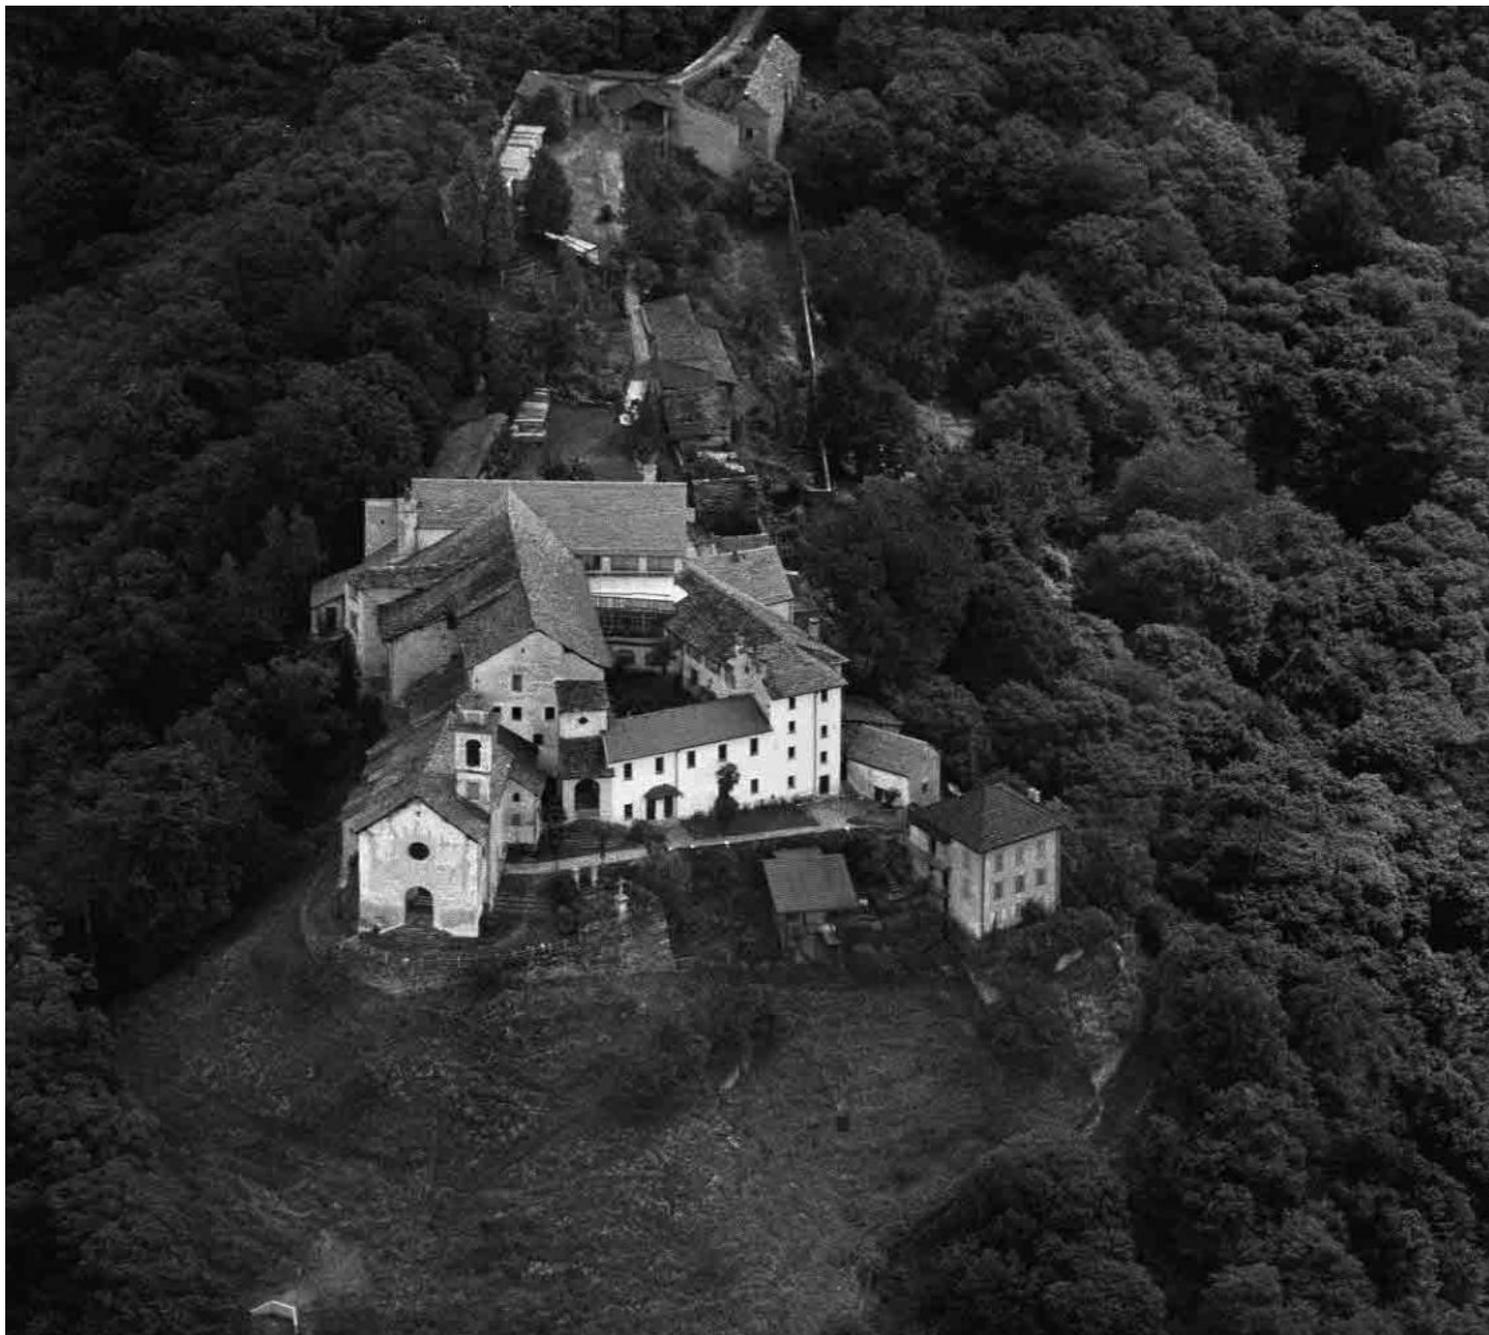
Foto aerea Bruno Pellandini 2003, © Ufficio per l'ISOS, Zurigo

Complesso monastico istituito nel secolo XV dove sorgeva una cappella, e in seguito ampliato, il convento di S. Maria occupa una posizione rara: una macchia bianca a monte di Claro, visibile da punti assai distanti, al culmine di un rilievo, contro lo sfondo di boschi di castagno.

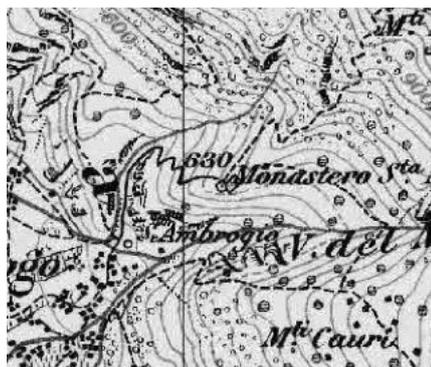
Carta Siegfried 1915

Il foglio della prima Carta Siegfried del 1872 riporta una situazione in parte diversa da quella attuale, in particolare per quanto riguarda i percorsi. Sembra che l'attuale stretta carrozzabile (0.0.7) che sale tra boschi di castagni, ricalchi in parte un antico sentiero già segnato su tale Carta; compare segnato chiaramente anche il percorso che, nel suo tratto più a valle, costeggia il fiume per poi affrontare il ripido pendio (0.0.8).

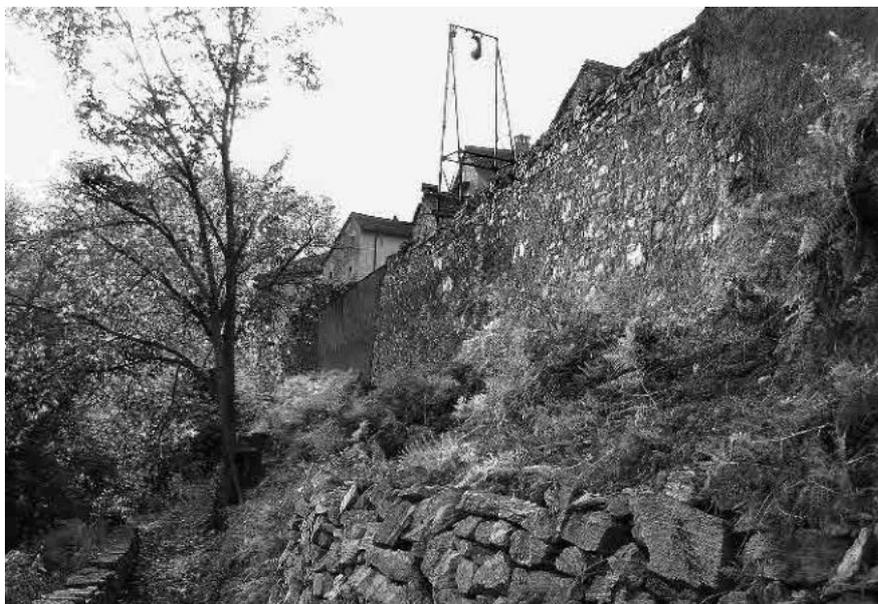
1 Cinta muraria sud occidentale al complesso

1.0.5	Alte mura di cinta del complesso in conci a vista						o		1
	1.0.6	Cappella con loggia; sec. XVII						o		
	0.0.7	Stretta carrozzabile asfaltata, di collegamento con Claro e diramazione sterrata per il complesso monastico						o

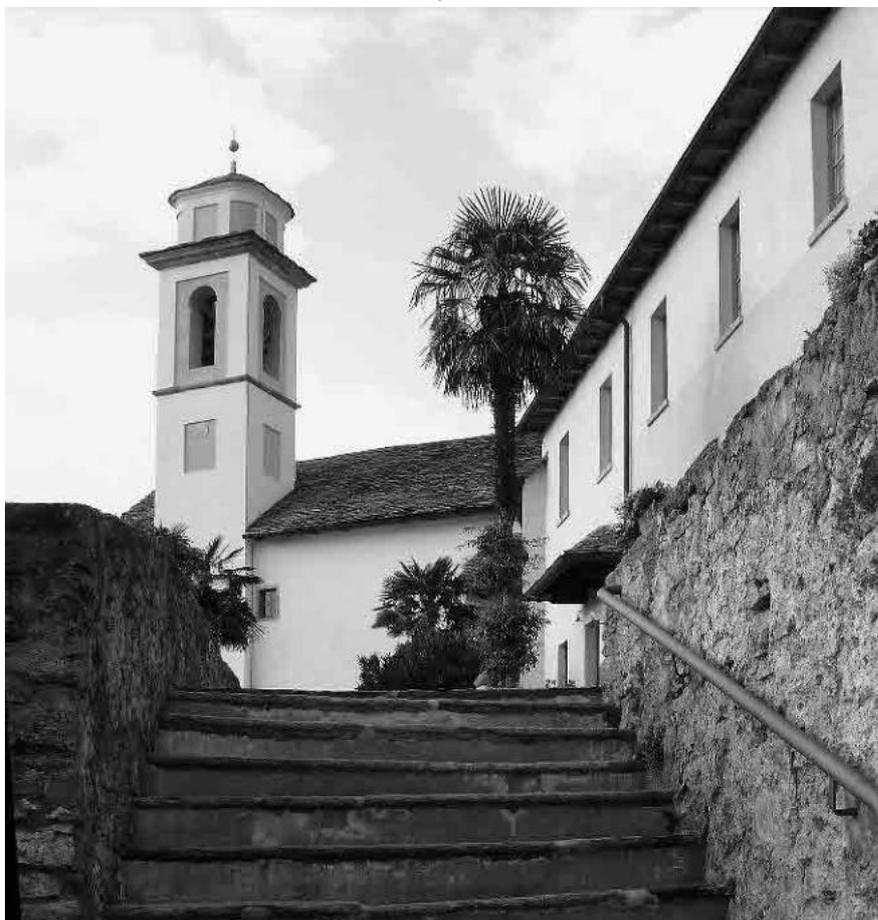
2 Accesso alla terrazza aperta verso valle

Il fronte del complesso verso la valle poggia su un sagrato prativo cui si accede dal sentiero di arrivo attraverso un passaggio ad arco ed è arredato da alcune alte palme. La chiesa, all'estremità nordoccidentale, aggetta rispetto al fronte conventuale e anche all'estremità opposta un basso corpo, anch'esso sporgente rispetto al fronte, chiude il sagrato su quel lato: in tal modo si configura un vero e proprio terrazzo verso valle. L'ingresso alla chiesa si ha attraverso un pronao rialzato rispetto al sagrato da una decina di gradini. Segue un corpo alto due piani a cinque assi con il portone di accesso al corpo conventuale, anch'esso elevato di alcuni gradini rispetto al sagrato; quindi un corpo a torretta a quattro piani e due assi. Il campanile è impostato sul lato meridionale della chiesa in stretta vicinanza con il minuscolo cimitero delle monache (1.0.2). Sul livello subito inferiore al sagrato, si pongono la foresteria (1.0.4) che emerge sul sagrato con due piani e la stazioncina della teleferica con una copertura a scrivania (1.0.3), nel punto di arrivo dell'antico sentiero (0.0.8).

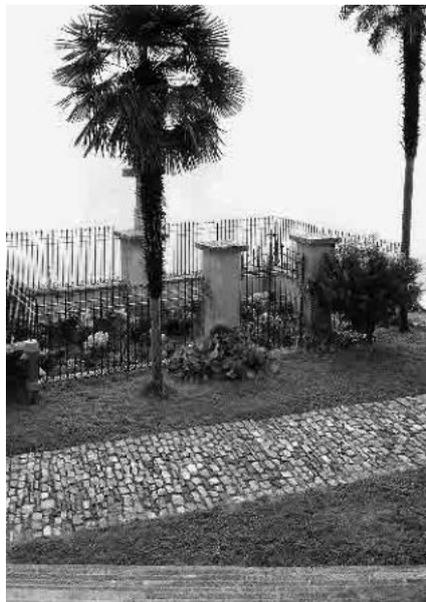
4 Cimitero delle suore

1.0.2	Camposanto delle monache, semplice rettangolo di terra cintato a inferriata						o		4
	1.0.3	Stazione della teleferica (vedi a. 0.0.3); 1958 e rifacimento 1973						o

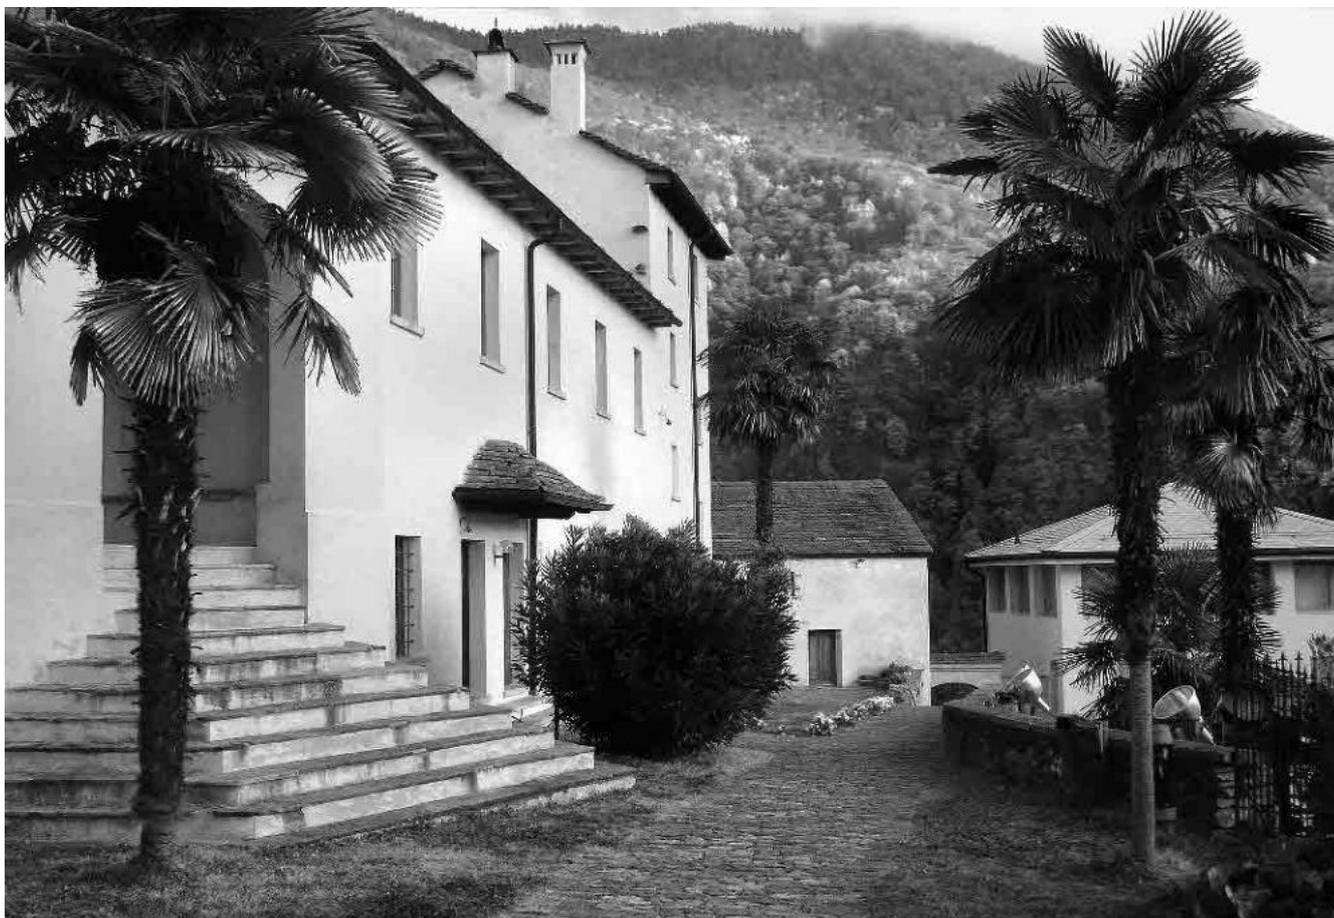
6 Fronte a valle del complesso conventuale; a destra la foresteria del 1904

1.0.4	Foresteria, già casa del cappellano, a 4 piani, emergente verso il sagrato con 2 piani, coperto a 4 falde; 1904, riattato con ampliamento delle aperture ed elevazione						o		6

Il complesso ha una forte visibilità da valle, da dove si apprezza il sito in posizione di difesa sulla cima di una collina i cui fianchi sono incisi da due profonde valli (III). La visibilità del complesso è favorita dal colore bianco del fronte verso valle contro il bosco di castagni.
