Village

Provence

Commune de Provence, district du Jura-Nord vaudois, canton de Vaud

ISOS
Inventaire fédéral des sites construits
d'importance nationale à protéger
en Suisse

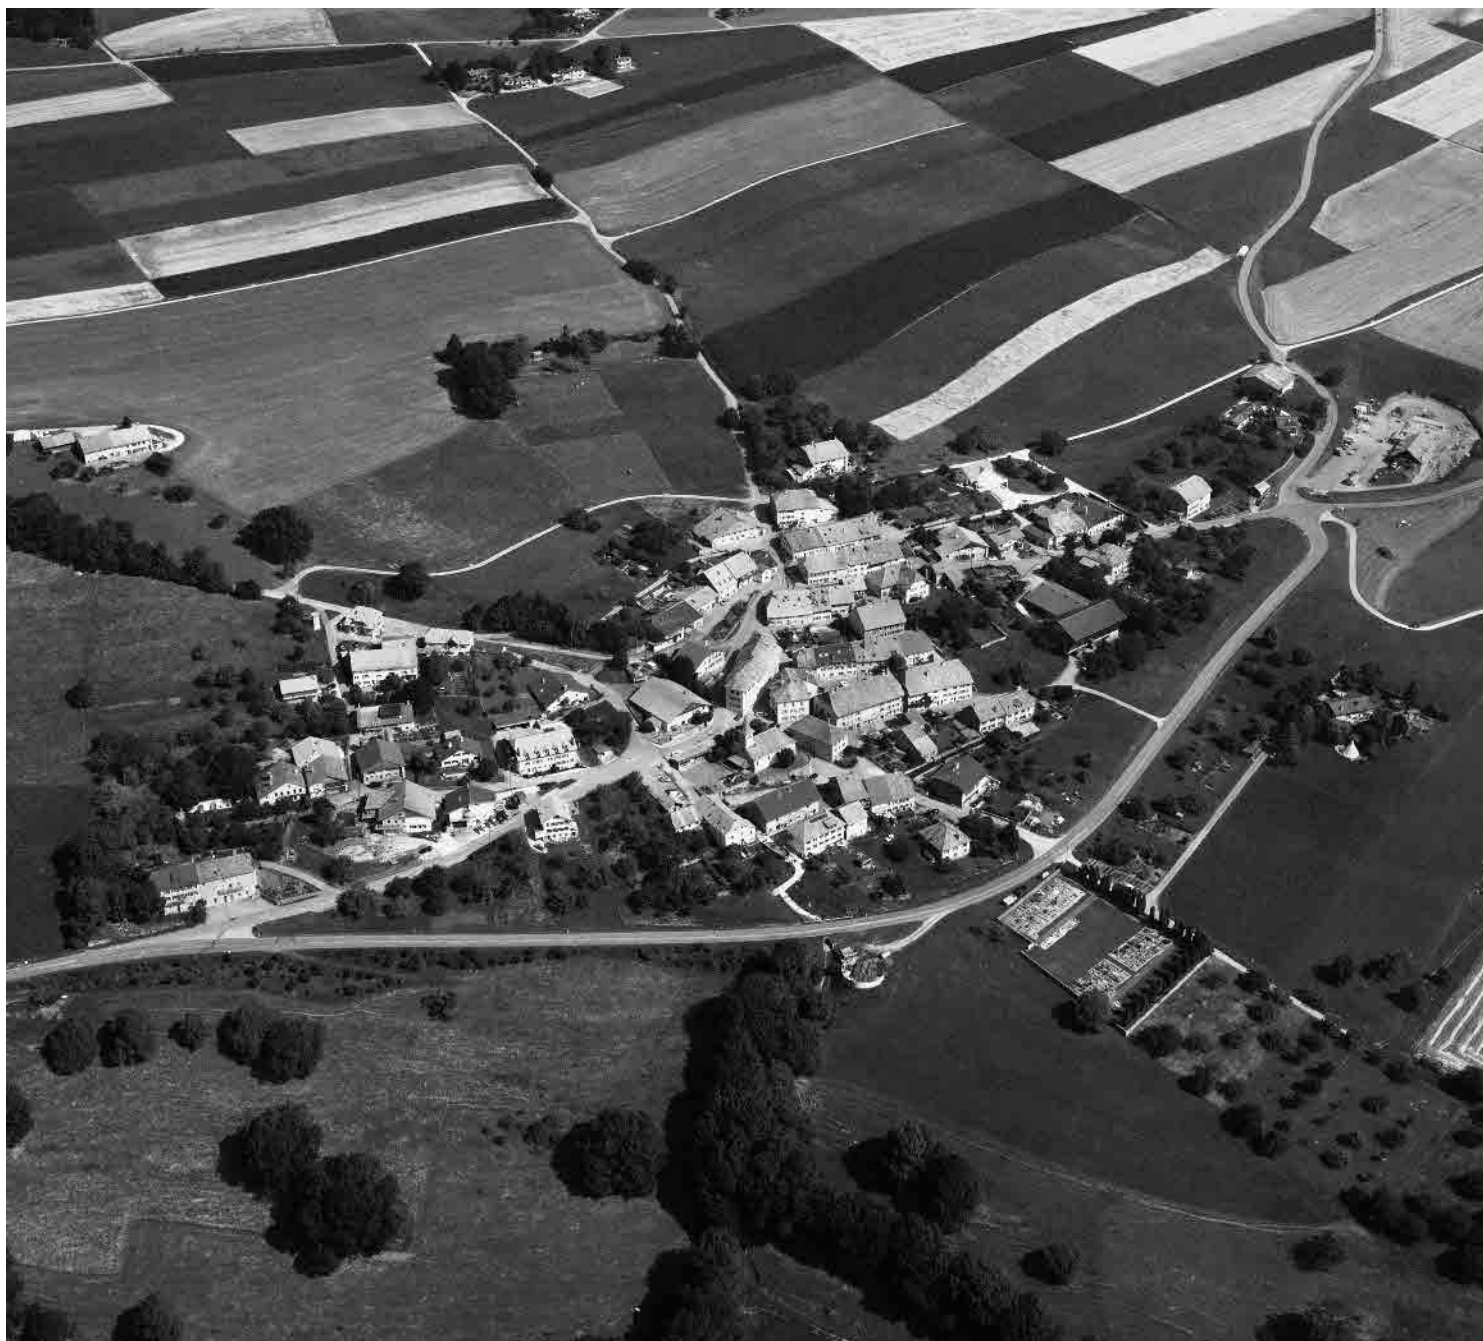
Photo aérienne Bruno Pellandini 2008, © OFC, Berne

Village d'altitude adossé à un coteau pentu offrant un spectaculaire panorama sur le Plateau. Croisement central en étoile dominé par l'église. Intéressant échelonnement de rangées de fermes parallèles.

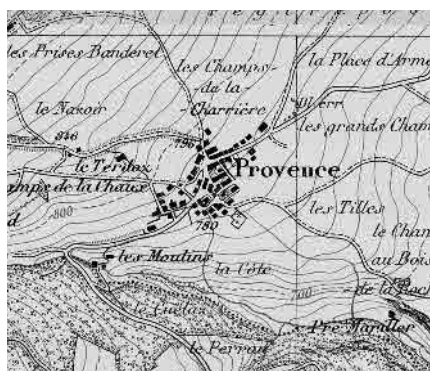
Carte Siegfried 1887

La carte Siegfried de 1887 montre que l'implantation des bâtiments n'a que peu évolué depuis la fin du 19^e siècle. La structure du bâti fut déterminée, d'une part, par la topographie en suivant les courbes de niveau selon une orientation nord-ouest/sud-est qui correspond également à celles des routes d'accès : l'une provenant de Mutrux au sud-ouest, l'autre de Montalchez au nord-est, et d'autre part, par le réseau de voirie assez complexe. En effet, dans le noyau d'origine, les routes forment un croisement en étoile, sorte de passage obligé où se regroupaient les édifices publics. C'est à partir de ce croisement que les différentes routes rayonnaient dans différentes directions. Au centre du village, des rangées de fermes contiguës furent construites parallèlement les unes aux autres en gravissant la ligne de pente, faisant apparaître une intéressante structure en épi. Cette configuration suivait le tracé de l'ancienne route d'accès qui provenait du vallon creusé par le ruisseau de la Vaux, au sud. Cet axe se prolongeait au nord et au nord-ouest par deux routes secondaires qui permettaient d'accéder aux pâturages.

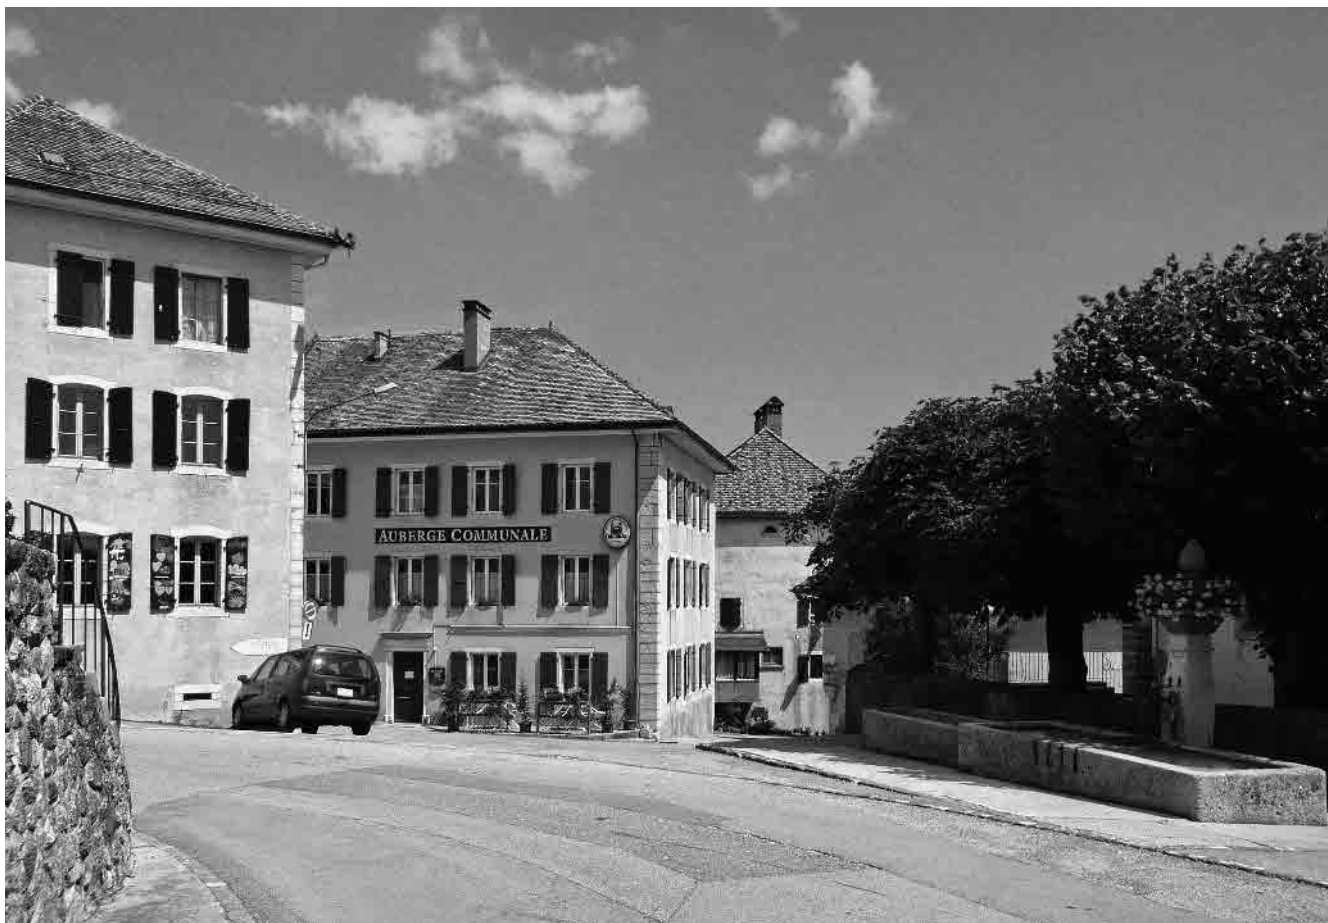
1 Ancienne école et Maison de commune

public de cet espace. Au nord, sur un îlot, se dresse l'ancienne « Maison d'écoles » (1.0.2), qui frappe par ses quatre niveaux dont la hauteur est encore accentuée par l'étroitesse de la façade orientée un peu de biais sur le croisement. A l'est, la Maison de commune, qui abrite également l'auberge communale (1.0.3), clôt la perspective pour qui vient de l'ouest. Erigés tous deux en 1848, ces édifices présentent plusieurs similarités : un grand nombre d'ouvertures caractérisées par leur régularité, des chaînes d'angle en calcaire blanc et un toit à croupes. Au sud-est du croisement enfin, une sobre maison en position d'îlot (1.0.4) signale la bifurcation de la route qui descend en direction du sud-est. Cette rue débouche plus bas sur une ferme (1.0.5) flanquée d'un remarquable décor en tavillons. En position relativement isolée, elle ponctue le seuil inférieur du tissu.

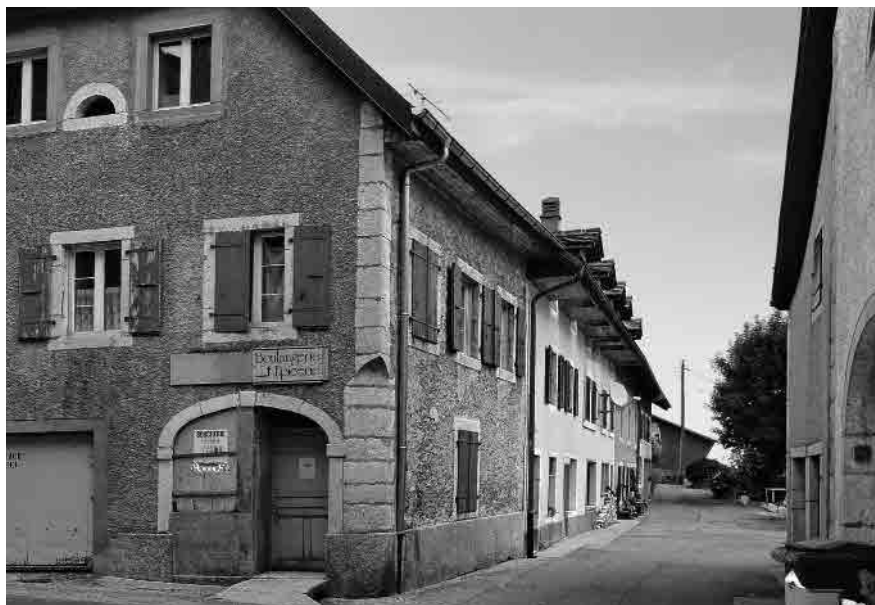
3 Rangée reconstruite après l'incendie

En remontant la pente, le côté oriental est régulièrement scandé par les cinq ruelles latérales qui conduisent à des rangées de fermes contiguës et parallèles aux courbes de niveau. Extraordinairement compact, ce groupe de bâtiments échelonnés les uns derrière les autres correspond au pâté de maisons reconstruit en 1848 suite à un incendie. Il est d'ailleurs délimité par un mur qui longe la rue en côte. Ces rangées se composent de modestes fermes orientées gouttereaux sur rue : du côté amont se situent les granges et les écuries, de plain-pied, du côté aval, bénéficiant d'un meilleur ensoleillement, se trouvent les logements de deux niveaux. En raison de la déclivité, ces rangées de bâtiments semblent comme s'enfoncer dans le sol, engendrant un aspect assez ramassé. L'uniformité des élévations percées de petites fenêtres régulières et les longues séquences de gouttereaux sur rue confèrent à cette portion du tissu des qualités spatiales d'une remarquable homogénéité. A l'extrémité de certaines de ces rangées, des espaces bordés de murets en pierre contenaient à l'origine des jardins et des potagers. Désormais peu valorisés, certains d'entre eux servent de garages ou sont encombrés de maisons de jardin préfabriquées ou encore de piscines.
