Bidermatten

Gemeinde Saas Balen, Bezirk Visp, Kanton Wallis

ISOS
Ortsbilder®

ISOS
Inventar der schützenswerten Ortsbilder
der Schweiz

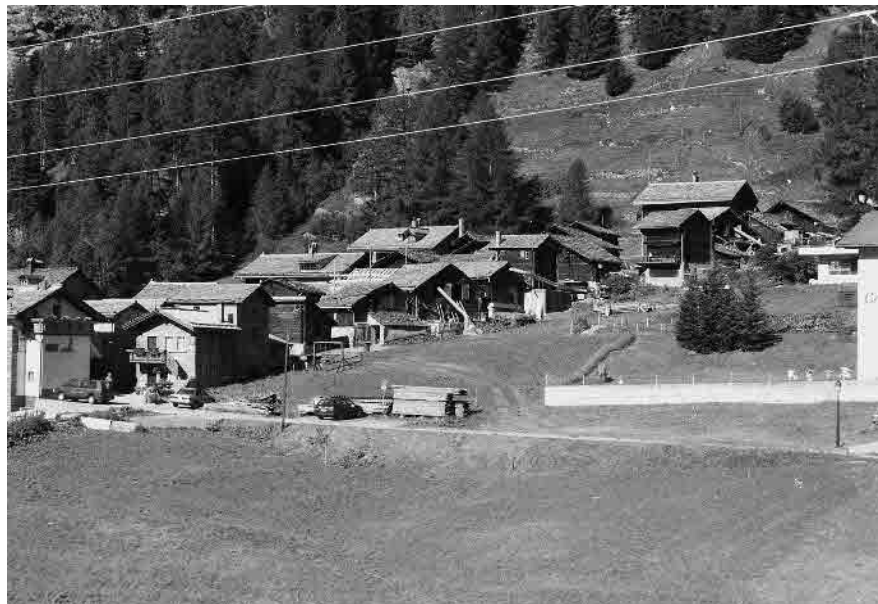
1 Nordansicht

Die geschlossene Anlage (1) wirkt wie geplant. Ein schmales, allerdings mehrfach verwinkeltes Gässchen

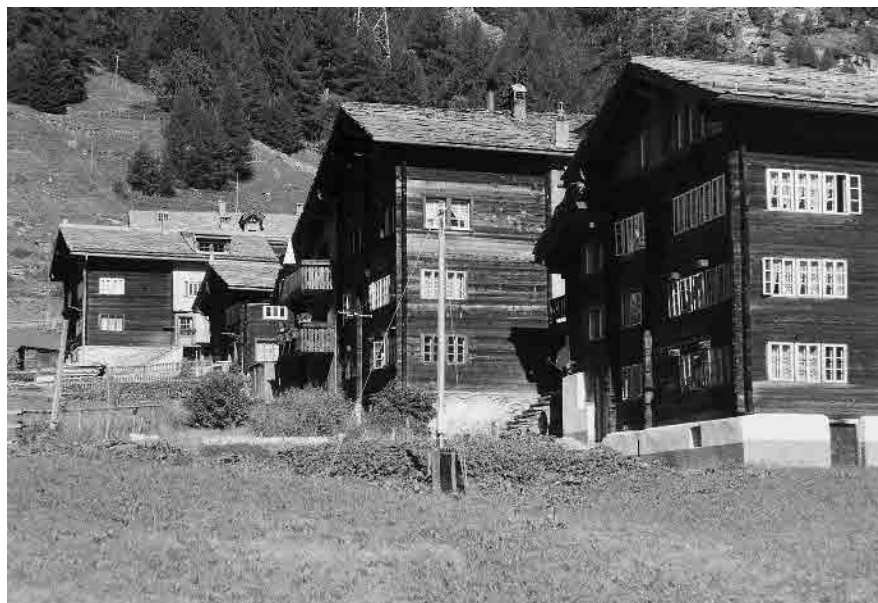
4 Südfront

1.0.1	Hauptgasse, sanft den Hang ansteigend						o		3,8
	1.0.2	Gleich gerichtete Giebelfronten der Wohnhäuser						o		4,5
	0.0.3	Verlauf des alten linksufrigen Saumpfades						o		
E	0.0.4	Alter zweigeschossiger Blockbau im Vordergrund der kompakten Siedlung, mit schönen Fensterreihen				×	A

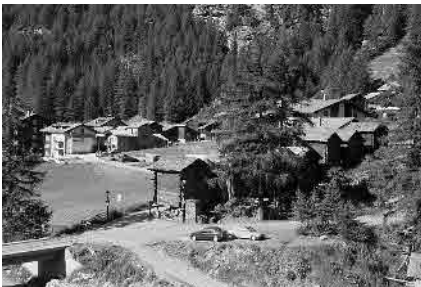
6

0.0.10	Zwei verputzte Wohnhäuser M. 20. Jh. unmittelbar am Rand der Nutzbautengruppe, hässliche Gartenmauer aus Beton							o	1,6
	0.0.11	Saaser Vispa, in korrigiertem Flussbett						o		6,10

Die hell verputzten Häuser sind dunkler einzufärben, um allzu starke Kontraste zur Altbebauung zu mildern.

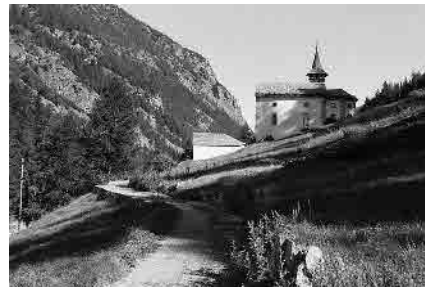
7 Antoniuskapelle

0.0.12	Neue Betonbrücke an Ortszugang						o		10
	0.0.13	Verlauf des alten rechtsufrigen Saumpfades						o		7
E	0.0.14	Antoniuskapelle, barocker Saalbau mit eingezogenem Chor und Glockentürmchen, in Sichtweite über dem rechten Flussufer, erb. 1692				×	A			7,10

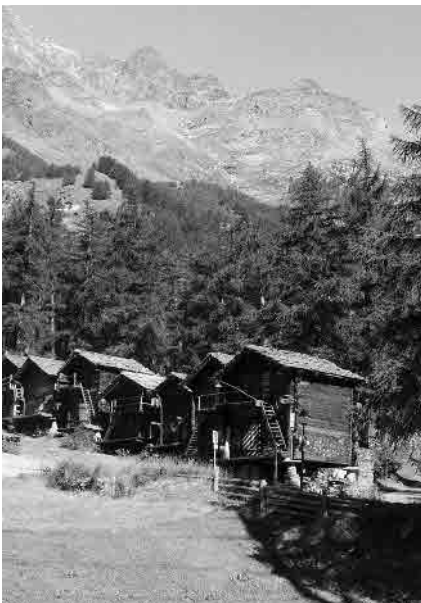
9 Stadelreihe

Am Waldrand bei der Brücke nimmt eine gestaffelte Reihe von Stadeln und Gaden die Längsorientierung des Weilers auf (0.1). Die nicht sehr alten, meist wohl aus dem 19. und frühen 20. Jahrhundert stammenden Blockbauten bilden ein schmuckes Ensemble, das allerdings von zwei neueren Wohnhäusern rücksichtslos gestört wird (0.0.10).

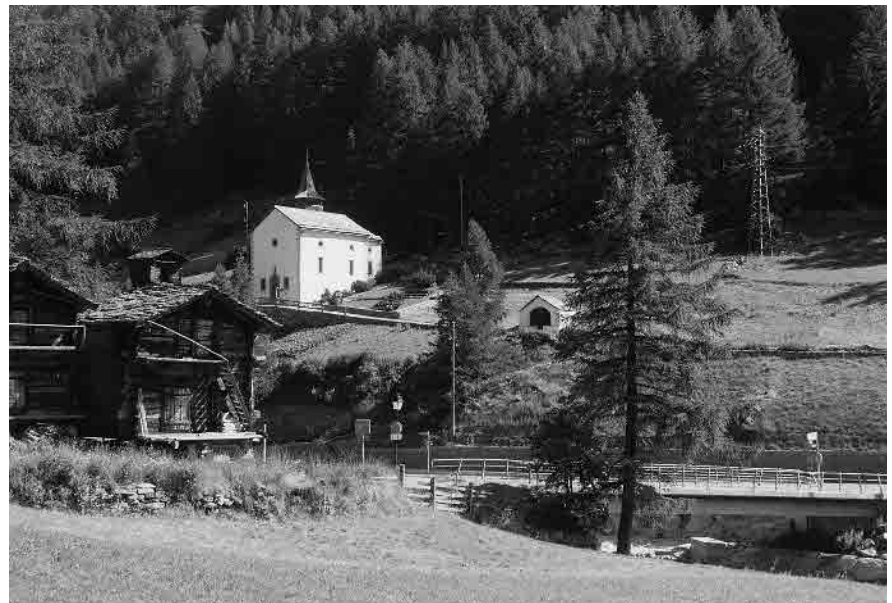
10 Antonius- und Wegkapelle

0.0.15	Wegkapelle						o		10
	0.0.16	Neubaubereich entlang der Kantonsstrasse, Wohnen und Gewerbe						o		
	0.0.17	Weiler Tamatten (im ISOS besucht, nicht aufgenommen)						o
