Eggen

Gemeinde Simplon, Bezirk Brig, Kanton Wallis

2. Fassung 05.96/hjr

ISOS
Inventar der schützenswerten Ortsbilder
der Schweiz

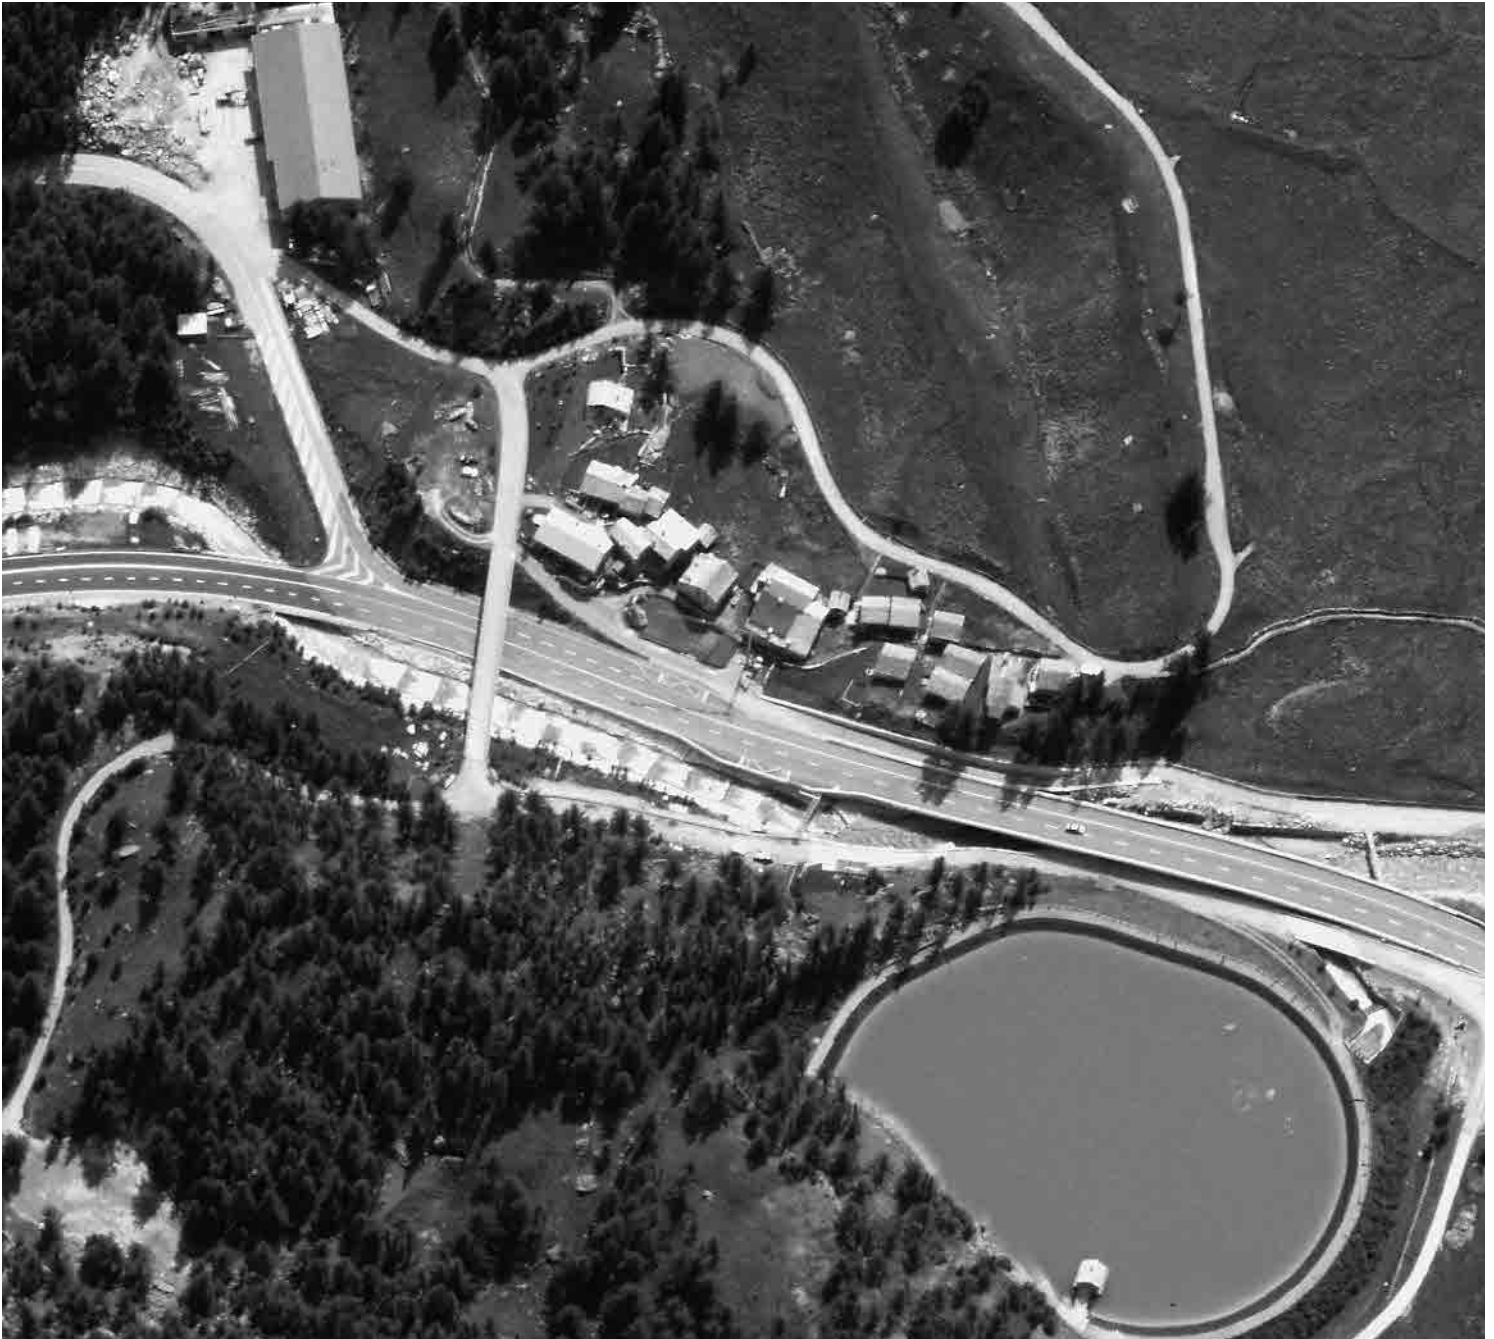
Flugbild 1990, © Luftbild Schweiz, Dübendorf

Durch die Nationalstrasse stark beeinträchtiger Bergweiler auf der Südseite des Simplons. Im Innern intakter Gassenraum entlang des von Stockalper ausgebauten Saumpfads. Ummauerte Blockhäuser und reine Steinbauten. Schöner Kontrast zwischen steiniger Siedlung und grüner Umgebung.

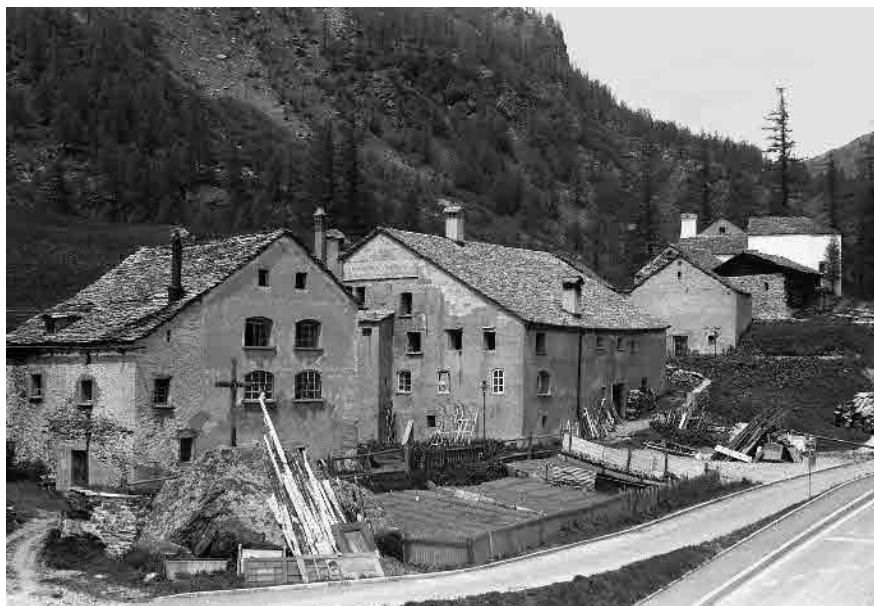
0.1.1	Erhaltener Abschnitt des Stockalper-Saumpfades (auch 0.0.1), im IVS Abschnitt von nationaler Bedeutung						o		5,10
E	0.1.2	Kapelle St. Johannes Baptista, dat. 1656, Umbau um 1750; einfacher Barockbau am oberen Siedlungsende, mit kleinem Glockentürmchen über Eingang				×	A			1,2,5,6

0.1.3	Ehem. Sennereihäuschen, unverputzter Steinbau 19. Jh.						o		7
	0.1.4	Bemerkenswerter Mehrzweckbau über breitem Giebeldach, dat. 1603						o		1,8

0.1.5	Gemauertes Wohnhaus, dat. 1740/1741						o		1,8
	0.1.6	Wohnhaus in Mischbauweise aus Holz und Stein, dat. 1629						o		
	0.1.7	Holzkreuz auf Felsbrocken						o		1

Das mächtige Giebelhaus von 1603 (0.1.4) steht seit längerem leer. Als eines der grössten Häuser der Region und als wichtigster Einzelbau des Weilers sollte es unbedingt vor dem Zerfall gerettet werden.

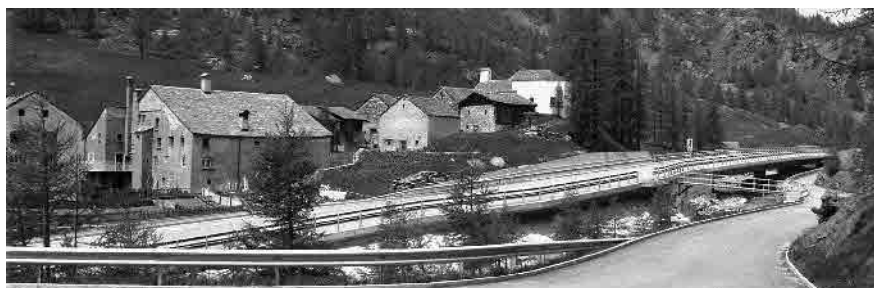
2 Umfahrungsstrasse und Chrummbach

0.0.8	Napoleonstrasse, angelegt 1801–05 (im IVS Strecke von nationaler Bedeutung)						o		
	0.0.9	Chrumbach, oberer Abschnitt in breitem kanalisiertem Bett						o		2

0.0.10	Neue Simplonstrasse A 9, eröffnet 1977, am Siedlungsrand auf alter Napoleonstrasse verlaufend und die Häusergruppe bedrängend						o	o	2
	0.0.11	Strassen- und Bachüberführung, klobige Konstruktion in unmittelbarer Nähe des Siedlungsrandes							o

neue Strasse wird auf beiden Seiten von asphaltierten Flursträsschen und vom grobschlächting korrigierten Flussbett des Chrummbachs flankiert. Die Beton-, Asphalt- und Bruchsteinorgie in unmittelbarer Nähe der Häuser hat dem äusseren Ortsbild schweren Schaden zugefügt.

Ein partieller Rückbau der Tiefbauorgie in unmittelbarer Nähe des alten Siedlungsrandes wäre wünschenswert.

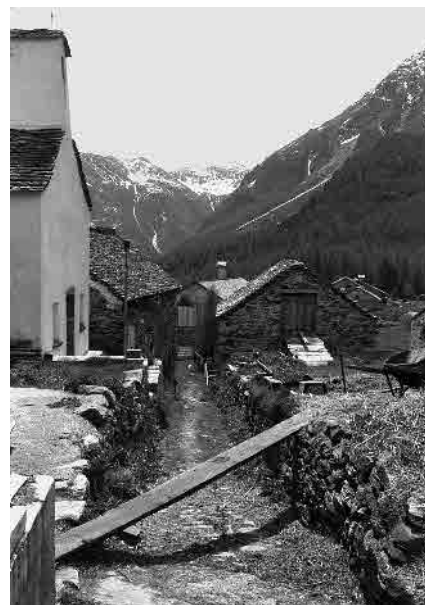
5 Alter Saumpfad

Der alte Saumweg über den Simplon führte mitten durch den Weiler und bestimmte dessen Struktur (0.1.1); Eggen wurde zur typischen Wegsiedlung. Um 1670 erhielt sie an ihrem oberen Ende eine schicke Kapelle. Die 1801–05 auf Befehl Napoleons gebaute Fahrstrasse legt sich tangential an den östlichen Siedlungsrand an (0.0.8). Ihr paralleler Verlauf zum alten Saumpfad ist auf der ersten, 1889 gedruckten Siegfriedkarte gut abzulesen. Mit Ausnahme zweier Bauten in der Umgebung (0.0.12, 0.0.13) besass die Siedlung damals bereits ihre heutige Ausdehnung, war aber, gemäss Geographischem Lexikon der Schweiz, um 1900 keine ständig bewohnte Siedlung mehr.

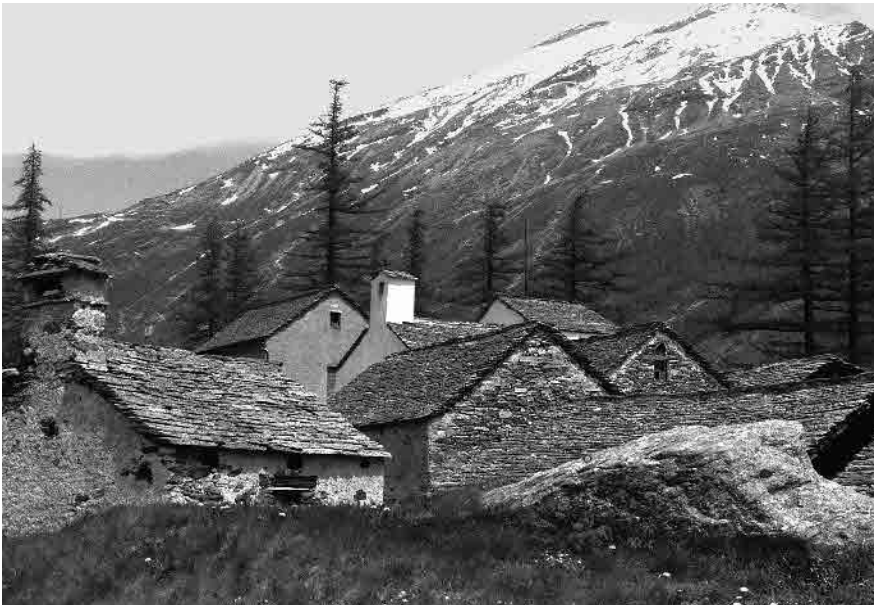
Fotostandorte 1:8000
Aufnahmen 1996: 1-10

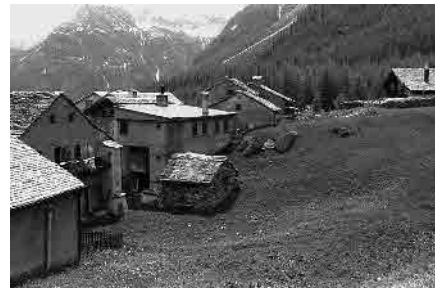
7

Hügel hinan. Ihre Stellung ist uneinheitlich, in der Mehrheit verlaufen die Dachfirste aber parallel zu Passweg und Strasse. Dadurch besitzt die lang gestreckte Siedlung gegen die Durchgangsstrasse hin eine harmonische Silhouette, und gegen innen eine beträchtliche Geschlossenheit. Am oberen Ende des unregelmässig geschlängelten Gassenraums steht die kleine Barockkapelle, der einzige weiss verputzte Bau des Ortes (0.1.2). Ihr Chorabschluss ragt aus der geschlossenen Häuserfront auf der Kante heraus. Originellerweise übernimmt der Kamin des ehemaligen Sennereihäuschens (0.1.3) die Form des Kapelltürmchens, eines der wenigen Schmuckelemente des Ortes.

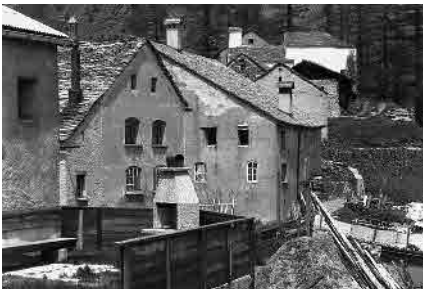
8

Nebst der Kapelle fallen im Siedlungsbild zwei Wohnhäuser besonders auf. Das eine (0.1.4) beeindruckt durch sein mächtiges Volumen. In dieser Hinsicht hat der Mehrzweckbau mit Wohnung, Stall und Scheune nicht nur im Ort selbst, sondern in der ganzen Region kaum Parallelen. Es ist das älteste Haus der Siedlung und stammt von 1603. Vermutlich im 19. Jahrhundert wurde es auf der Westseite vergrössert und erhöht, was das einzigartige zweigeschossige Giebelfeld zur Folge hatte. Das andere, von 1740 datierende Wohnhaus fällt durch seine grossen, rundbogig geschlossenen Fenster auf (0.1.5). Es soll sich um eines der frühesten ganz in Stein gebauten Wohnhäuser der Gegend handeln, war es doch bis um 1800 üblich, die Wohnhäuser aus Holz zu errichten und anschliessend mit einem Mauermantel zu umhüllen.

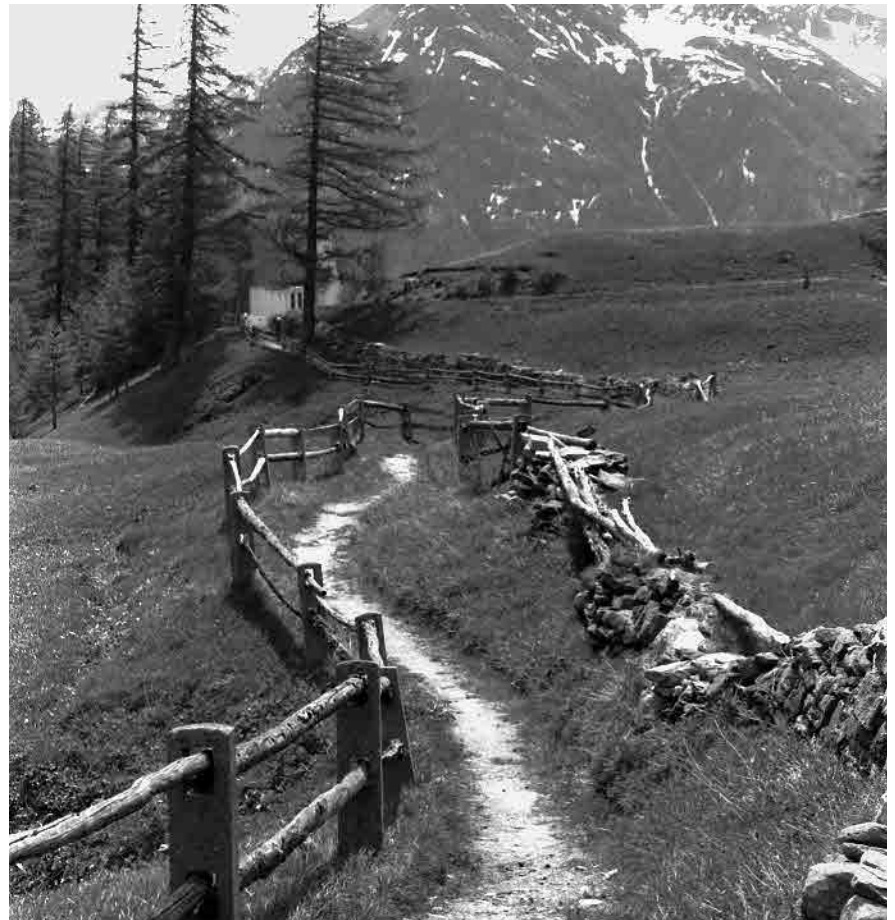
10 Stockalperweg

Gewisse räumliche Qualitäten durch den intakt erhaltenen Gassenraum, der mitten durch die Siedlung führt und als historischer Abschnitt des alten Saumpfadens durchaus wieder zu erkennen ist.

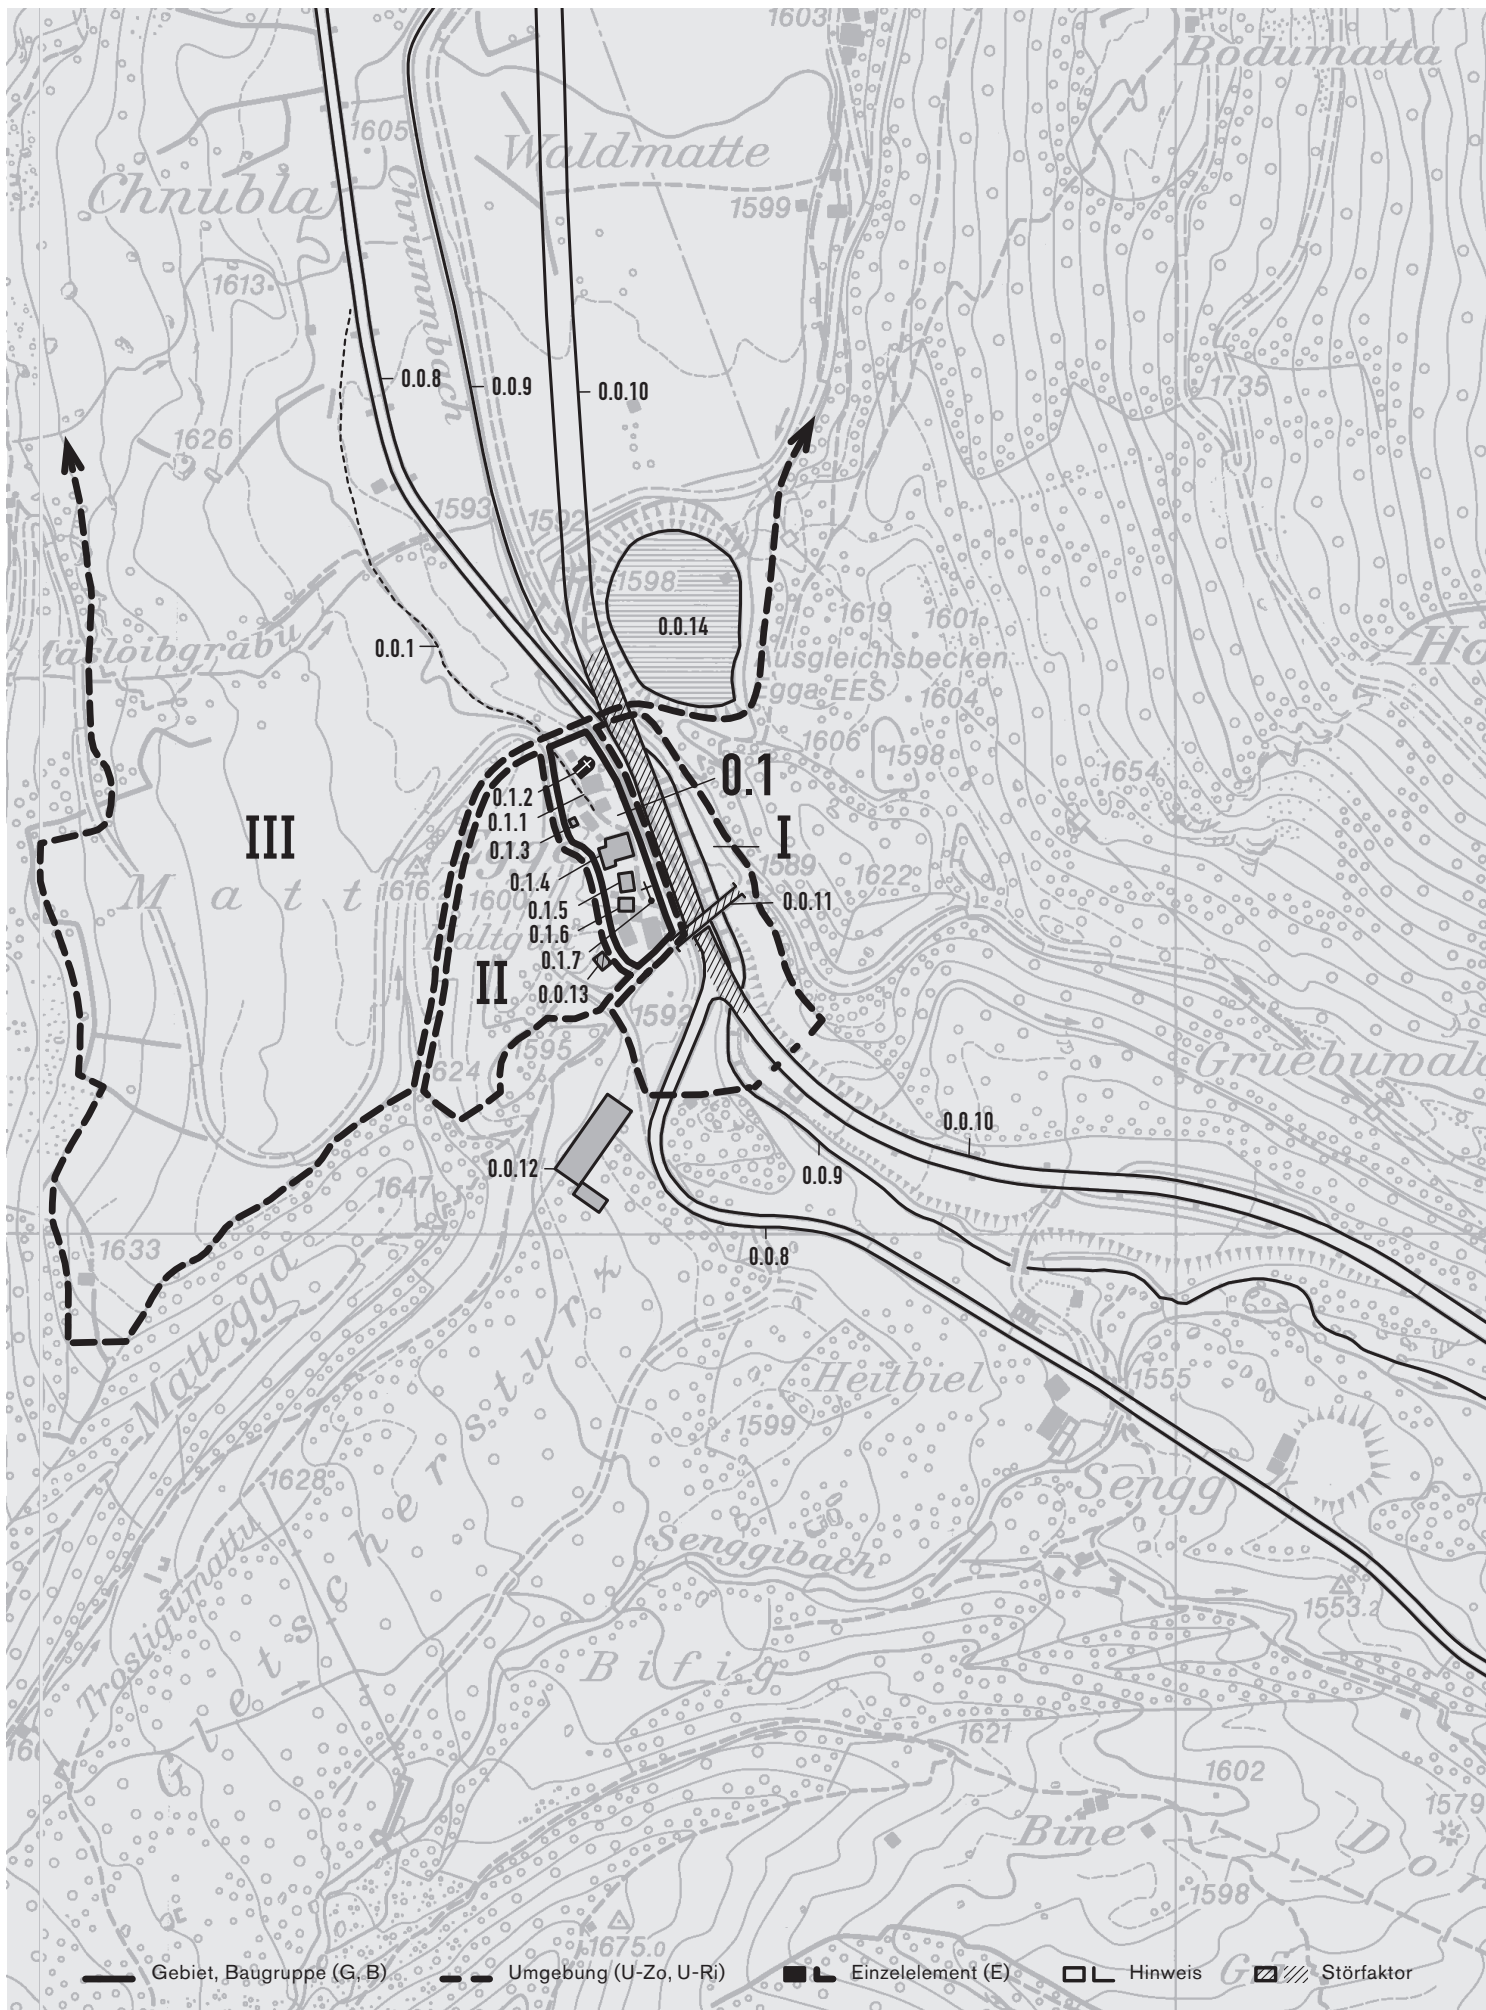
**G Gebiet, B Baugruppe, U-Zo Umgebungszone,
U-Ri Umgebungsrichtung, E Einzelelement**

Art	Nummer	Benennung	Aufnahmekategorie	Räumliche Qualität	Arch. hist. Qualität	Bedeutung	Erhaltungsziel	Hinweis	Störend	Bild-Nr.
B	0.1	Kompakte bergbäuerliche Siedlung, einachsige Anlage	AB	/	×	×	A			1–9
U-Zo	I	Talverengung, Nahumgebung mit Chrumbach und Autostrasse N 9, von Waldrand begrenzt	ab			×	a			1,2
U-Zo	II	Kleine, mit Gras bewachsene Hangmulde auf der hinteren Seite der Siedlung	a			×	a			6,7
U-Ri	III	Obere Talstufe, sanft ansteigender Wieshang und flacher Talboden	a			/	a			10
