Eisten

Gemeinde Eisten, Bezirk Visp, Kanton Wallis

ISOS
Ortsbilder®

ISOS
Inventar der schützenswerten Ortsbilder
der Schweiz

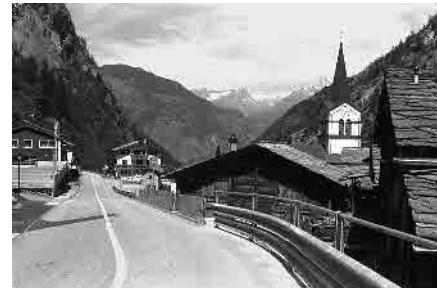
1 Kirchdorf und Eia

Art	Nummer	Benennung	Aufnahmekategorie	Räumliche Qualität	Arch. hist. Qualität	Bedeutung	Erhaltungsziel	Hinweis	Störend	Bild-Nr.
B	0.1	Kleines Kirchdorf am alten Talweg	A	/	X	X	A			1-7,10
B	0.2	Eia, Häusergruppe auf dem Talgrund	AB	/	/	/	A			1,8-10
U-Zo	I	Taleinschnitt, auf beiden Seiten der Saaser Vispa ansteigendes Wiesland, mit aufgegebenen Terrassenäckern	a			X	a			1,5-10
U-Zo	II	Ortserweiterung längs der 1934 eröffneten Kantsstrasse, 20. Jh.	b			X	b			2,4
E	0.1.1	Neugotische Pfarrkirche mit prägnantem Frontturm, erb. 1894-95, seitlich ummauerter Friedhof				X	A			1,2,10
E	0.1.2	Pfarrhaus, markanter Blockbau neben der Kirche, rückseits hässliche Dachterrasse				X	A	o	10

0.0.9	Seitlich zufließende Bäche, die Topographie mitbestimmend						o		
	0.0.10	Werlischa, Wohn- und Nutzbauten, 18.-20. Jh.						o		
	0.0.11	Neuere Einfamilienhäuser beidseits des Dorfkerns, eines mit Flachdach						o

0.0.12	Chalet auf Talboden						o	1	
	0.0.13	Grosser Parkplatz bei der Brücke, von oben her störend						o		
	0.0.14	Aufdringliches, verputztes Wohnhaus Romantika auf dem Talgrund						o	1

0.0.15	Chalets mit Gärten in regelmässiger Anordnung auf der Nordseite von Eia						o	1	
	0.0.16	Hell verputztes Einfamilienhaus am alten Siedlungsrand von Eia						o	1,8

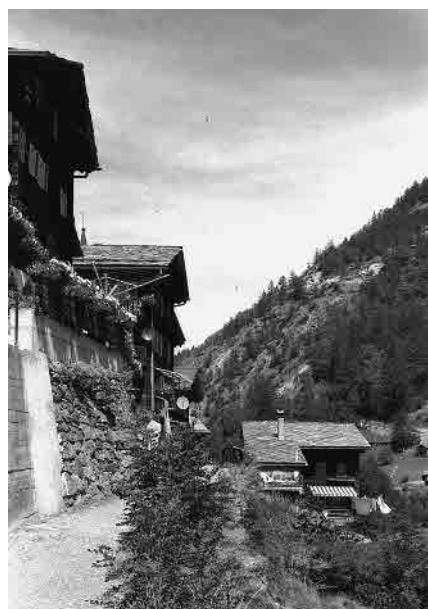
5 Alter Saumpfad

0.1.3	Schulhaus, Blockbau aus dem 19. Jh., Fassade verändert						o	10	
	0.1.4	Verlauf des alten Talwegs (auch 0.0.4)						o	5-7	
	0.1.5	Gegen das Tal gerichtete Giebelfronten der Häuser am alten Talweg							5-7,10

Der historische Saumpfad ist stellenweise unsorgfältig behandelt, sein alter Verlauf sollte wieder auf der ganzen Länge erlebbar gemacht werden.

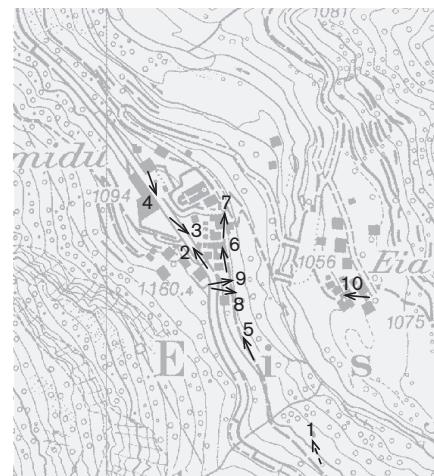
8 Eia

0.2.6	Dreigeschossiges Wohnhaus, Blockbau mit Inschriften an Fassade, dat. 1756						o	8	
	0.2.7	Eingeschossiges Wohnhaus, 1. H. 20. Jh.						o	8,9	
	0.0.8	Bachbett der Saaser Vispa						o	1

Eia, die kleine Baugruppe am rechten Ufer der Saaser Vispa (0.2) unterhält trotz des grossen Höhenunterschieds eine klare räumliche Beziehung zur Kirchgruppe, liegt sie doch fast zu ihren Füssen. Das kompakte Ensemble besteht aus einem halben Dutzend Bauten, deren Dachfirne fächerartig zueinander stehen. Es wird von einem schmalen Fussweg erschlossen. Mit Ausnahme eines dreigeschossigen Wohnhauses von 1756 (0.2.6) sind die Häuser eher bescheiden. Sie besitzen niedrige, steinerne Sockel, ein oder zwei in Blockbauweise konstruierte Obergeschosse und ein mit Steinplatten gedecktes Giebeldach. Mehrere Chalets und andere Einfamilienhäuser, erschlossen durch ein asphaltiertes Strässchen und ergänzt durch einen grossen Parkplatz, stören den im engen Tal besonders wichtigen Bezug zwischen Siedlung und Landschaft: Sie lösen die ehemals geschlossene Siedlung immer mehr auf (0.0.12–0.0.16).

Auf dem Talgrund sollten keine weiteren Bauten gestattet werden.
