Eisten

Gemeinde Blatten, Bezirk Westlich Raron, Kanton Wallis

ISOS
Ortsbilder®

ISOS
Inventar der schützenswerten Ortsbilder
der Schweiz

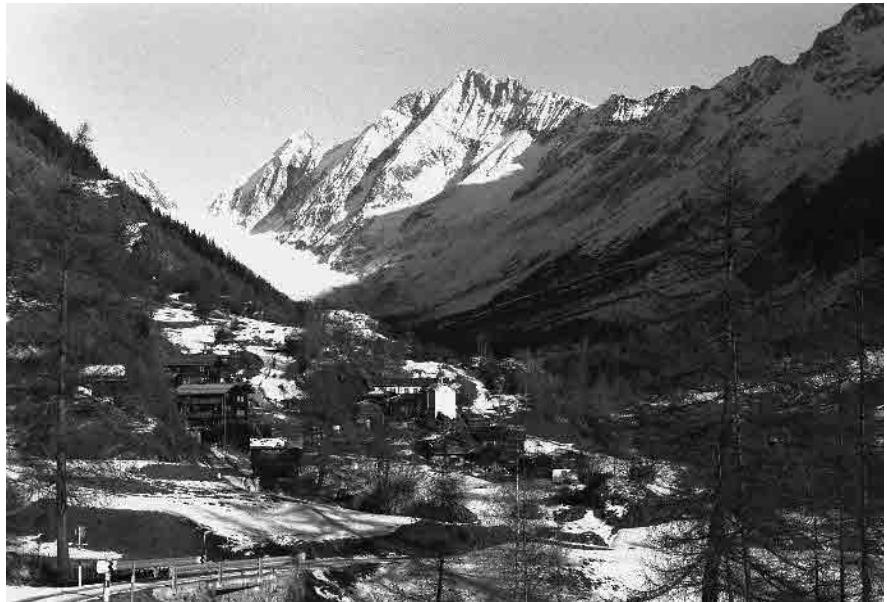
1 Eisten mit Lötschenluke

Besondere Lagequalitäten durch die baulich subtil ausgenutzte Situation auf zwei Hangterrassen und dank der eindrücklichen Hangsilhouette des kompakten Ortes im Schutze eines nahen Felsrückens, vor dem Hintergrund der «Lötschenluke».

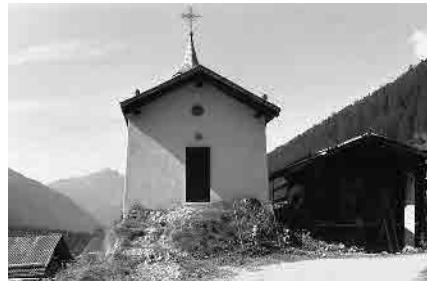
5 Kapelle von 1677

Art	Nummer	Benennung	Aufnahmekategorie	Räumliche Qualität	Arch. hist. Qualität	Bedeutung	Erhaltungsziel	Hinweis	Störend	Bild-Nr.
G	1	Haufenförmiger Kapellweiler mit konsequent nach Süden orientierten Giebelfronten	A	/	X	X	A			1-8
U-Zo	I	Mehrfach terrassierter Hang, wichtiger Teil des äusseren Ortsbildes	a		X	a				1-3, 8
U-Ri	II	Geröllreiche Uferbereiche beidseits der Lonza			/	a				4, 8
E	1.0.1	Exponiert auf einem Felskopf gelegene Kapelle, dat. 1677, weiss verputzt, Dachreiter mit geschweiftem Spitzhelm				X	A			1, 3, 5, 8

Die alte Siedlung (1) gliedert sich in drei Teile, die einer nach Nutzung geordneten horizontalen Schichtung am Hang folgen. In der Mitte thront auf einem vorspringenden Felskopf die barocke Kapelle und bildet die Ortsmitte (1.0.1). Seitlich und oberhalb stehen ein paar Wohnhäuser. Sie ducken sich im Schutze zweier Felsvorsprünge. Entlang des alten Talwegs ist ansatzweise eine Reihenbildung festzustellen. Weiter unten fällt ein exponiert an der Felskante stehendes Wohnhaus durch seine drei Geschosse und den hohen Sockel auf (1.0.3). Eine Geländestufe tiefer bilden ein Dutzend Nutzbauten – Gaden, Stadel und Speicher – auf der Hangterrasse ein eigenes Quartier (1.0.2).

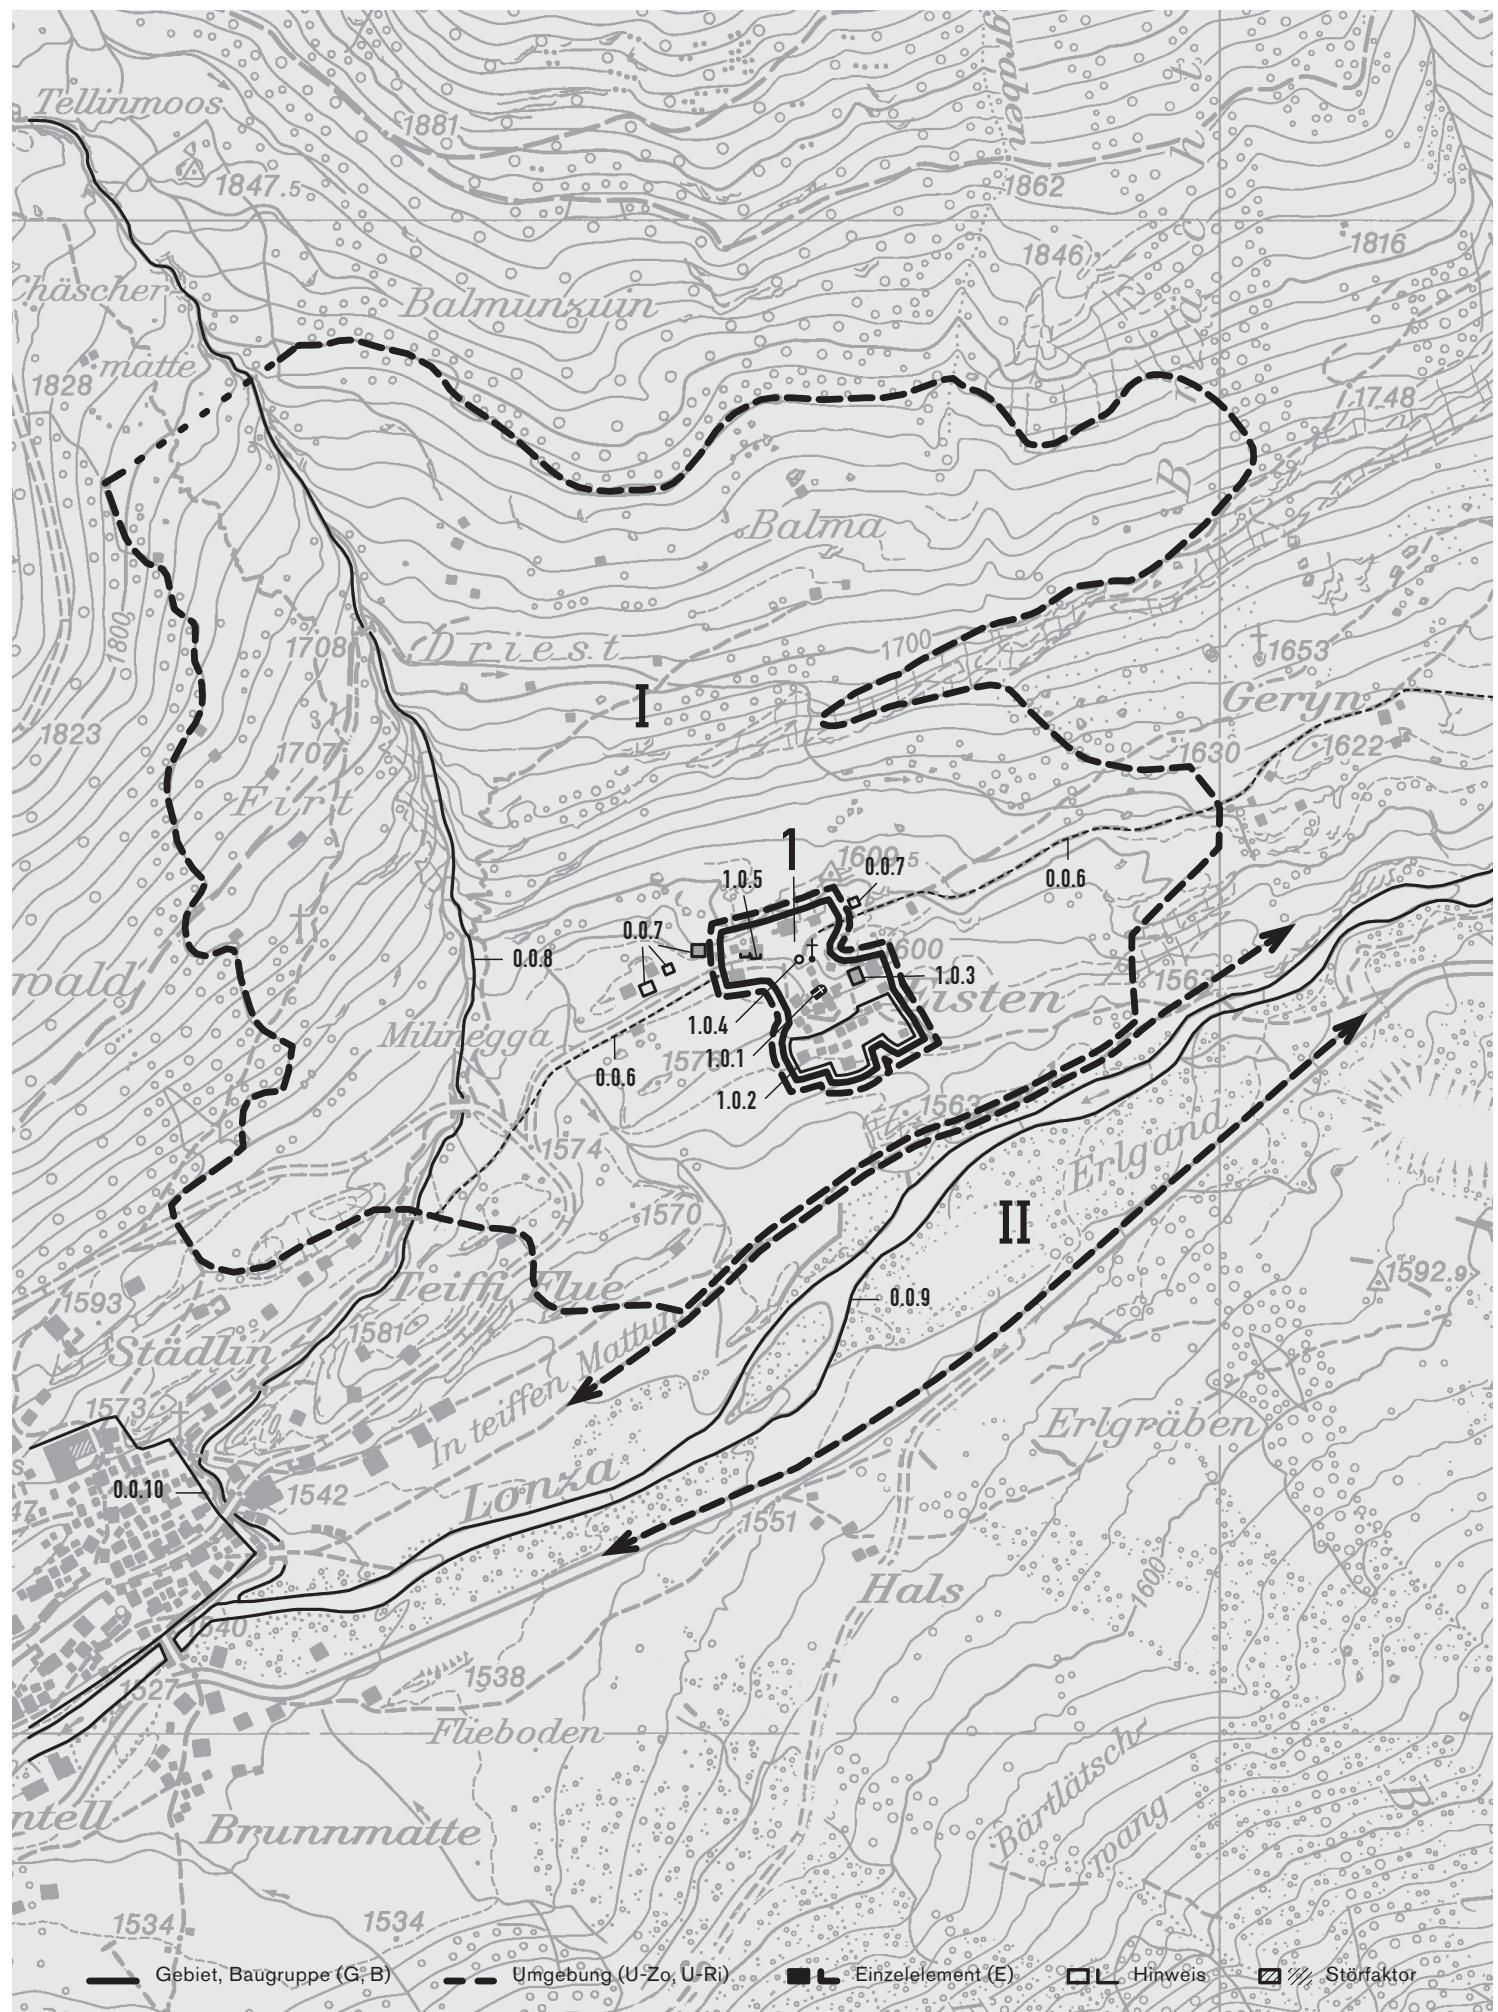
1.0.2	Tiefer liegende Nutzbauten						o		3, 6-8
	1.0.3	Wohnhaus mit steinernem Sockel und drei Obergeschossen, auf Geländekante						o		3, 7, 8
	1.0.4	Brunnen, Kreuz und Wegkapelle bei der Abzweigung des alten Tal- und Pilgerwegs						o

1.0.5	Markante Giebelfronten zweier alter Wohnhäuser am Gebietsanfang						o		
	0.0.6	Vermutlicher Verlauf des alten Tal- und Pilgerwegs						o		
	0.0.7	Chalets am Ortsrand, 2. H. 20.Jh., tendenziell die Kontur der Altbebauung auflösend						o	1

0.0.8	Gisentella, der Lonza zufließender Bach						o		
	0.0.9	Steiniges Flussbett der Lonza						o		
	0.0.10	Dorfkern Blatten, Ortsbild von nationaler Bedeutung (vgl. separate Aufnahme)						o

Das empfindliche äussere Ortsbild erträgt keine weiteren Neubauten. Notwendige Neubauzonen sind – in korrekter Lage – bei Blatten vorzusehen.

Das Wechselspiel zwischen Topografie und Bebauung, insbesondere die lockere Folge der Grünräume zwischen den Bauten, ist mit geeigneten Massnahmen zu erhalten.
