Mittelgrosses Bauerndorf am ehemaligen Weg ins Goms, eingebettet in eine Hangmulde der linken Talflanke. Homogener Bestand an Holzbauten infolge Brand 1799. Zwei Dorfplätze, monumentale neuromanische Kirche; Umgebungen zunehmend verbaut.

Dorf

ISOS
Inventar der schützenswerten Ortsbilder
der Schweiz

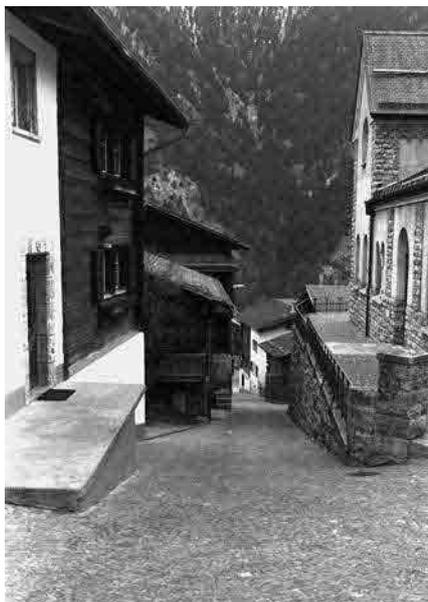
4 Hauptgasse

1.0.2	Schulhaus, erb. 1934–35 nach Brand des Vorgängerbaus, grosses Heimatstilgebäude mit Krüppelwalmdach						o		2, 3, 5
	1.0.3	Geradlinige, gepflästerte Hauptgasse in der Falllinie des Hanges						o		3–5, 7

Die steil den Hang ansteigende Hauptgasse (1.0.3) bildet das Rückgrat der Anlage. Sie führt zu den beiden dominanten Gebäuden dieses Ortsteils hinauf, der Kirche und dem Schulhaus. Das neuromanische Kirchenschiff ragt wuchtig ins Tal hinaus. Es erhebt sich über einer massiven Plattform, die zusammen mit dem seitlichen Friedhof – nicht zuletzt wegen des Zyklopenmauerwerks – äusserst monumental wirkt. Der verputzte Kirchturm scheint daneben leicht; er ist durch Blendnischen und Bogenfriesen gegliedert, mit Rundbogenfenstern durchbrochen und mit einem geschweiften Pyramidenhelm abgeschlossen. Die Flanke des Kirchenschiffs und der Unterbau bestimmen auch den oberen Abschnitt der Dorfgasse, die genau im Scheitel der Hangmulde verläuft. An ihren Rändern stehen in regelmässigen Abständen zwei- bis dreigeschossige Blockbauten, deren flache Giebeldächer mehrheitlich gegen das Tal gerichtet und mit schwarzen Eternitplatten gedeckt sind. Über dem hohen, grau verputzten Mauersockel liegen zwei Vollgeschosse aus dunklem Holz. Da die Hauswände dicht am Wegrand stehen, gibt es keinerlei Vorbereiche, höchstens kleine Wiesenplätze zwischen den Häusern. Seitlich zweigen einige schmale Wege ab, die zu den dahinter stehenden Nutzbauten führen. Diese bilden eine Art zweite Bebauungsschicht. An der Seitengasse oberhalb der Sennerei (1.0.4) verdichten sie sich zu einer kurzen Stallgasse.

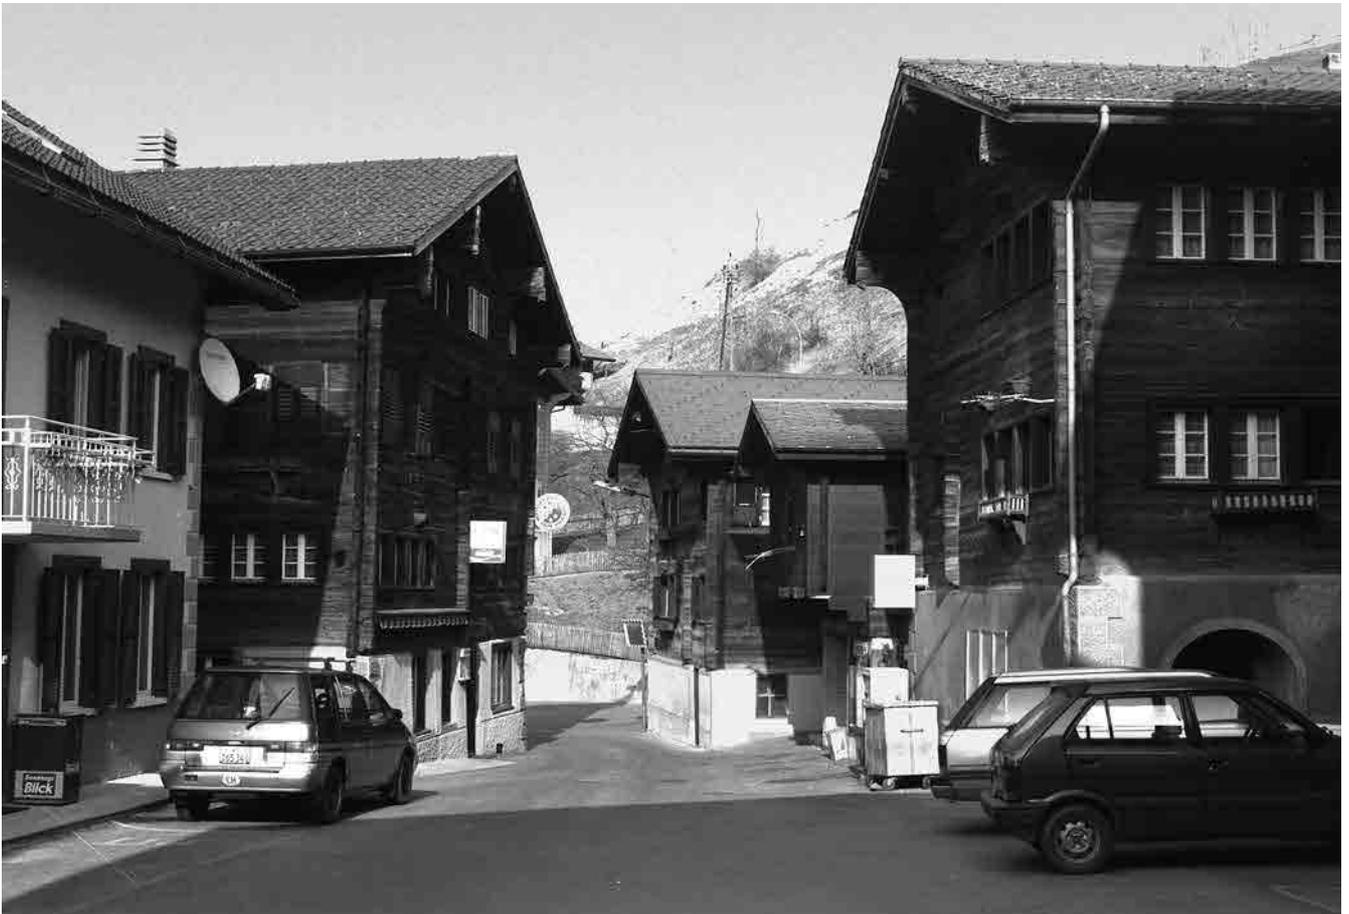
8 Alter Dorfplatz

1.0.6	Alter Dorfplatz quer zur Hauptachse, asphaltiert, von hölzernen Giebelbauten umstanden						o		8, 11, 12
	1.0.7	Post, Mauerbau städtischen Typs am Dorfplatz, um 1900						o		8

Am unteren Ende der Hauptgasse öffnet sich, quer zum Hang, der grossartige Dorfplatz, einer der besten ländlichen Platzräume des Kantons (1.0.6). Mit Ausnahme der Post (1.0.7), einem traufständigen Mauerbau aus der Jahrhundertwende, ist er durchwegs von giebelständigen Blockbauten umsäumt. Seine Anlage geht in die Zeit vor dem Brand zurück, hier konnten besonders viele Mauerreste von Vorgängerbauten wieder verwendet werden. Namentlich die hangseitige Häuserflanke besticht durch die versetzten Giebelfronten, welche den Platz gegen Osten immer enger werden lassen. Da das letzte Haus auf der gegenüberliegenden Seite ebenfalls in den Platz vorspringt, entsteht eine bemerkenswerte Torsitua-

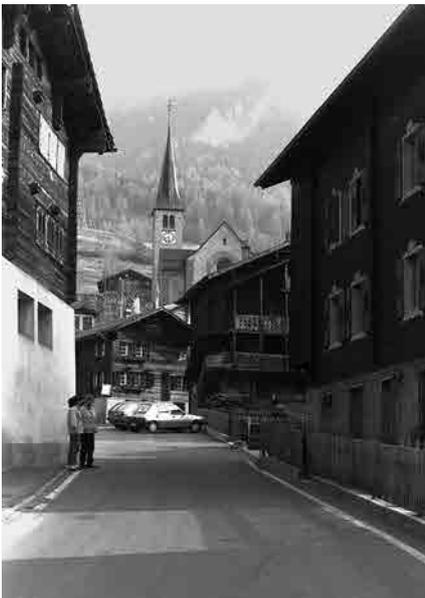
13 Torsituation

2.0.10	Neuer Dorfplatz, baulich nur in Ansätzen definiert, asphaltiert, heute Parkplatz						o		13, 14
E	2.0.11	Verziertes Holzhaus mit offenen Lauben, erb. 1717/18, bedeutendster Bau am Platz				×	A			13, 14
E	2.0.12	Giebelständiger Blockbau in Torsituation, mit besonders hohem Sockel, erb. um 1810/20				×	A			13, 14

Den räumlichen Schwerpunkt bildet der Platzraum, der rechtwinklig an den alten Dorfplatz stösst und heute vor allem als Park-, Umlade- und Wendeplatz dient (2.0.10). Seinen Platzcharakter verdankt er in entscheidendem Masse den beiden Häusern am unteren Ende (2.0.11, 2.0.12). Sie verengen torartig die Zufahrt, die vorgängig von zwei neuen Mehrfamilienhäusern gesäumt wird (2.0.14). Einen wesentlichen Bestandteil der Ganzheit bilden die ausgedehnten Gärten und die zahlreichen Obstbäume. Eine seitlich abzweigende Gasse (2.0.15) hat sich besonders ursprünglich erhalten; an ihrem Ende steht eines der wenigen Wohnhäuser aus dem 17. Jahrhundert ohne Brandschäden.

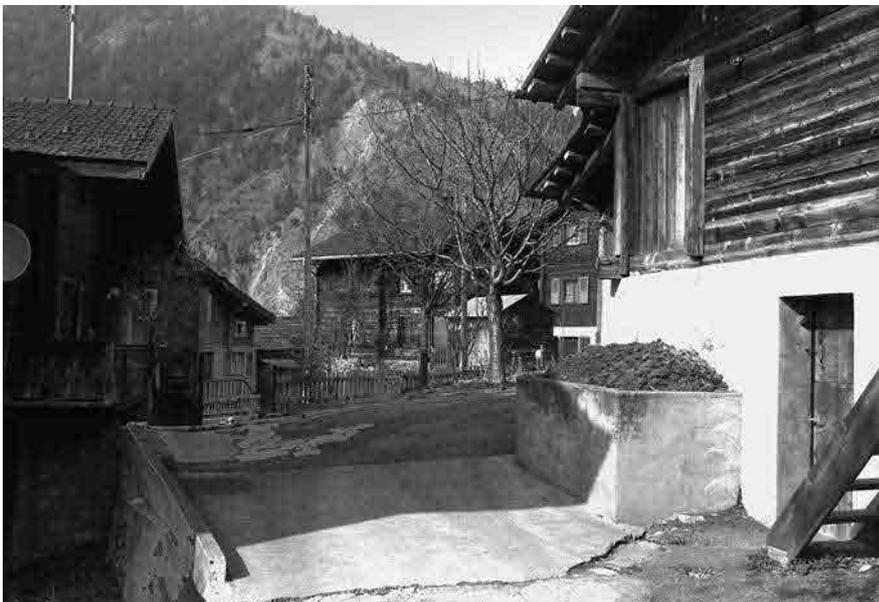
17 Unterer Dorfteil

2.0.15	Ältere, intakt bäuerliche Dorfgasse						o		17
	0.0.16	Pletschen, in Bacheinschnitt						o		
	0.0.17	Chalets in Nähe des alten Siedlungsrandes, tendenziell störend, 2. H. 20. Jh.						o		10, 19

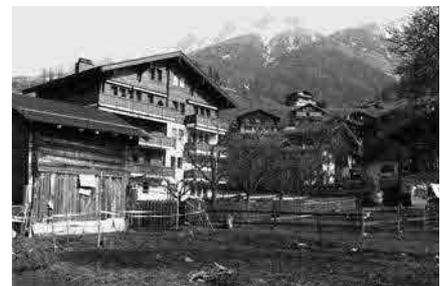
2.0.13	Um 1970 erbautes Wohnhaus am Platz, störend wegen seiner hell leuchtenden Mauerpartien							o	
	2.0.14	Zwei Mehrfamilienhäuser, 2. H. 20. Jh., im unteren Dorfkern, einer davon auf alten Fundamenten, störend auch wegen der kahlen Vorplätze						o	o	19

0.0.18	Exponierte Wohnhäuser auf der Kalberweid im Oberdorf, 2. H. 20. Jh.						o		16, 19
	0.0.19	Hoch ragendes Wohnhaus am Rank, Beeinträchtigung der Dorfsilhouette, 2. H. 20. Jh.							o

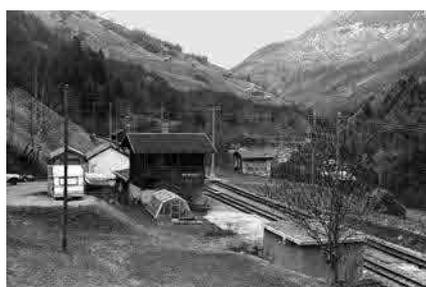
21 Bahnstation FO

0.0.20	Waschhaus in Bachtobel, unbenutzt						o		
	0.0.21	Chalet im Vordergrund des geschlossenen Dorfkerns, erb. um 1960							o	
	0.0.22	Bahnstation FO, bescheidenes Gebäude						o		21

0.0.23	Bahnlinie, eröffnet 1915						o		21, 2
E	0.0.24	Eisenbahnviadukt aus der Eröffnungszeit der Bahn, sieben elegante Hausteinhöcker, anschliessend Eingang des Kehrtunnels				×	A			22

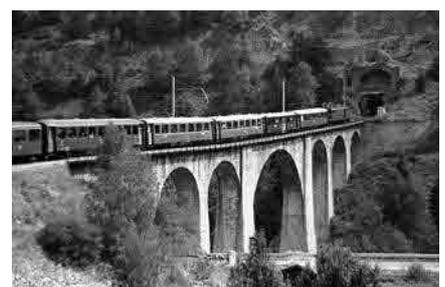
22 Eisenbahnviadukt von 1915

erlangte das Eisenbahnviadukt mit dem anschliessenden Tunnelleingang (0.0.24). Im gleichen Jahr wurde die neue grosse Kirche eingeweiht, ein Werk von Adolf Gaudy, einem der erfolgreichsten Kirchenbauer der Ostschweiz. Zwanzig Jahre später folgte die Eröffnung des neuen Schulhauses oberhalb der Kirche; der Gebäudeentwurf stammte von Sr. Ursula Zurkinder aus dem Ursulinenkloster Brig (1.0.2).
