Village

Isérables

Commune d'Isérables, district de Martigny, canton du Valais

ISOS
Inventaire des sites construits à protéger
en Suisse

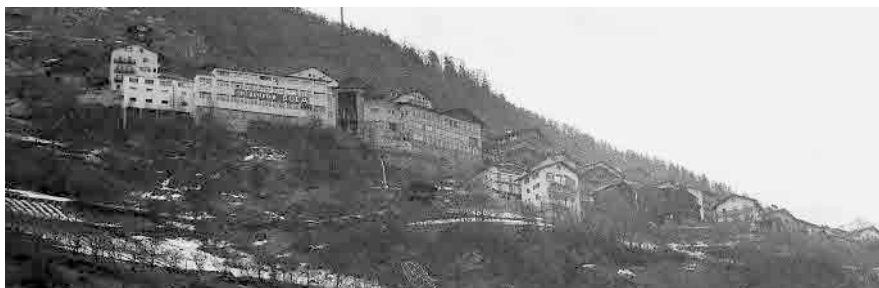
1 Vues depuis le téléphérique

1.0.9	Petit noyau de dépendances implanté en limite de la silhouette principale						o		
	1.0.10	Station du téléphérique construite en 1942, puis agrandie en 1967						o		1, 2

1.0.11	Fabriques réalisées dans les années 1950, créant avec la station du téléphérique un noyau quasi urbain						o		1, 2
	1.0.12	Habitations de grande taille en bois, tranchant positivement sur les constructions en maçonnerie alentour						o		4

0.0.53	Habitations en maçonnerie dont la menace est réduite du fait de leur organisation spatiale en entité autonome						o		
	0.0.54	Téléphérique édifié en 1942, constituant le seul accès mécanisé du site jusqu'au percement d'un tunnel routier en 1979						o		1,2

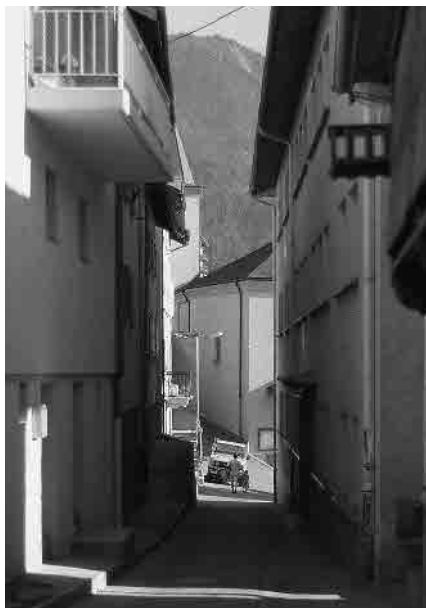
8

1.0.3	Erable planté sur le parvis de l'église, évoquant le nom du site						o		
	1.0.4	Maison de commune et école datée 1957 ; par sa masse et son traitement, elle menace l'image traditionnelle du site						o		8, 22

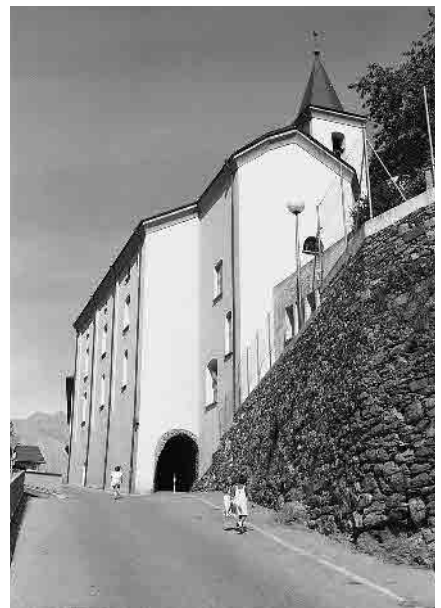
10 Eglise Saint-Théodule, 1613.

1.0.5	Mur de soutènement en appareil cyclopéen prolongeant le socle de l'église et créant le préau de l'école						o		
	1.0.6	Dispositif de soutènement en pierres et en béton dominant la placette de l'église						o		10, 11

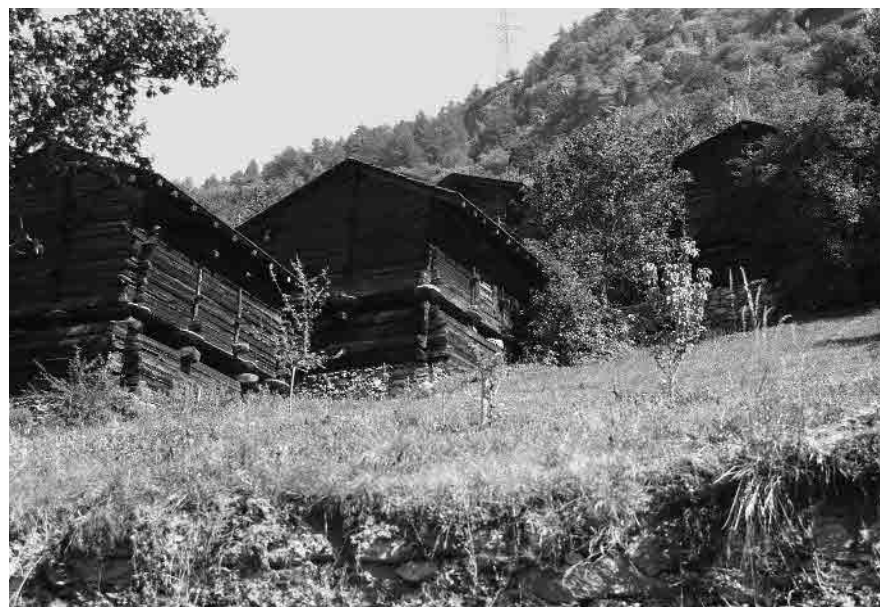
17 Raccards de la Combe de Teur

Le groupe de raccards de la combe de Teur (0.3), sans doute du fait de son éloignement, sinon des mesures de protection prises, a conservé dans une large mesure sa substance et son image d'origine. De nombreuses couvertures sont toujours réalisées en

bardeaux, dont la teinte argentée, semblable à celle des madriers brûlés par le rayonnement ultraviolet de la lumière du soleil, contribue à fondre les constructions dans le paysage. Des coursives extérieures destinées au séchage et fermées par des planches à claire-voie gonflent le volume de base du raccard ; elles créent un porte-à-faux par rapport au socle et confèrent ainsi aux constructions une allure de champignon. Même si ce détail ne présente rien d'exceptionnel, il est rarement représenté de manière aussi cohérente dans les autres sites du canton, ce qui confère à ce noyau une valeur d'exemplarité.

La réalisation d'un inventaire de détail des raccards de la combe de Teur (0.3), justifié par le bon état de conservation général et la qualité constructive et typologique des détails, compléterait utilement leur

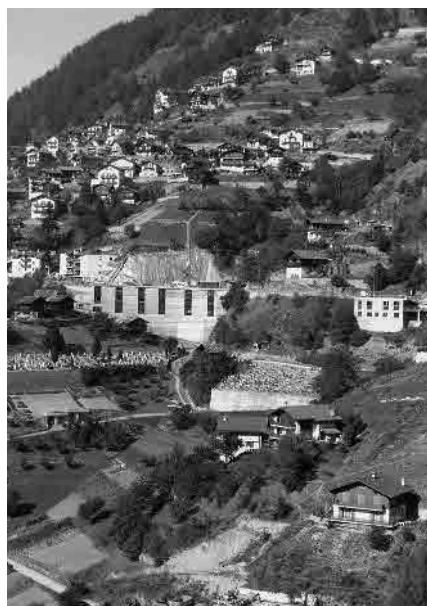
0.0.24	Chantier en cours en 1997 ; création d'un abri de la protection civile						o		23
	0.0.25	Habitations récentes surplombant la route d'accès ; implantation parasite						o		23

0.0.40	Immeuble locatif postérieur à 1980 ; perturbations multiples : taille, orientation du faîte, traitement (balcons, etc.)							o	23
	0.0.41	Habitation en maçonnerie implantée au premier plan de l'agglomération historique							o

0.0.44	Cimetières jumeaux créés à l'aide de nombreux murs de soutènement							o	23
	0.0.45	Garage et dépôts, dont le toit constitue une terrasse à usage de parking ; vers 1970						o		23

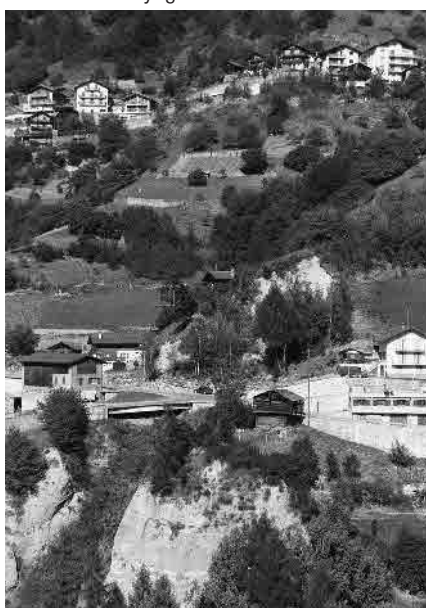
0.0.26	Atelier de menuiserie, dont la fonction facilite l'intégration						o		
	0.0.27	Noyau de constructions anciennes doublant celui de Bulle en mineur						o		25

0.0.38	Résidences secondaires implantées en arrière-plan de Bulle							o	
	0.0.39	Immeubles altérant les noyaux anciens ponctuant le haut du site							o	25
