Nach dem Dorfbrand von 1868 vollständig wieder aufgebautes Bauerndorf im obersten Teil des Goms. Unterscheidet sich von den andern Siedlungen der Region durch seine planmässige Anlage, den Zeilenbau und den hohen Anteil an Steinbauten. Typologisch: «bäuerliches La Chaux-de-Fonds».

**Obergesteln**

Gemeinde Obergesteln, Bezirk Goms, Kanton Wallis

ISOS  
Inventar der schützenswerten Ortsbilder  
der Schweiz

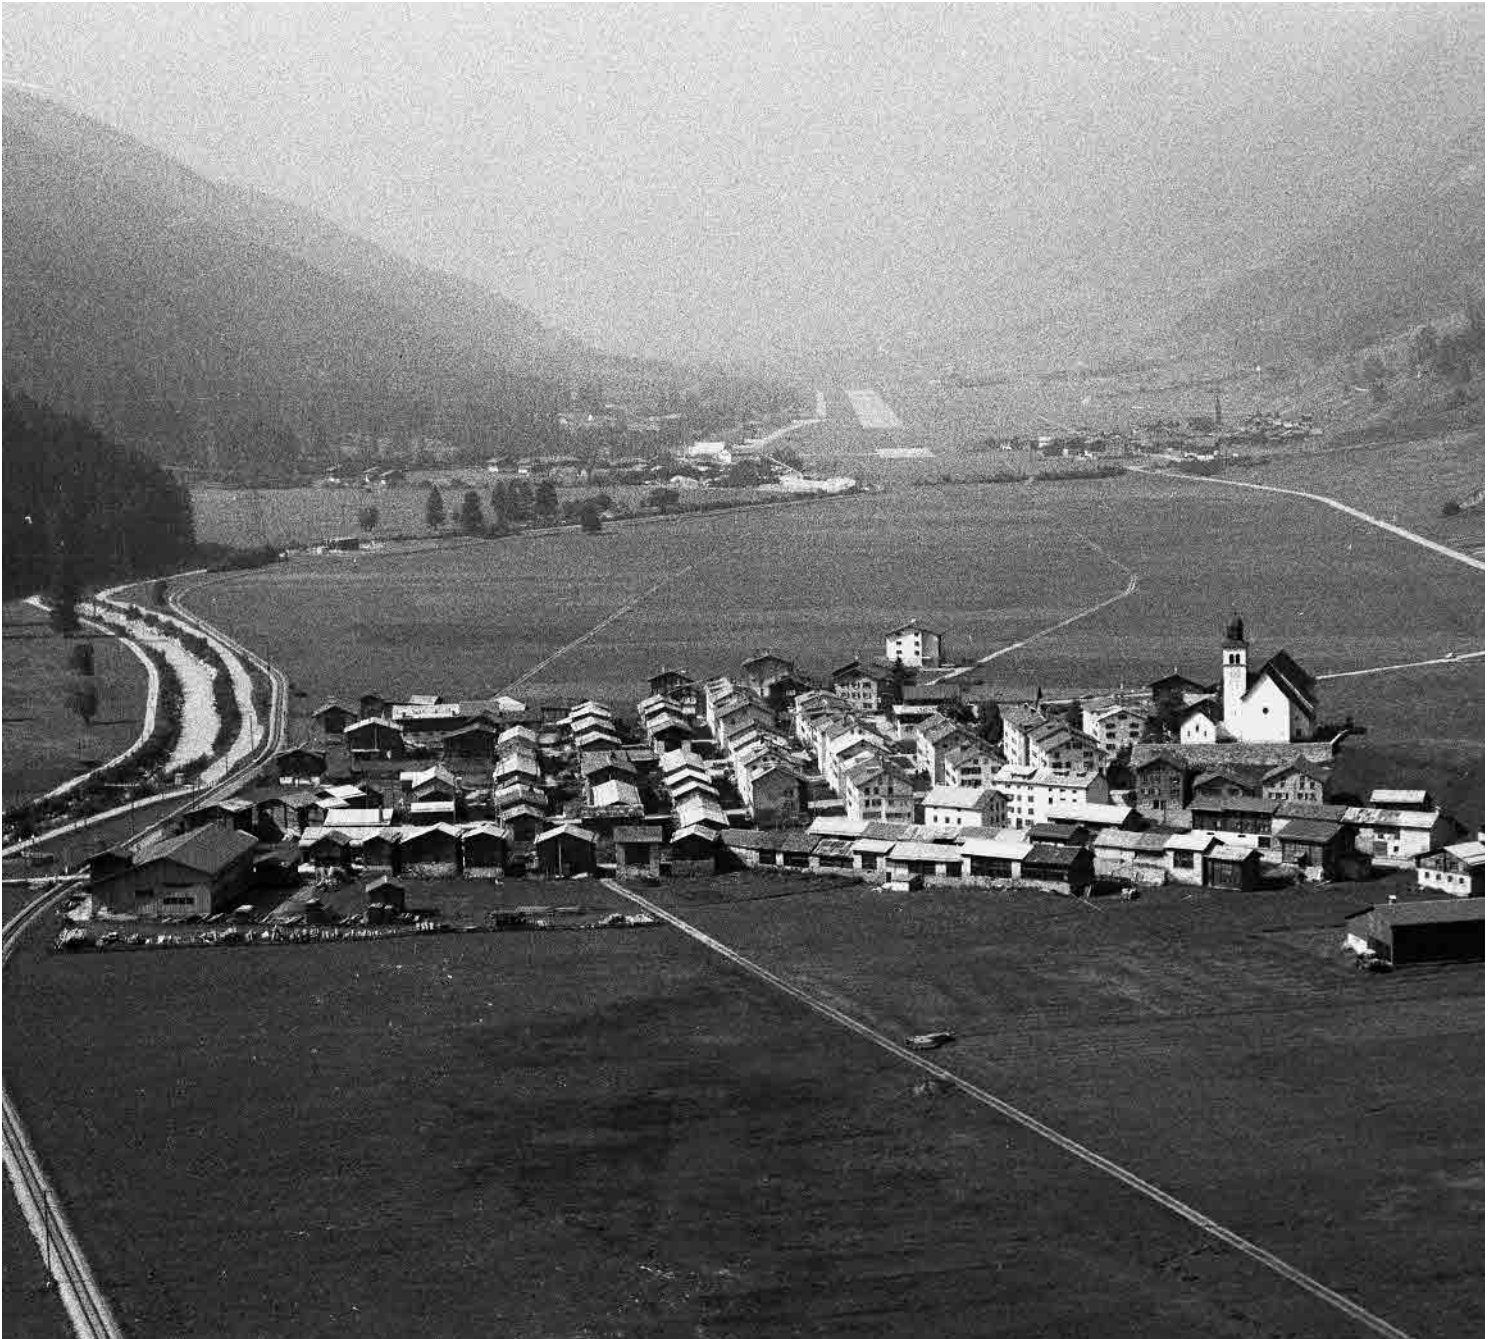
Flugbild Klaus Anderegg 1984, © DHDA, Kulturgüterschutz, Kanton Wallis, Sitten

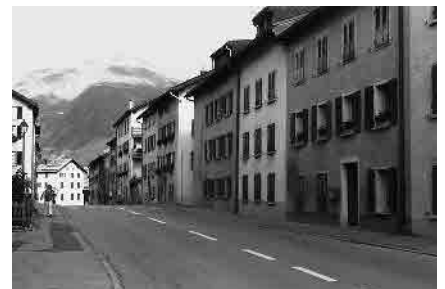
| Art | Nummer | Benennung | Aufnahmekategorie | Räumliche Qualität | Arch. hist. Qualität | Bedeutung | Erhaltungsziel | Hinweis | Störend | Bild-Nr. |
|---|---|--|---|---|---|---|---|---|---|---|
| | 1.1.4 | Wohnhaus mit unüblichen Balkonen und Garage an der Giebelfront | | | | | | o | | 7 |

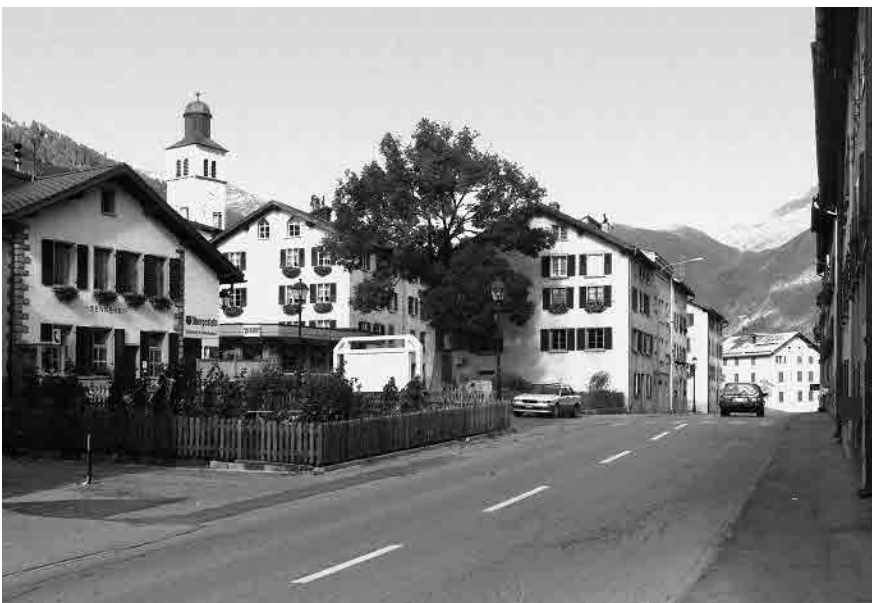
8 Hauptstrasse

| Art | Nummer | Benennung | Aufnahmekategorie | Räumliche Qualität | Arch. hist. Qualität | Bedeutung | Erhaltungsziel | Hinweis | Störend | Bild-Nr. |
|---|---|--|---|---|---|---|---|---|---|---|
| | 1.0.12 | Gasthaus, Post, Sennerei und Handlung, platzförmiges Dorfzentrum, 2. H. 20. Jh., am Rand der alten Siedlung | | | | | | o | | 8 |

In den Sommer- und Herbstmonaten belästigt ein intensiver Durchgangsverkehr die Hauptstrasse. Eine Temporeduktion wäre ein Minimum der zu ergreifenden Massnahmen.

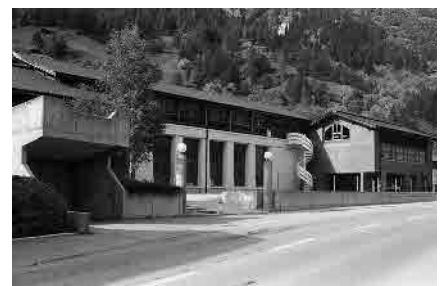
10 Mehrzweckgebäude

| Art | Nummer | Benennung | Aufnahmekategorie | Räumliche Qualität | Arch. hist. Qualität | Bedeutung | Erhaltungsziel | Hinweis | Störend | Bild-Nr. |
|---|---|--|---|---|---|---|---|---|---|---|
| | 0.0.21 | Schulhaus und Mehrzweckgebäude in korrekter Stellung am Ortseingang, rot verputzt, mit brutaler Garageneinfahrt, eröffnet 1984 | | | | | | o | | 10 |

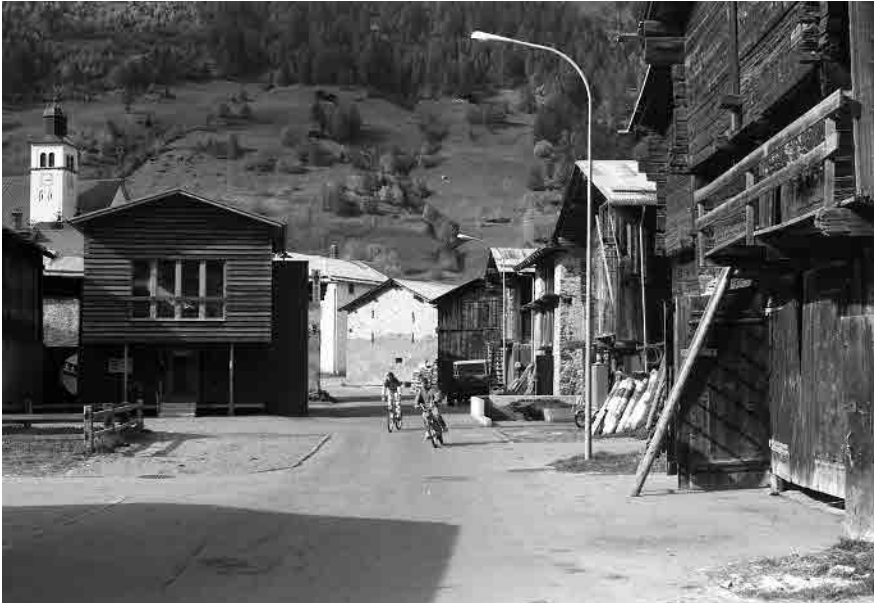
11 Raiffeisenkasse

| Art | Nummer | Benennung | Aufnahmekategorie | Räumliche Qualität | Arch. hist. Qualität | Bedeutung | Erhaltungsziel | Hinweis | Störend | Bild-Nr. |
|---|---|--|---|---|---|---|---|---|---|---|
| | 1.2.6 | Raiffeisenkasse, vorbildlich in Stallquartier integrierter Neubau | | | | | | o | | 11 |

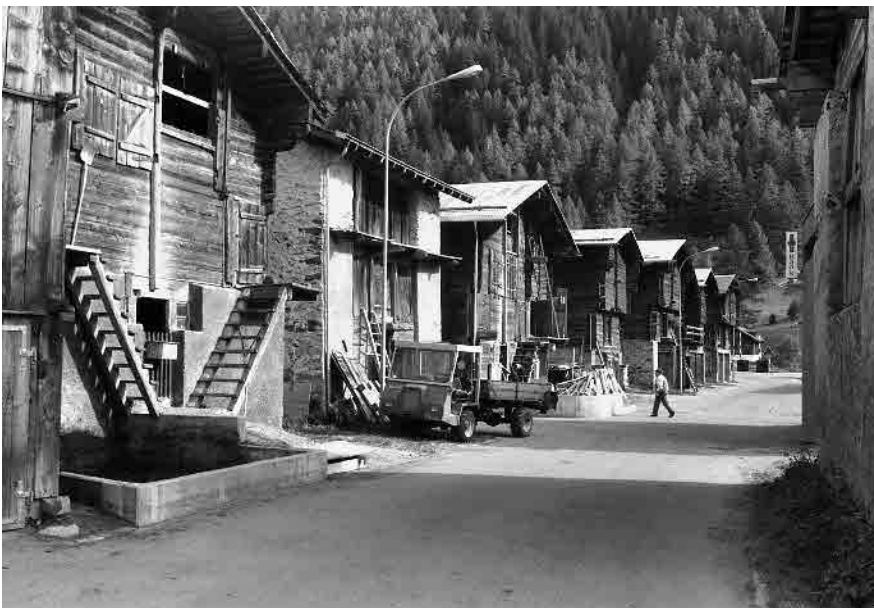
14 Stallquartier

| Art | Nummer | Benennung | Aufnahmekategorie | Räumliche Qualität | Arch. hist. Qualität | Bedeutung | Erhaltungsziel | Hinweis | Störend | Bild-Nr. |
|---|---|--|---|---|---|---|---|---|---|---|
| | 1.2.5 | Aufgereichte ältere Gaden und Stadel, nach Brand disloziert und neu aufgebaut | | | | | | o | | 13,14 |

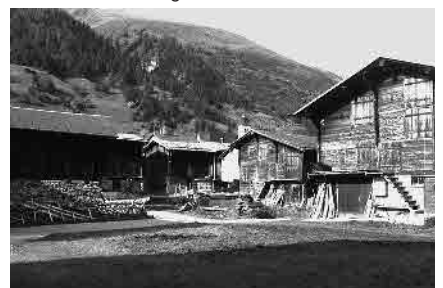
| Art | Nummer | Benennung | Aufnahmekategorie | Räumliche Qualität | Arch. hist. Qualität | Bedeutung | Erhaltungsziel | Hinweis | Störend | Bild-Nr. |
|---|---|--|---|---|---|---|---|---|---|---|
| | 1.0.8 | Bereiche mit Nutzbauten aus der Zeit vor dem Dorfbrand | | | | | | o | | 19 |

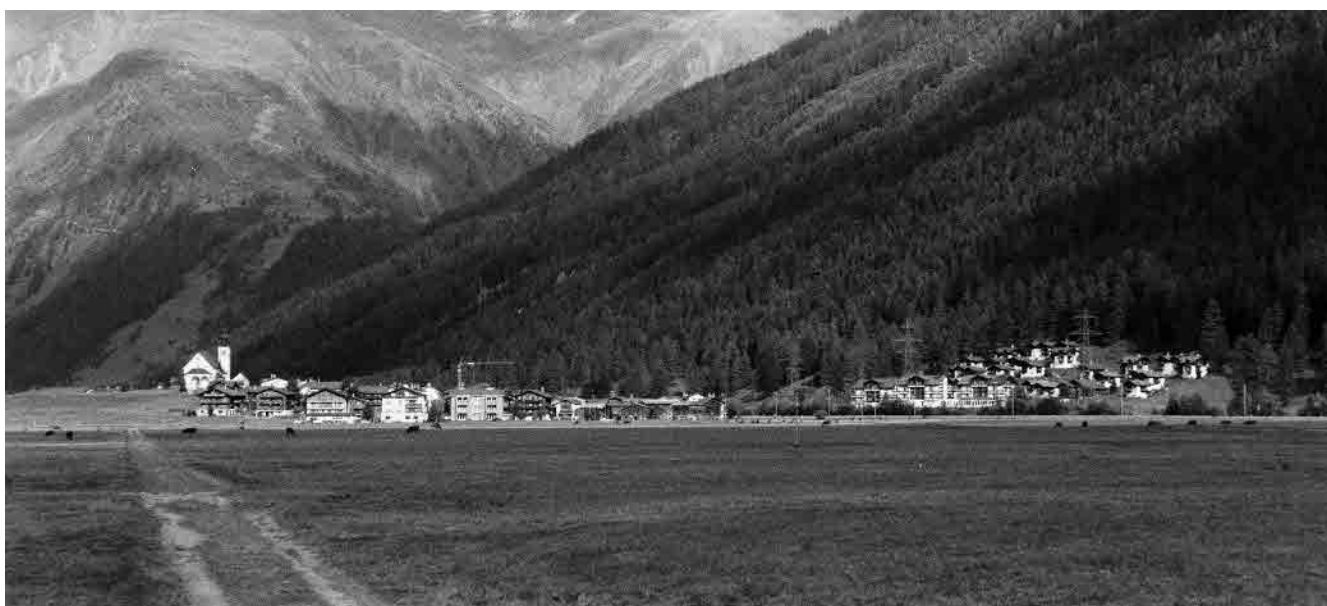
23 Obergesteln und Feriensiedlung Schlüsselacker

| Art | Nummer | Benennung | Aufnahmekategorie | Räumliche Qualität | Arch. hist. Qualität | Bedeutung | Erhaltungsziel | Hinweis | Störend | Bild-Nr. |
|---|---|--|---|---|---|---|---|---|---|---|
| U-Zo | III | Ortserweiterungsbereich im Westen, Chalets und Ferienhäuser 2. H. 20. Jh. | b | | | / | b | | | 23 |
| | 0.0.20 | Chalets am Kirchhügel, M. 20. Jh. | | | | | | o | | 23 |

Um die markante Dorfsilhouette zu retten, sind die Neubauten auf den Ortserweiterungsbereich im Westen (III) und auf die Siedlung Schlüsselacker (0.0.23) zu beschränken.
