#### Dorf

**Bleienbach**

Gemeinde Bleienbach, Amtsbezirk Aarwangen, Kanton Bern

ISOS  
Inventar der schützenswerten Ortsbilder  
der Schweiz

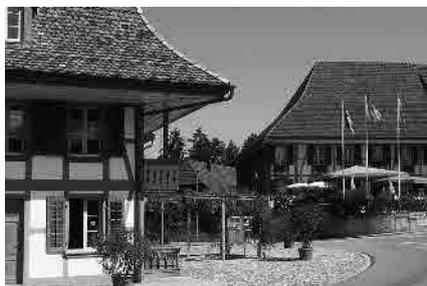
2 Gasthof «Kreuz», 1826

1.0.1	Gasthof «Kreuz», mächtiger Riegbau mit geknicktem Vollwalmdach, 1826						o		2
	1.0.2	Kreuzplatz, von stattlichen Riegbauten gefasste Strassenverzweigung						o		2

Auch das östliche Ende des Unterdorfs ist geprägt durch den Wiederaufbau. Besonders stattliche Riegbauten, die Gasthöfe «Kreuz» (1.0.1) und die frühere «Waage» (1.0.3) sowie ein Ründihaus mit Stöckli fassen die Strassenverzweigung (1.0.2). Das «Kreuz» ist mit seinem geknickten Walmdach der dominierende Bau, die «Waage» beeindruckt mit ihrem grossen Mansarddach. Um einen schlichten Anbau erweitert ist sie heute Teil eines Wohnheims. An der Dorfzufahrt bilden, leicht abgesetzt, ein weiteres Riegbauernhaus und ein Stöckli mit Mansarddach eine torartige Situation.

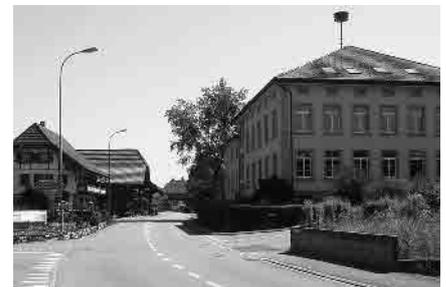
8 Schulhaus, 1898/99

1.0.10	Käserei, Heimatstil-Ründibau, 1922						o		13
	1.0.11	Laden und Parkplatz, Unterbruch im hochwertigen Strassenraum							o	
	1.0.12	Dorfbrunnen mit langem Kunststeintrog, 1933						o		
E	1.0.13	Schulhaus, spätklassizistischer Bau mit Walmdach von 1898/99, Anbau 1962				×	A	o		8
G	2	Oberdorf, Strassenbebauung auf Krete, traufständige Hochstudhäuser des 18. und 19. Jh., dazwischen Gehöfte des 19. und 20. Jh.	B	/	/	×	B			16–20

Im westlichen Teil des Unterdorfs nehmen Einheitlichkeit und Qualität der Bauten ab. Zwar akzentuieren die Ründifronten teilweise noch einen durch die leichte Krümmung der Strasse geschlossen wirkenden Abschnitt, doch bestehen auch einige Lücken, wie bei der Abzweigung ins Oberdorf (1.0.11). Eine Tankstelle oder ein kleinvolumiges Einfamilienhaus unterbrechen die Bautenfolge. Das spätklassizistische Schulhaus (1.0.13) bildet aber einen prägnanten Akzent am Ge-

bietsrand. Es hebt sich als grosser verputzter Baukubus mit Walmdach von den bäuerlichen Bauten ab. Schräg gegenüber befindet sich die alte Schmiede, ein kleiner giebelständiger Gewerbebau mit auf Holzsäulen abgestütztem vorkragendem Obergeschoss, abgewalmtem Satteldach und Ründi.

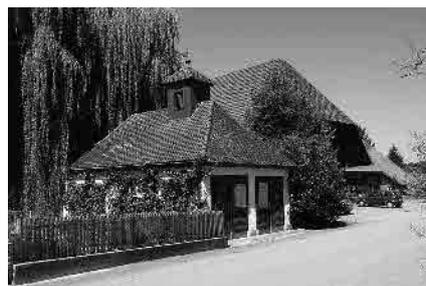
10 Feuerwehrmagazin, 1922

2.0.1	Einfamilienhäuser, helle Baukörper zwischen alten Bauernhäusern mit grossen Dächern						o		
	2.0.2	Spritzenhaus, kleiner Massivbau mit Walmdach, 1922						o		
B	2.1	Verdichtete Abfolge von meist traufständigen Hochstudhäusern, 18./19. Jh.	AB	/	/	×	A			18–20

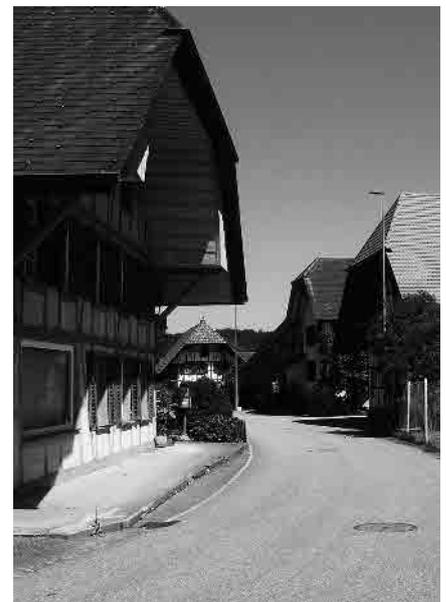
11 Kirchgasse

1.0.5	Kirchgasse, durch die gestaffelte Stellung der Bauernhäuser geschlossen wirkender Gassenraum						o		11,12
	1.0.6	Kirchbezirk mit herrschaftlichem Pfarrhaus von 1704; Brunnen aus Solothurnstein, dat. 1876						o		12,14
E	1.0.7	Kirche, umfriedeter verputzter Saalbau mit Krüppelwalmdach und Dachreiter, 1733				×	A			12

Die von giebelständigen Bauten gesäumte Kirchgasse (1.0.5) zweigt im Zentrum des Unterdorfs ab und führt durch ein Tälchen zum Kirchen- und zum Mühlebezirk (1.0.6 und 1.0.8). Auch hier herrscht die Riegbauweise vor. Das Gotteshaus mit seiner von einem Dachreiter gekrönten Eingangsfront schiebt sich dominant als heller Baukörper in den Strassenraum hinein (1.0.7). Seine Position ist besonders wirksam, weil sich die dichte Gassenbebauung in einen Wiesenstreifen öffnet, der den Blick auf die ummauerte Anlage mit dem Eingangstor frei gibt. Das Pfarrhaus steht auf der anderen Seite der Kirche zurückversetzt und etwas erhöht in einem Garten. Beim verputzten Bau mit geknicktem Walmdach fallen das verzierte Portal mit barockem Standeswappen an der Trauffront und die Holzlauben an der nördlichen Stirnfront ins Auge. Im Garten steht auch der ehemalige Pfrundspeicher, ein Ständerbau mit umlaufender Laube. Der Dorfbrunnen am Rande der zum Platz erweiterten Strasse bildet den Übergang zum Mühlebezirk (1.0.8), wo der Mühlehof und das ehemalige Mühlegebäude (1.0.9) einen grosszügigen Hofraum fassen und den Bebauungsast abschliessen. Das repräsentative Bauernhaus imponiert mit seinem mächtigen Mansarddach, aus dem der Wohnteil unter einem Quergiebel vorragt. Das Mühlegebäude geht auf einen Kernbau von 1807 zurück. In mehreren Bauphasen erweitert, gibt ein seitlich vorgelagerter Treppenturm aus dem späten 19. Jahrhundert dem verputzten Satteldachbau sein eigenwilliges Aussehen. Im Garten ist ein kleiner Pavillon mit Walmdach besonders reizvoll.

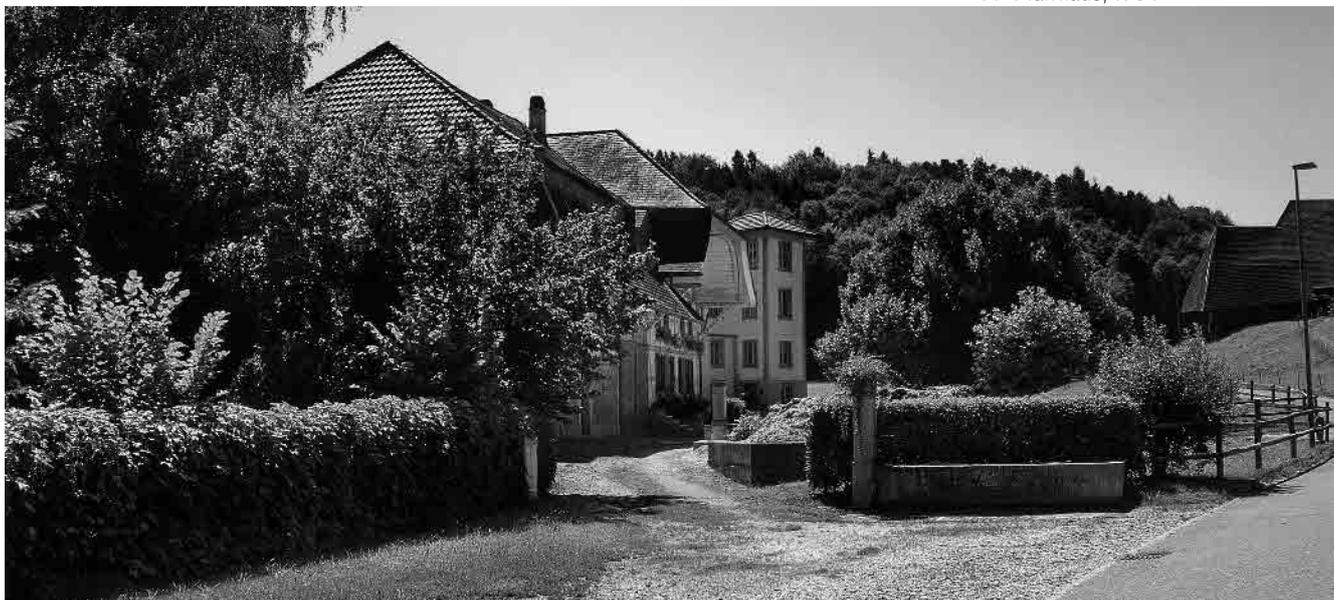
15 Mühlebezirk

1.0.8	Mühlebezirk mit herrschaftlichem Bauernhaus von 1826 und gepflegter Gartenanlage mit filigranem Pavillon						o		15
	1.0.9	Mühle mit Müllereigeschoss von 1807, Dachgeschoss und Turm um 1880, Um- und Ausbau E. 20. Jh.						o		15

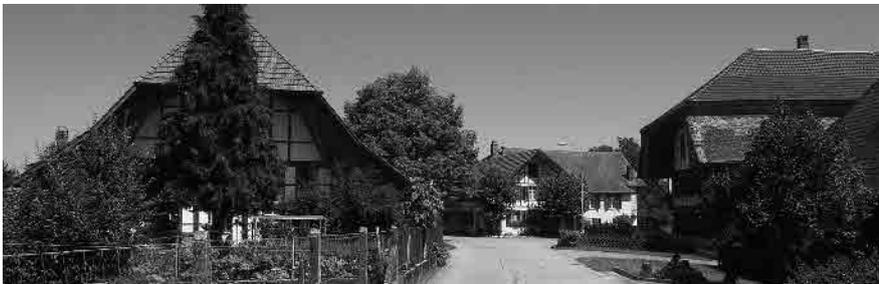
18 Restaurant «Frohburg»

2.1.1	Restaurant «Frohburg», Riegbau mit Satteldach, 4. V. 19. Jh.						o		18
	2.1.2	Raumwirksame Einzelbäume						o		18
B	2.2	Kleinere traufständige Hochstudhäuser abwechselnd mit giebelständigen Kleinbauernhäusern und Stöckli, 18./19. Jh.	AB	/	/	/	A			17
U-Zo	I	Kleiner innerer Grünraum, Wiese mit Obstbäumen und Stöckli von 1835, wichtiger Trenngürtel zwischen Unter- und Oberdorf	a			×	a			
U-Ri	II	Von Wald begrenztes Wiesental, durchzogen von mehreren schmalen Bächen	a			×	a			16
