Blumenstein Kirche / Wäsemli / Eschli

Gemeinde Blumenstein, Amt Thun, Kanton Bern

ISOS
Ortsbilder®

Weiler

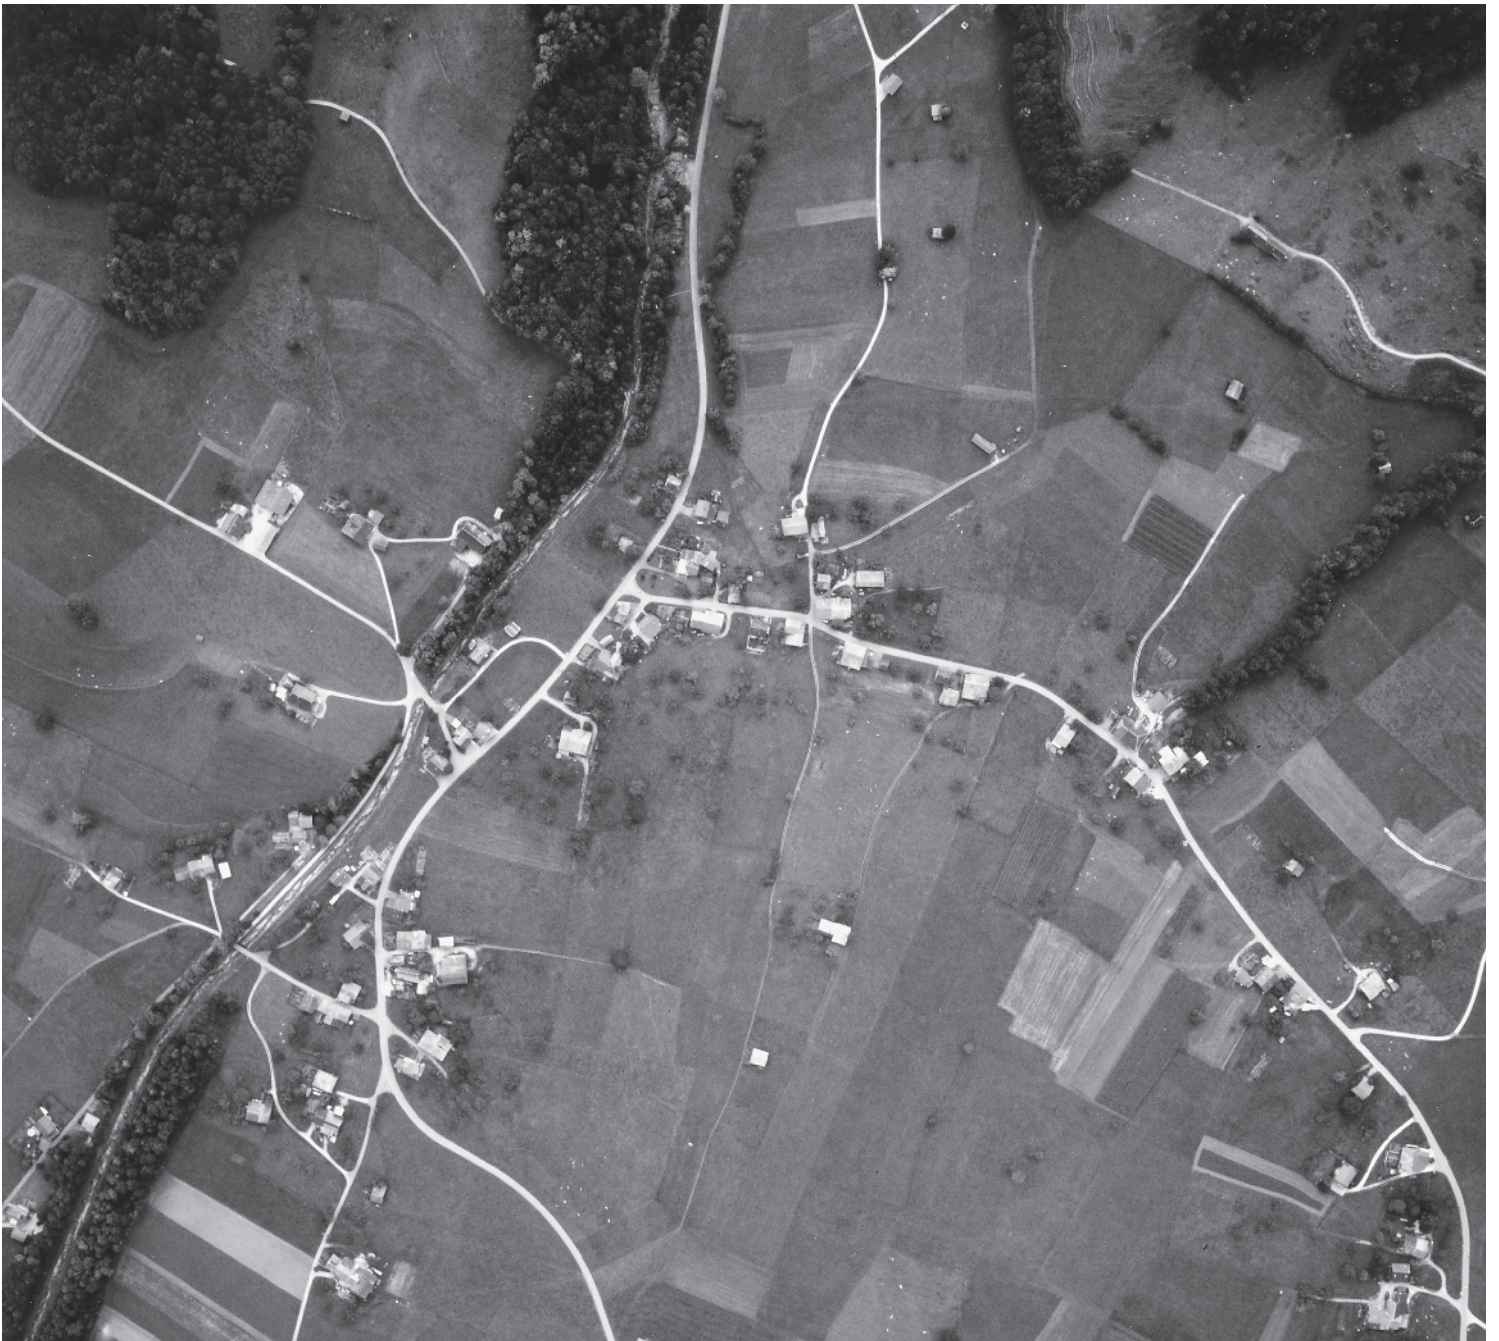
Flugbild 1988, © AGR, Kanton Bern

Am Fusse des Stockhorns lockere Folge von für die Übergangszone zum Mittelland typischen Block- und Ständerbauten an alten Flurwegen – im spannenden Gegensatz zur mittelalterlichen Kirche und zum barocken Pfarrhaus unterhalb des ehemaligen Burgfelsens (ausserhalb Bildausschnitt).

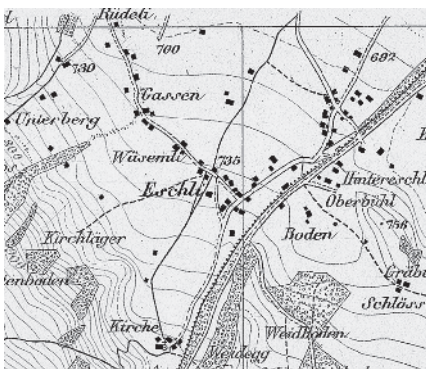
Siegfriedkarte 1882

Die Siegfriedkarte von 1882 zeigt den kleinen Kirchenbezirk (0.1) am Fallbach, am Rand des Talbodens. Im flachen Teil der Gemeinde bestehen innerhalb der Streusiedlung zahlreiche kleinere und grössere Verdichtungen beidseits von schmalen Strässchen. So sind Wäsemli (1) und Eschli (2) nahezu in der heutigen Grösse vermerkt.

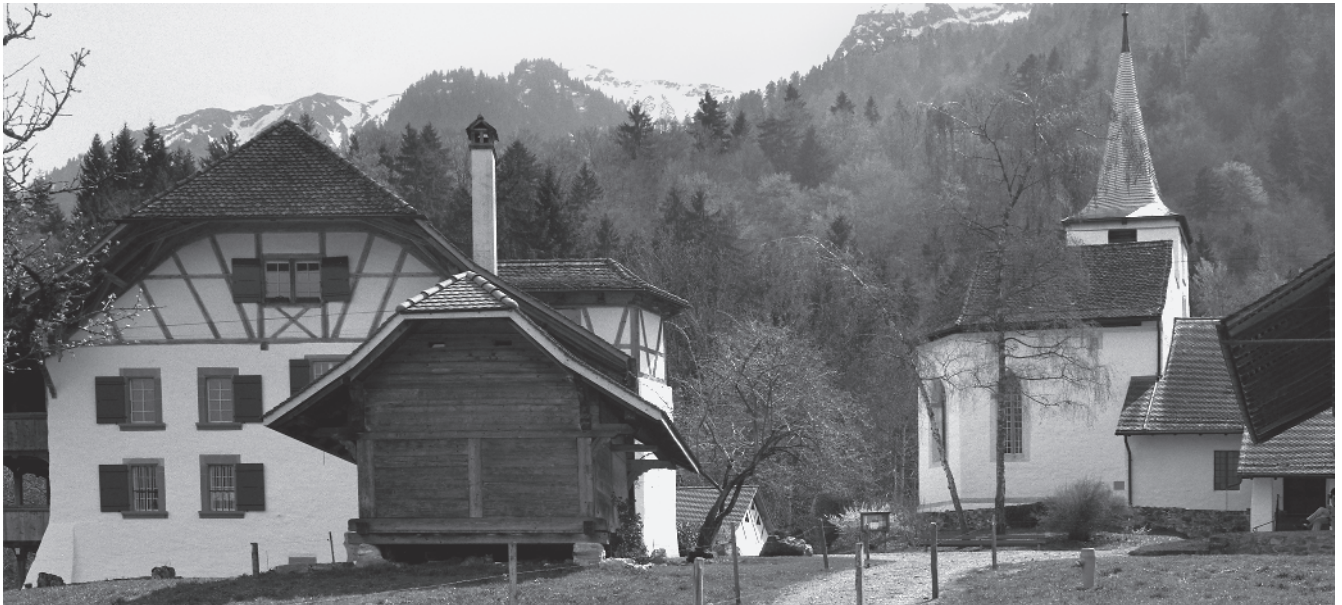
1 Kirchenbezirk Blumenstein

2.0.9	Stöckli, Ständerbau mit Krüppelwalmdach und kleiner Korbogentrüdi, um 1800						o		10,11
	2.0.10	Ökonomiegebäude, mit Welleternit verschalt						o		
E	0.1.11	Pfarrkirche, ehem. St. Nikolaus geweiht, anschliessend Friedhof, wertvolle Innenausstattung des 16.-18. Jh., niedriger dreischiffiger Rechtecksaal mit Satteldach, erb. frühes 14. Jh., seitlicher Turm des Vorgängerbaus aus der 1. H. 13. Jh.				×	A			1,2

0.1.12	Kleiner Hofraum, begrenzt von Kirche, Pfarrhaus, Pfrundscheune von 1732-1733 und Pfrundspeicher						o		1
E	0.1.13	Pfarrhaus, Steinstock mit Krüppelwalmdach, Treppenturm, einseitig Lauben; Kern des Baus 15. Jh., heutiges Aussehen von 1706				×	A			1,3

0.1.14	So genanntes Küherhaus, ursprünglich Ofenhaus, 17. Jh., angebaute Küherwohnung von 1731						o		1
	0.0.15	Elektrizitätswerk Blumenstein, kleiner Zweckbau, 1918/1990						o

Der Kirchenbezirk (0.1) am oberen Ende des breiten Schuttkegelhangs ist von weitherum sichtbar. Der bewaldete Steilhang, aus dem früher die Burg Blumenstein aufragte und über dessen Felswand die Wasser des Fallbachs hinabgischten, bildet einen romantischen Hintergrund für die Anlage. Der geradewegs über den flachen Hang ansteigende alte Kirchweg wird noch von einigen Obstbäumen gesäumt. Er mündet zwischen Pfrundscheune und Pfarrhaus in einen reizvollen Platz (0.1.12), dessen Südseite die leicht erhöht und von einer Mauer umgebene Kirche (0.1.11) abschliesst. Das Satteldach über deren niedrigem Rechteckschiff wird vom hohen eingezogenen Chor und dem wenig höheren seitlichen Turm mit Spitzhelm überragt. Im Inneren beeindruckt die schmalen Masswerkfenster mit den teilweise erhalten gebliebenen ursprünglichen Glasscheiben im Polygonalchor und die 1505, kurz vor der Reformation errichtete, seitlich abgeschrägte Holzdecke mit Schnitzereien. Das Pfarrhaus (0.1.13) wendet seine vom Treppenturm durchbrochene Traufseite der Kirche zu, der Steinstock mit Rieggiebel, Krüppelwalmdach und reichen Freibünden steht in seinem hinter einer Mauer versteckten

Garten. Das Kirchenensemble lebt von den unterschiedlichen Bauvolumen. Vor dem Pfarrhaus steht der Pfrundspeicher. Der kleine Holzbau aus der zweiten Hälfte des 18. Jahrhunderts definiert mit diesem den oberen Platzzugang. Und das kleine Küherhaus (0.1.14) schafft als Abschluss des ummauerten Pfarrgartens eine räumliche Verengung. Hinter der Kirche dehnt sich der Friedhof bis zum Hangfuss hin aus.

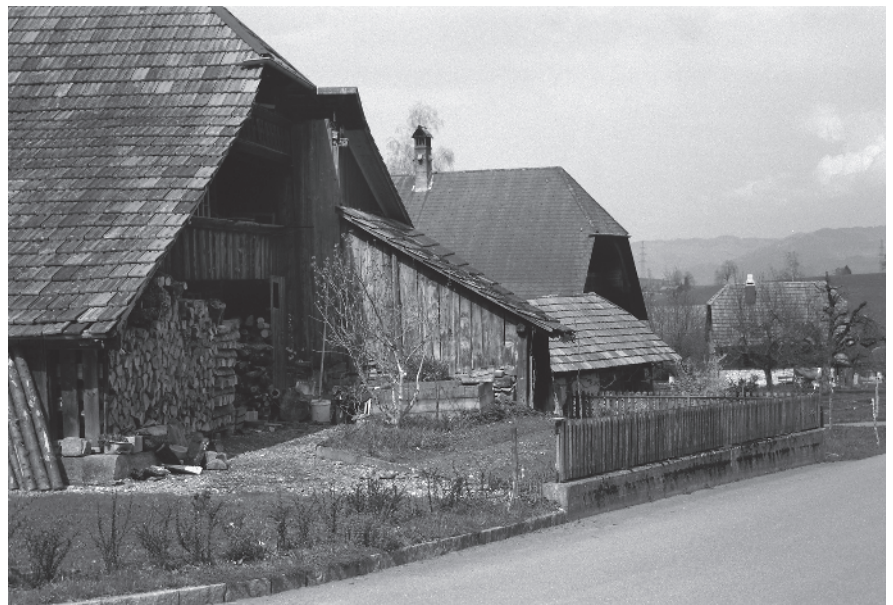
4 Wäsemli

1.0.4	Ofenhaus-Stöckli, Riegbau mit Satteldach auf massivem Sockel, reiche Sägebrettzier, 1905						o		7
	1.0.5	Tränkebrunnen						o		
	1.0.6	Gestaffelte firstparallele Bauernhäuser, Stöckli und Speicher						o		4,6

Dem gehölzgesäumten und durch Verbauungen gezähmten Fallbach (0.0.16) folgt eine geteerte Strasse und führt direkt an den Bebauungsrand der bäuerlichen Siedlung Wäsemli (1). Von hier aus legt sich dem Hangfuss der Stockhornkette entlang ein schmales, mehrfach gekrümmtes Strässchen. An ihm stehen in lockerer Reihung, vorwiegend traufseitig, typische Oberländer resp. Simmentaler Häuser, dazwischen mittelländische Ständerbauten mit Ründi und auch Tätschdachhäuser. Diese Mischung entspricht der Situation am Übergang zwischen dem Ober- und dem Mittelland. Der variationsreiche Bestand bäuerlicher Holzbauten gibt dem Ort einen besonderen Reiz.

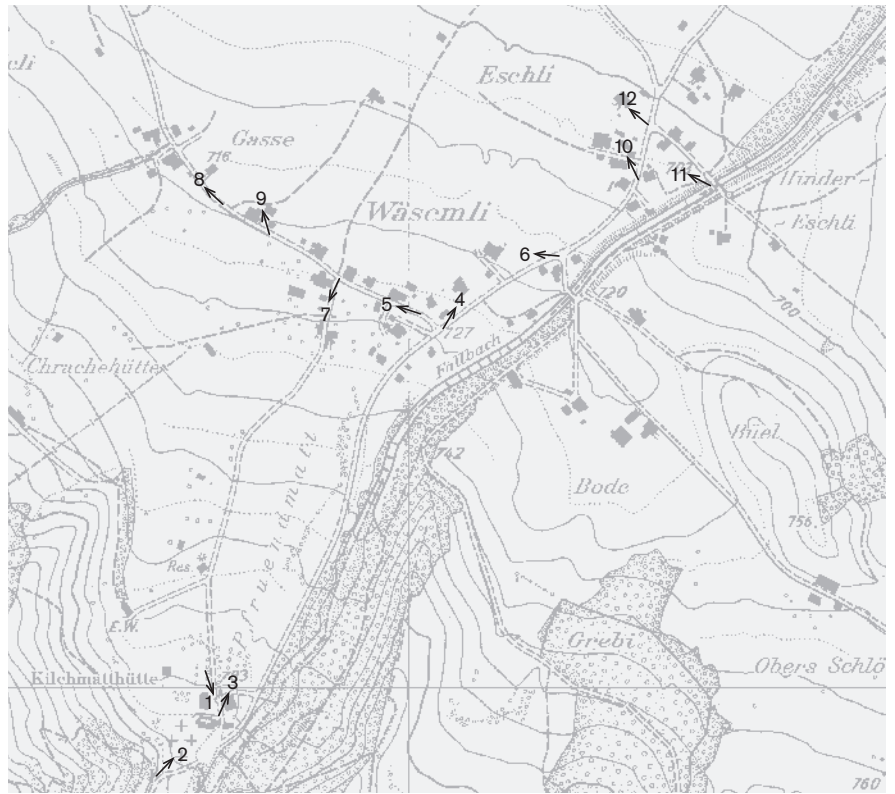
Fotostandorte 1: 10 000
 Aufnahmen 2006: 1-12

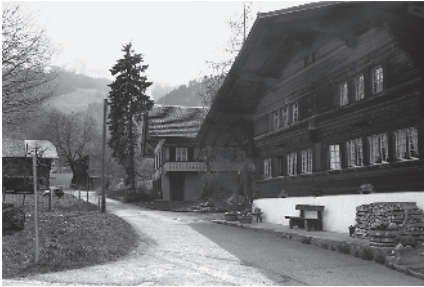
1.0.2	Gedrungen wirkende Tätschdachhäuser, Ständerbauten mit schwach geneigtem Satteldach, Front- oder umlaufender Laube, 1658 und 1720						o		5,9
E	1.0.3	Stattliches Simmentaler Haus in Mischbauweise, 1685				×	A			7

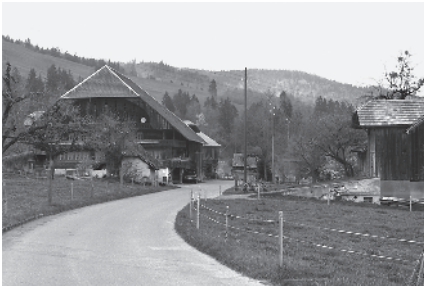
Art	Nummer	Benennung	Aufnahmekategorie	Räumliche Qualität	Arch. hist. Qualität	Bedeutung	Erhaltungsziel	Hinweis	Störend	Bild-Nr.
G	1	Wäsemli, Reihung von in grossen Abständen stehenden Simmentaler Ründi- und Tätschdachhäusern, Bauten des 17./18. Jh. entlang hangparalleler, fast rechtwinklig zum Fallbach verlaufender Strasse	A	/	/	×	A			4-9
G	2	Eschli, lockere Gruppierung vorwiegend von Tätschdachhäusern mit rückseitigen Stallscheunen, 18.Jh.	A	/	/	×	A			10-12
B	0.1	Kirchenbezirk mit Gotteshaus, Pfarrhaus, Pfrundscheune und -speicher, 14.-18. Jh.	A	×	×	×	A			1-3
U-Ri	I	Fallbachschuttkegel, leicht abfallender, weiter Wieslandhang, begrenzt durch Gehölze und bewaldeten Steilhang	a			×	a			
E	1.0.1	Bauernhaus mit Krüppelwalmdach und Korbogentrüdi, Ständerbau mit umlaufender Laube und Bühnslaube, 1753				×	A			8

Am nordwestlichen Ende des bäuerlichen Strassenraums setzt ein barocker Ständerbau mit breiter Korbogenschwelle, die von einem Mittelpfosten auf der Bühnischwelle abgestützt wird (1.0.1), einen Akzent. Einen weiteren Akzent bildet das grosse Simmentaler Haus an der Einmündung des Kirchweges (1.0.3). Das habituelle Beispiel des Oberlandes lässt die Tätschdachhäuser daneben altertümlich und klein erscheinen (1.0.2). Ein Einfamilienhaus bei der Strassenverzweigung (1.0.7), neuere Garagen und ein paar unsachgemässe Renovationen werden als störende Eingriffe wahrgenommen.

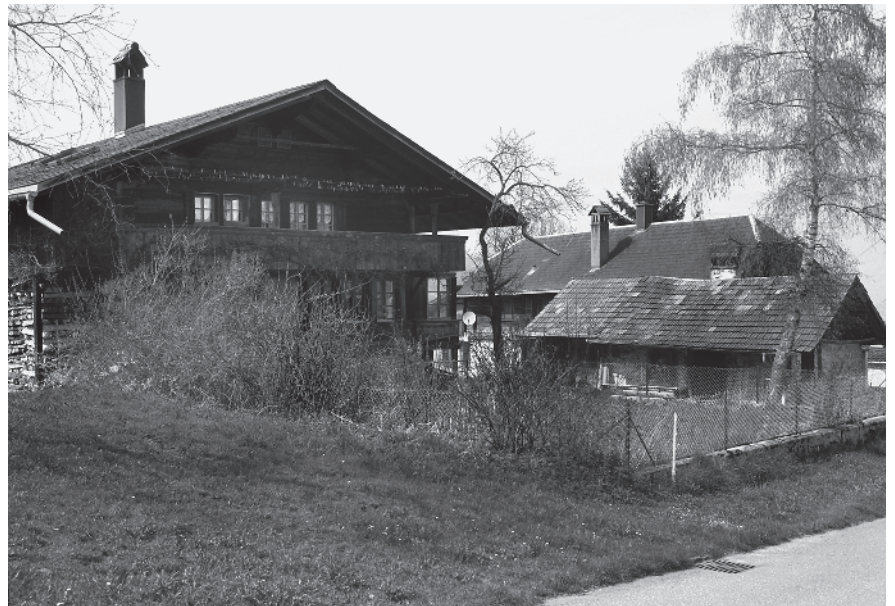
10 Eschli, Ofenhaus/Räucherei, vermutl. 1. H. 19. Jh.

1.0.7	Neueres Einfamilienhaus						o		
	2.0.8	Ofenhaus mit Schopf, später Käserei und Brennerei, heute Räucherei, aus Bruch- und Feldsteinen gemauerter Bau mit Satteldach, vermutlich 1. H. 19. Jh.						o		10,11

Im leicht von Wäsemli abgesetzten, eher haufendorfartigen Ortsteil (2) staffeln sich die Bauernhäuser, überwiegend Tätschdachhäuser, giebelständig beidseits der Strasse, die den leicht geneigten Hang hinunterführt. Ihre Schauseiten sind nach Südosten ausgerichtet. Charakteristisch für die Bauten aus dem 18. Jahrhundert sind die umlaufenden Lauben, über die das breite Satteldach weit vorkragt. Rückwärtig wurden oft Stallscheunen angebaut. Im Kontrast zu einem Stöckli mit Korbogenschwelle (2.0.9) steht ein kleiner Gewerbebau. Der geduckte Mauerbau mit Satteldach war Ofenhaus, Käserei und Brennerei, später Räucherei (2.0.8).

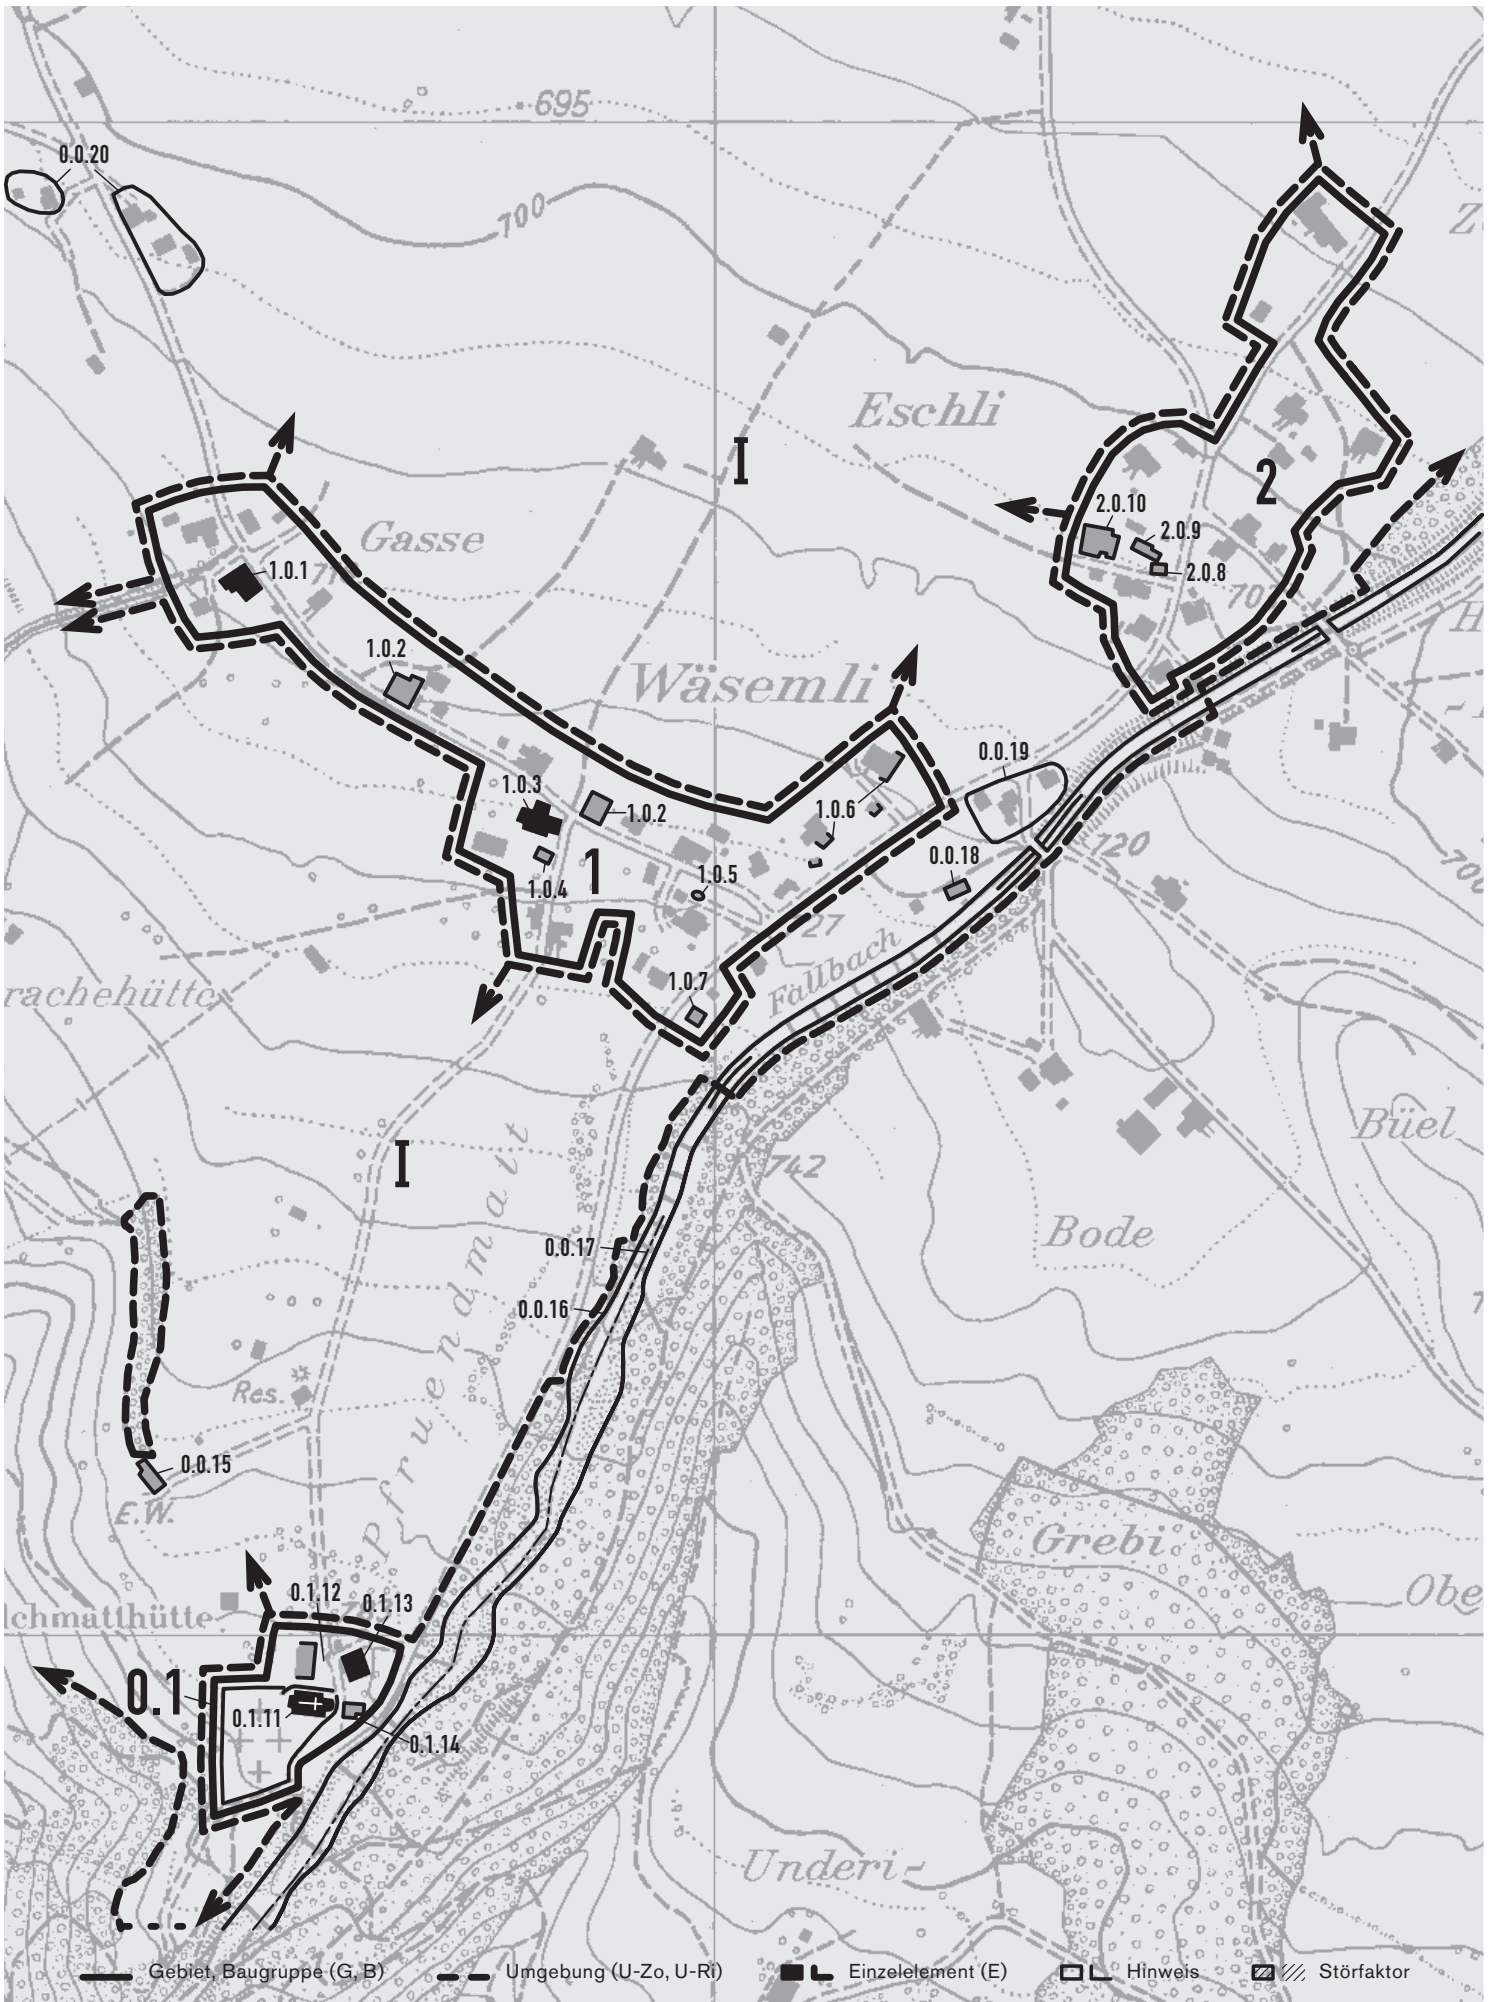
- Gebiet, Baugruppe (G, B)
- - - - - Umgebung (U-Zo, U-R)
- Einzellement (E)
- Hinweis
- ▨ Störfaktor

**G Gebiet, B Baugruppe, U-Zo Umgebungszone,
U-Ri Umgebungsrichtung, E Einzelelement**
